Rapporttype  
**Tilstandsvurdering**

**12. november 2012**

# **NEDRE NYBØ** **KULTURMINNE-** **DOKUMENTASJON OG** **TILSTANDSANALYSE**

Oppdragsnr.: 5120157  
Oppdragsnavn: Nybøveien 7  
Dokument nr.: 1  
Filnavn: Tilstandsanalyser komprimerte bilder.docx

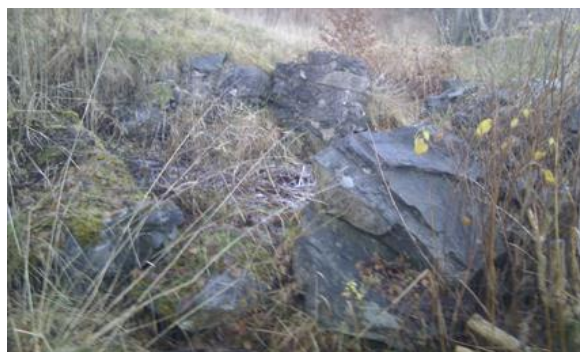
Tuft vest for hovedhus. Vegger i tørrmur, delvis rast sammen, overgrodd.

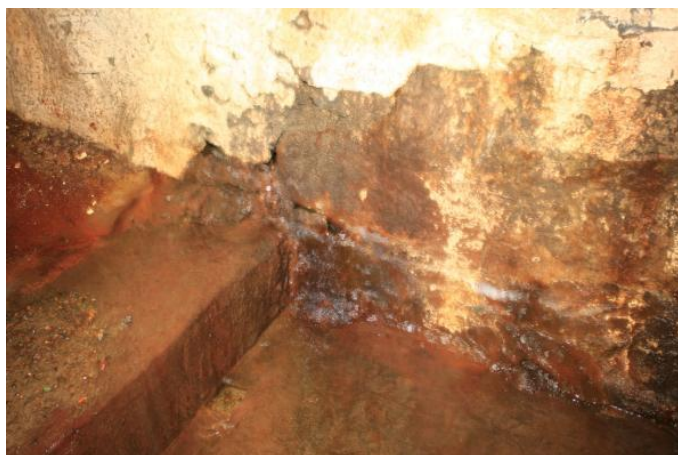
Hovedhus: Drenering mangelfull. Kjellermur har vanninnsig fra utside nord. Stor vanninnsig med trykk gjennom huller innside ca 1 x 1 cm<sup>2</sup>. Se foto nedenfor

Tilstandsgrad: 3

Stor vanninnsig ved gulv kjellermur i nord. Kan tettes midlertid med Waterplug.

Anbefalte tiltak: Bekk føres i rør mellom yttervegg og fjellknaus. Masse utskiftes til drenerende masser mellom fjellknaus og utside gråsteinsmur. Drensledning etableres. Mur slemmes under terreng og knotteplast monteres.

Strakstiltak: Vannlekkasje kan midlertidig stanses innvendig med Waterplug, en komponent sementbasert mørtel som tåler vanntrykk. Benyttes kun på de aktuelle steder da materialet er et fremmedelement i rehabiliteringen.

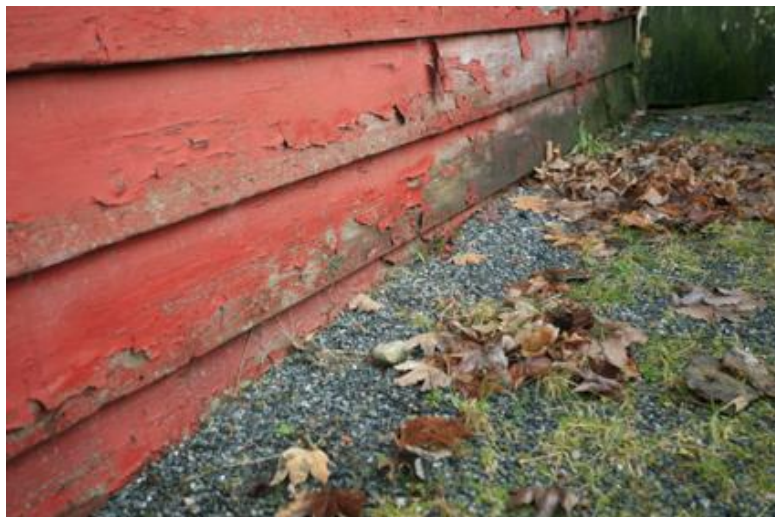
Løe: Mye tyder på manglende drenering i bakkant av bygning. Løv fra trær har bygget opp over tid og dannet et jordlag som går opp etter yttervegg med stavkonstruksjon 3.

Foto av jord som har bygget opp etter yttervegg. Fra gangsone bakkant bygning.

Tilstandsgrad: 3

Stavene her er meget utsatt for råte da endeveden på staven suger vann. Grind 3 med stav mot denne yttervegg har fått mye skader og forårsaket store setninger i gulv og tak konstruksjon.

Det må i første omgang skrapes av jord slik at yttervegg med kledning ikke eksponeres av jord med vann. Videre må det vurderes at masse utskiftes til drenerende masser. Drensledning og duk kan med fordel monteres.

Strakstiltak: Det må skrapes av jord i utvendig gangsone mot vest.

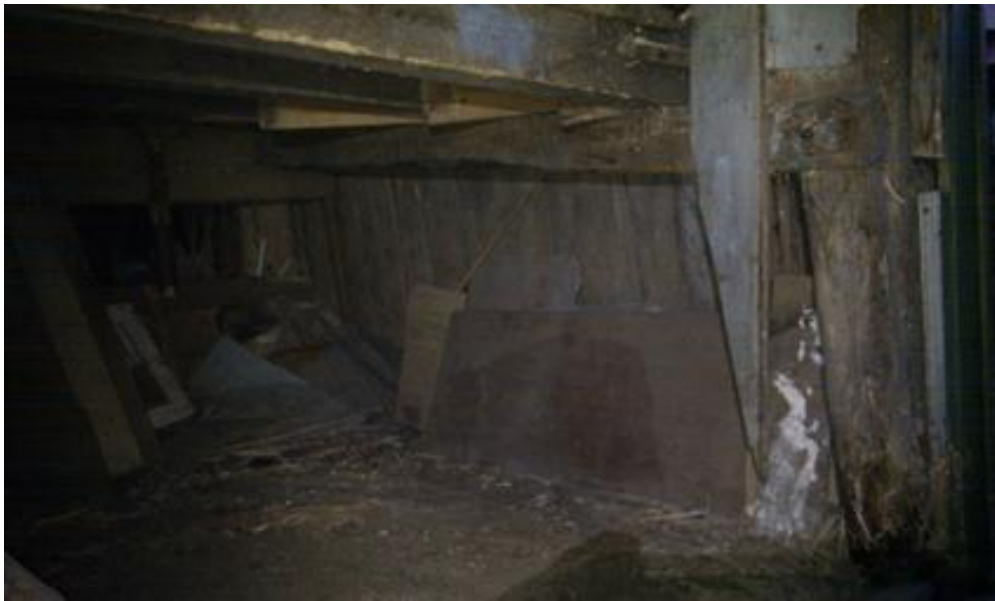
Tilstandsgrad: 2 – 3

På grunn av jord som ligger opp på yttervegg har stav ved grind 4 fått store råteskader nederst. Jord må fjernes her, stav må jekkes forsiktig opp og pålaskes nytt trevirke nederst på stav til riktig høyde. Bruk gjerne alen furu som er mer motstandsdyktig mot råte.

Bildet viser stav i grind 4 som har store setninger. Bjelke som bærer gulv på loft har stor skjevhet.

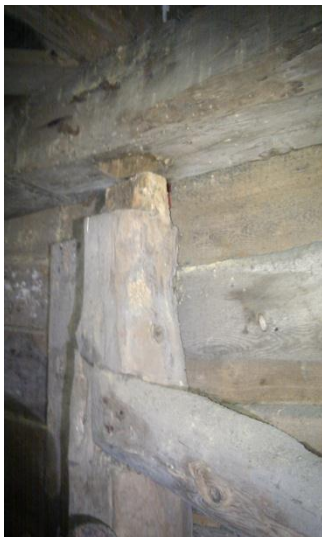
Setninger i stav grind 4 har medført at stolpe med tapp har løsnet fra bjelke.

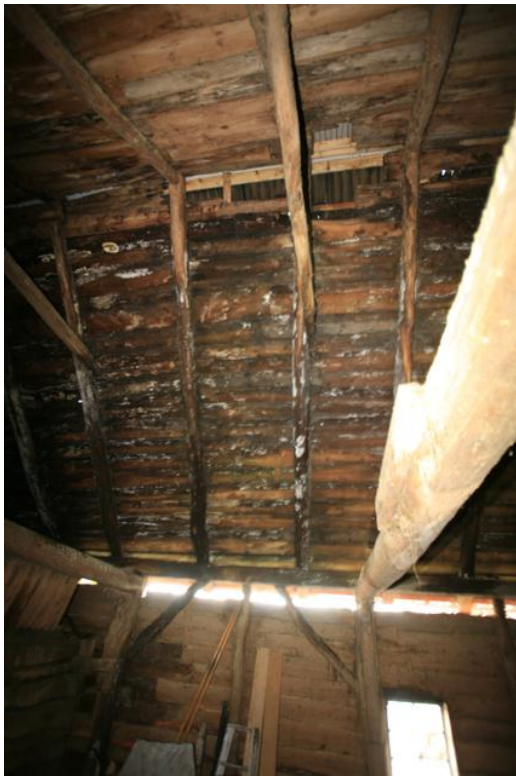
Tilstandsgrad: 2-3

Stedvis lekkasje fra tak har medført at noen av sperr og sutak har råde. Mønelinje har store variasjoner som sannsynligvis skyldes svikt/ sig i sperr/ grindverk nummer 3.

Lekkasje fra ta har medført store råteskader og sopp. Fra tak mellom grind 2 og 3 mot øst. Her er eldre bølgeblekk som bør skiftes ut.

Utbedring: Det må skiftes en del taksperr, spesielt i midtre del mot øst. Benytt samme material og dimensjonskvalitet.

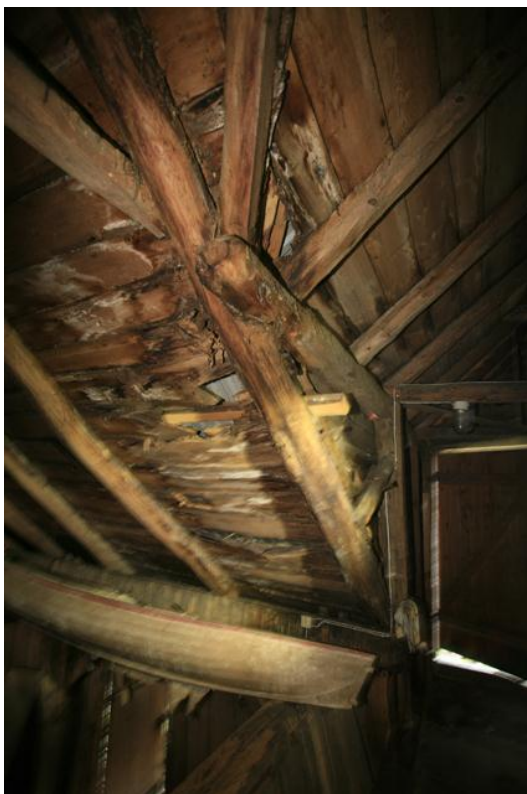
Tidligere lekkasje har gjort råteskade i sløys mot takoppbygg låvebro i vest. Det er lagt nye profilerte stålplater og lekkasje er forhåpentligvis stoppet.

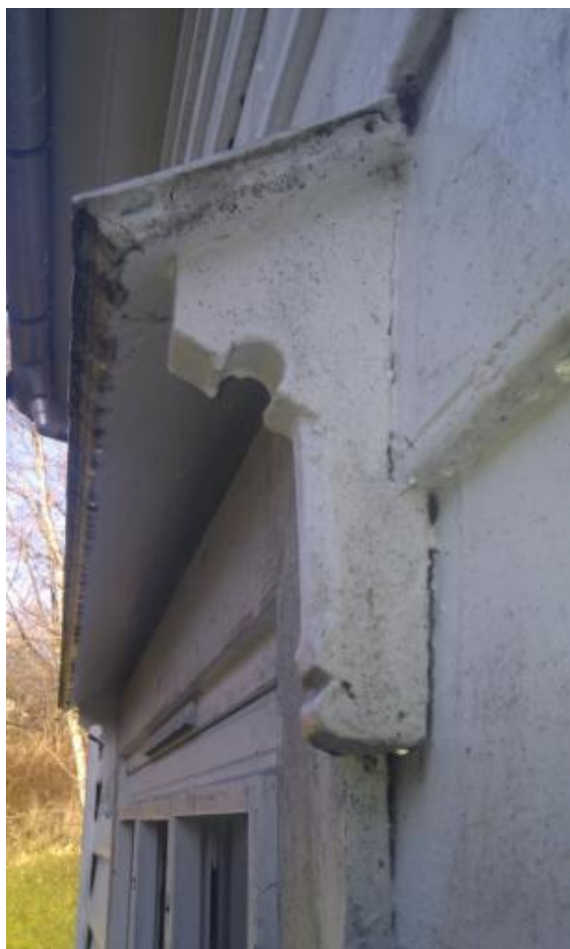
Tilstand: 2

Bordkledning relativ god stand men bærer preg av manglende vedlikehold. Malingen flasser av flere steder. Mulig lokale råteskader. Spesielt vannstokk nederst.

Kledning i liggende enkelfalset panel med staff. Profilert vinduslist med utskjæringer på knekt for vannbrett.

Anbefalte tiltak: Vasking, skraping, grunning og maling av utvendig kledning. Benytt samme maling som brukt. Benytt kaldpresset kokt linoljemaling dersom kledning tidligere er malt med linoljemaling.

Skal tiltaket etterisoleres må lufting bak panelet etableres. Dette vil hindre blæring og avflassing av maling og forlenge malings intervallene.

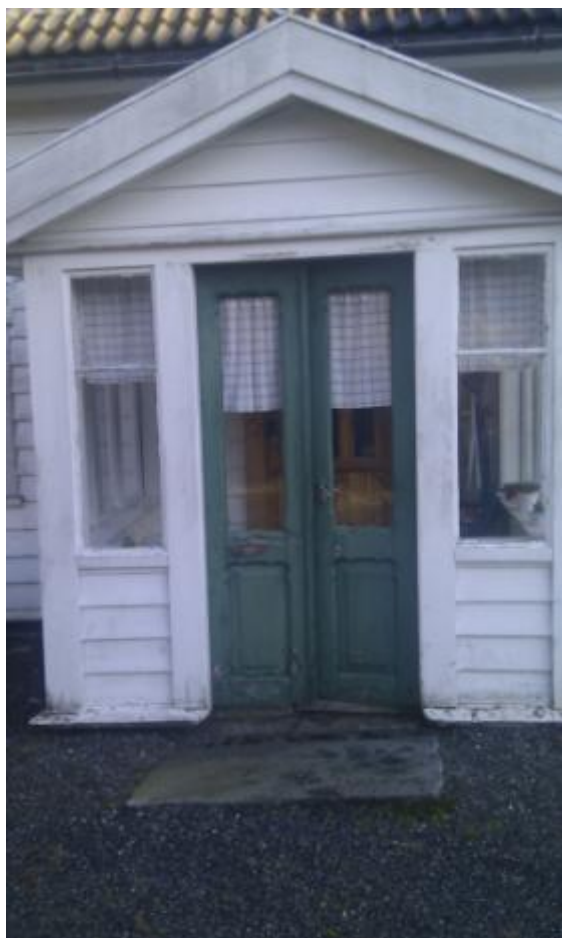
Original ytterdør og vinduer.

Tilstand: 2 – 3

Anbefalte tiltak: Originale vinduer/ ytterdører rengjøres, skrapes, kittes og males. Vinduer i vindfang beholdes slik de er mens vinduer gavler på loft anbefales at det monteres varavindu. Se punkt 2.3.1 vedr maling, vinduer kan vaskes med vannfortynnet salmiakk. Originale beslag beholdes. Dørvrider og beslag hoved ytterdør repareres.

Vinduer i kjeller trenger omfattende restaurering eventuelt utskifting.

Montering av tettelisten i karm vil bedre trekk.
