# ANTIKVARISK DOKUMENTASJON

Tilstandsvurdering. Allehelgenskirken  
ruin i Bergen.

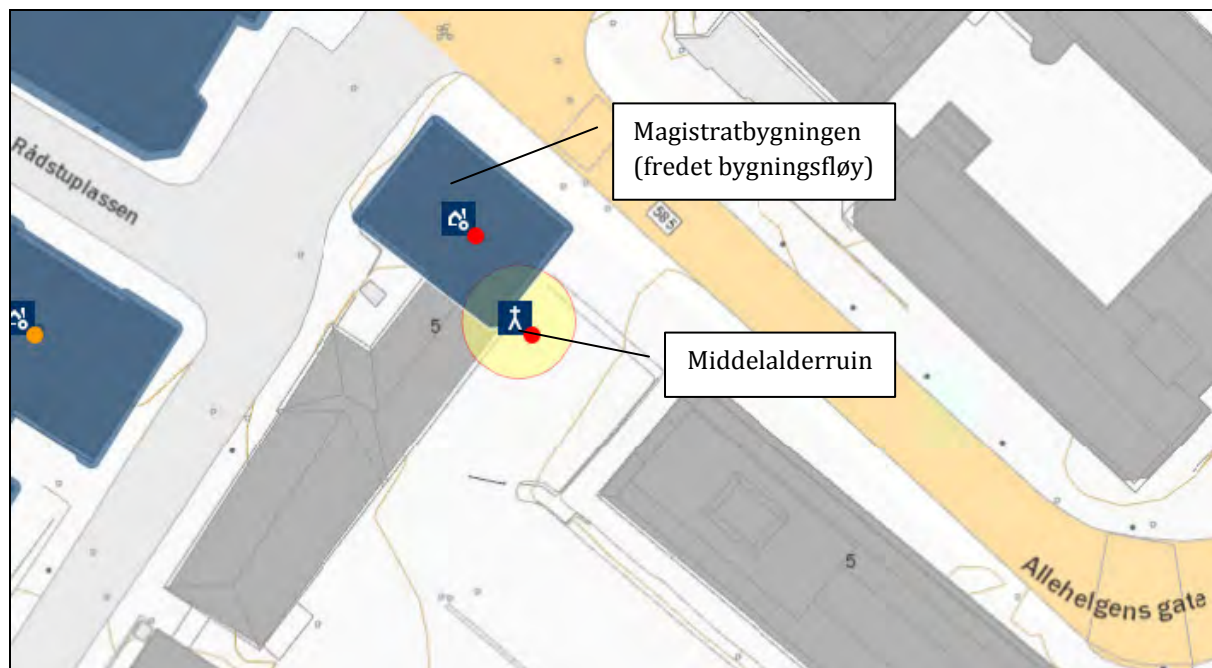
Figur 1. Kartutsnitt fra Riksantikvarens kulturminnedatabase Askeladden som viser ruinens (Id. 95052) plassering i Magistratbygningen (Id. 87131). Innmålingen er noe misvisende da muren i realiteten strekker seg ut av angitt sikringssone mot SV (tilrettelagt kart fra Askeladden).

Murens utstrekning i kartutsnitt i Riksantikvarens kulturminnedatabase *Askeladden* er misvisende da muren i det digitale kartet strekker seg ut over angitt sikringssone mot SV. Det anbefales at en lokalitetsavgrensning som korresponderer med murverkets plassering måles inn og markeres.

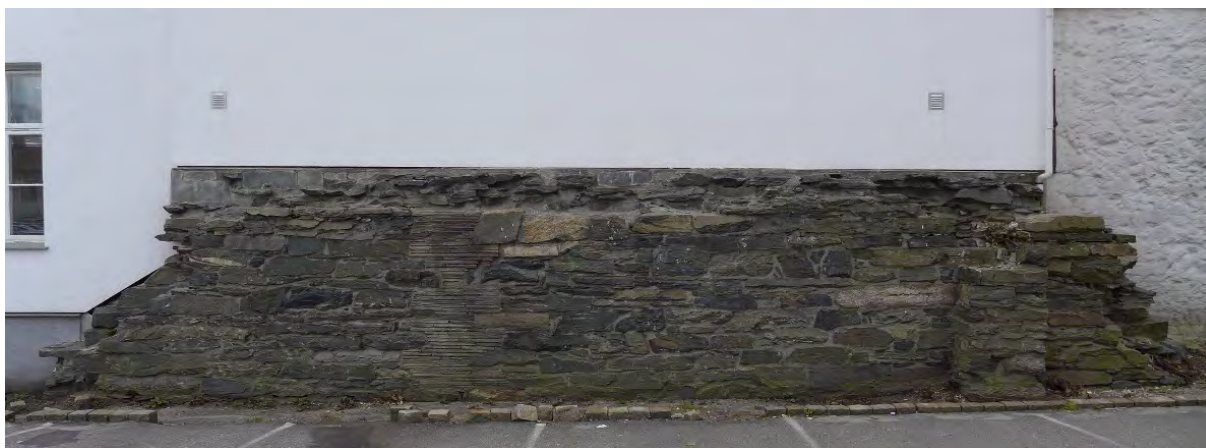
Figur 14. Murlivet fotografert mot NV (Foto: Byantikvaren 2015).

Murlivet består av forholdsvis grovt tilhugget bruddstein murt i en «romansk» karakter, hvor noenlunde jevnstore stein er lagt i regelmessige skift (figur 14). Murverket er tett med smale fuger og med begrenset bruk av pinningsstein. Fugene er i dag spekket med hard sementmørtel som strekker seg 10-15 cm inn i murkjernen hvor de støter mot bevart kalkmørtel. Det er ikke synlige spor etter gjenmurte dør- eller vindusåpninger i murlivet.

Sement er et fremmedelement i middelaldermurverk. Mørtel med sement inneholder skadelige salter og er rigid, noe som fører til forringelse av murverket med nedbryting og frostsprengning som resultat. Det anbefales derfor at de sementholdige murfugene i ruinen krasses ut og erstattes med kalkmørtel med gode hydrauliske egenskaper.

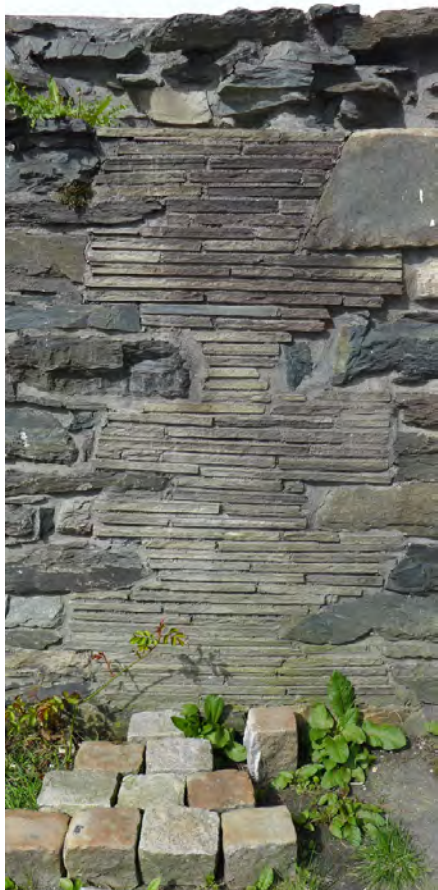
Figur 15. Et gjenmurt mursår indikerer en utrevet pilar i murlivet (Foto: Byantikvaren 2015).

Den nederste delen av en pilar helt øst i muren er bevart og murt i forband med murlivet (figur 15). Pilaren er 160 cm høy, 80 cm bred og hviler på en stor profilert sokkelstein (figur 16). Trolig dreier det seg om en strebepilar som har hatt en støttefunksjon i et hvelvet rom (figur 18). 4,8 m lenger V i murlivet er en gjennomgående vertikal utrivning i muren reparert med skiferplater murt inn i mursåret (figur 15). Det er nærliggende å tro at dette mursåret er spor etter en tilsvarende pilar ettersom bredden er lik, og forbandt er indikert ved at stein i tilnærmet annethvert skift binder inn i mursåret. Det har ikke lyktes å gjendrive dokumentasjon om fugingen av muren, som ble utført med sementmørtel i tiden etter at ruinmuren ble påvist i 1966.

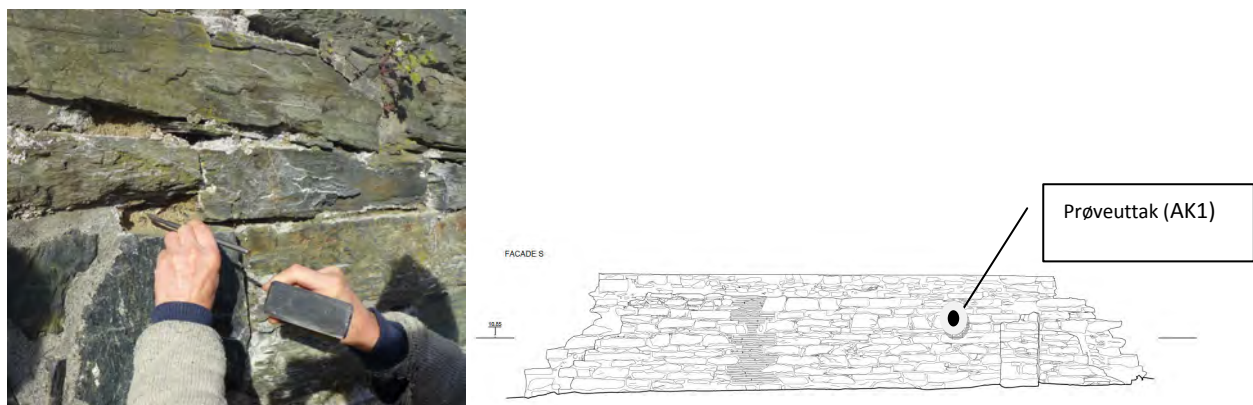
Figur 21. Det ble tatt ut en mørtelprøve i en murfuge øst i murlivet (Foto: Byantikvaren 2015).

Det ble tatt ut kalkprøve bak en fuge i murlivet (figur 21). Prøven ble hakket ut langt inn i fugen, bak de moderne sementfyllingene. En analyse av mørtelprøven (vedlegg 4) utført ved SEIR-materialanalyse A/S i Danmark viser at det dreier seg om en forholdsvis svakt hydraulisk kalkmørtel med et styrkeforhold som tilsvarer en NHL 2 mørtel<sup>2</sup>. Ut fra sammensetning og tynnslipsanalyse vurderes mørtelen å være en historisk, fra 1600-tallet eller eldre (figur 22, vedlegg 4). Mørtelprøven inneholdt mange små fragmenter av trekull men ikke nok til å foreta en C14-analyse. Det er imidlertid godt håp om å kunne påvise mer trekull i mørtelen i forbindelse med en eventuell istandsetting av muren, slik at en presis datering kan utføres.

Analysert mørtel fra muren viser at den er murt med en historisk kalkmørtel. Det anbefales at det hentes ut mer prøvemateriale fra muren slik at trekull kan C14-dateres.

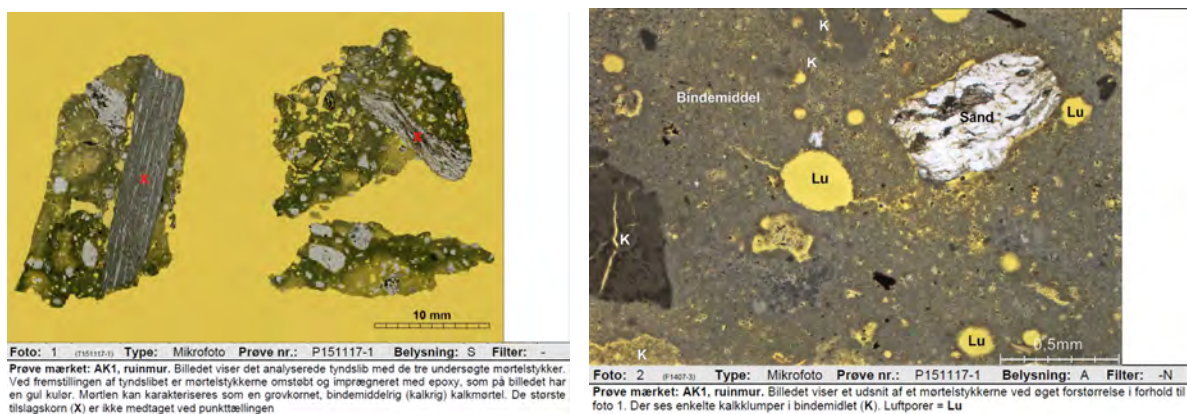
Figur 22. Tynnslipsanalyse av mørtelen i ruinmuren tyder på at det dreier seg om en historisk kalkmørtel fra 1600-tallet eller eldre (Kilde: Kalkanalyse utført av SEIR, vedlegg 4).

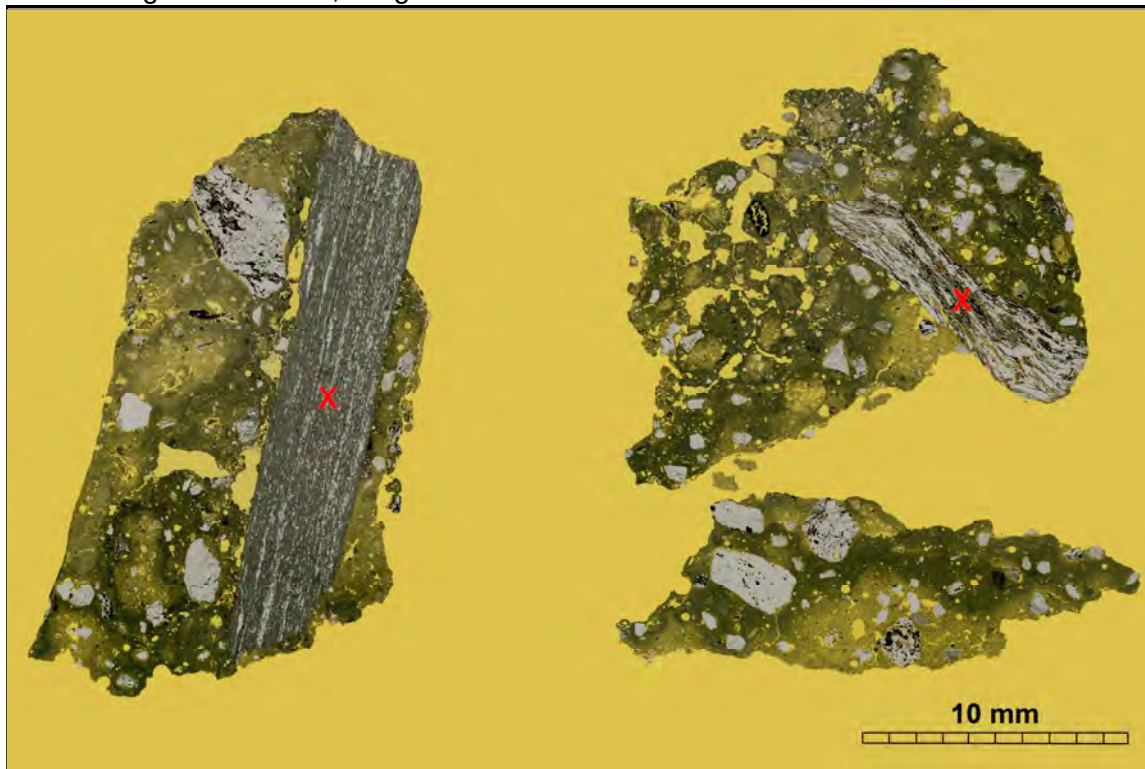
**Foto: 1** (T151117-1) **Type:** Mikrofoto **Prøve nr.:** P151117-1 **Belysning:** S **Filter:** -

**Prøve mærket: AK1, ruinmur.** Billedet viser det analyserede tyndslib med de tre undersøgte mørtelstykker. Ved fremstillingen af tyndslibet er mørtelstykkerne omstøbt og imprægneret med epoxy, som på billedet har en gul kulør. Mørtlen kan karakteriseres som en grovkornet, bindemiddelrig (kalkrig) kalkmørtel. De største tilslagskorn (X) er ikke medtaget ved punkttællingen

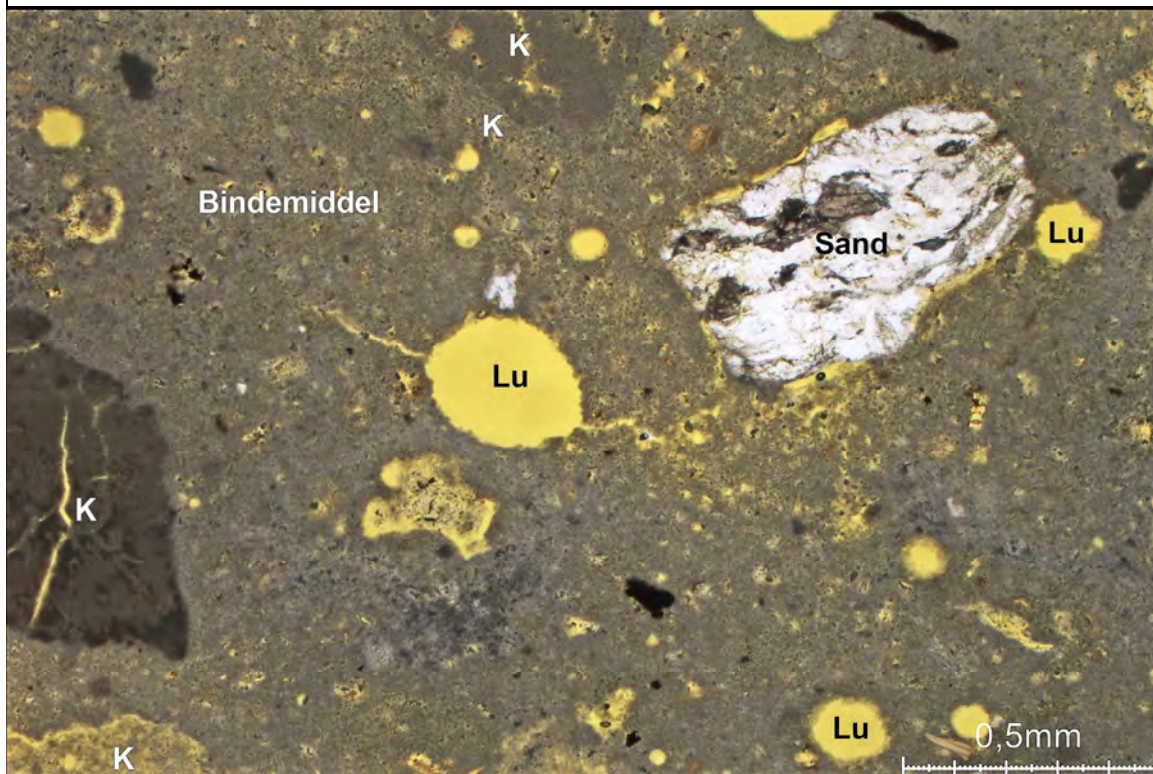
**Foto: 2** (F1407-3) **Type:** Mikrofoto **Prøve nr.:** P151117-1 **Belysning:** A **Filter:** -N

**Prøve mærket: AK1, ruinmur.** Billedet viser et udsnit af et mørtelstykkerne ved øget forstørrelse i forhold til foto 1. Der ses enkelte kalkklumper i bindemidlet (K). Luftporer = Lu

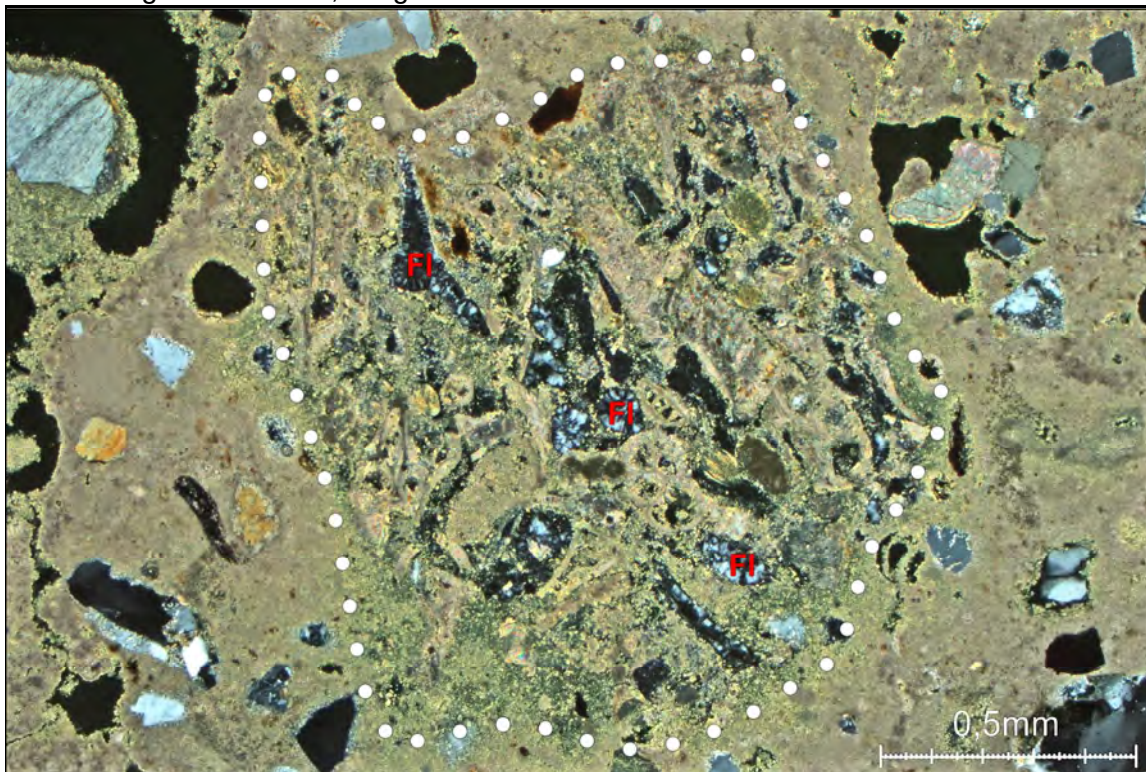
Foto: 1 (T151117-1) Type: Mikrofoto Prøve nr.: P151117-1 Belysning: A Filter: +N

**Prøve mærket: AK1, Ruinmur.** Billedet viser et stort fragment af flint- og glaukonit-holdig kalksten, som vurderes at stamme fra den til mørtlen anvendte kalk. Den pågældende kalkstenstype findes ikke i Norge, men er meget almindelig i Danmark. Det vil være nærliggende at antage, at den anvendte kalk er af dansk oprindelse

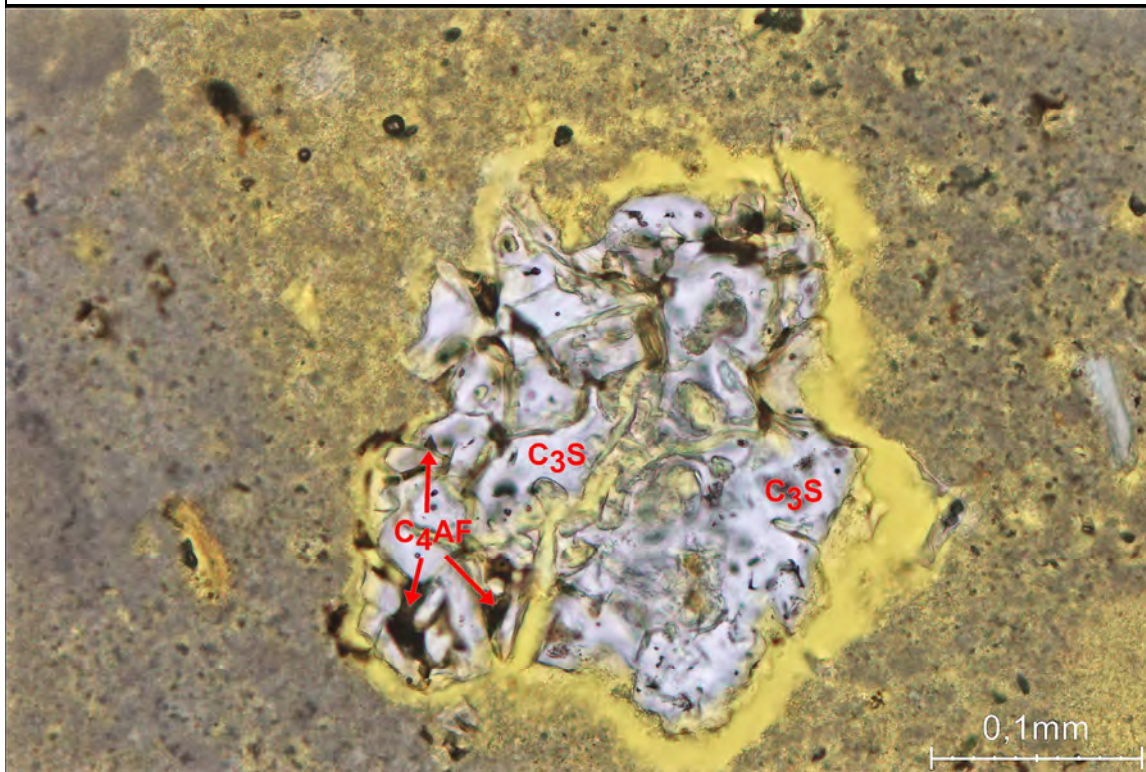
Foto: 2 (F1407-3) Type: Mikrofoto Prøve nr.: P151117-1 Belysning: A Filter: -N

**Prøve mærket: AK1, Ruinmur.** Kalken indeholder en del små korn med stærkt hydrauliske mineraler, som normalt kun findes i portlandcement. Billedet viser et sådant korn med resterne af cementklinker-mineralerne alit ( $C_3S$ ) og ferrit ( $C_4AF$ ). Tilstedeværelsen af alit viser, at den anvendte kalk er brændt ved en meget høj temperatur på 1250°C eller højere
