ANTIKVARISK DOKUMENTASJON

Rosetårnet barnehage

Olav Kyrres gate 59

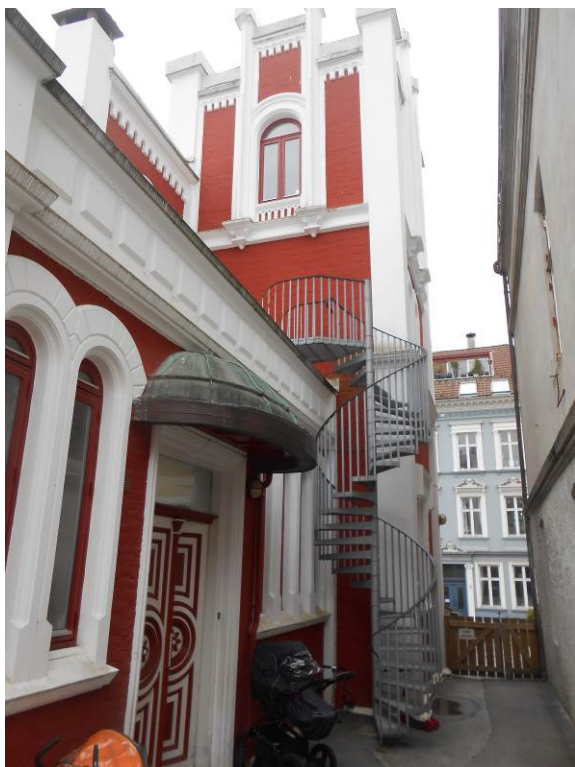
Figur 4: Hovedinngangen har sin opprinnelige plassering, og den tofløyede døren er original. Den kobbertekkede baldakinen er trolig også opprinnelig (Byantikvaren 2015).

Bygningens hovedform og fasadeuttrykk bør bevares, samt originaldøren med kobberbaldakin og opprinnelig fasadeutstyr i gips. Det bør stilles særlige krav til materiale og puss-systemer og maling ved fasaderehabiliteringer. Bebyggelsesstrukturen med villa omkranset av en terrassert og inngjerdet hage bør også beholdes.

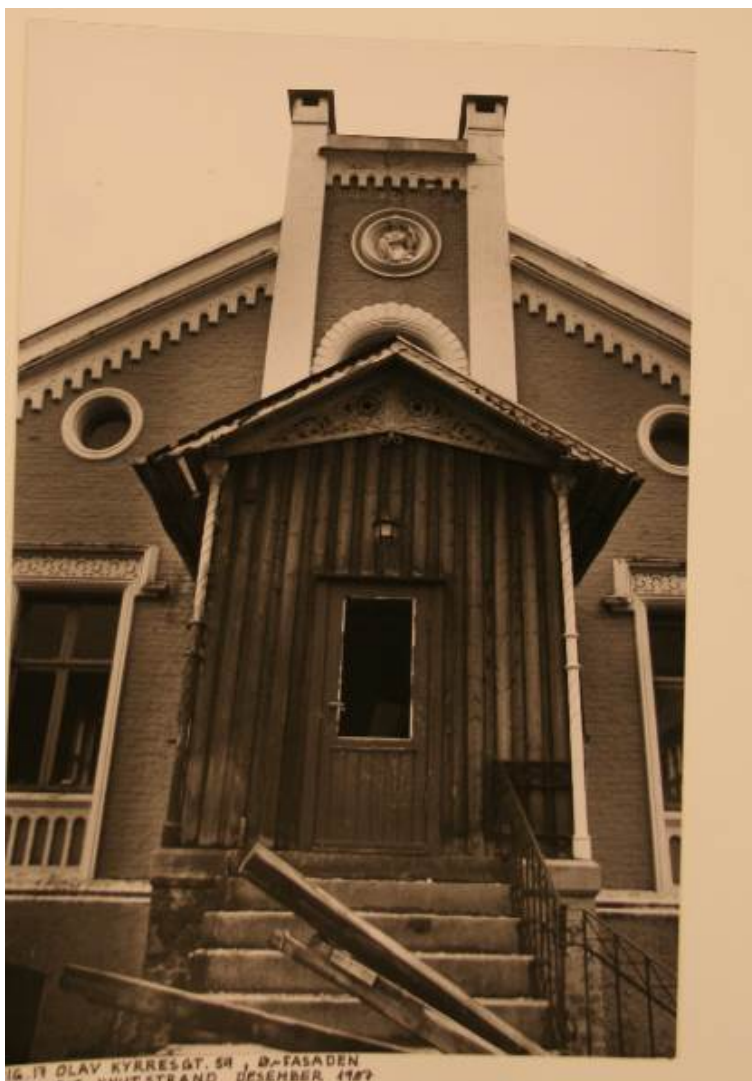
Det har fra et tidlig tidspunkt, kanskje opprinnelig, vært et åpent overbygg med saltak over altanen som vender mot hagen. Dette hadde løvsags- eller støpejernsutsmykning i gavlen (vanskelig å bedømme ut fra historiske foto). Dette partiet er i dag bygget inn og kledd med trepanel utvendig, noe som skjemmer gatefasadene vesentlig. Det flotte tofløyede hagetrappen med repos er også utstyrt med et plankegjerd som ikke er tilpasset bygningen. Samme sted er det også etablert en uheldig rømningstrapp. Det er en tilsvarende rømningstrapp også på vestsiden, denne er imidlertid mindre synlig og vurderes som et akseptabelt tiltak.

Figur 5: Fra hagealtanen slik den så ut i 1987. Altanoverbygget er allerede kledd inn med panel, men vi skimter dekoren i mønet, enten i jern eller utskåret tre. Rekkverk i smi- eller støpejern (Foto: Knut Strand, Riksantikvarens arkiv).

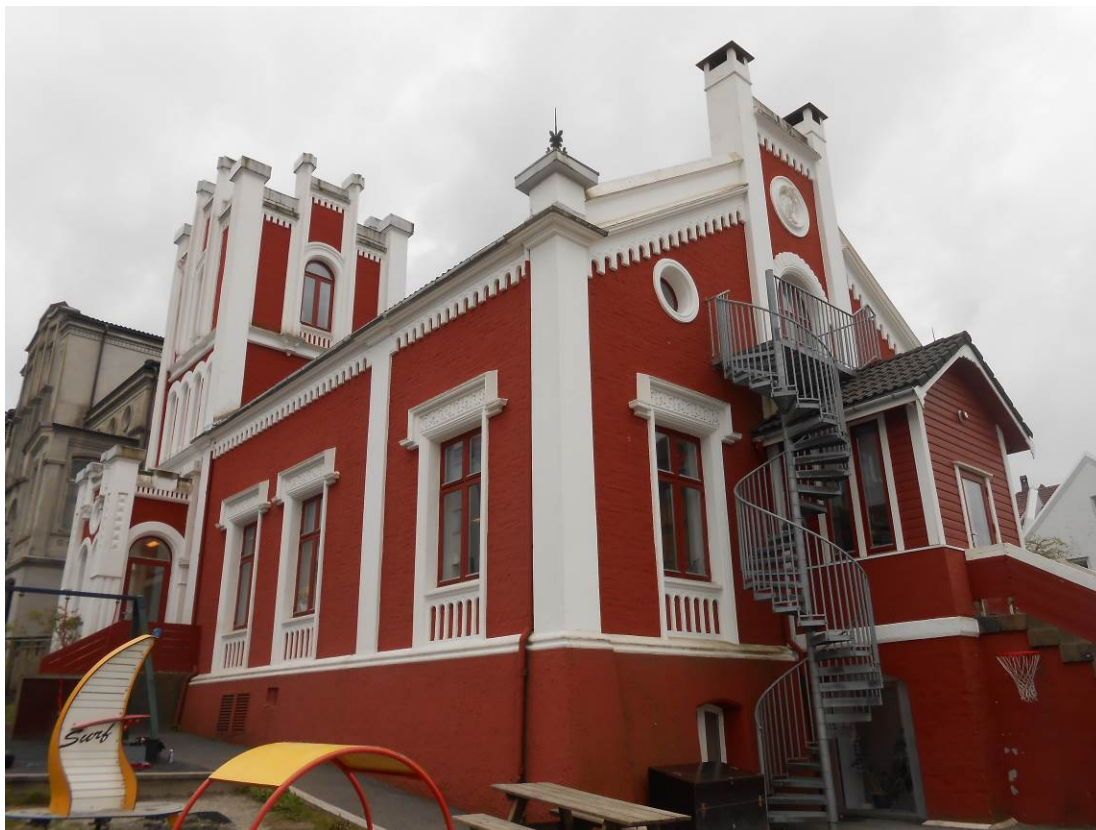
Hovedvolumet har saltak, tårnet flatt tak. På sørøstsiden er det en stor veranda hvor en tofløyet trapp med repos leder ned i hagen. Utkikkstårn og stor veranda er motiv som går igjen på mange fasjonable villaer på 1800-tallet. Verandaen er i dag bygget inne og kledd med panel, en endring som vurderes som svært uheldig. Tidligere var det her et åpent overbygg med saltak hvor utskjæringer i tre eller smijernsornamenter prydet gavlen.

Figur 7: Den romanske gavlveggen hvor også altanen ligger, er et annet arkitektonisk hovedmotiv. Innbyggingen og rømningstrappen er lite tilpassede tiltak på en eksponert fasade (Foto: Byantikvaren 2015).

Når det gjelder innbyggingen av veranda, bør det på sikt vurderes om denne kan åpnes igjen, eventuelt om innbyggingen kan endres slik at den bedre tilpasser seg den historiske bygningen. Også rekkverket på trappen bør i material og utførelse tilpasses bedre. Rømningstrappen på denne fasaden bør også revurderes/flyttes. Videre bør det ved fremtidig skifte av takteking vurderes å tilbakeføre til skifertak.

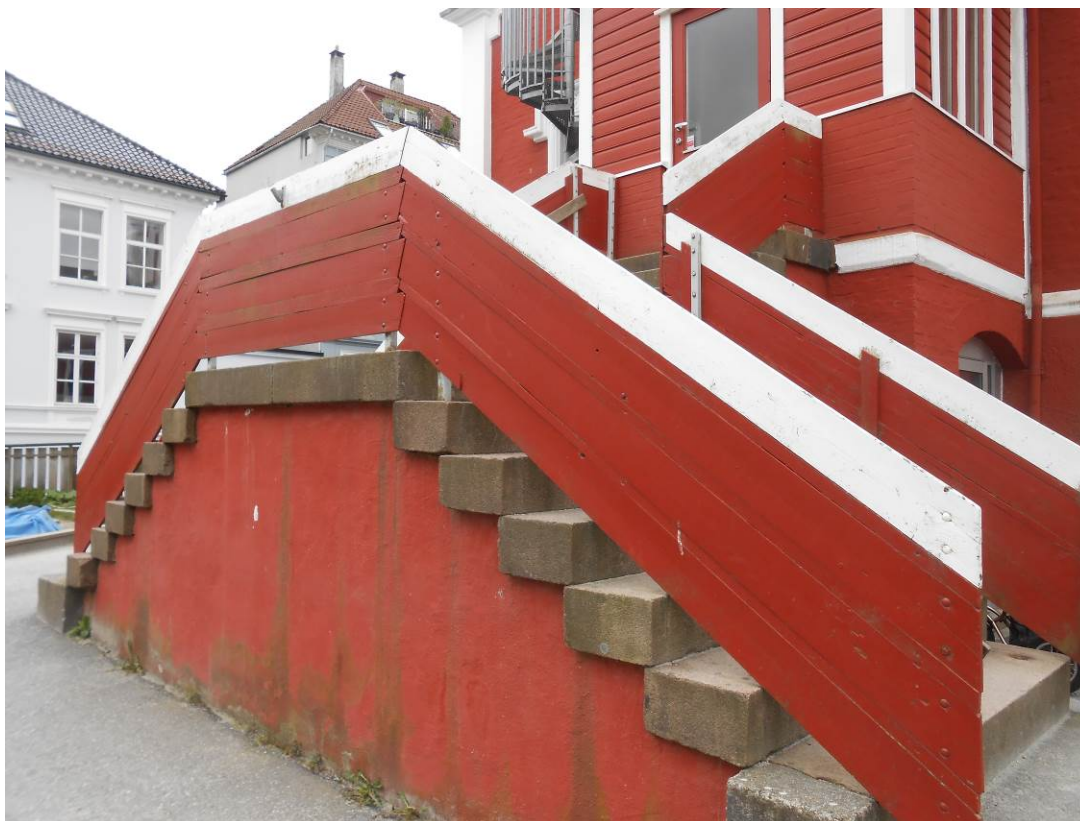
Figur 9: Den tofløyede trappen som leder fra hagen og opp til verandaen. Rekkverket her har historisk vært et transparent smi- eller støpejernsrekkverk som tillot det symmetriske trappeløpet å fremstå som en helhet (Foto: Byantikvaren 2015).

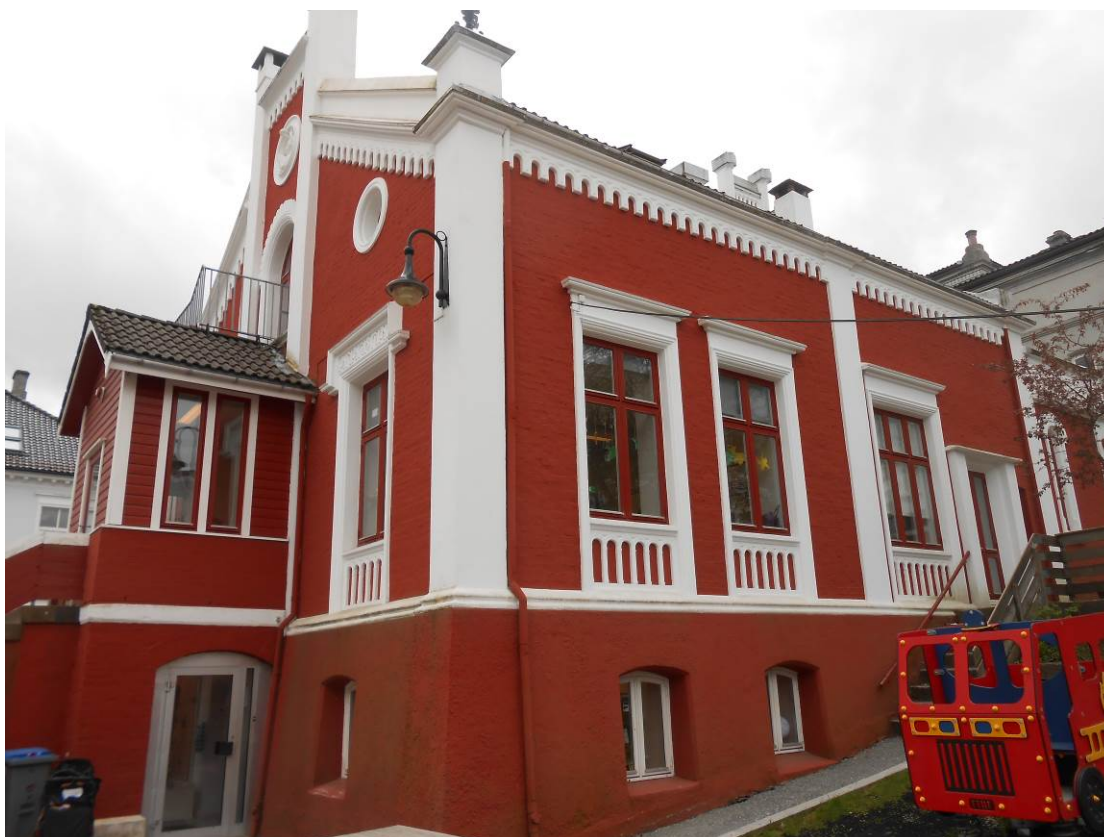
Figur 10: Bygningens nordvestfasade, Døren helt til høyre i bildet var opprinnelig kjøkkeninngang, og her var det i 1880 også et tilbygg for toalett. Dette er forklaringen på at dørens øvre avslutning i fasaden er lavere enn vinduene. Trappen opp til døren er også fra denne tiden (Foto: Byantikvaren 2015).

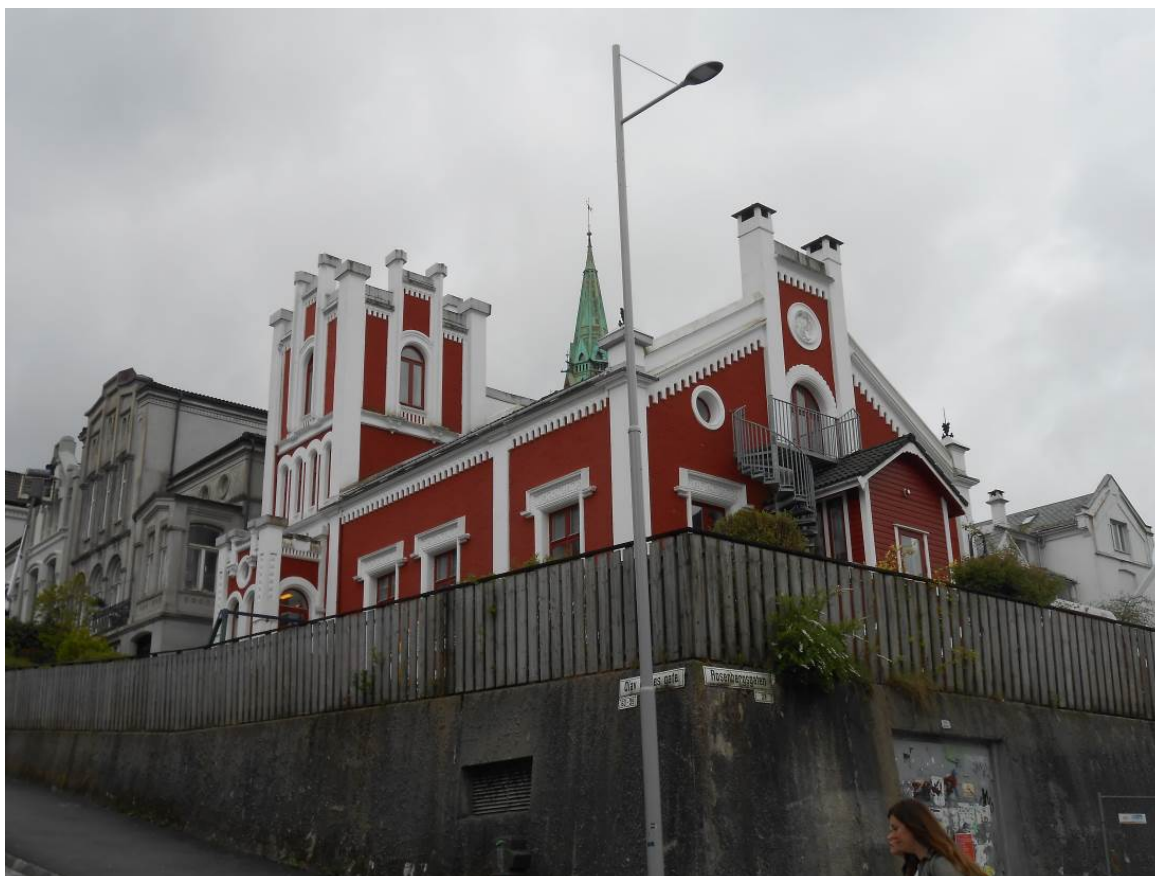
Det er i dag satt opp et enkelt plankegjerdet rundt eiendommen. Dette harmonerer dårlig med strøkskarakteren og de elegante villaene i kvartalet, og på sikt anbefales det at gjerdet erstattes av et bedre tilpasset gjerde med høyere kvalitet i material og utførelse.

Figur 13: Plankegjerdet som rammer inn eiendommen yter ikke bygningen eller villakvartalet rettferdighet. Det bør på sikt vurderes å erstatte dette med et gjerde som er bedre tilpasset strøkskarakteren (Foto: Byantikvaren 2015).

Inngjerdingen av eiendommen er heller ikke tilpasset kvartalets enhetlige utforming, og vi anbefaler at man på sikt erstatter plankegjerdet med et bedre tilpasset gjerde.
