## NOTAT – GEOLOGISK VURDERING GANGTRASEER LAKSEVÅG

| Bymiljøetaten/Gangtraseer Laksevåg | | Kristian Sveta Øgland | 09.02.2023 |
| 10234584 | 10234584_RIG_N01_A01 | Åse Hestnes | |

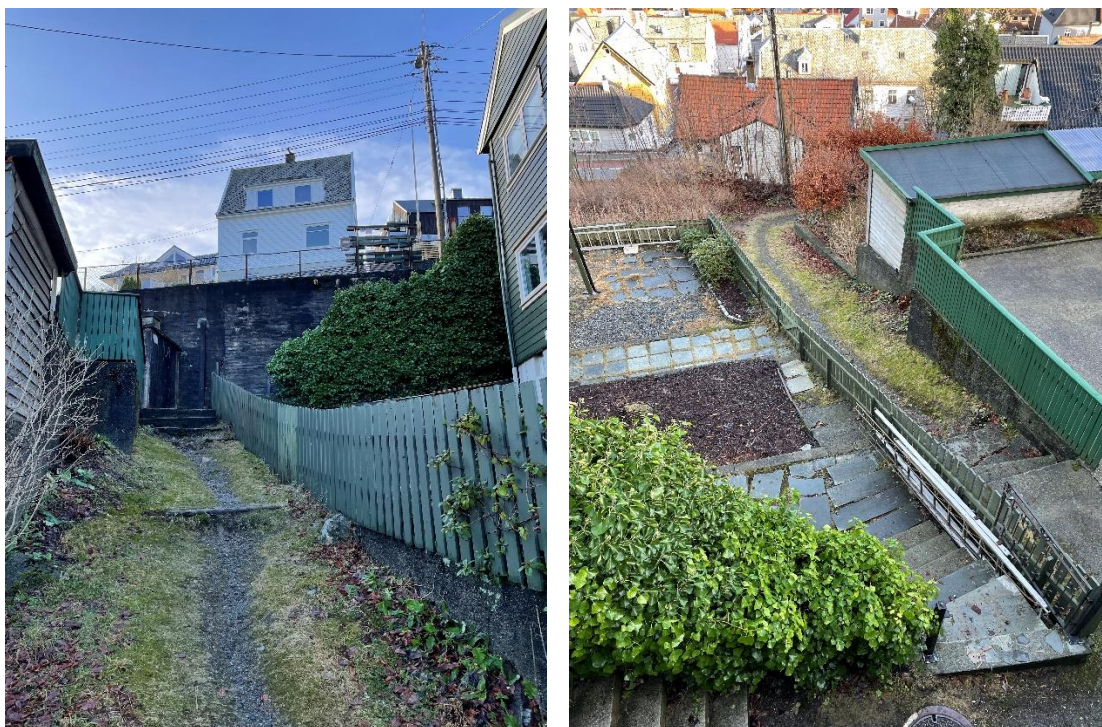
Eksisterende grussti/gangvei med ~2,5 meter bredde går mellom bebyggelse og er opparbeidet med eldre og nyere mur på begge sider (Figur 3). Blokker er observert i ytterkant av stien. Det er ikke observert berg i dagen langs gangveg 1.

Figur 3. Trase 4 sett nedenfra og ovenfra. Berg er ikke blottet.

Det er ikke observert berg i dagen i område hvor gangveg 1 skal gå, per nå kan man dermed ikke observere ingeniørgeologiske utfordringer relatert til gangvegen. Det vurderes å kunne være noe mer usikkerhet til eksisterende murer, og løsmassene langs gangvegen, og dette bør undersøkes nærmere. Videre knyttes det en del usikkerhet til omfanget til grunnarbeidet langs gangstien, om det skal tas ut berg med sprenging, og/eller evt. bratte bergskrenter graves frem kan det være aktuelt med ingeniørgeologisk oppfølging av prosjektet i anleggsfasen.

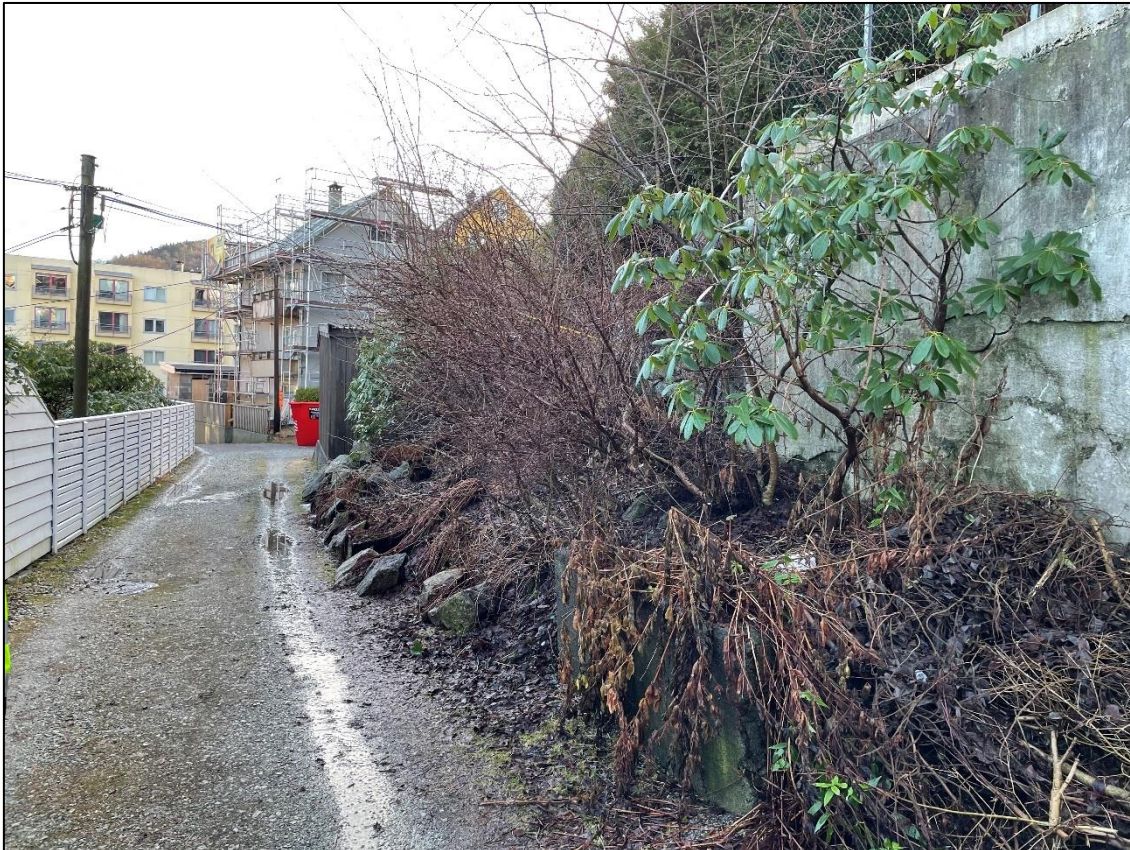
Store deler av eksisterende vei består av etablerte murer av variable kvalitet (Figur 4 og Figur 5). Det observeres både betong- og lødd steinmur av eldre alder, hvor betongmurer viser oppsprekking. I sørlig enda av trase observeres berg i dagen (beskrevet under strukturelle observasjoner og Figur 12). Berget fremstår massiv og lite oppsprukket.

*Figur 4. Trase 2 (bildet tatt mot sør). Berg er ikke blottet og eksisterende trase er avgrenset av etablerte murer.*

Gangveg 2 går langs en eksisterende sti, det er ikke observert berg i dagen av betydning langs den planlagte stien. Det vurderes å kunne være noe mer usikkerhet til eksisterende murer langs vegen, og disse bør undersøkes. Videre knyttes det en del usikkerhet til omfanget til grunnarbeidet langs gangstien, om det skal tas ut berg med sprenging og/eller evt. bratte bergskrenter graves frem vil det være aktuelt med ingeniørgeologisk oppfølging av prosjektet i anleggsfasen.

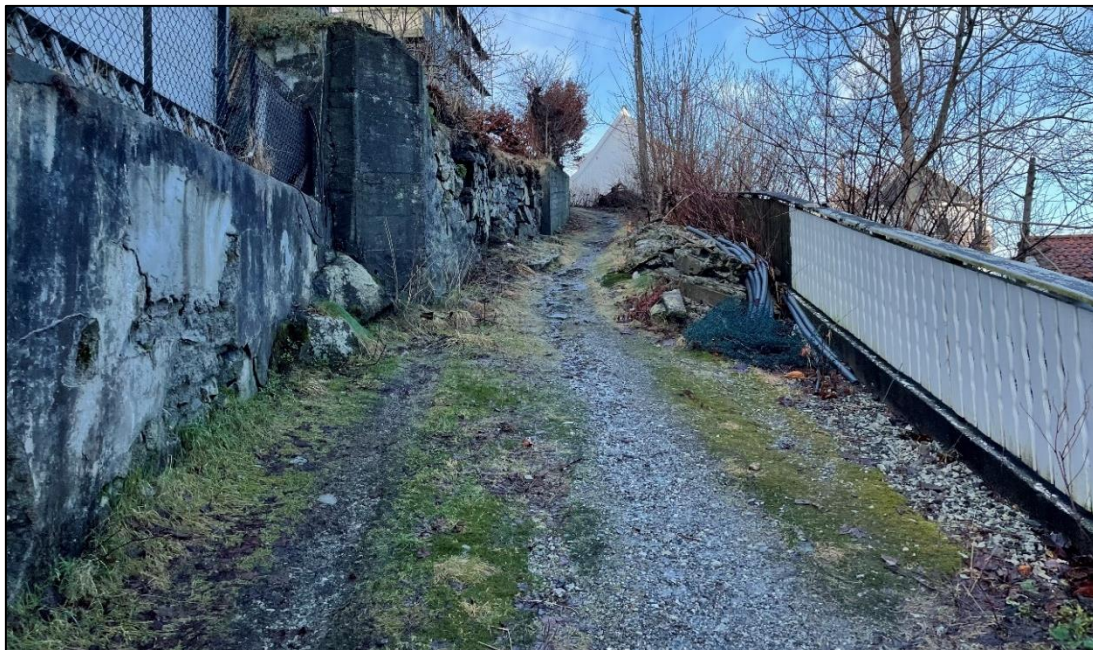
*Figur 5. Trase 2 (bildet tatt mot nord) er med etablerte murer på hver side. Til venstre i bildet er større antatte større blokker av berg eksponert.*

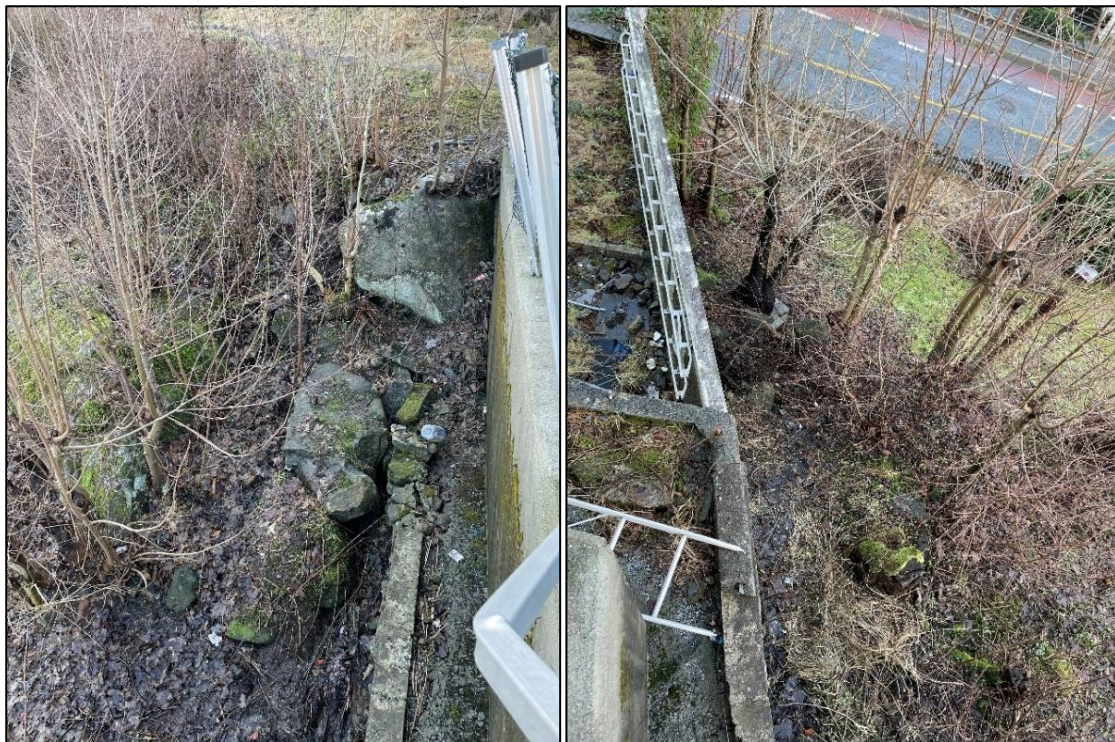
Inntegnet gangtrase følger det som fremstår som et mindre drenerende løp (Figur 6 og Figur 7). Noen blotninger er synlig med massivt berg i ytterkant av planlagt trase (Figur 8). Oppbygd mur i forkant av blotning fremstår i dårlig stand. Det ligger blokker i planlagt trase med tynt dekke av løsmasser over. Gangtrasé i dette området er planlagt utbygd med trapp langs eksisterende mur og terreng.

Figur 6. Trase 3 sett ovenfra. Til venstre: øvre del av trase, bildet tatt mot sørvest. Til høyre: nedre del av trase, bildet tatt mot nordøst.

Traséen går opp noe brattere terreng i område bestående av eksisterende murer, løsmasser, steinblokker og mindre bergskrenter. Det ble ikke observert tydelig utfordringer relatert til stabiliteten til berget per i dag. Det ble hovedsakelig observert å kunne være en del utfordringer relatert til løse blokker plassert langs topper av eksisterende bergskrenter, eldre naturstein- og betongmurer, samt løsmasser. Disse momentene bør vurderes nærmere når omfanget av grunnarbeidet i større grad er vurdert. Da det knyttes en del usikkerhet til omfanget av grunnarbeidet langs gangstien, om det skal tas ut berg med sprenging og evt. bratte bergskrenter graves frem vil det være aktuelt med ingeniørgeologisk oppfølging av prosjektet i anleggsfasen.

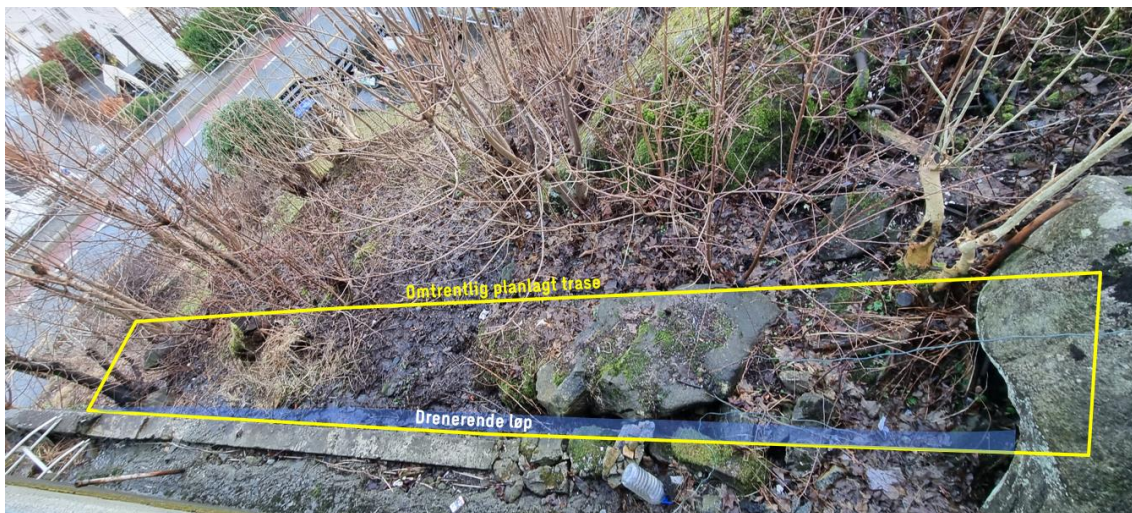
Figur 7. Trase 3 sett ovenfra. Bildet viser omtrentlig plassering av planlagt trase og plassering på mindre drenerende løp.

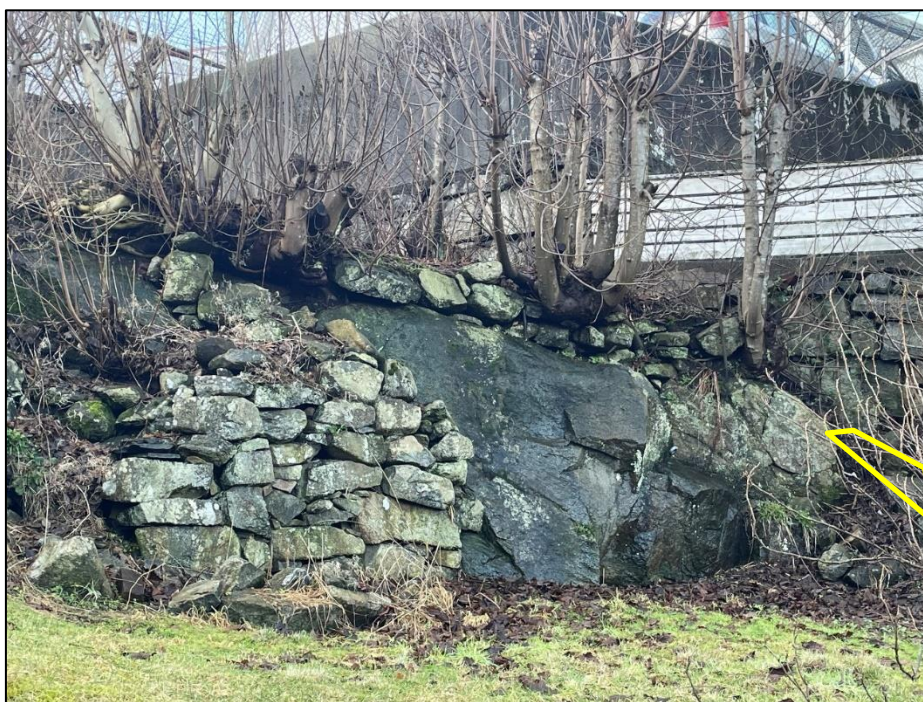
Figur 8. I nedre del av trase 3 er det i ytterkant av planlagt trase berg. Gul markering viser plassering av nedre del av planlagt trase i bakkant av blotning. Berget fremstår massivt, men mur i forkant fremstår ustabil og i dårlig stand.

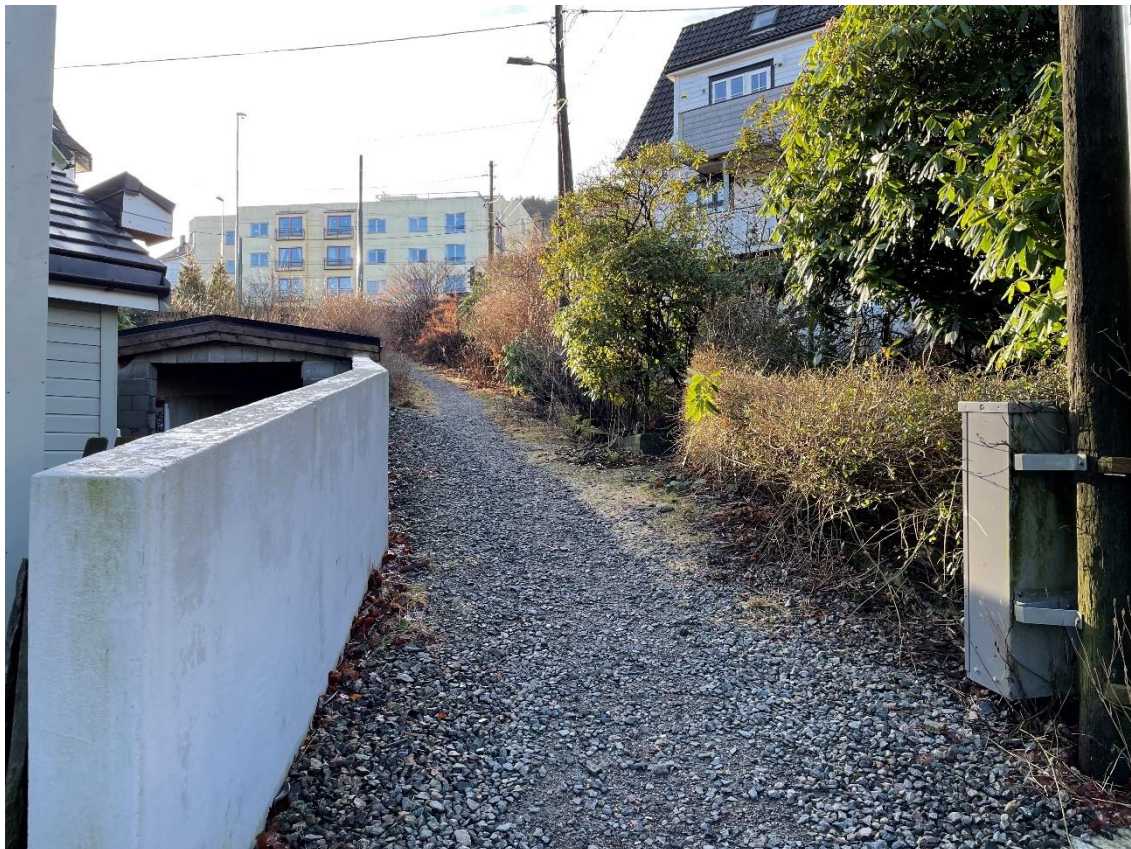
Det observeres lite berg i dagen foruten om en liten blotning på sørligvestlig side i øvre del av eksisterende sti (Figur 9). I ytterkant av eksisterende sti/trase observeres det blokker under grusdekket.

*Figur 9. Nedre del av trase 1. Bilde tatt mot sør-sørvest.*

Gangveg 2 går langs en eksisterende sti, det er ikke observert berg i dagen av betydning langs den planlagte stien. Det er ikke observert tegn til ingeniørgeologiske utfordringer relatert til gangstien. Det er knyttet en del usikkerhet til omfanget til grunnarbeidet langs gangstien, om det skal tas ut berg med sprenging vil det være aktuelt med ingeniørgeologisk oppfølging av prosjektet i anleggsfasen.

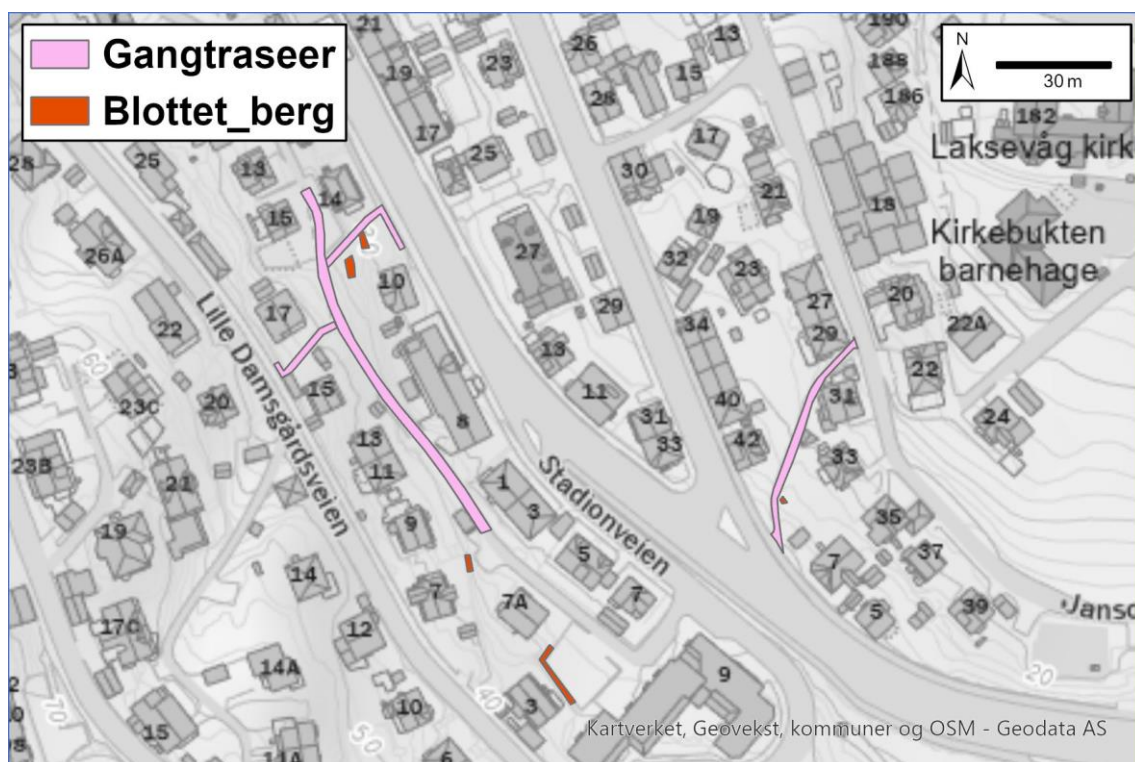
Fra observasjoner i felt fremstår berggrunnen som homogen, lite foliert og bestående av grovkornet granittisk gneis.

Figur 10. Observerte bergblotninger i nærhet av planlagt traseer (markert oransje). Alle blotninger består av den samme type bergart bestående av grovkornet granittisk gneis.

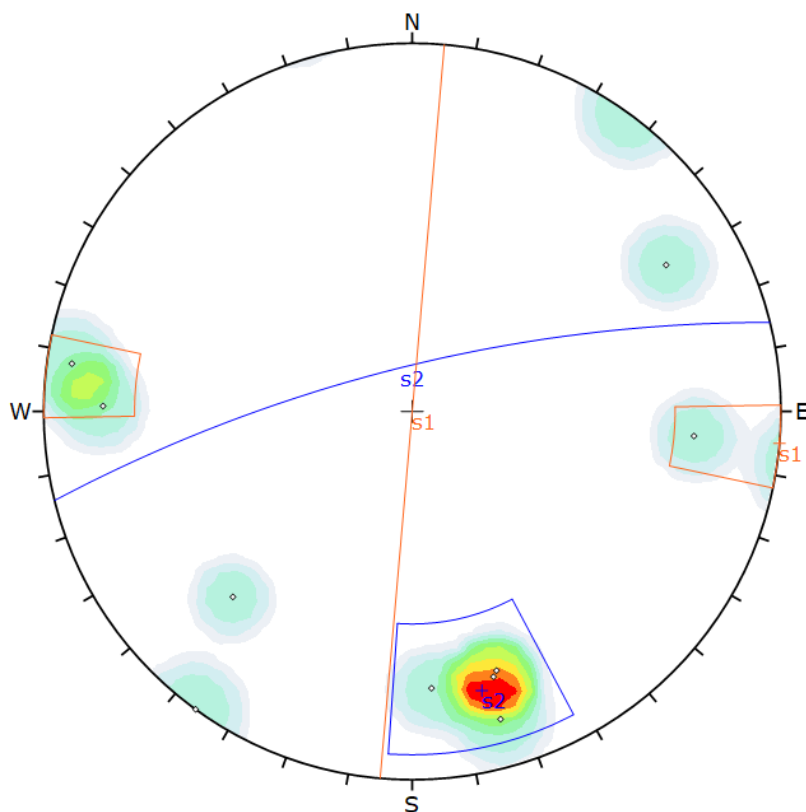
Det ble observert to sprekkeseett (konjugerte) ved befaring og noe sporadiske sprekker (Figur 11 & Figur 12). Bergmassen fremstår som massiv og homogen i de observerte blotningene. Det ble ikke observert en tydelig foliasjon i berget. Figur 11 viser stereoplott for sprekkemålinger og Figur 12 viser sprekkenes på stedet. Sprekkesett 1 (markert s1 i Figur 9) faller bratt mot nord-nordvest (strøk VSV-ØNØ), mens sprekkeseett 2 (markert s2 i Figur 9) er har bratt, tilnærmet vertikalt, fall med strøk i omtrentlig nord-sør retning.

Figur 11. De dominerende sprekkeseettene i området er bratte og med strøk i VSV-ØSØ og NNØ-SSV retning.

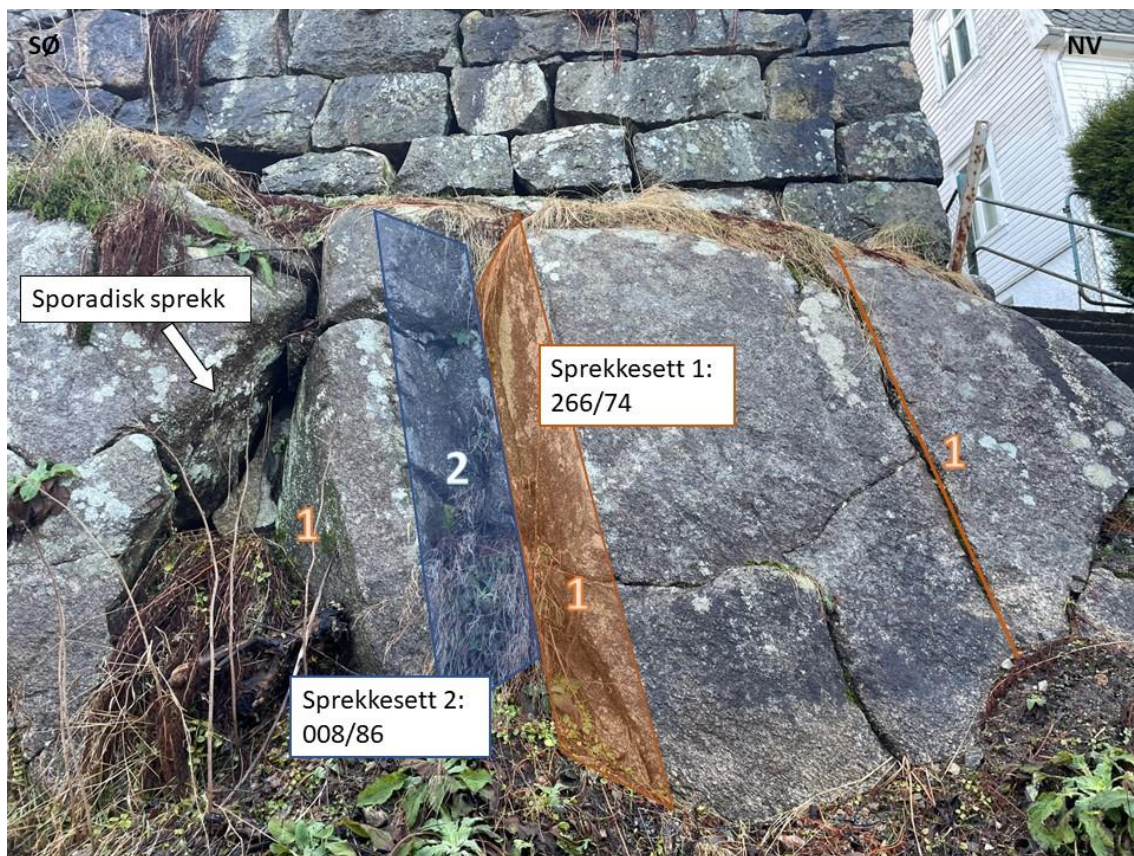
Figur 12. Sprekkesett i skjæring. Sprekkesett 1 i oransje, sprekkesett 2 i blå og en sporadisk sprekk markert med hvit pil. Bergflaten viser ingen tydelig foliasjon. Sprekkeorientering oppgitt som strøk/fall.

Bergmassen i området vurderes til å være i Klasse B som tilsvarer god bergmassekvalitet. Det observeres få sprekesett med noe sporadiske sprekker. Sprekkeplanene fremstår som ru og det observeres ikke mineralfyllinger i sprekkenes.
