## Tilstandsrapport gangtraseen Laksevåg

02.06.2023

| Oppdragsgiver | | |
|---|--|--|
| Prosjekt/prosjektnummer<br>Laksevåg gangtraseer / 10234584 | | |

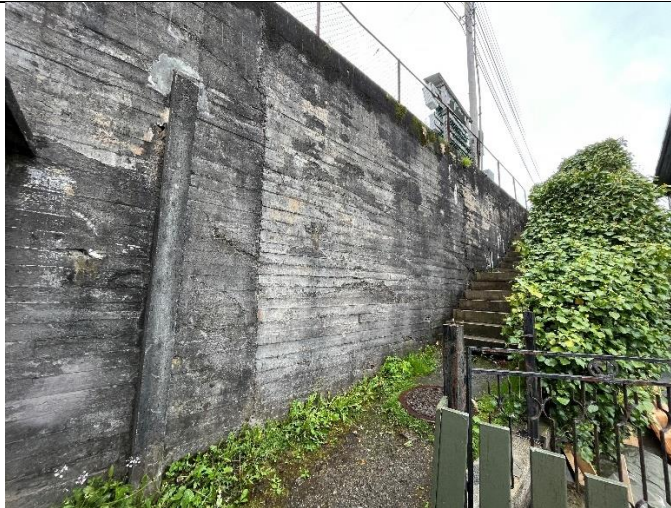
Støttemur er i generell god stand. Det ble registrert div. små sprekker med stedvis salt/kalkutfelling. Det ble i tillegg registrert en stor gjennomgående sprekk lokalisert ved første repos på veien ned.

Bilde 2: Støttemur Lille Damsgårdsveien 17.

- Rekkverk på toppen av muren er veldig rusten og både stolpe og netting bør erstattes.
- Forskaling, armering og støp av ny murkrone med ny avslutning ca. 150 mm over asfalt på fortau. Nye stolper til rekkverk kan støpes inn slik man unngår boring og liming etterpå.
- Riss og sprekk i muren meisles opp, rengjøres og pusses igjen med egnet mørtel.
- Trapp med trinn i granitt ser tilsynelatende bra ut. Mangler nederste trinn som bør monteres eller justeres ved å heve gangstien. Repos i betong bør meisles opp og støpes på nytt.

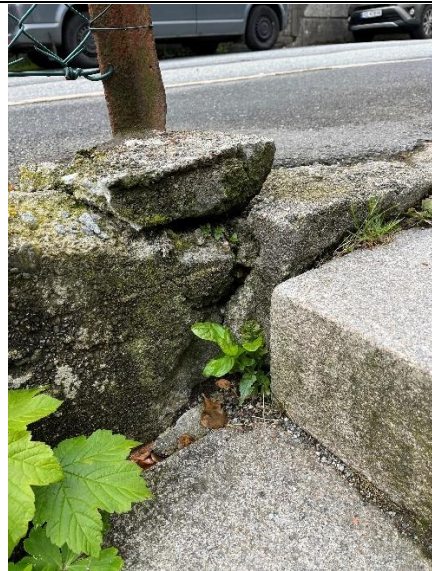
Bilde 3: Brudd i øvre del av muren.

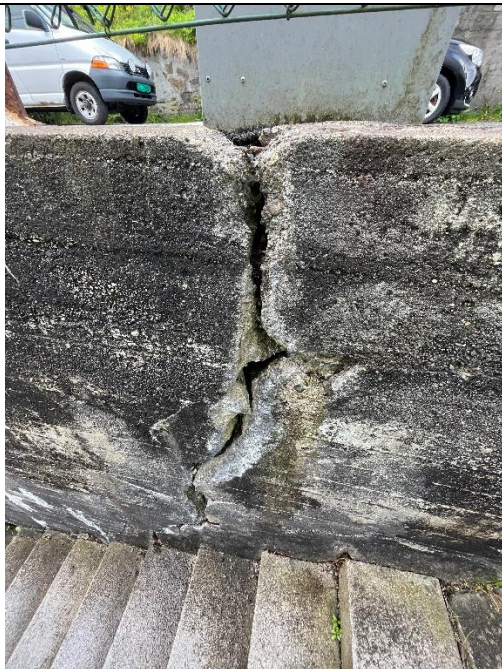
Bilde 4: Gjennomgående sprekk med liten armering i betong.

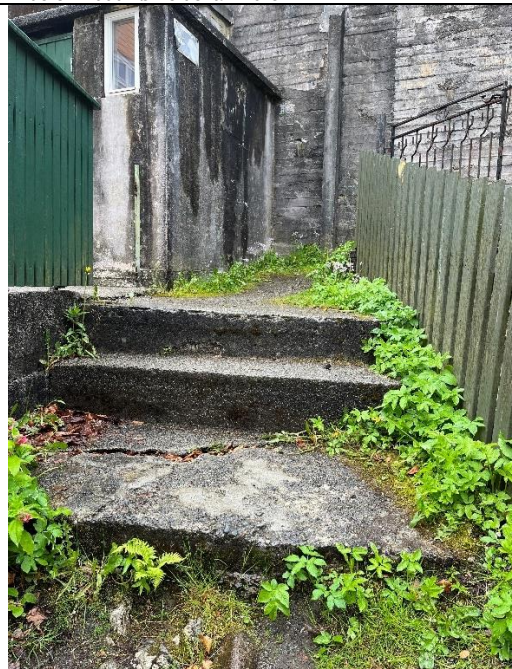
Bilde 5: Ødelagt repos med høyt trinn, bør endres.

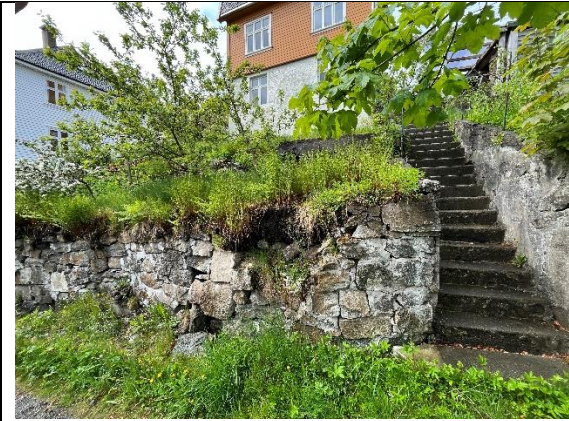
Støttemur i stein og betong langs eiendom gnr. 153, bnr. 151 er i dårlig forfatning og delvis rast sammen. Muren ble registrert 2,6 meter på det høyeste. Betongvegg som har stått foran muren er allerede ødelagt og fjernet/revet i sin helhet. Rivemasser av betong er lagret på stedet. Gjenstående steinmur viser flere manglende store stein, i tillegg til stor helning utover.

Muren anses som uforsvarlig og bør fjernes i sin helhet, slik at ny mur kan etableres.

*Bilde 7: Muren som er delvis rast.*

- Resterende steinmur rives i sin helhet.
- Ny mur med labank innover tomt 153/151 forskales, armeres og støpes.
- Alternativ 1, ny mur etableres med labank mot gangsti
- Alternativ 2, ny natursteinmur etableres
- Eksisterende betongmur på 153/167 og 153/164 bør fjernes i sin helhet og erstattes med ny betongmur med gjerde på.
- Etablere ny støttemur med rekkverk, på øvre tomtegrense 153/68 og 153/70. Se også merknader i kartutsnitt på bilde 2.

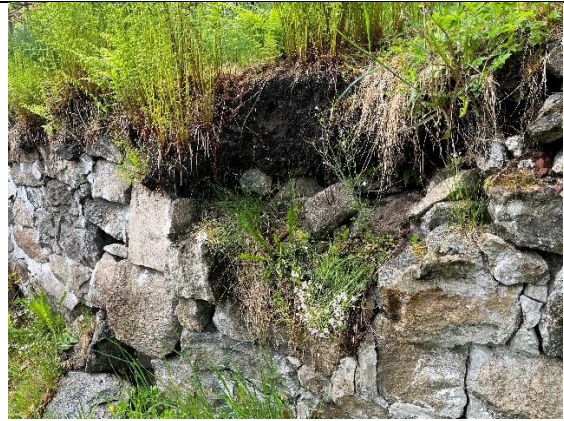
*Bilde 8: Nærbilde som viser skadeomfang i muren.*

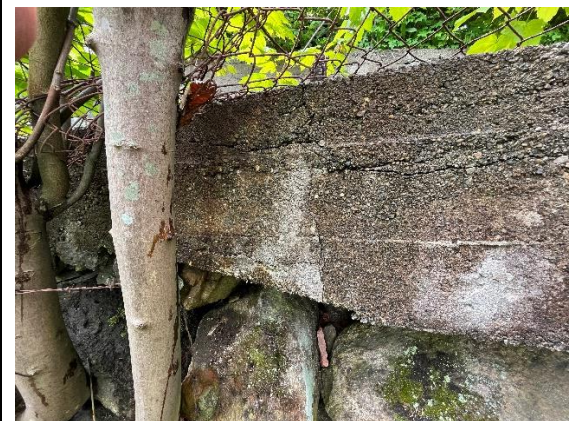
Langsgående betongmur på øvre del av eiendom gnr. 153, bnr. 167 og 153/164 viser store sprekker, i tillegg stedvis manglende opplegg/underlag. Muren slutter i dag ved tomtegrense, og det er ikke registrert støttemur langs stien videre mot Nygjerdet. Terrenget her viser en bratt skråning ned mot Kringsjøveien som bør sikres med ny støttemur med rekkverk på.

*Bilde 9: Ødelagt betongmur delvis uten opplegg og manglende rekkverk*

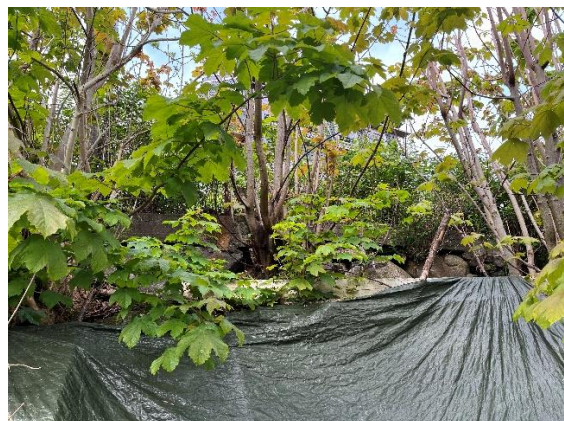
*Bilde 10: Bilde viser samme mur og behov for rekkverk*

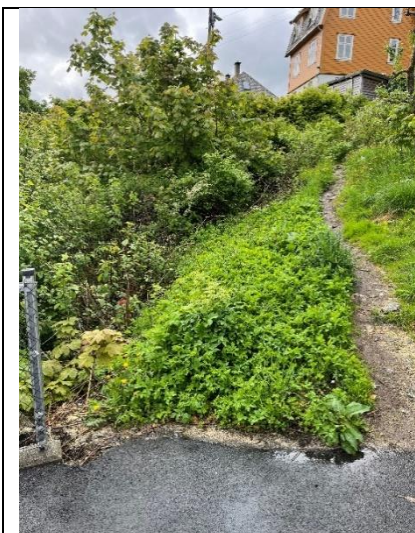
Bilde 11: Mangler støttemur og rekkverk for å utjevne bratt skråning.

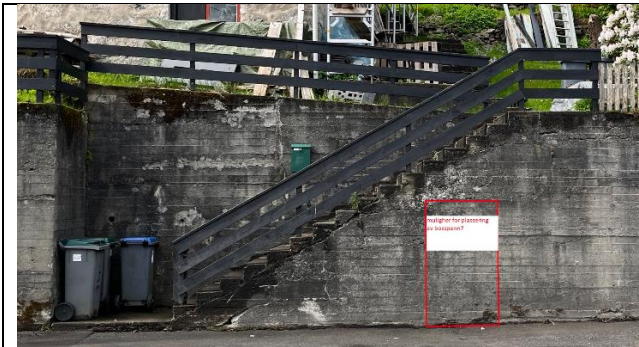
Viser også til telefon samtale med ABO Plan & Arkitektkontor den 01.06.23 da det ble varslet om utfordringen vedr. plassering av søppelspann til eiendom 153/68. Beboer bruke nederste repos ved trapp til søppelspann oppstilling. Selve plassering er svært uheldig og kommer i konflikt med ønske om omregulering av trapp til offentlig gangtrase.

Bilde 13: Forslag- plassering av søppelspann

- Oppsprukket og avskallet betong meisles bort.
- Skader pusses med egnet reparasjonsmørtel
- Betongtrapp rives og det etableres samtidig utsparing/ nisje under trapp til ny oppstillingsplass for søppelspann til hus nr. 10. Det støpes ny lokk over nisje som danner samtidig opplegg for ny trappestøp
- Helning utover på toppen av midtre mur kan eventuell sikres ved hjelp av bolter gjennom muren som bak forankres i fjell.
- Montering av nytt rekkverk langs trapp og på toppen av muren.
- Vegetasjonsrydding opp skråning langs steinmur på eiendom 153/236.
- Riving eksisterende betongkrone på steinmur. Forskaling og støp av ny betongkrone med dybler ned i stein.
- Prosjektering av supplerende støttemur og trapp.

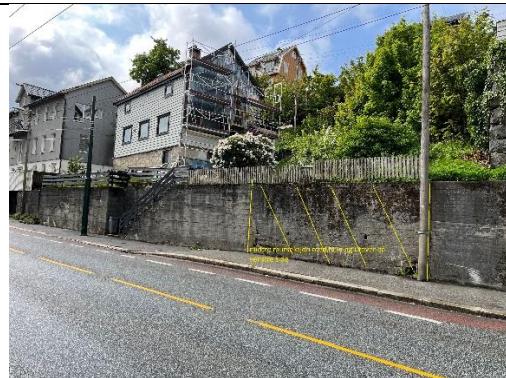
Hele muren er antageligvis støpt i 3 seksjoner ifølge synlige støpeskjøter. Den midtre delen av muren viser tydelig tegn av helning utover i toppen på ca. 6 cm, som eventuell manglende armering kan være årsaken for.

Bilde 14: Tydelig seksjoner i støttemur

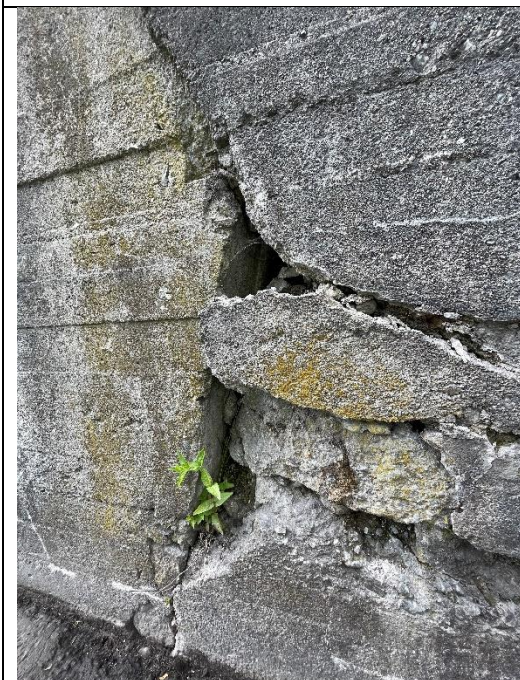
Støttemur i stein og betong langs fortau på Kringsjøveien virker generell i OK stand. Det ble registrert noen mindre skader i form av oppsprukket og avskallet betong, spesielt i nedre del av muren.

Bilde 15: Oppsprukket og avskallet betong i nedre del av muren.

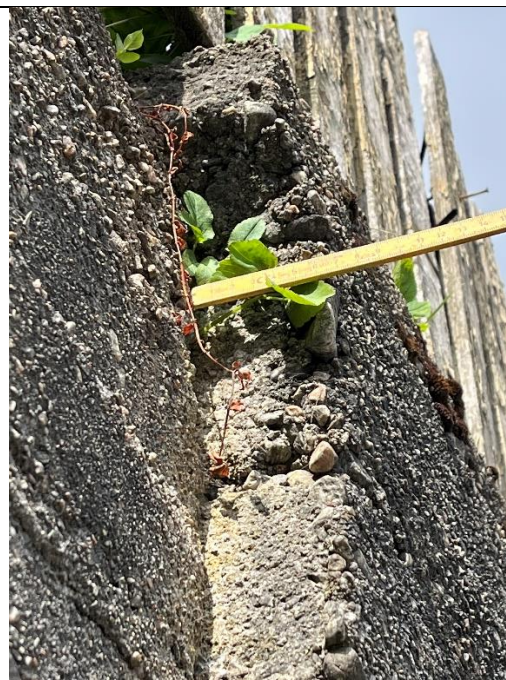
Bilde 16: Helning utøver på toppen av midtre mur.

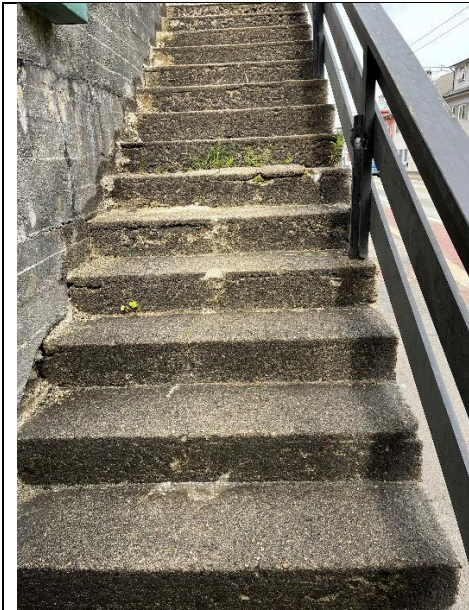
Trapp opp mot hus nr. 10 viser mye bom og avskallet betong. Både rekkverk langs trappen og på toppen av muren holder ikke dagens krav, er i dårlig stand, og moden for utskifting. I tillegg mangler det noen få meter med rekkverk på muren.

Bilde 17: Betongtrapp med mye bom og skadet betong

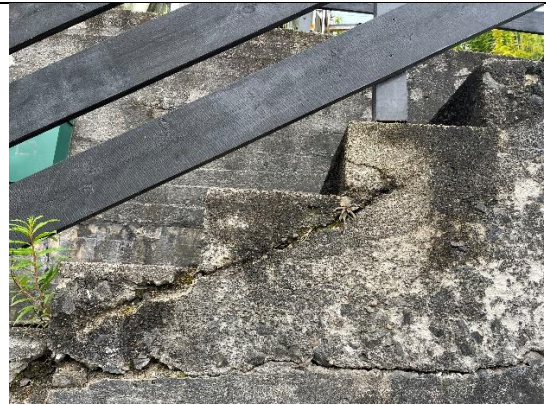
Bilde 18: Skader under betongtrapp.

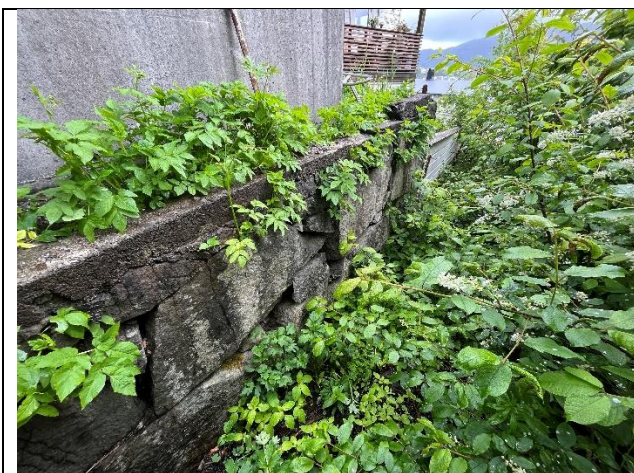
Videre opp terrenget langs eiendom 153/236 er det etablert en eldre steinmur med støpt murkrone på. Steinmuren ser tilsynelatende greit ut, men betongkrone bør fjernes og erstattes med betong for å binde sammen stein i toppen av muren.

Bilde 19: Støttemur langs eiendom 153/236.

Her bør det utføres først vegetasjonsrydding, før det kan prosjekteres en akseptabel løsning for ny gangsti med eventuelle nye supplerende støttemurer og trapp opp det bratte terreng.

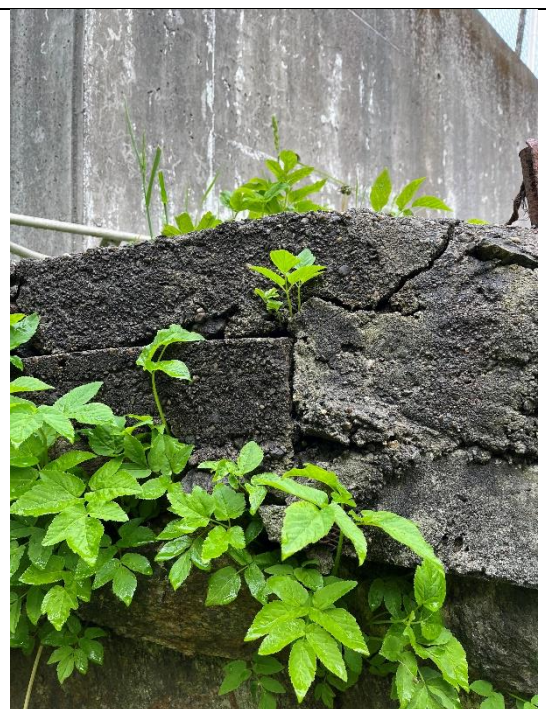
Bilde 20: Skader i murkrone
