Rapportnr.	25-03-1
Dato:	24. januar 2025
Prosjekt	Kalgane, Lagunen – vurdering områdestabilitet
Prosjektnr.	25-03
Saksbehandler	Johanna L. Rongved, tlf. 971 64 699 johanna@instanes.no
Kontrollert av	Arne Instanes, tlf. 4800 3443 arne@instanes.no
Antall sider	5

1 Innledning

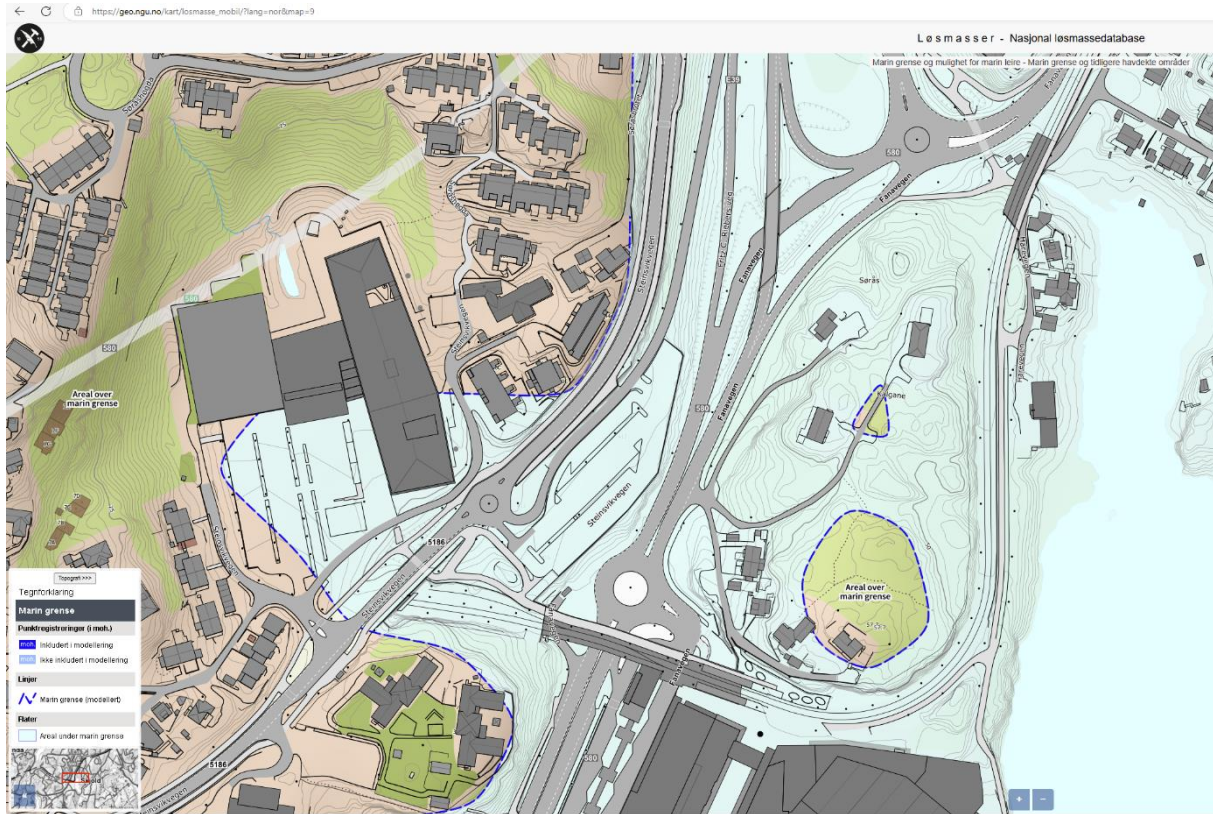
Området ligger imidlertid under marin grense, og derfor i et aktsomhetsområde for marin leire (se Figur 1). Det er derfor gjort en nærmere vurdering av områdestabilitet for den aktuelle eiendommen iht. NVEs kvikkleireveileder (ref. /2/).

Figur 1: Aktsomhetskart for marin leire, fra ngu.no

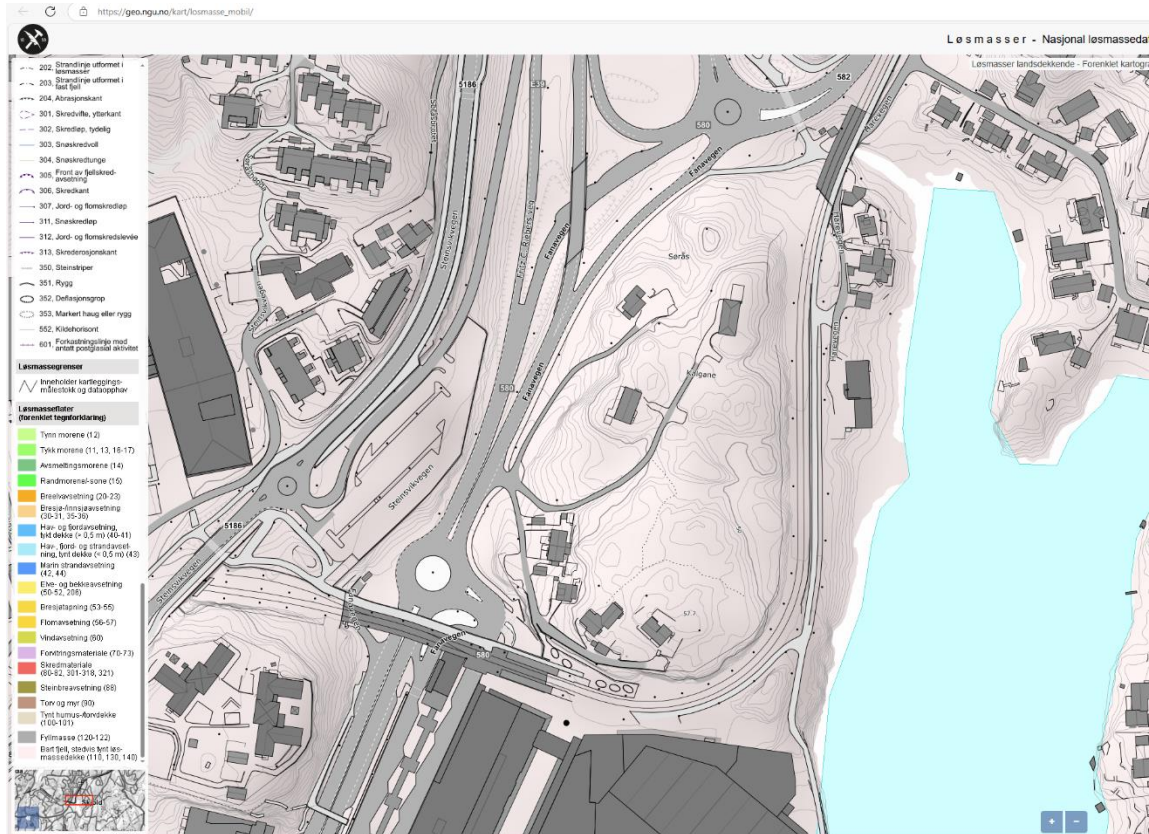
Løsmassekart fra ngu.no antyder at området består av bart fjell med stedvis tynt løsmassedekke, se rosa areal på Figur 2. Det er gjort en befaring i området, for å bekrefte antagelsen om tynt løsmassedekke.

Figur 2: Løsmassekart fra www.ngu.no.

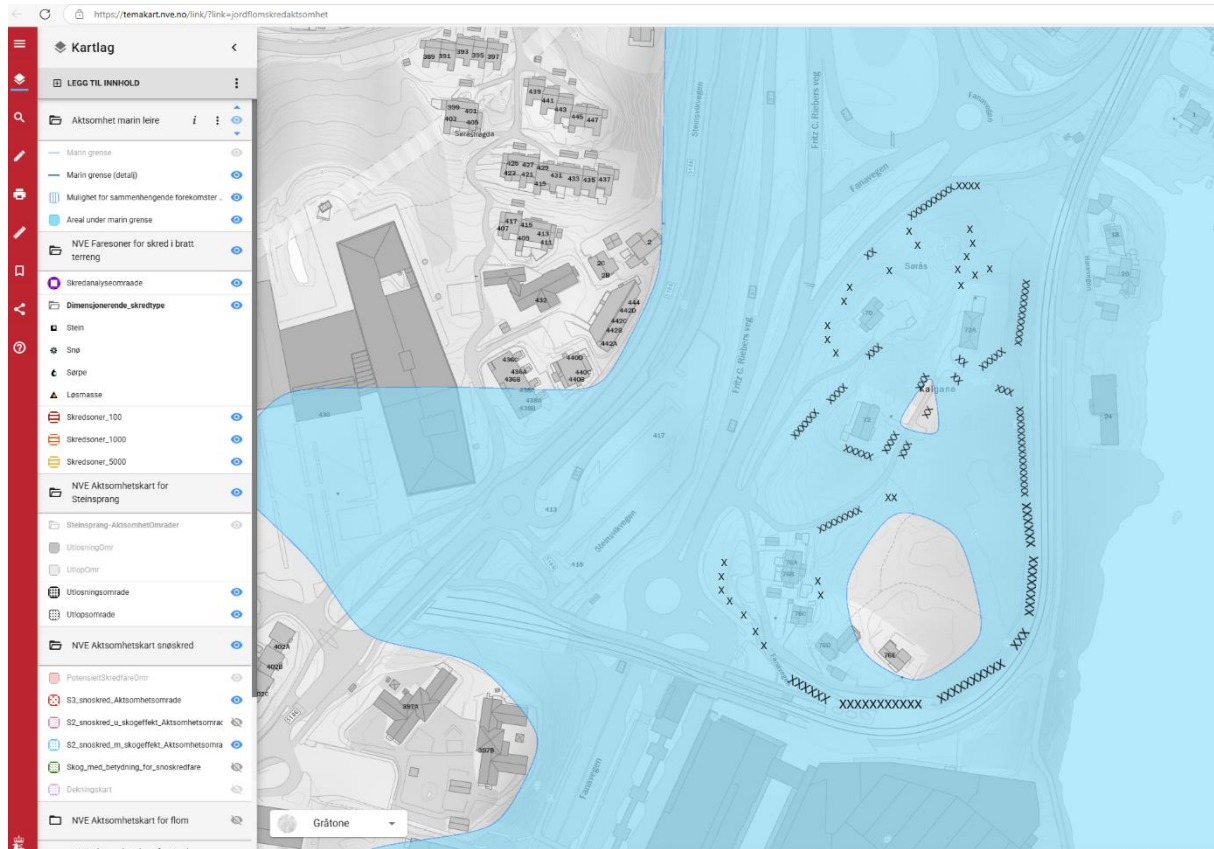
Det ble gjort observasjoner av antatt berg i dagen flere steder i det aktuelle området. Generelt ble det observert antatt berg flere steder i avgrensningen rundt hele det aktuelle området. Merk at observasjon av bergskjæring langs bybanen delvis er gjort ved bruk av *Google Maps*.

Det ble også observert bergblotninger høyere opp i det aktuelle området. Løsmasseoverdekningen ble generelt vurdert som skrint. Selv om det ikke kan utelukkes lokale lommer med større

løsmassemektighet så ble det ikke vurdert å være risiko for sprøbruddmateriale med potensiale for utvikling av områdeskred.

Observert berg i dagen (både fra befaring og fra *Google Maps*) er markert i Figur 3.

Figur 3: Kartutsnitt fra løsmassekart fra ngu.no med påførte observasjoner av berg i dagen.
