# MILJØSANERINGSBESKRIVELSE

## 10222290 Bjørnarhallen - Miljøsaneringsbeskrivelse

Øvre Seimsmark 70, Garnes

Utarbeidet i forbindelse med detaljregulering  
Arna. Gnr. 284, Bnr. 64 m.fl., Øvre Seimsmark - Bjørnarhallen.  
Arealplan-ID 70560000

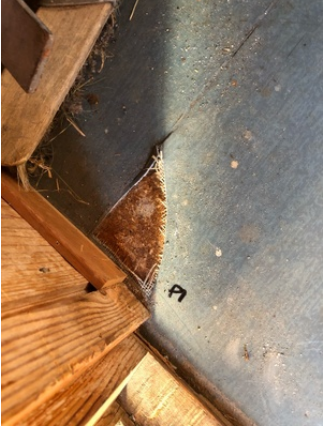
| #5 - 26/08/2021 11:05 | #6 - 26/08/2021 11:08 |

| ID | Sted/materiale | Asbest | Ftalater | PCB | Metaller | Klorparafiner | Anmerkning funnet forurensning: |
|---|---|---|---|---|---|---|---|
| P1 | Gulvbelegg | x | X | | x | | Antatt farlig avfall med ftalater |

Det er tatt prøver av fem forskjellige bygningsmaterialer som kan inneholde tunge metaller. Se tabell under. Det er påvist lavt nivå av kadmium i P1 – Gulvbelegg. Gulvbelegget anses derfor å være lavt forurensset.

| ID | Title | Description |
|---|---|---|
| 5 | P1 Gulvbelegg | Brakke 1 |

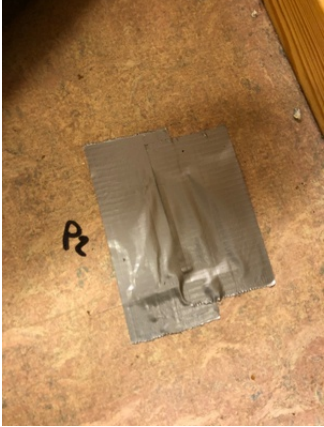
| ID | Sted/materiale | Asbest | Ftalater | PCB | Metaller | Klorparafiner | Anmerkning funnet forurensning: |
|---|---|---|---|---|---|---|---|
| P2 | Gulvbelegg | x | X | | x | | Antatt farlig avfall med ftalater |

| ID | Title | Description |
|---|---|---|
| 6 | P2 Gulvbelegg | Brakke 2 |

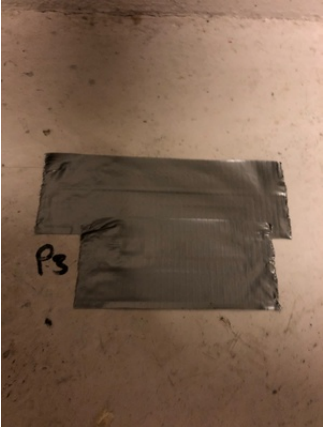
| #7 - 26/08/2021 11:41 | #8 - 26/08/2021 11:49 | #9 - 26/08/2021 11:56 |

| ID | Sted/materiale | Asbest | Ftalater | PCB | Metaller | Klorparafiner | Anmerkning funnet forurensning: |
|---|---|---|---|---|---|---|---|
| P3 | Betong, gulv, plan 1 | | | x | x | | |

| ID | Title | Description |
|---|---|---|
| 7<br>OPEN | P3 Betong, gulv | Plan 1, vaskerom |

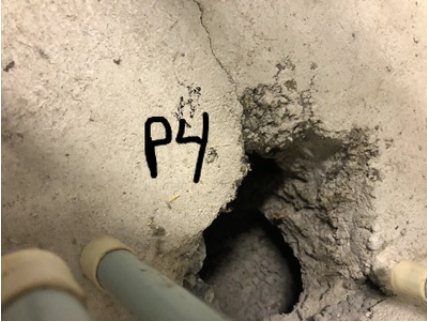
| P4 | Betong, gulv, ventilasjonsrom | | | x | x | | |

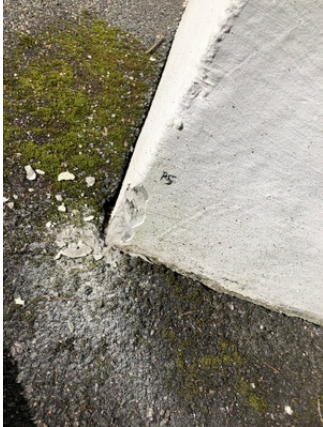
| P5 | Murpuss | | | x | x | | |

| ID | Title | Description |
|---|---|---|
| 9<br>OPEN | P5 Murpuss | |
