# Notat 1

Oppdrag:	<b>Fantoft, gnr 12 bnr 104</b>	Dato:	<b>2. oktober 2012</b>
Emne:	<b>Skredfarevurdering</b>	Oppdr.nr.:	<b>614267</b>
Til:	<b>Sverre Berg</b>		<b>Sverre Berg</b>
Kopi:	<b>Entilen Arkitekter</b>		<b>Einar Bjørnsen</b>
Utarbeidet av:	<b>Asbjørn Øystese</b>	Sign.:	<i>Asbjørn Øystese</i>
Kontrollert av:	<b>Frode Johannesen</b>	Sign.:	<i>Frode Johannesen</i>
Godkjent av:	<b>Asbjørn Øystese</b>	Sign.:	<i>Asbjørn Øystese</i>
<p>Sammendrag:</p> <p>Forut for bygging på tomt ved Fantoftåsen gnr 12 bnr 104 i Bergen kommune, har Multiconsult AS utført en skredfarevurdering med hensyn på flom-, snø-, stein- og løsmasseskred. Analysen tar ikke hensyn til andre risikoer som tomten eventuelt måtte være utsatt for. Undersøkelsen og analysen omfatter i hovedsak steinsprangfare fra bergpartier på tomten. Vi presiserer at dersom det skal utføres større sprengningsinngrep i bergskjæringen, må det gjøres egne ingeniørgeologiske og geotekniske vurderinger forut for sprengningen.</p> <p>I henhold til TEK 10 gjelder sikkerhetsklasse 2 for skred på tomten. Vi vurderer at det undersøkte området oppfyller kravene til sikkerhet i plan- og bygningsloven dersom anbefalte tiltak blir gjennomfør

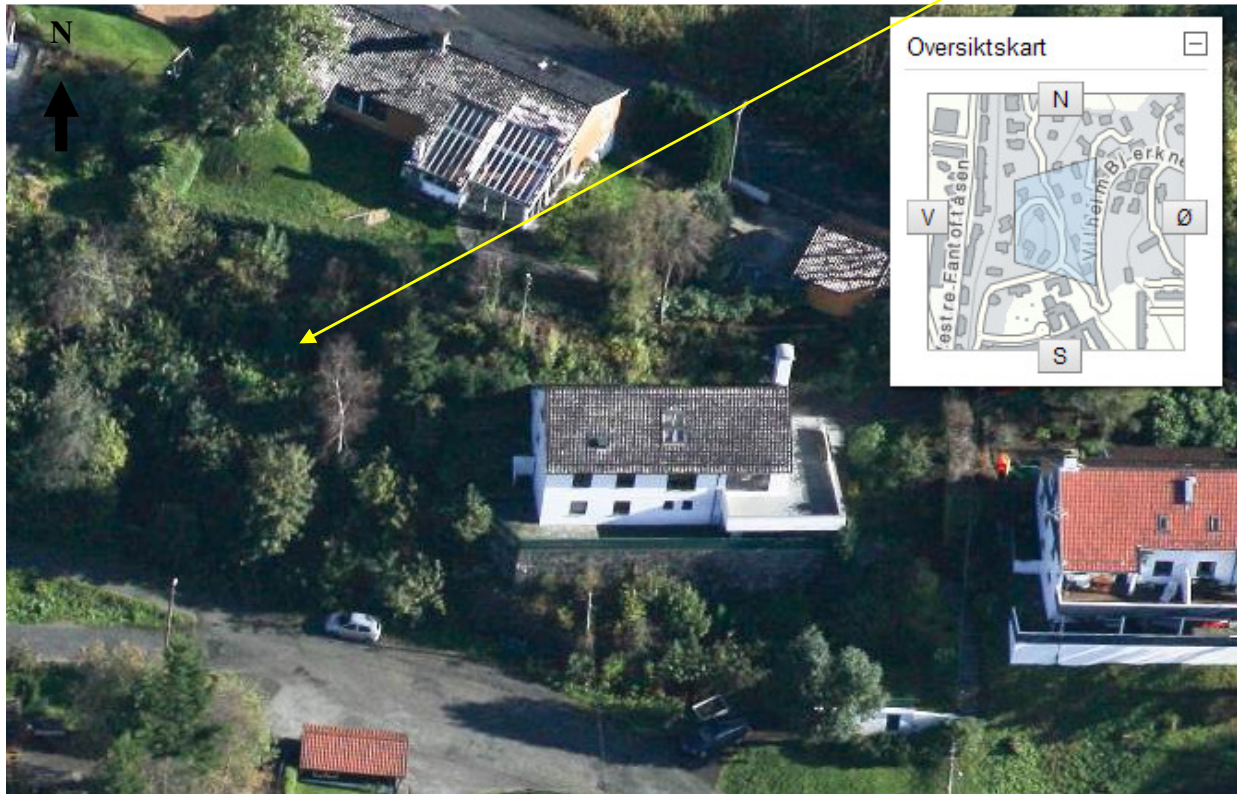
Figur 1. Skråfoto av tomten. Pil viser befart skråning på tomten. Fotoet er hentet fra [www.1881.no](http://www.1881.no).

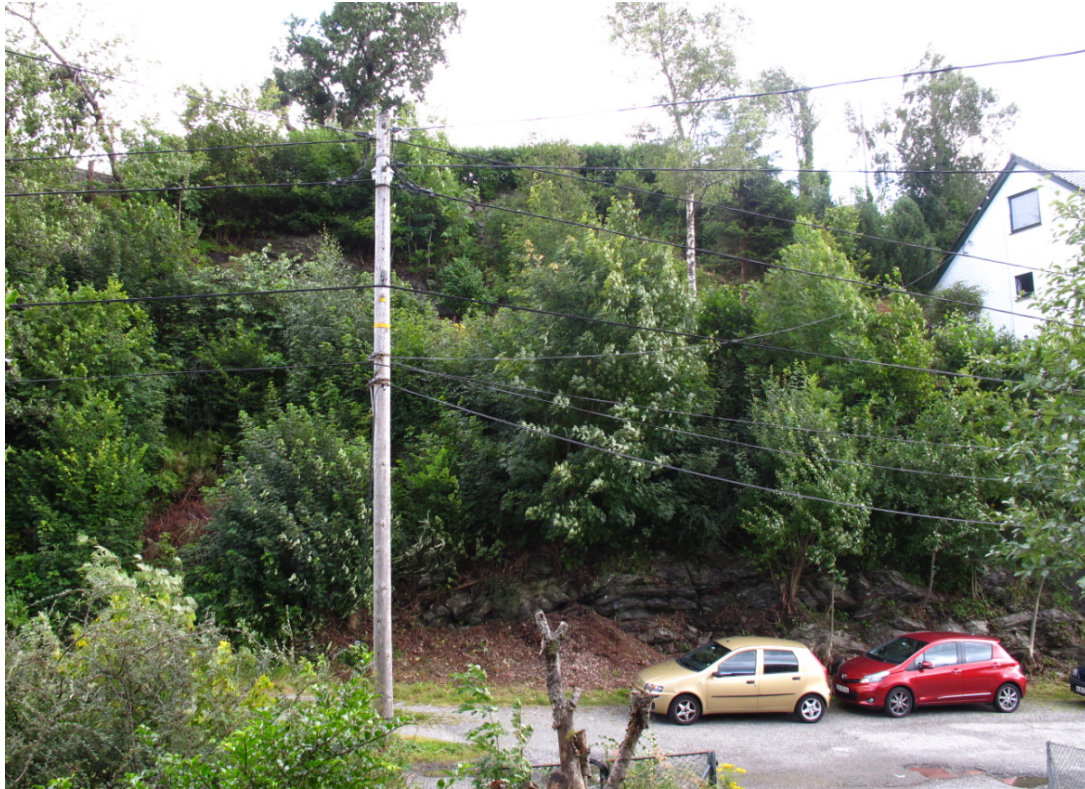
Bilde 1. Tomten og bergskjæringen bak. Bildet er tatt i østlig retning.

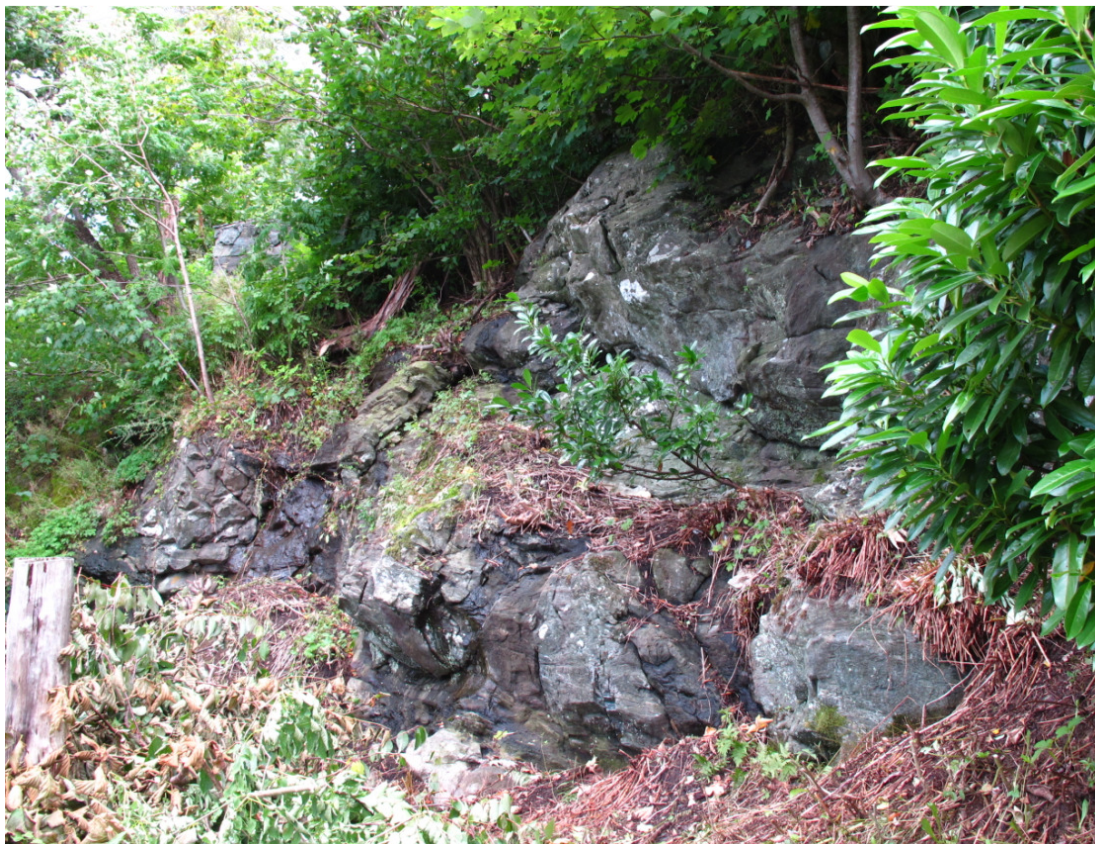
Bergarten i blotningene som ble observert i undersøkelsesområdet består hovedsakelig av grønnskifer. Bergarten har en generelt en god fasthet mot erosjon, men fremstår som ustabil i deler av bergskjæringen på grunn av ugunstig sprekkegeometri, spesielt i overheng med avløste bergblokker som ikke har støtte i fremkant. I tillegg er det en del glimmerskifer i soner i skråningen som kan gi stabilitetsproblemer. Mye vegetasjon i skråningen hindret muligheten for å se mektigheten av disse sonene. Fremtidig vann-, frost- og rotsprengning vil medføre ytterligere forvitring og avløsning av berget. For å gjøre denne bergskjæringen sikker og for å møte kravene til sikkerhet i henhold til TEK 10, må berget sikres før et bygg kan føres opp på denne tomten.

Bilde 2. Deler av bergskjæringen bak tomten. De avløste bergpartiene må sikres med sikringsbolter før bygging. Det vil bli behov for bergsikring andre steder på tomten, men mye vegetasjon vanskeliggjorde bildetaking.

- Sikring av bergskjæringen på tomten vil innebære installering av kamstålbolter, fjellbånd og muligens steinsprangnett. Bolteantall og -plassering skal prosjekteres og skal anvises av geolog i forbindelse med når sikringsentreprenør med bergkyndig kompetanse er inne og skal gjøre jobben. Denne sikringen skal installeres før bygging av bolig. Bergskjæringen må også renskes for løse flak og mindre bergblokker i forbindelse med sikringsarbeidet.
- Sikring av tørrsteinsmur øverst på tomten. Dette kan prosjekteres i forbindelse med den generelle bergsikringen.
