# SLUTTRAPPORT FOR SANERING AV SLETTEBAKKEN DEPONI AUGUST 2022 – JUNI 2025

A124245

Sluttrapport for tiltak i forurenset grunn

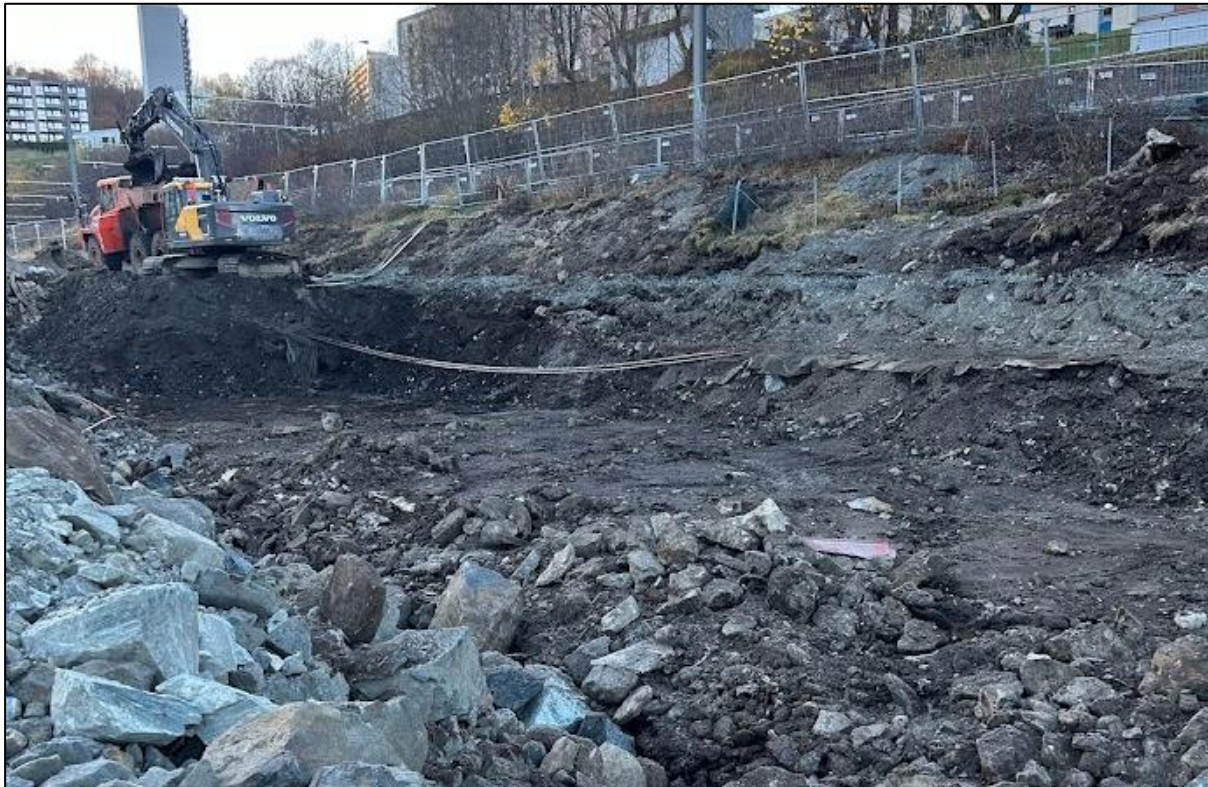
Figur 5: Bilde av masser langs Bybanetraséen tatt 14. november 2023. Masser med avfall og torv er ikke gravd ut for å unngå utglidning av Bybanesporet.

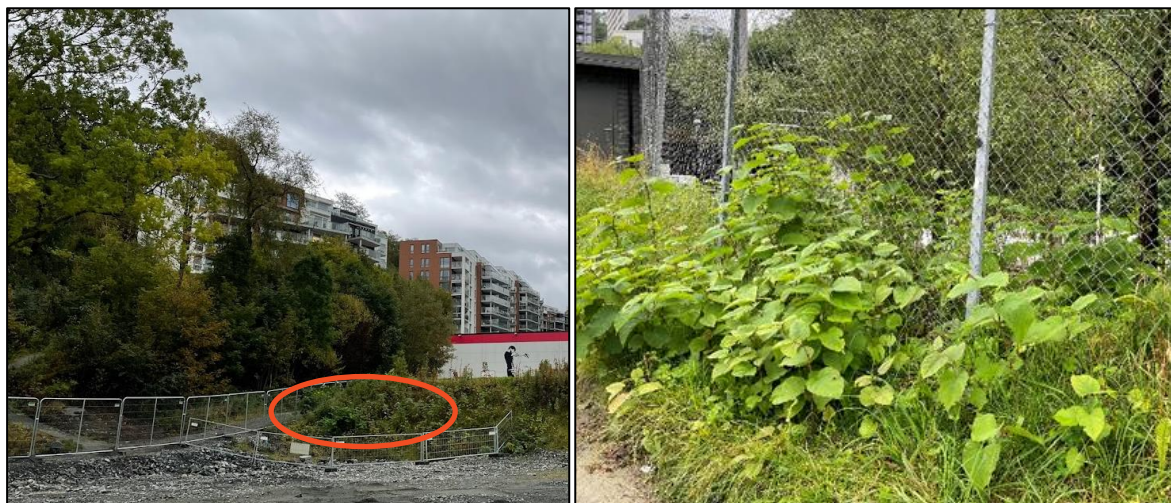
På befaring i tiltaksområdet i oppstartsfasen ble det funnet to forekomster av parkslirekne (Figur 7). Den ene forekomsten ble inngjerdet fordi området ikke skulle graves i. Den andre forekomsten strakk seg utover tiltaksområdet og ettersom det ikke var mulig å fjerne forekomsten i sin helhet, ble oppgravde masser herfra lagt tilbake. Massene inneholdt ikke avfall. Plantedeler ble levert til forbrenning, og gravemassene ble pakket inn i duk for å unngå spredning av røtter mens gravingen pågikk.

Figur 7: Parkslirekne innenfor eller i nærheten av tiltaksområdet ble håndtert særskilt for å unngå spredning. Parkslirekne ble funnet i voll mot gangvei i øst, markert med rød sirkel i bildet til venstre, og sørvest i tiltaksområdet, vist på bildet til høyre.

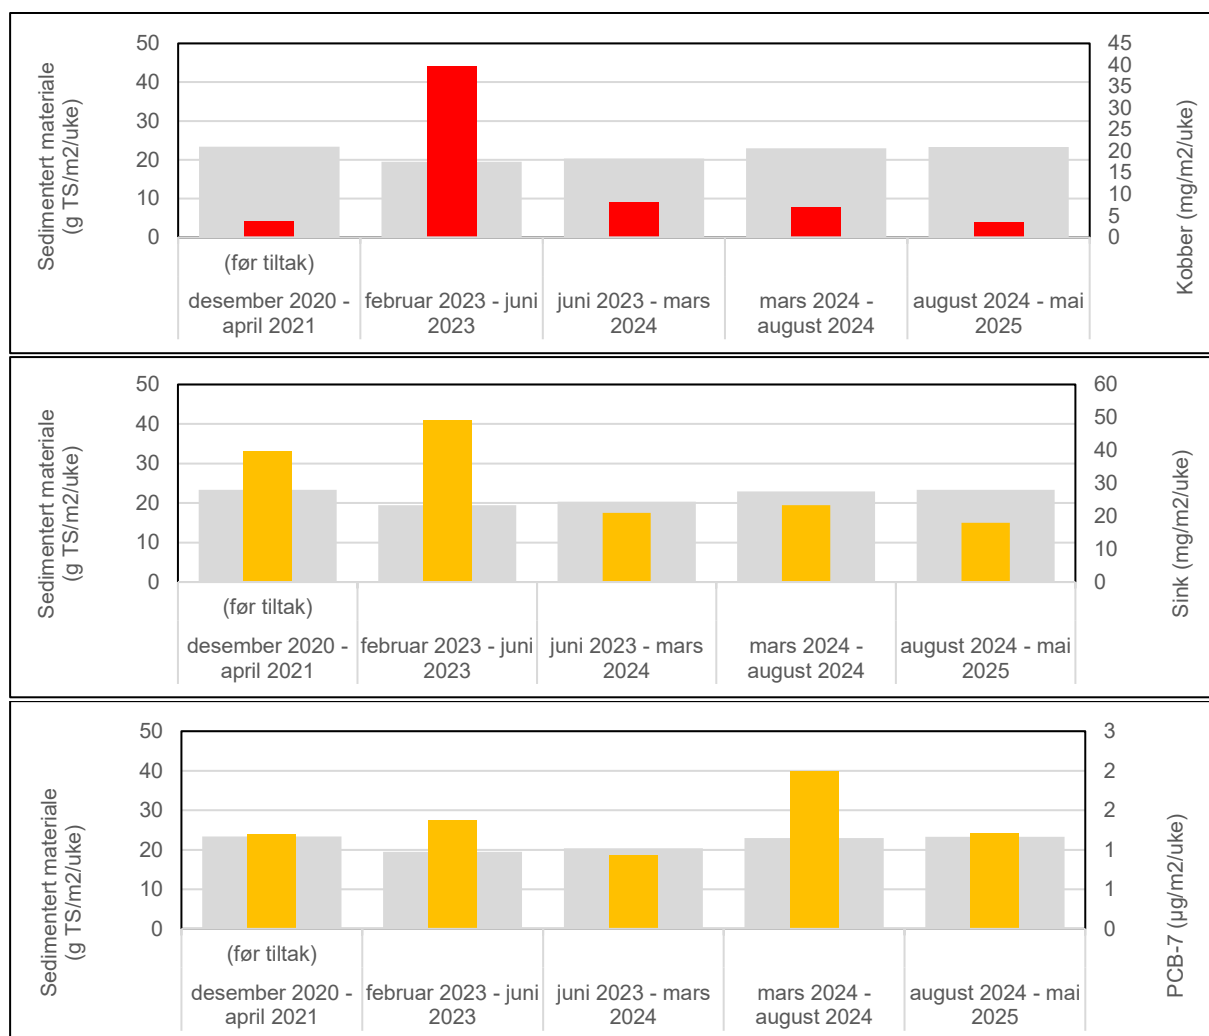
Sedimentert materiale i fellen nær innløpet fra Slettebakken har vært på kun 20-25 g tørrstoff/m<sup>2</sup> per uke, og tilsvarer det som er målt i fellen ved innløpet fra Mannsverk (COWI, 2023a). I begge feller er det påvist kobber, sink og PCB-7 i tilstandsklasse 4 og 5 og konsentrasjonen har vært høy gjennom hele anleggsperioden, men også før tiltak. Figur 12 viser mengde sedimentert materiale i fellen nær innløpet fra Slettebakken (grå søyler) og konsentrasjon av kobber, sink og PCB-7 både før og under tiltak (fargede søyler). Anleggsarbeidet ser ikke ut til å ha påvirket mengde partikler i suspensjon eller konsentrasjon av miljøgifter.

Figur 12: Analyseresultater for sedimentprøver samlet inn fra sedimentfellen plassert nærmest innløpet fra Slettebakken, fargeklassifisert i henhold til M-608/2016 som er nærmere beskrevet i Tabell 1. Prøvene er samlet inn jevnlig i anleggsperioden (2022-2025). Det er lite variasjon i konsentrasjon av de målte parameterne over tid, hverken under tiltak eller sammenlignet med målinger utført før tiltaket startet opp (i 2020-2021). Sedimentert materiale (grå søyler) tilsvarer kun 20-30 g tørrstoff/m<sup>2</sup> per uke. Det er påvist kobber (øverst) i tilstandsklasse 5 (rød), og sink (midten) og PCB-7 (nederst) i tilstandsklasse 4 (oransje), både før og under hele anleggsperioden.

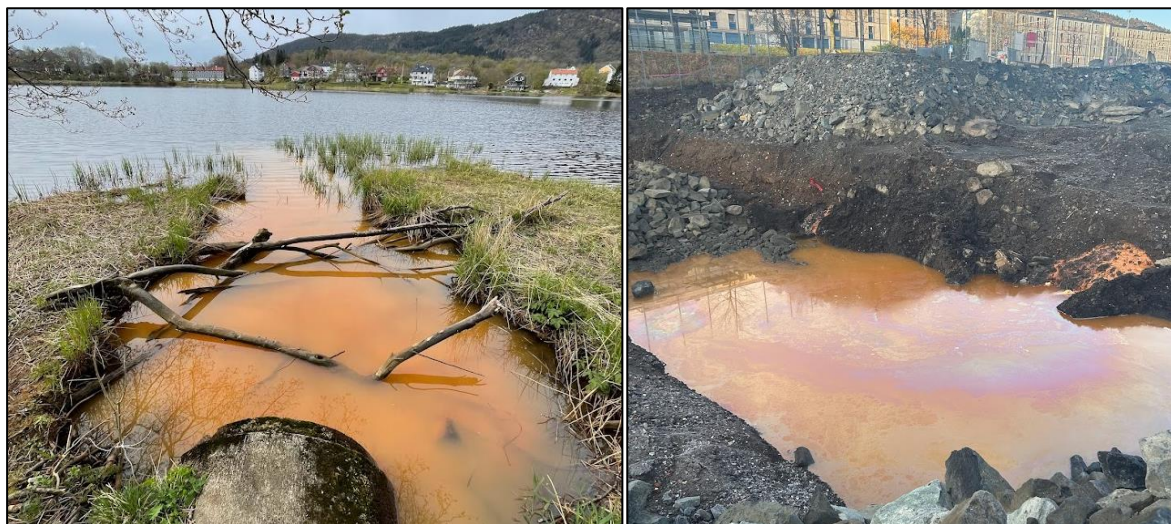
Alle uønskede hendelser og avvik fra tillatelsen har blitt registrert i databasen *Dalux*, i kategorien *Ytre miljø*. Uønskede hendelser er fulgt opp underveis og jevnlig rapportert til Statsforvalter. Et eksempel på slike hendelser er vist i Figur 14. I forbindelse med støp for å tette påslippskum ved fotballbanen 28. april 2023 strømmet det rustfarget vann ut i Tveitevannet fra innløpet fra Slettebakken. Hendelsen ble oppdaget da miljørådgiver var i Tveitevannet for å ta vannprøver i henhold til overvåkingsprogrammet. Innløpet ble undersøkt dagen etter og da var vannet normalt. Den 7. november ble et rør gravd over i tiltaksområdet og vann i gravegrop ble rustfarget og fikk en tynn film som minnet om olje i overflaten. Vannet ble prøvetatt og analysert for olje. Konsentrasjonen av olje i vann var innenfor grenseverdi.

Figur 14: Uønsket hendelse i Tveitevannet (venstre) med rustfarget vann som strømmet ut av innløpet fra Slettebakken. Uønsket hendelse med antatt oljefilm i gravegrop (høyre) i tiltaksområdet.

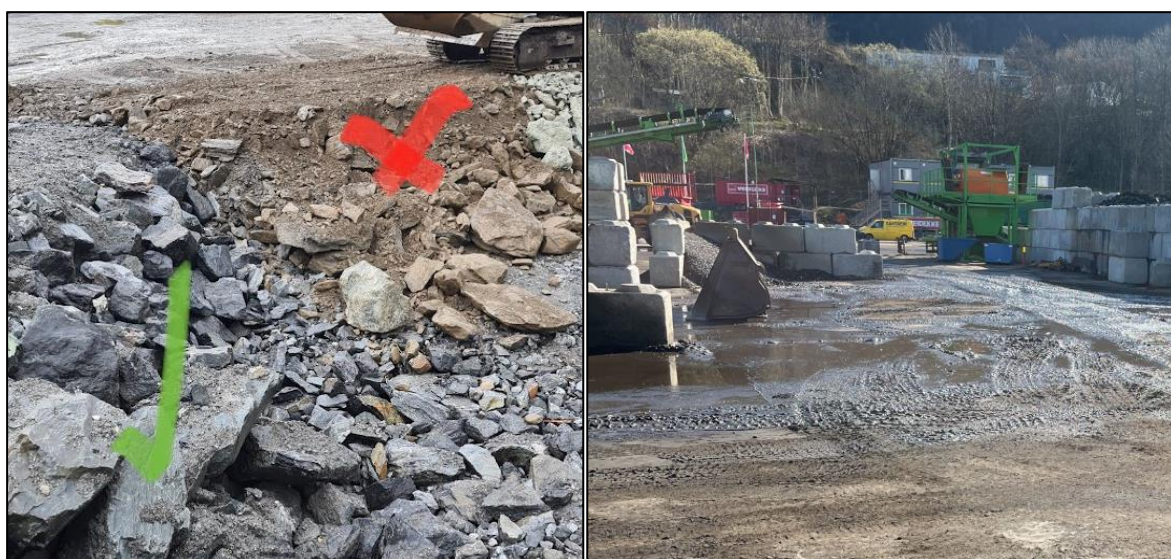
En oppsummering av alle avvik fra tillatelsen som har oppstått i anleggsperioden er vist i Tabell 8. Totalt er det registrert 17 avvik fra tillatelsen, og et par av avvikene er vist med eksempel i Figur 15. Alle avvik har blitt fulgt opp med tiltak fortløpende.

Figur 15: Tilkjøpte sprengsteinsmasser inneholdt jord (avvik 4). Rester av forurensede masser/filterkake i ren sone (avvik 10).
