BERGEN  
KOMMUNE

# Tilstandsrapport

## 2022

# Bergenshallen

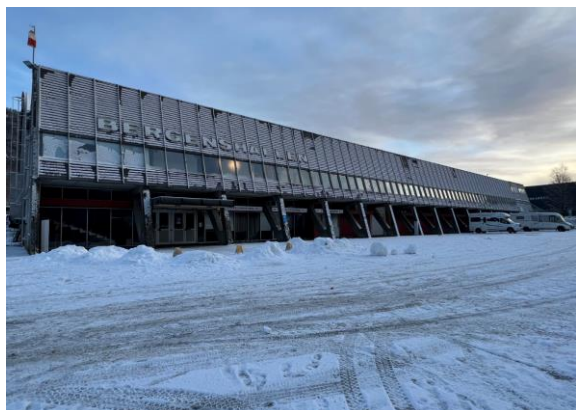
Bilde nr. 2.01  
Bergenshallen hovedinngang. Fasade mot vest

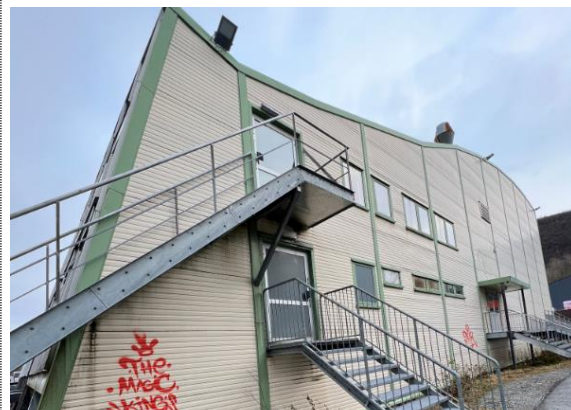
Bilde nr. 2.02  
Fasade mot sør. Tilbygg fra 1999.

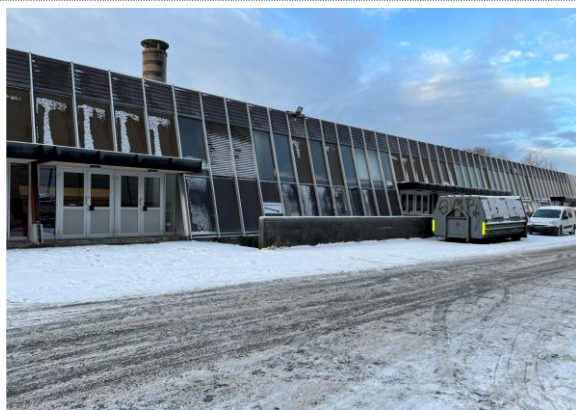
Bilde nr. 2.03  
Fasade mot øst.

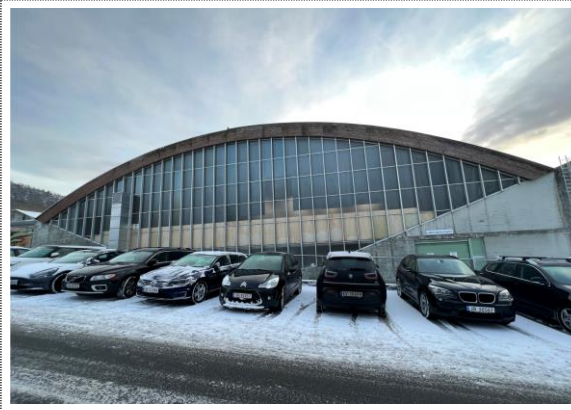
Bilde nr. 2.04  
Fasade mot nord. Sprekker i noen vinduer

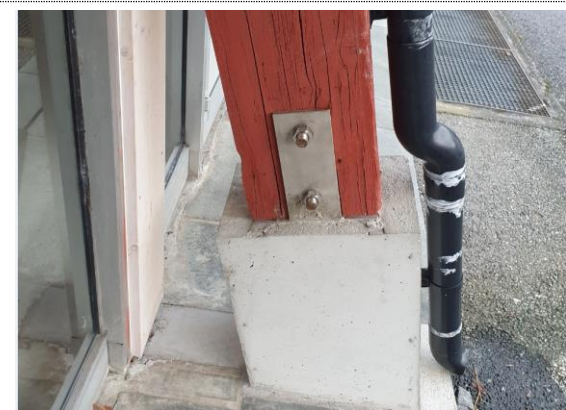
Bilde nr. 216.1  
Søylefundament. Generelt i god stand.  
Limtresøyle gikk tidligere helt ned til bakkenivå.

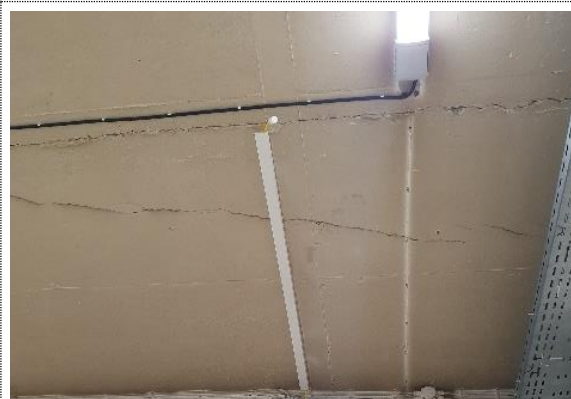
Bilde nr. 216.2  
Sprekk i dekke i teknisk rom.

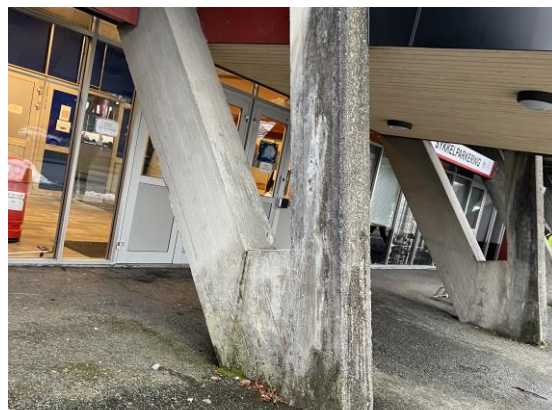
Bilde nr. 222.1  
Utvendig betongsøyle. Generelt misfarget ved bunnen og noen skader i hjørner.

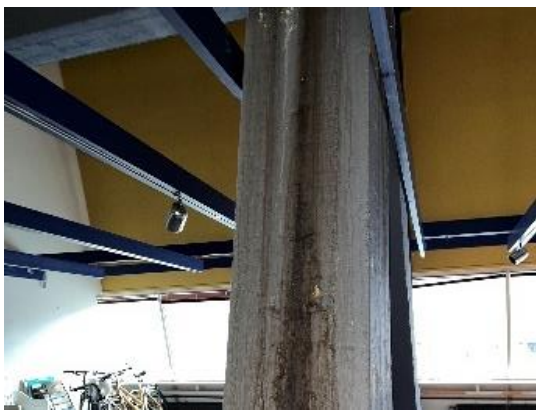
Yttertak har stedvis lekkasje som bør utbedres så fort som mulig. Det er tydelige renninger på innvendige søyler både i restaurant og cafe.

Bilde nr. 222.2  
Innvendig betongsøyle. Det er renninger nedover søyler i restaurant og cafe

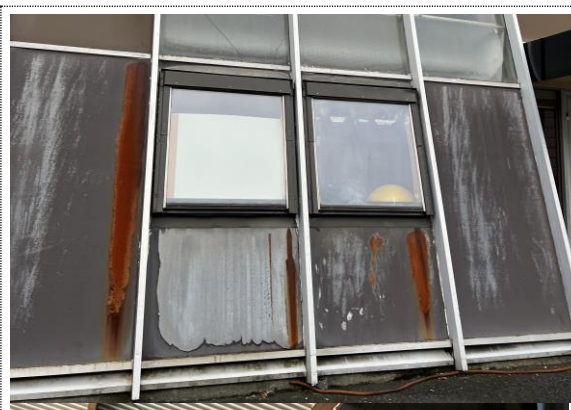
| | BYGNINGSDEL | Tilstandbeskrivelse | Tiltak | Bilde nr | Hjemmel | TG | KT | KG | S | R | Rev.nr | År | Kalkyle netto TOTALT (V+U) | Andel U | Andel Vedlikeholds-kostnad (V) | Andel Utviklings-kostnad (U) |
|---|---|---|---|---|---|---|---|---|---|---|---|---|---|---|---|---|
| 230 | Yttervegger | <u>Fasadesystem mot øst og vest</u><br>Dagens fasadesystem er slitt og det registreres flere eldre lekkasjepunkt. Fasadesystemet har passert teknisk levetid og det er stort varmetap igjennom bygningsdelen. Det vurderes som fornuftig å skifte hele fasadesystemet, men det kan vurderes å beholde eksisterende vertikale aluminiumprofiler og kun skifte glass og platekledning. Dette bør vurderes i forprosjektfase. Fasade må utbedres for det igangsettes innvendig rehabilitering. En mindre del av fasaden mot øst er utbedret i 2021. | Nytt fasadesystem i fasade mot øst og vest. | 2.01<br>2.03 | | 2 | 5 | 2 | 2 | 4 | 1 | 2024 | 10 500 000 | 30 % | 7 350 000 | 3 150 000 |

Bilde nr. 232.1  
Fasade mot vest. Plater er misfarget og det har tidligere vært lekkasjer i fasaden.

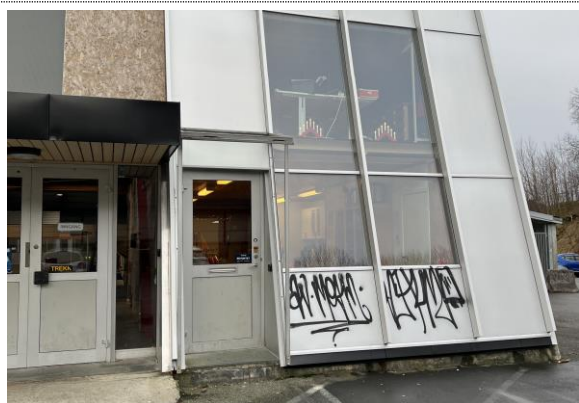
Bilde nr. 232.2  
En liten del av fasade mot vest er nylig skiftet ut

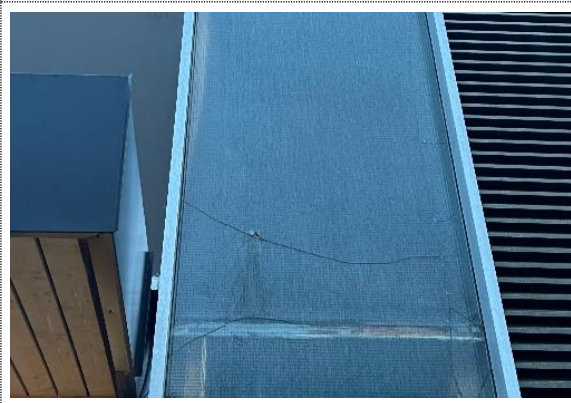
Bilde nr. 234.1  
Det er sprekker i noen vinduer mot vest

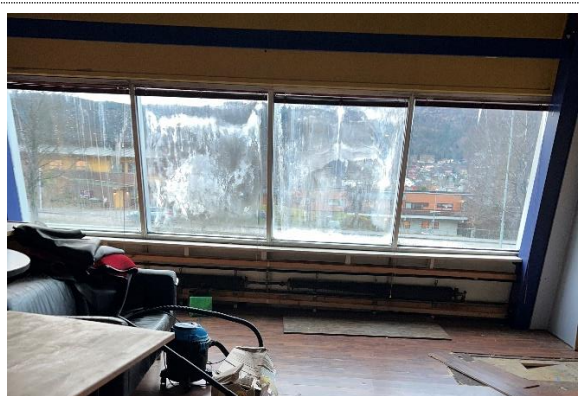
Bilde nr. 234.2  
Generelt dårlig tilstand på vinduer. En del vinduer er punktert.

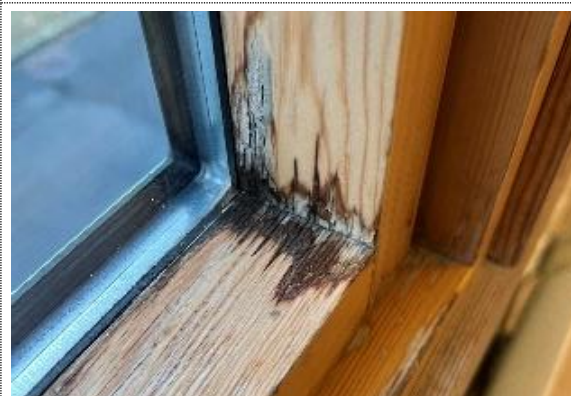
| | BYGNINGSDEL | Tilstandbeskrivelse | Tiltak | Bilde nr | Hjemmel | TG | KT | KG | S | R | Rev.nr | År | Kalkyle netto TOTALT (V+U) | Andel U | Andel Vedlikeholds-kostnad (V) | Andel Utviklings-kostnad (U) |
|---|---|---|---|---|---|---|---|---|---|---|---|---|---|---|---|---|
| 234 | Utv. vinduer, dører, porter | <u>Vinduer i tilbygg</u><br>Fasade og vinduer mot øst er skiftet i ca. 2006 etter problemer med lekkasjer. Resterende vinduer i tilbygg er fra 1999. Enkelte vinduer har synlige merker etter lekkasjer. | Utskifting av vinduer fra 1999 i tilbygg mot sør. | 234.3 | | 2 | 7 | 2 | 2 | 4 | 1 | 2025 | 100 000 | 30 % | 70 000 | 30 000 |

Bilde nr. 234.3  
Vinduer i tilbygg har fuktskader i karm.

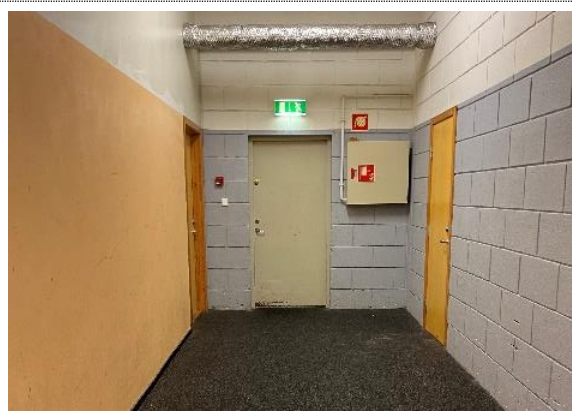
| | BYGNINGSDEL | Tilstandbeskrivelse | Tiltak | Bilde nr | Hjemmel | TG | KT | KG | S | R | Rev.nr | År | Kalkyle netto TOTALT (V+U) | Andel U | Andel Vedlikeholds-kostnad (V) | Andel Utviklings-kostnad (U) |
|---|---|---|---|---|---|---|---|---|---|---|---|---|---|---|---|---|
| 240 | Innervegger | <u>Generelt</u><br>Generelt er innvendige vegger av flere typer materialer og har ulik overflatebehandling. Innvendige vegger i tilbygg fra 1999 er i god stand. Ellers er innvendige vegger i hovedbygningen malingsslitte og det er registrert flere større og mindre skader. Overflatebehandling og fornying av innvendige vegger synes nødvendig. Det er registrert en del asbest som innvendig veggkledning, dette må hensynstas under rehabiliteringer. | Overflatebehandling og fornying av innvendige vegger, RS. | 241.1 | | 2 | 7 | 2 | 2 | 4 | 1 | 2025 | 750 000 | | 750 000 | 0 |

Bilde nr. 241.1  
Overflate til innervegger er generelt slitt.

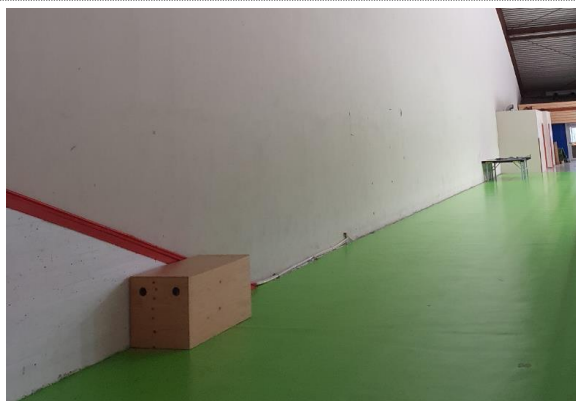
| | BYGNINGSDEL | Tilstandbeskrivelse | Tiltak | Bilde nr | Hjemmel | TG | KT | KG | S | R | Rev.nr | År | Kalkyle netto TOTALT (V+U) | Andel U | Andel Vedlikeholds-kostnad (V) | Andel Utviklings-kostnad (U) |
|---|---|---|---|---|---|---|---|---|---|---|---|---|---|---|---|---|
| 240 | Innervegger | <u>Mekaniske skader</u><br>Det er bruksskader i vegg i 2. etg rundt ytterkant ishall, mot påbygg. Areal vurderes til ca. 40 m2. | Utbedring av skader og 2 strøk maling | 241. 2 | | 2 | 9 | 1 | 2 | 2 | 1 | 2025 | 40 000 | | 40 000 | 0 |

Bilde nr. 241.2  
Bruksskader vegg i 2 etg mot påbygg.

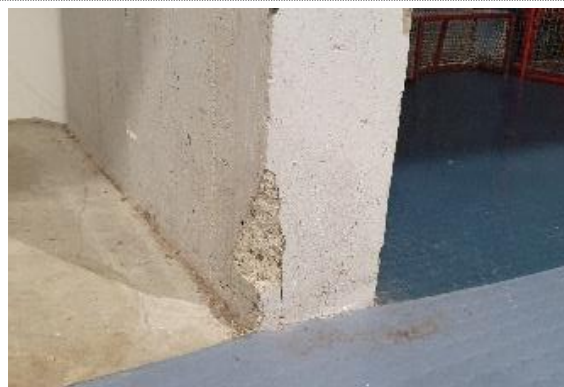
| | BYGNINGSDEL | Tilstandbeskrivelse | Tiltak | Bilde nr | Hjemmel | TG | KT | KG | S | R | Rev.nr | År | Kalkyle netto TOTALT (V+U) | Andel U | Andel Vedlikeholds-kostnad (V) | Andel Utviklings-kostnad (U) |
|---|---|---|---|---|---|---|---|---|---|---|---|---|---|---|---|---|
| 240 | Innervegger | <u>Mekaniske skader</u><br>Det er skader på betongvegg i 1. etg i gang fra garderober til ishallen. Utbedring bør utføres av estetiske årsaker. Areal vurderes til 60 m2. | Sparkling og 2 strøk maling. | 241. 3 | | 2 | 9 | 1 | 2 | 2 | 1 | 2025 | 30 000 | | 30 000 | 0 |

Bilde nr. 241.3  
Skade i hjørnet på betongvegg

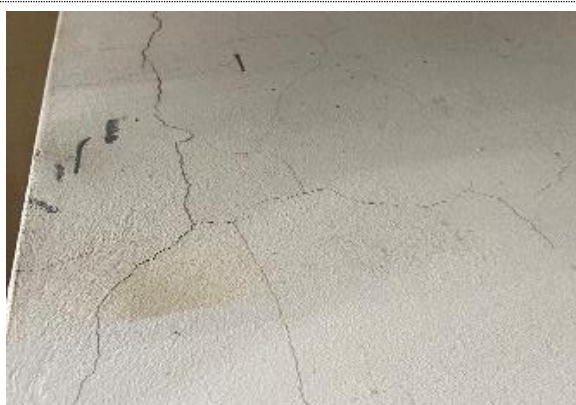
Bilde nr. 242.1  
Registrert mye riss på innervegg på teknisk rom

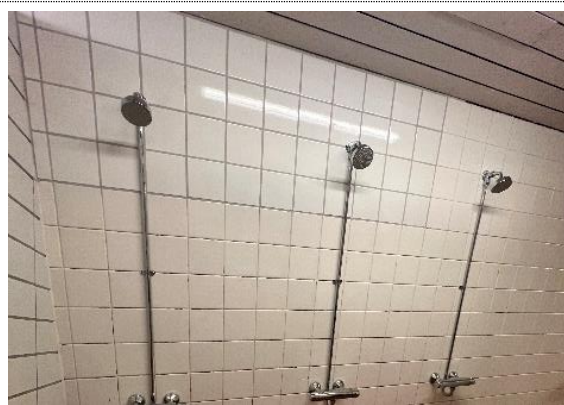
Bilde nr. 242.2  
Fliser i garderobe. Øverste lag er nylig skiftet ut grunnet fukt bak tidligere fliser.

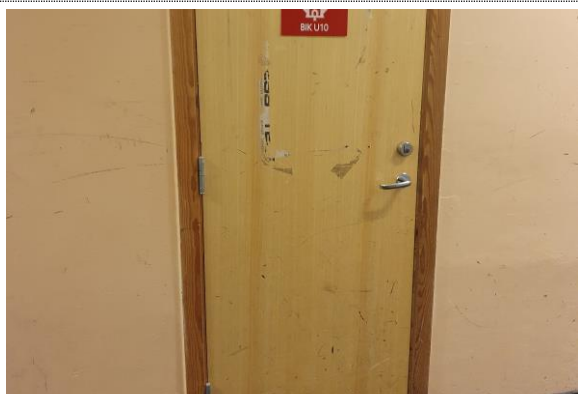
Bilde nr. 244.1  
Dører er generelt slitt.

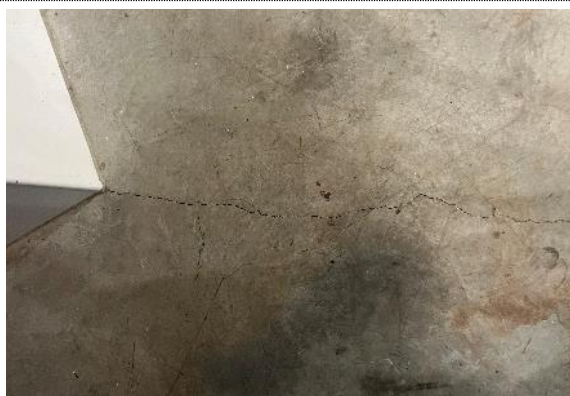
Bilde nr. 251.2  
Betongdekker har generelt riss på overflaten

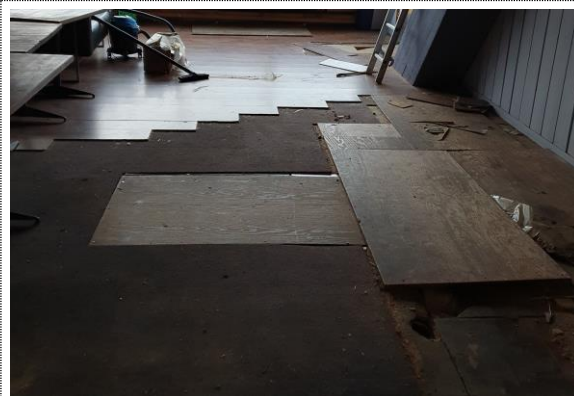
| | BYGNINGSDEL | Tilstandbeskrivelse | Tiltak | Blide nr | Hjemmel | TG | KT | KG | S | R | Rev.nr | År | Kalkyle netto TOTALT (V+U) | Andel U | Andel Vedlikeholds-kostnad (V) | Andel Utviklings-kostnad (U) |
|---|---|---|---|---|---|---|---|---|---|---|---|---|---|---|---|---|
| 255 | Gulvoverflater | <u>Restaurant 2.etasje</u><br>Lekkasje fra tak har ført til store fuktskader på innvendig gulv i restauranten. Det vurderes at hele plategulvet må rives opp og det bør legges ut nye tilfarere med plategulv. Beregner kostnad for riving, nye tilfarere, isolering, plategulv og gulvoverflate. | Nytt gulv, komplett med riving av eksisterende og nye tilfarere, isolasjon og gulvoverflate. | 251.3 | | 2 | 7 | 3 | 3 | 9 | 1 | 2025 | 800 000 | | 800 000 | 0 |

Bilde nr. 251.3  
Lekkasje fra tak har ført til fuktig gulv i restauranten.

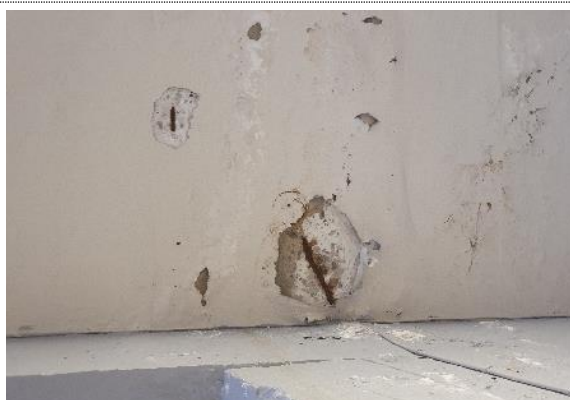
Bilde nr. 251.4  
Synlig armering i tak.

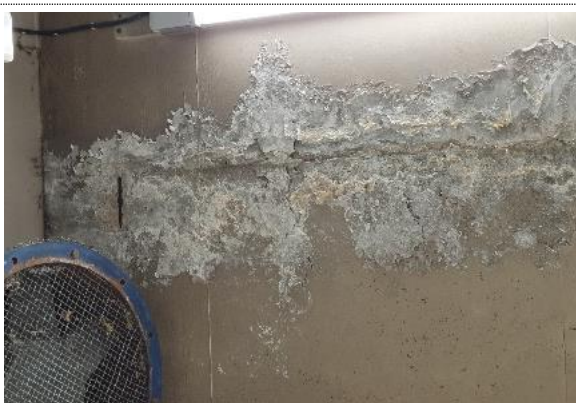
Bilde nr. 251.6  
Avflassing av betong i tak. Viser synlig armering

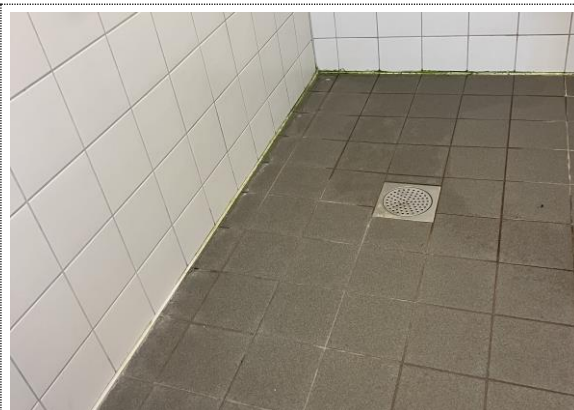
Bilde nr. 255.1  
Mangel på renhold i garderobe i tilbygg.

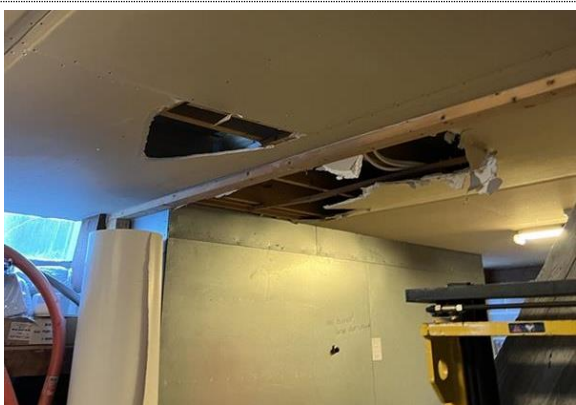
| | BYGNINGSDEL | Tilstandbeskrivelse | Tiltak | Blide nr | Hjemmel | TG | KT | KG | S | R | Rev.nr | År | Kalkyle netto TOTALT (V+U) | Andel U | Andel Vedlikeholds-kostnad (V) | Andel Utviklings-kostnad (U) |
|---|---|---|---|---|---|---|---|---|---|---|---|---|---|---|---|---|
| 256 | Himlinger | <u>Drift lagerrom 2.etg.</u><br>Himling er skadet, trolig etter at de er trukket igjennom. Eksisterende platekledning rives ned og erstattes av ny. Det bør legges sponplater eller lignende som gulv på tak over himling. | Utskifting av 3 skadde gipsplater, etablering av nytt plategulv. Areal er vurdert til 105 m2. | 256.1 | | 2 | 7 | 2 | 2 | 4 | | 2027 | 40 000 | | 40 000 | 0 |

Bilde nr. 256.1  
Skadet himling.

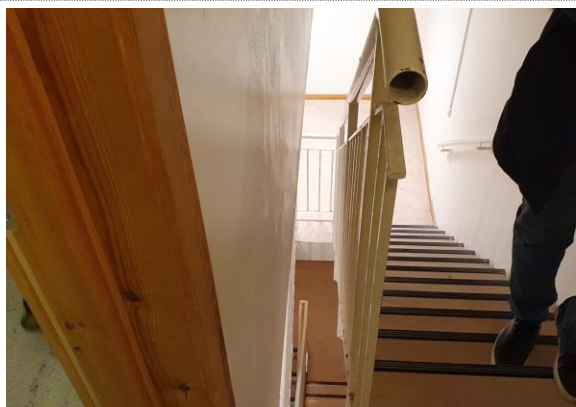
Bilde nr. 280.1  
Avstand mellom vegg og rekkverk oppfyller ikke krav iht standard og må utbedres.

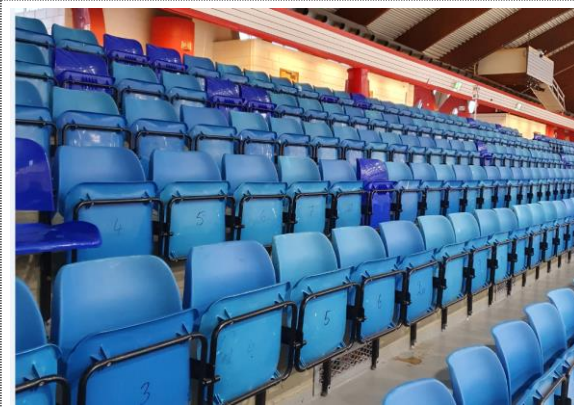
Bilde nr. 285.1  
Tribune er i hovedsak god stand. Ødelagte stoler er nylig skiftet ut.

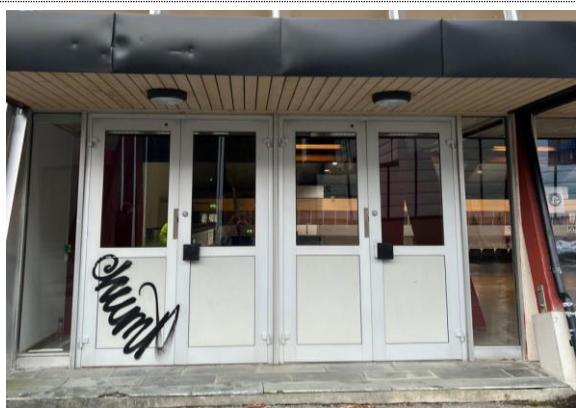
Bilde nr. 286.1  
Nytt skjermtak. Råteskader i søyle utbedret etter 2013, ved å etablere oppstikkende fundament.

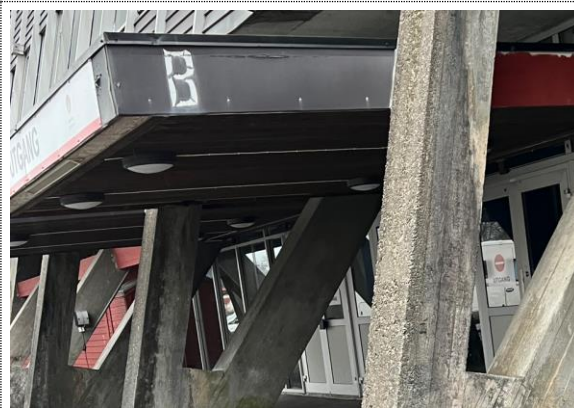
| | BYGNINGSDEL | Tilstandbeskrivelse | Tiltak | Bilde nr | Hjemmel | TG | KT | KG | S | R | Rev.nr | År | Kalkyle netto TOTALT (V+U) | Andel U | Andel Vedlikeholds-kostnad (V) | Andel Utviklings-kostnad (U) |
|---|---|---|---|---|---|---|---|---|---|---|---|---|---|---|---|---|
| 286 | Baldakiner og skjermtak | Det registreres fem skjermtak over inngangspartiene. Fire av takene har nylig fått nytt treverk og beslag. Et tak har fuktskader og generell høy slitasje. | Et skjermtakene totalrehabiliteres og alle materialer fjernes og tak bygges opp på ny. | 286.1-2 | | 2 | 7 | 2 | 2 | 4 | 1 | 2025 | 100 000 | | 100 000 | 0 |

Bilde nr. 286.2  
Eldre skjermtak bærer preg av fukt og slitasje.

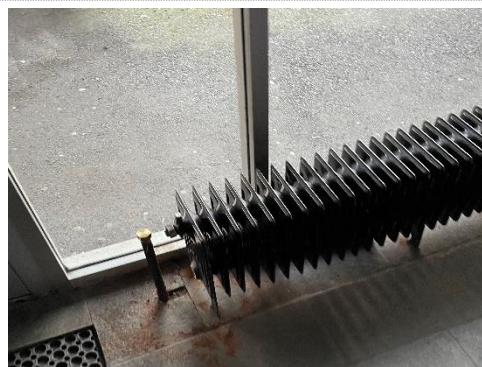
| | BYGNINGSDEL | Tilstandbeskrivelse | Tiltak | Bilde nr | Hjemmel | TG | KT | KG | S | R | Rev.nr | År | Kalkyle netto TOTALT (V+U) | Andel U | Andel Vedlikeholds-kostnad (V) | Andel Utviklings-kostnad (U) |
|---|---|---|---|---|---|---|---|---|---|---|---|---|---|---|---|---|
| 320 | Varmeanstallasjoner | Generelt<br>Varmeanlegg er tilknyttet fjernvarme som erstatning for oljekjel og betjener kafe og kontorer i Ishallen. Radiatorer er dimensjonert for en høyere turtall/retur temperatur og ikke tilpasset temperaturløp for fjernvarme. Det har vært lekkasjer på varmerør til radiatorer ved inngang B og i kafe 2.etg. Varmerør i 2.etg er utbedret, med ved inngang B er disse koblet helt av systemet og har dermed ingen funksjon. Pumper til varmebatteri tilknyttet ventilasjon er forholdsvis nye. | Varmedistribusjonsnett og radiatorer i Ishallen bør skiftes i sin helhet. Levetid er for langt passert og gjentagende lekkasjer i varmeanlegget forsterker behovet for total utskifting. Det bør legges nye varmerør og settes inn nye radiatorer tilpasset temperaturen fra fjernvarme. Nytt varmeanlegg bør også utvides til å dekke varmebehov i hele bygningen. | 320.01-03 | | 3 | 7 | 2 | 2 | 4 | 1 | 2023 | 2 750 000 | | 2 750 000 | 0 |

Bilde nr. 320.01  
Radiatorer koblet fra varmekrets pga. lekkasje.

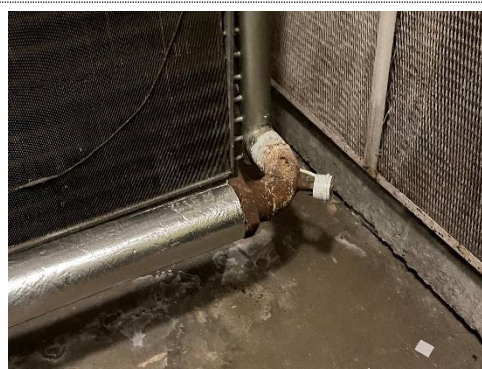
Bilde nr. 8 320.03  
Synlig korrosjon på varmerør til varmebatteri på ventilasjonsanlegg.

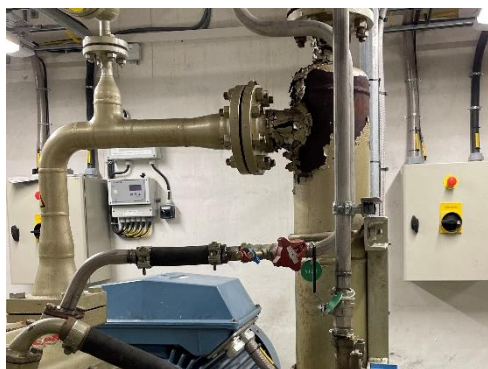
| | BYGNINGSDEL | Tilstandbeskrivelse | Tiltak | Bilde nr | Hjemmel | TG | KT | KG | S | R | Rev.nr | År | Kalkyle netto TOTALT (V+U) | Andel U | Andel Vedlikeholds-kostnad (V) | Andel Utviklings-kostnad (U) |
|---|---|---|---|---|---|---|---|---|---|---|---|---|---|---|---|---|
| 350 | Prosesskjøling | Amoniakkanlegg med 2 stk stempelkompressoraggregat fra 2005. Kontinuerlig service på anlegget de siste årene og fungerer i følge drift. Oppservert rust på enkelte komponenter og forventet levetid på 30 år nærmer seg | Bør gjennomgå større utskifting/vedlikehold av komponenter på bakgrunn av forventet levetid. | 350.01-02 | | 2 | 6 | 1 | 1 | 1 | 1 | 2028 | 4 000 000 | | 4 000 000 | 0 |

Bilde nr. 350.01  
Synlig korrosjon på kjølerør tilknyttet  
kjølekompressor.

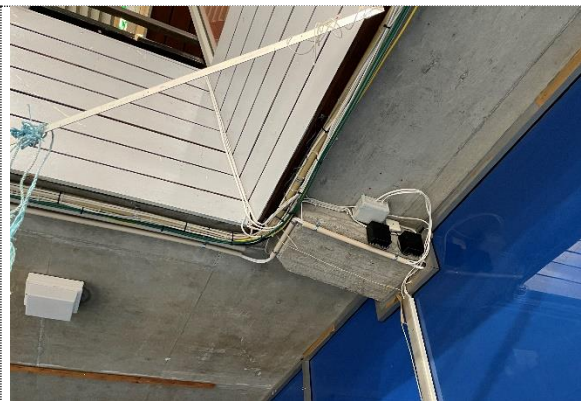
Bilde nr. 433.13  
I hall. Senere kabelinstallasjoner stripset til opprinnelige installasjoner.

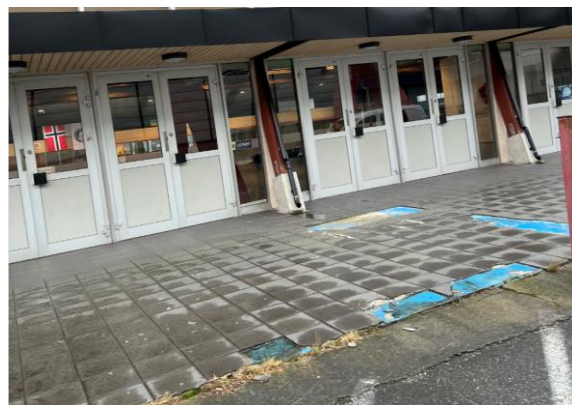
Bilde nr. 722.1  
Hovedinngangsparti mot øst, skadet og misfarget flis.

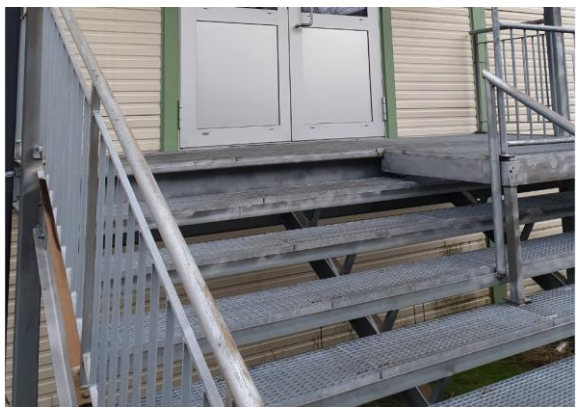
Bilde nr. 722.2  
Ståltrapper og ramper på sørsiden er i god stand. Bør overflatebehandles

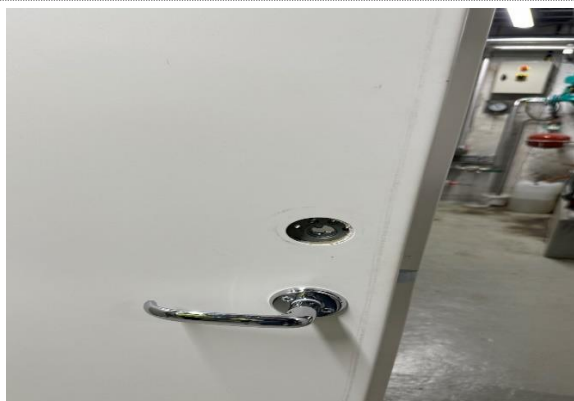
Bilde nr. 961.3  
Låsekasse mangler i brann dør - må retableres

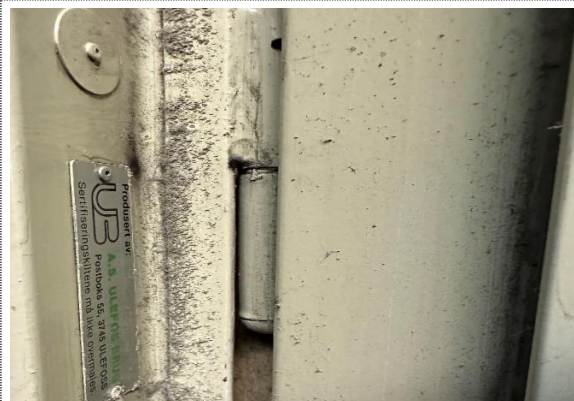
Bilde nr. 961.4  
Brannklassifisert dør - merke malt over.

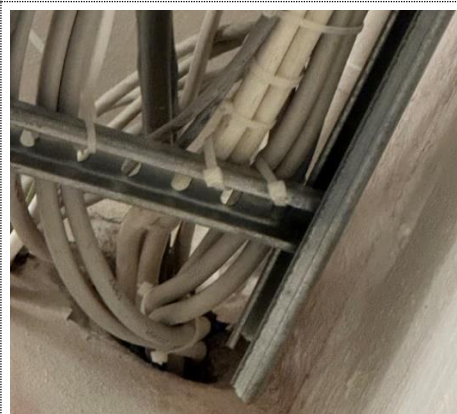
Bilde nr. 961.6  
Mangelfull branntetting.

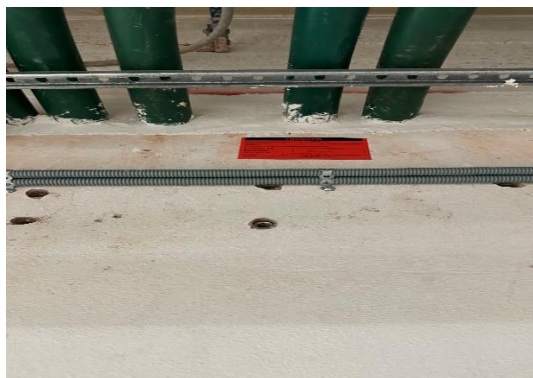
Bilde nr. 961.7

Uttektheter i branncellevegg. Forholdet må undersøkes nærmere

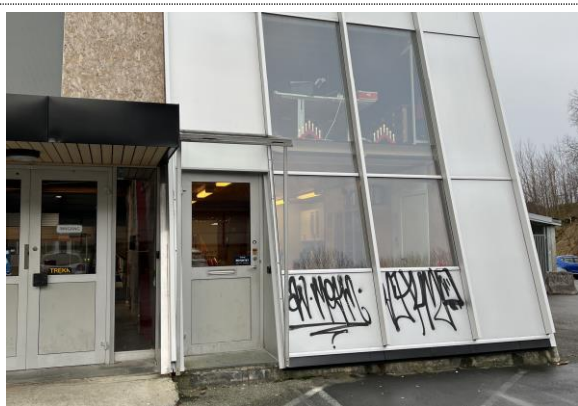
Bilde nr. 961.11

Kontor ulovlig oppført. Mangler alternativ rømningsvei

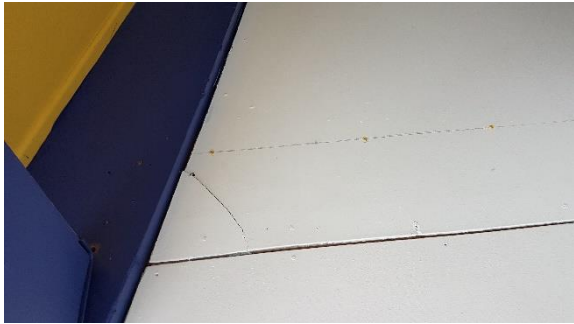
Bilde nr. 7 – Eternitplater i skillevegger ved kjøkken. Enkelte skader på platene.

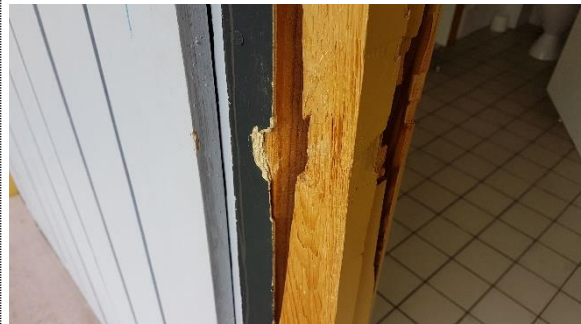
Bilde nr. 10 – Skade på svartmalt internitplate ved toalett i kafeareal.
