# Kanalveien 51-53, Bergen - Felt S14

Miljøgeologiske grunnundersøkelser.  
Beskrivelse av forurensningssituasjonen

DATO / REVISJON: 2. april 2019 / 00

DOKUMENTKODE: 10206135-RIGm-RAP-001

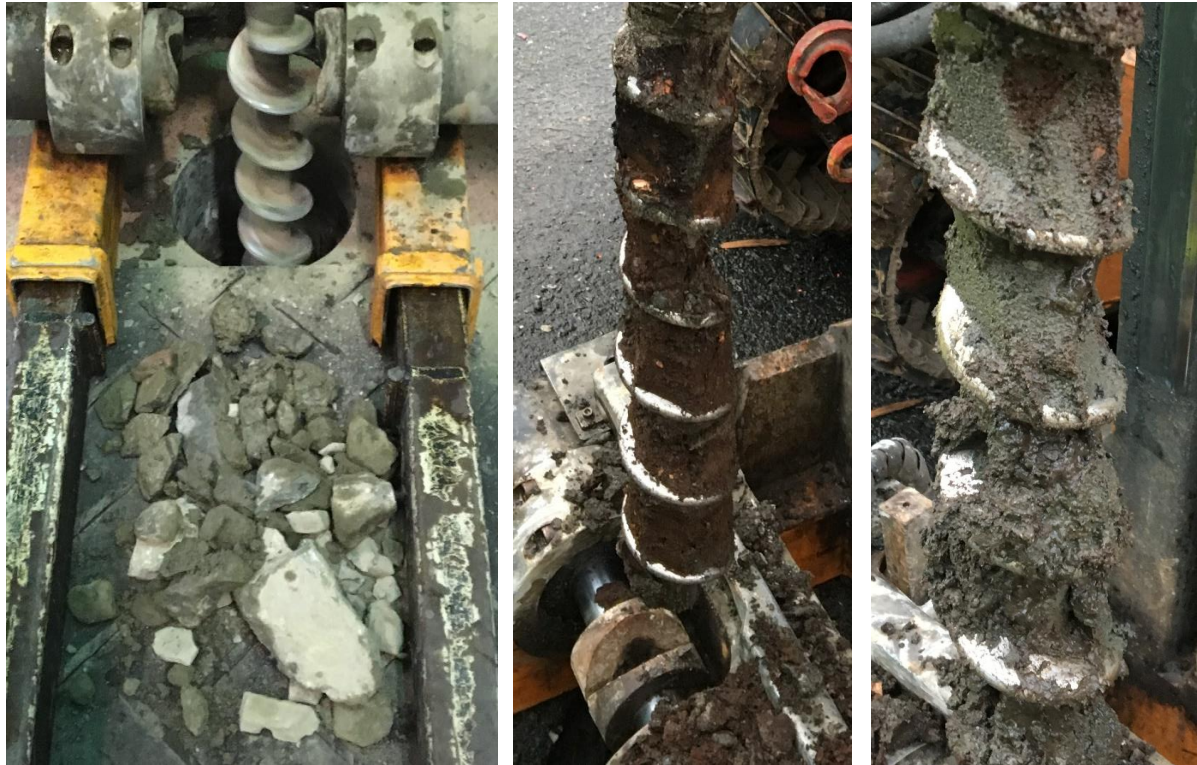
I PR1 og PR2 ble det tatt prøver ned til hhv. 4,6 m og 3,9 m under terreng. I begge prøveseriene ble det observert ca. 2 m med hovedsakelig mineralske fyllmasser av grus, stein og noe sand over 1-1,5 m med fyllmasser av mineralske og organiske masser. I PR1 var det et tydelig lag med antatt stedegne torvmasser fra 3,5 til 4,2 m dybde. Under dette laget var det sand. Like over laget med torvmasser ble det observert glassbiter i fyllmassene (dybde 2,8-3,5 m). I PR2 bestod massene fra 3 til 3,9 m av organisk materiale, sand og grus, og innskutte sjikt av silt/leire. Dette er antatt å være stedegne masser. Se også bilder av prøveseriene i Figur 5-1.

Det var generelt utfordrende å få opp prøver av massene fra de øverste ca. 1 m i PR1 og øverste ca. 2 m i PR2 og PR3, da de stort sett bestod av stein og grus, se Figur 5-1.

Figur 5-1: Bildet til venstre viser stein som er plukket opp fra prøvepunkt PR2. Slike mineralske fyllmasser ble observert i toppen i alle de tre prøvepunktene. Bildet i midten viser antatt stedegne torvmasser observert i ca. dybde 3,5-4,2 m i PR1. Bildet til høyre viser antatt stedegen sand i PR1, påvist fra ca. dybde 4,2 m (også observert i PR2). Foto: Multiconsult.

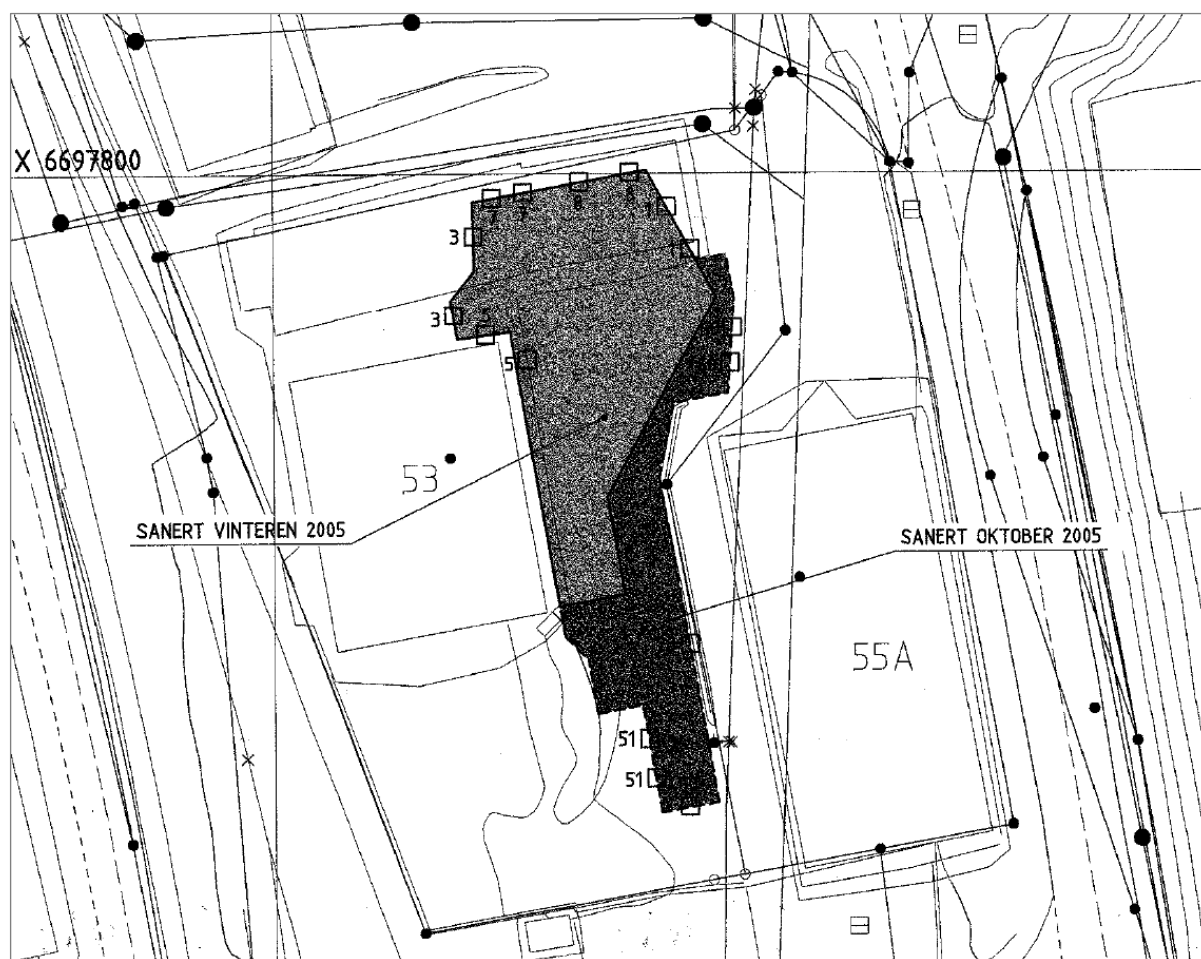
I forbindelse med grunnundersøkelser for planlagt påbygg sør i Kanalveien 51, ble det i 2004 påtruffet oljeforurensede masser like øst for bygget i Kanalveien 53. Disse massene ble fjernet ved masseutskifting i 2005 (se Figur 5-2 og tegning 10206135-RIGm-TEG-001). For å dokumentere forurensningstilstanden i de gjenværende massene, ble det tatt flere løsmasseprøver som ble analysert for innhold av olje. Resultatene er vist i Tabell 5-4.

Figur 5-2: Utsnitt av Multiconsult-tegning 610569-1, datert 17.11.2005. Situasjonsplanen viser sanert område ved Kanalveien 53, samt lokalisering av kontrollprøver av gjenværende løsmasser.

I sluttrapporten etter saneringen (brev fra Multiconsult datert 17. november 2005) konkluderes det med at det fortsatt ligger igjen en del olje-forurensede masser på den sørligste delen av eiendommen, samt en tynn stripe mot naboeiendommen i øst (Kanalveien 55). Konsentrasjonen i disse massene ble vurdert som så lave at det ikke var sprednings- eller helsefare forbundet med å la

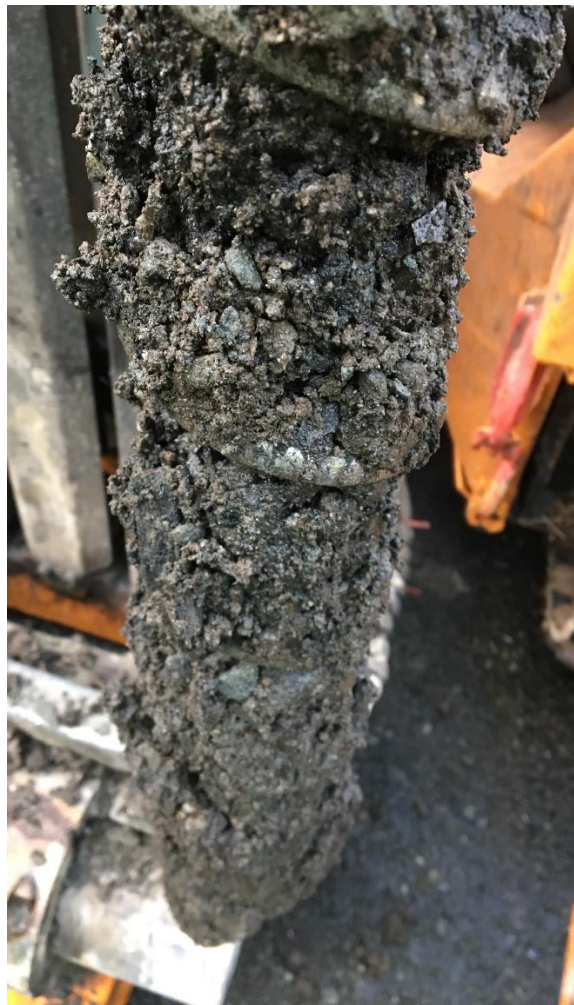
| Prøvepunkt nr.: PR1 | | | | | |
|---|---|---|---|---|---|
| 0-0,8 | | Asfaltdekke.<br>Mineralske fyllmasser av sand, grus og stein. | | | |
| 0,8-1 | | Mineralske fyllmasser av sand og grus med noe organisk innhold. | | | |
| 1-2 | | Mineralske fyllmasser av sand og grus, samt organisk materiale. Noen steder observeres det større felter med organisk materiale eller sand. | | | |

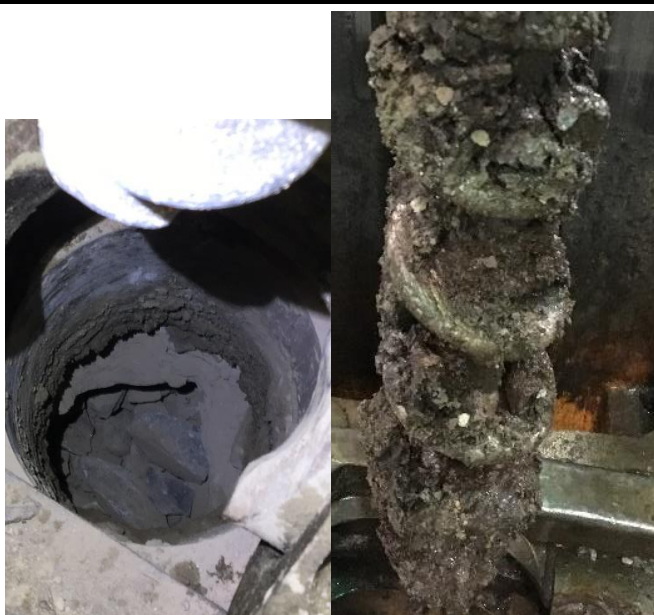
| Prøvepunkt nr.: PR2 | | | | | |
|---|---|---|---|---|---|
| 0-0,2 | | Betongdekke. | | <p>Foto til venstre: Grove mineralske masser i den øverste meteren.<br/>Foto til høyre: Mineralske og organiske fyllmasser fra 2-3 m dyp.</p> | |
| 0,2-1 | | Mineralske fyllmasser av sand, grus og stein. | | | |
| 1-2 | | Har ikke sett materiale i dette området, da det falt av på vei opp. Det ble boret med borekronen fra ca. 1,8 m for å komme gjennom laget med mye stein. | | | |

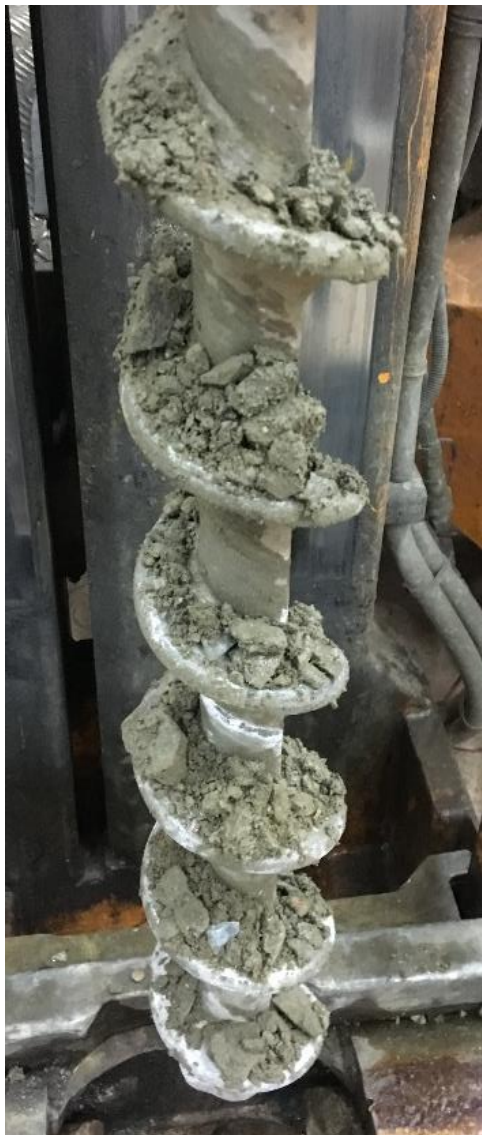
| Prøvepunkt nr.: PR3 | | | | | |
|---|---|---|---|---|---|
| 0-0,3 | | Betongdekke | | | |
| 0,3-1 | | Mineralske fyllmasser av sand, grus og stein. | | | |
| 1-1,8 | | Grove mineralske fyllmasser av grus.<br>Det lykkes ikke å få opp prøve-materiale, da det er grove masser av grus og stein i grunnen. | | | |
