TILSTANDSVURDERING AV  
**RUINEN ETTER  
ERKEBISPEGÅRDEN I  
BERGEN**

STRANDGATEN 197b, 5004 BERGEN  
GNR 165, BNR 402

Saksnr.: 200901811-9

**Byantikvaren**  
2010

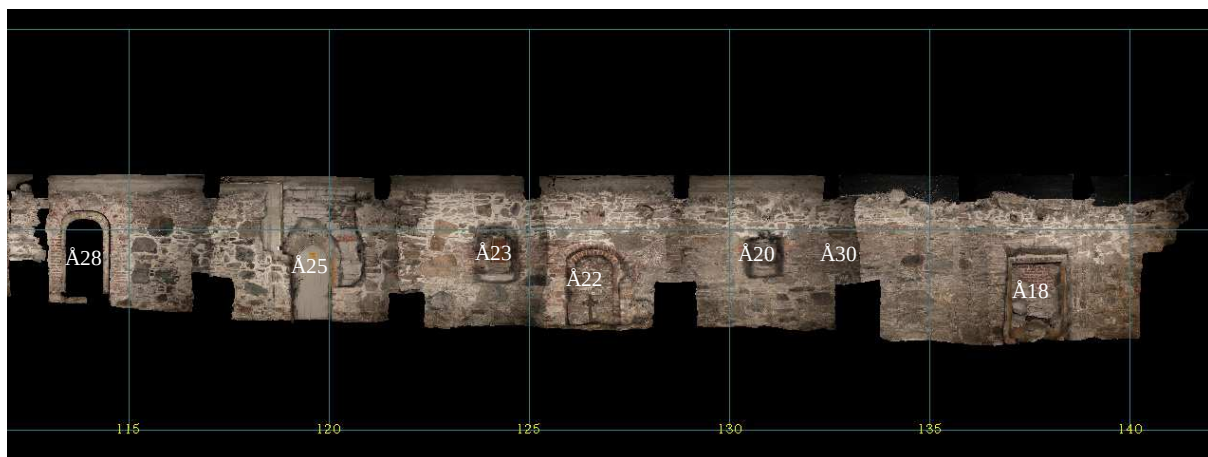
Fig 21. Innerlivet til den østlige langveggen (M3) i middelalderanlegget. Å med nummer markerer åpninger i murverket. De lysere partiene, særlig høyt på veggen, er kalkfuger etter reparasjoner på 1980-tallet (tilrettelagt illustrasjon fra fotogrammetriprosjektet, Marcin Gladki 2009).

Murverket i innerlivet er i forholdsvis god stand, mye som følge av tidligere sikring og reparasjoner. Enkelte større steiner har avskallinger og løse partier i forbindelse med brannskader. Rundt flere dør- og vindusåpningene er det løs og sprukket teglstein. To

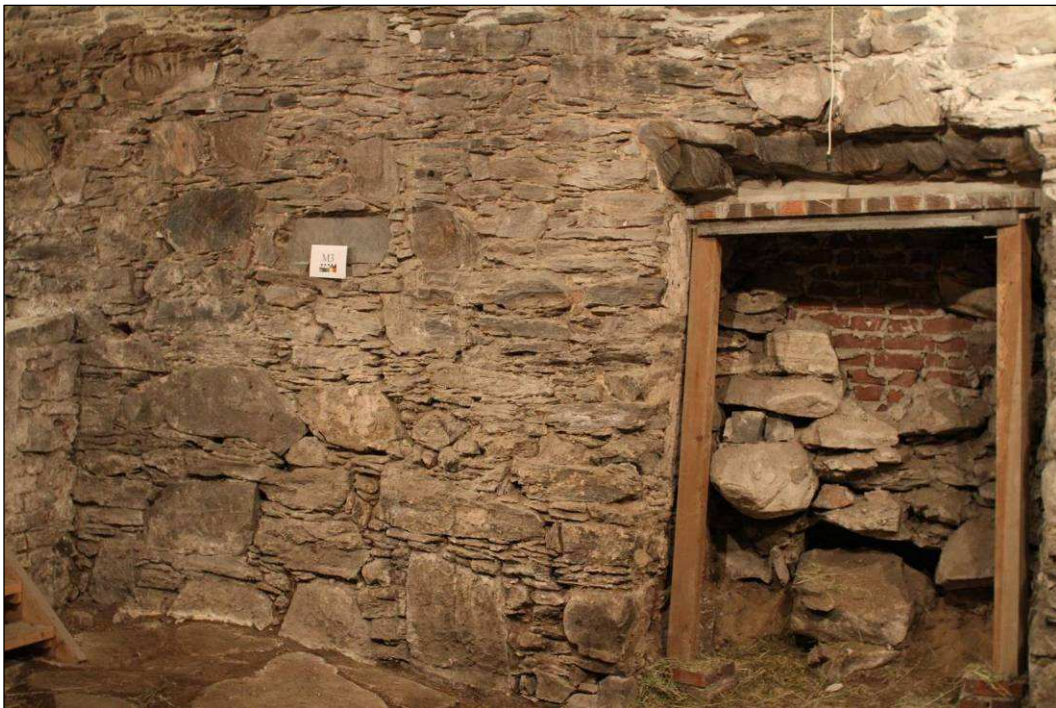
Fig 23. Sørlig del av innerlivet i M3 med en gjenmurt døråpning (Å18). Døråpningen ble sikret med en jernbjelke og et skift med teglstein på 80-tallet (foto: Byantikvaren 2009).

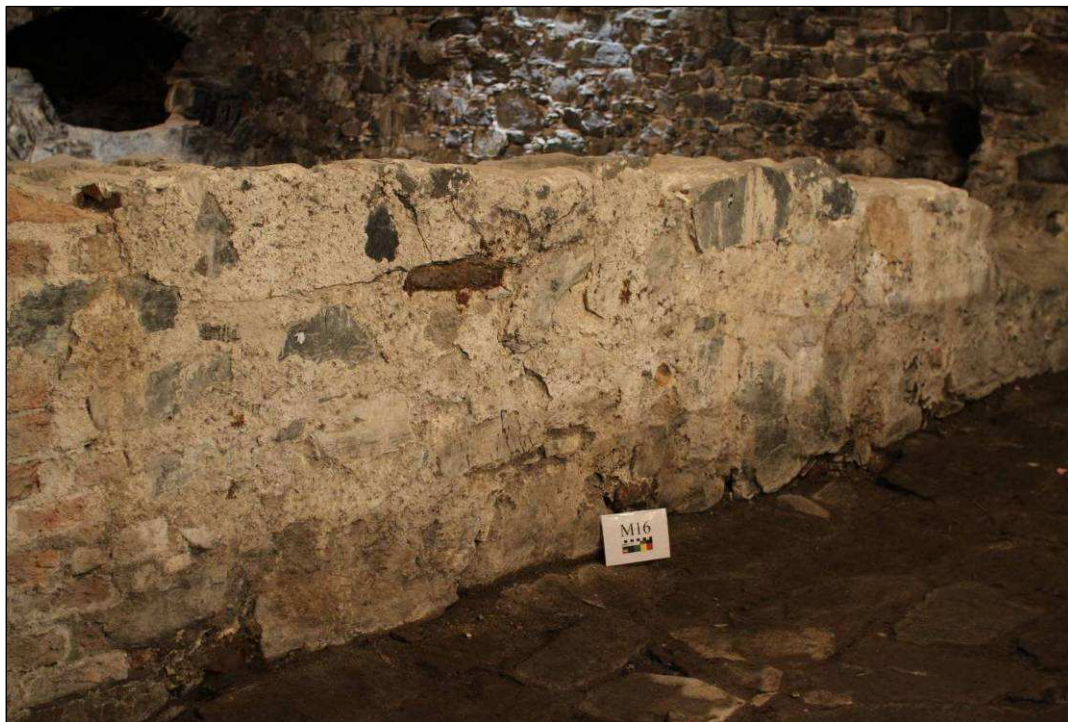
Fig 30. Restene etter et tykt pusslag på nordre murliv i M16 fører til at detaljer i murverket er skjult (foto: Byantikvaren 2009).

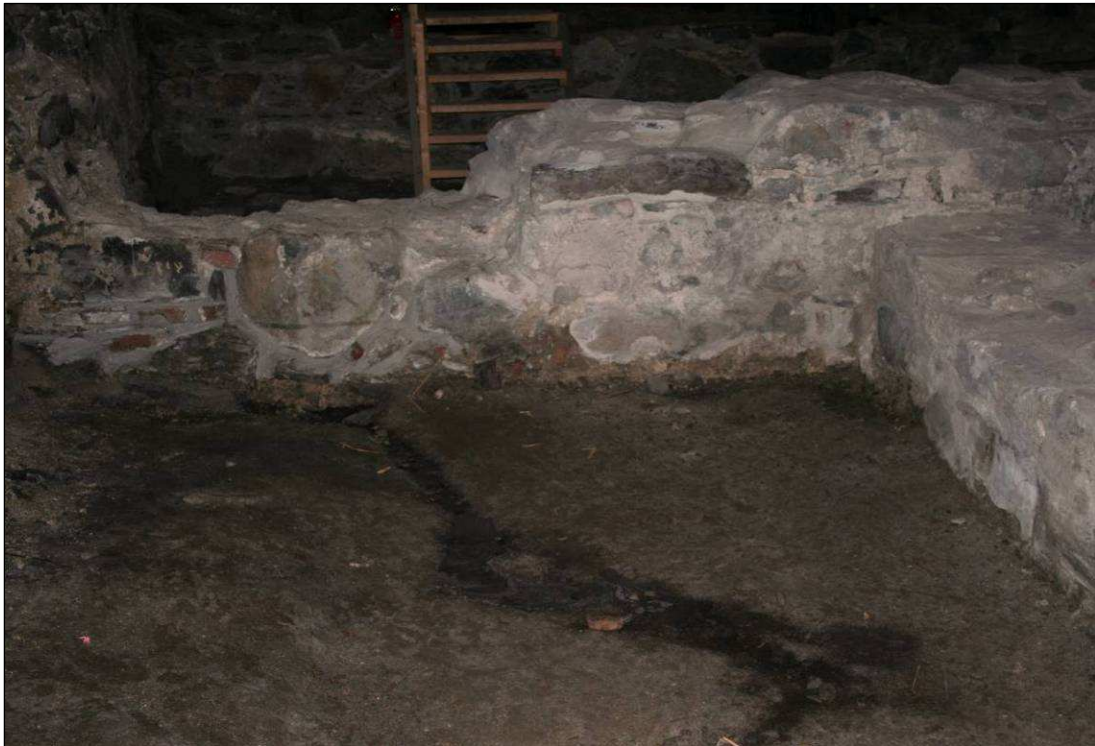
Fra et punkt vest i muren (fig 31), fra under søndre murliv inn i rom 11, er det et forholdsvis kraftig vannsig på våte dager. Vannsiget kommer utenfra fra gateplan over ruinrommet mot vest. Fukten absorberes vanligvis opp i jordgulvet i rom 11 og antas ikke å skade murverket på nevneverdig måte.

*Fig 31. Vannsig fra under murverket i M16 absorberes i undergrunnen i rom 11 (foto: Byantikvaren 2009).*

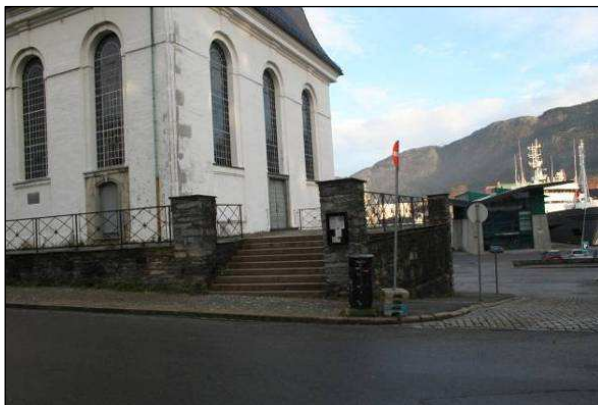
Terrassedekket er i dag på ingen måte vanntett og fuktighet trekker ned i middelaldermurverket under. Ved mye nedbør renner vann langs innerlivet i ruinrommene og murene antas å magasinere mye vann. Luftfuktigheten i ruinrommene er konstant høy (RF 80-95 %) og temperaturen i ruinrommene varierer i forhold til uteklimaet i mye større grad enn i ruinrommet under kirken.

Fig 42. Terrassen på Nykirkens sørside fotografert mot NØ (foto: Byantikvaren 2009).

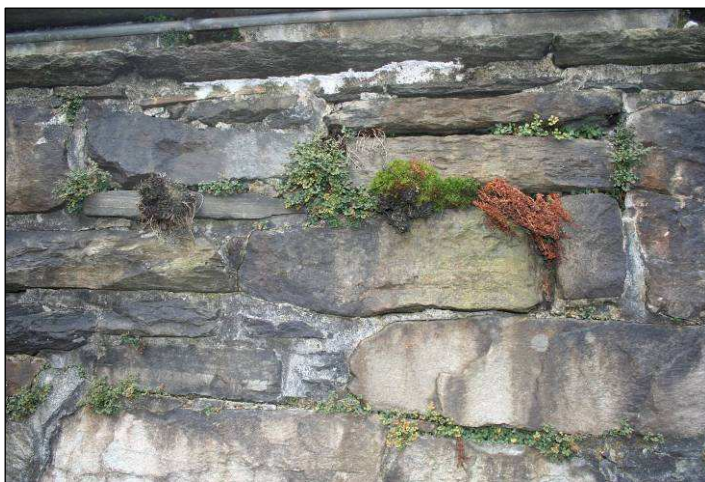
Fig 45. Ytterlivet i M9 er preget av begroing og sprukne sementfuger (foto: Byantikvaren 2009).

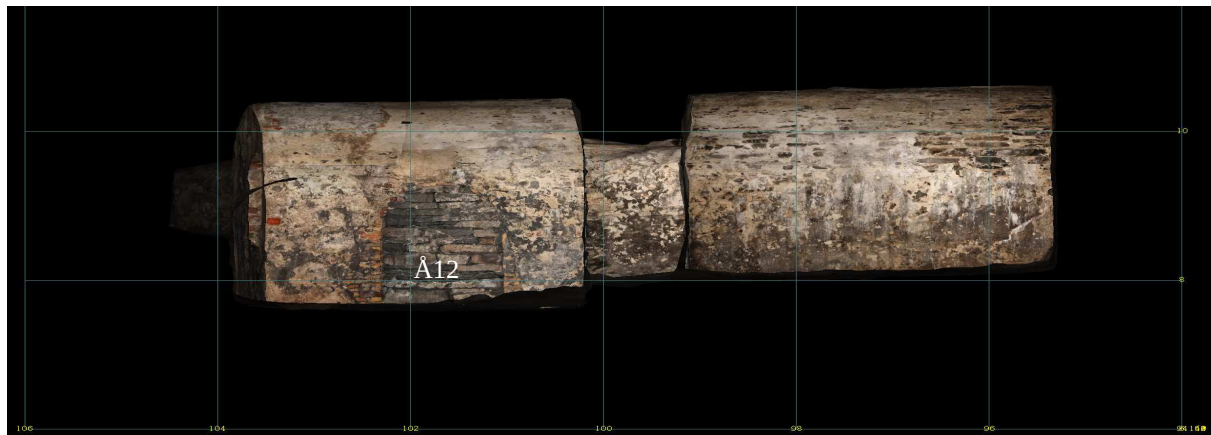
har i likhet med rom 10, hvelvet tak. En gjenmurt rundbuet døråpning/portal (Å12, fig 46) er tydelig i muren i rom 9. Gul teglstein i portalvangene antyder at åpningen ikke er middelaldersk men er samtidig med oppføringen av muren på 16- eller 1700-tallet (Kristoffersen 1984). Murverket er konstant fuktig og på regnfulle dager er det betydelig vanninntrengning og kondens langs veggene. Flere steder i muren er det tydelige saltutfellinger og løs kalkpuss som følge av fukt og vanninntrengning.

Fig 46. Innerlivet i M9 med gjenmurt portal (Å12) mot sør (illustrasjon og oppmåling: Marcin Gladki 2009).

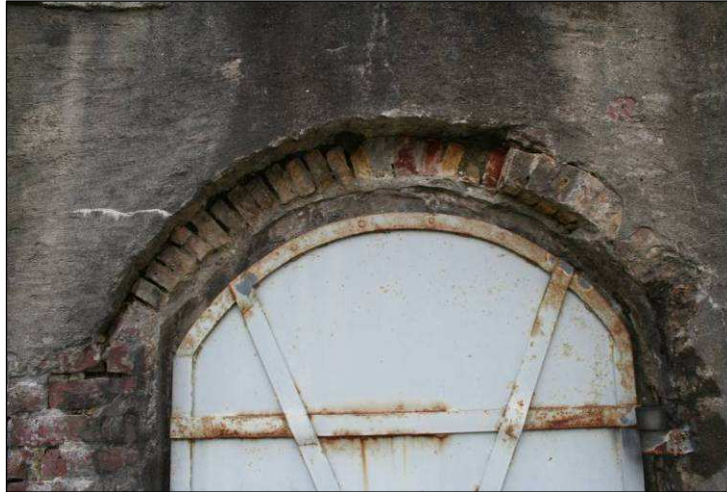
Fig 49. Teglforingen i rundbuen over portalen (Å16) er i dårlig stand (foto: Byantikvaren 2009).

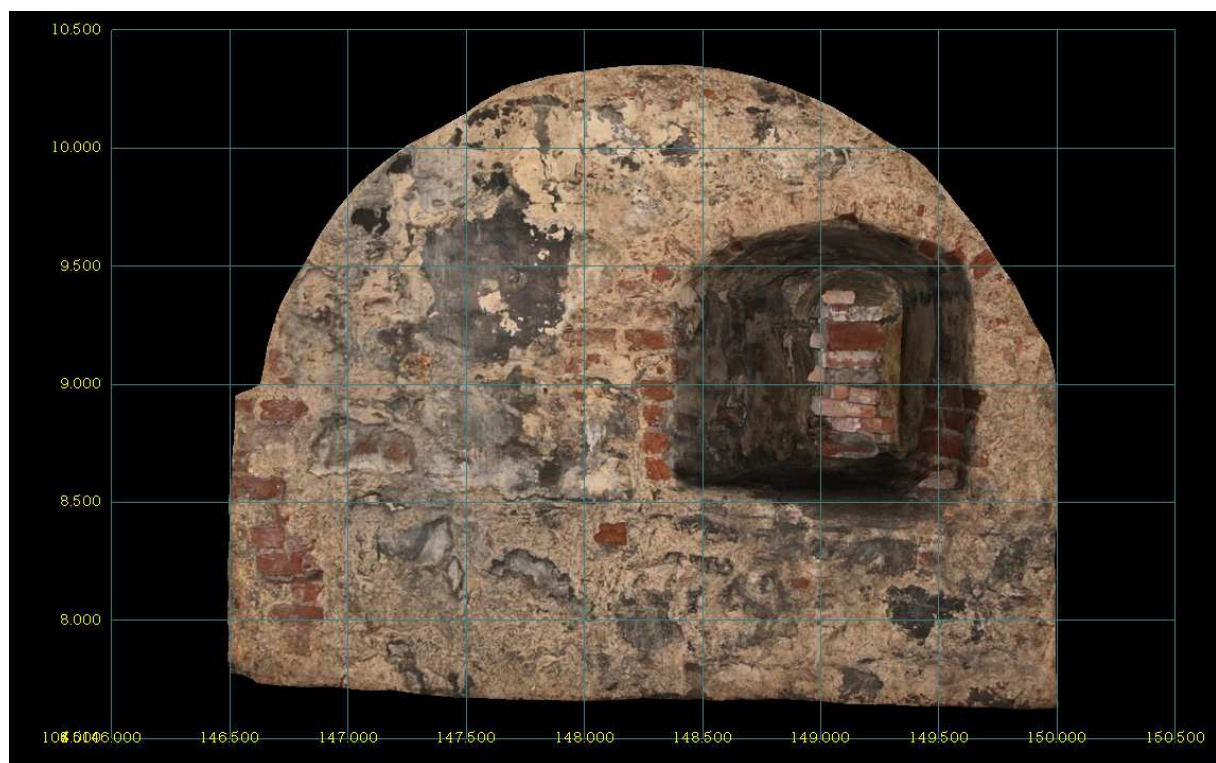
Innerlivet av M3a i rom 9 er dekket av et tykt grågult pusslag som skjuler detaljer i murverket. Det er saltutfellinger og relativt fuktig pussoverflate.

Fig 50. Innerlivet i rom 9 mot øst (mur M3a) med innvendig vindusåpning (Å14) med smyg og teglforing. Teglforingen i søndre del er i dårlig forfatning. Murverket ellers er delvis dekket av et tykt pusslag (illustrasjon og oppmåling: Marcin Gladki 2009).

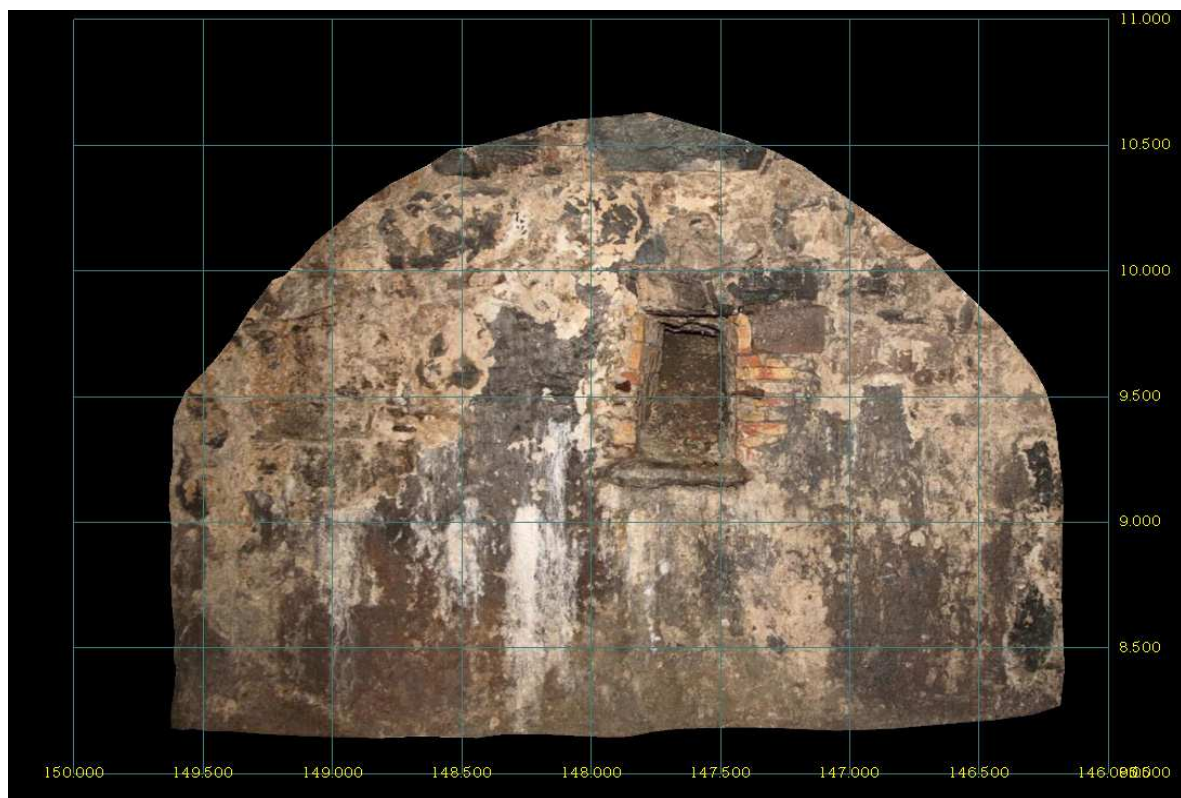
Fig 51. Innerlivet i M4, rom 8, mot vest er dekket av et tykt pusslag, Vindusåpningen er etterreformatorsk (illustrasjon og oppmåling: Marcin Gladki 2009).

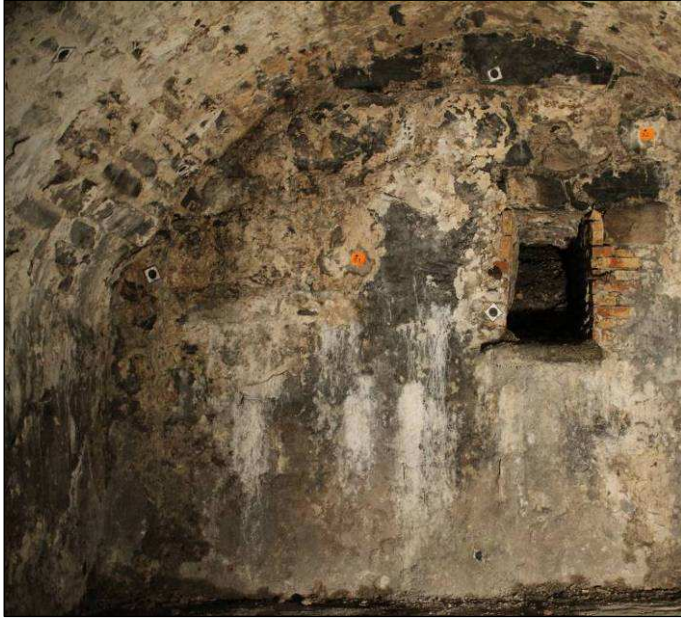
Mur M4 er svært utsatt for vannsig og innerlivet er konstant fuktig (fig 52). På regnfulle dager renner vann langs veggene og inn på gulvet i rom 8. Kalkpussen, særlig i sørlig og øvre del av innerlivet er myk og under oppløsning. Murverket vurderes å være konstant gjennomfuktig og således potensielt utsatt for frostsprenging. Det er i tillegg til dels betydelige saltutfellinger i form av hvite skorper på murlivet.

Fig 52. Det bevarte middelaldermurverket M4 er fuktskadet og innerlivet er konstant vått med oppløsningstendenser i puss og kalkfuger. Det er også betydelig saltutfelling i murverket (foto: Byantikvaren 2009).

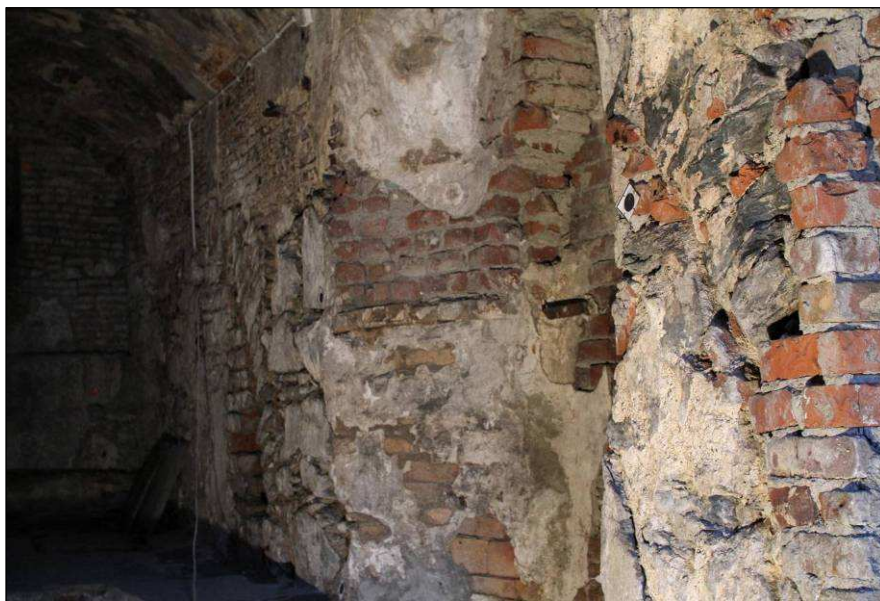
Fig 58. Det er brukt mye teglstein ved de ulike ombyggingene av M12. Stedvis er teglen løs og i dårlig forfatning (foto: Byantikvaren 2009).
