# Katarinahospitalets ruin

- tiltak i forbindelse med avdekking av murverk

Øvre Dreggsalmenningen 2, 5003 Bergen Kommune  
Gnr. 165, Bnr. 1124

Saksnr.: 200012642-207

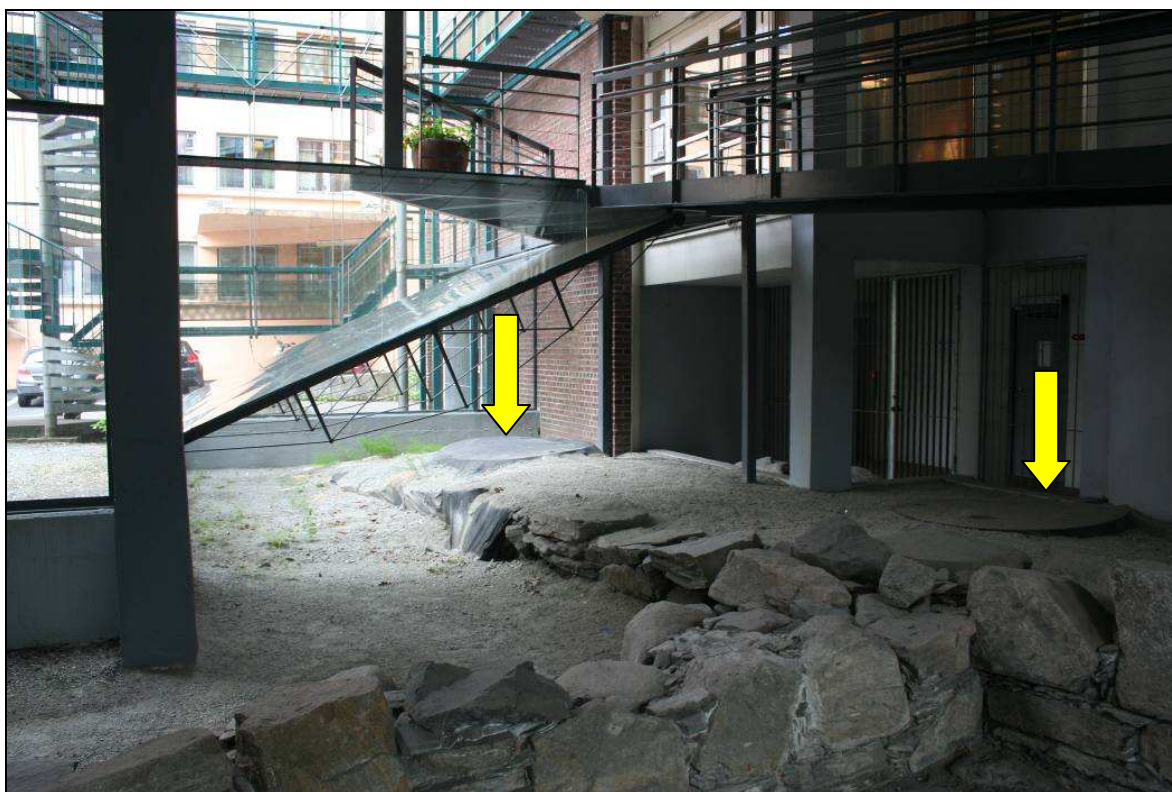
*Fig 2. Bildet viser murverket i nordvestlig del av Katarinahospitalets ruin før tiltaket i mai 2010. Murverk og brønner (markert med piler) var da dekket til med filtduk og sand (foto: Byantikvaren 2010).*

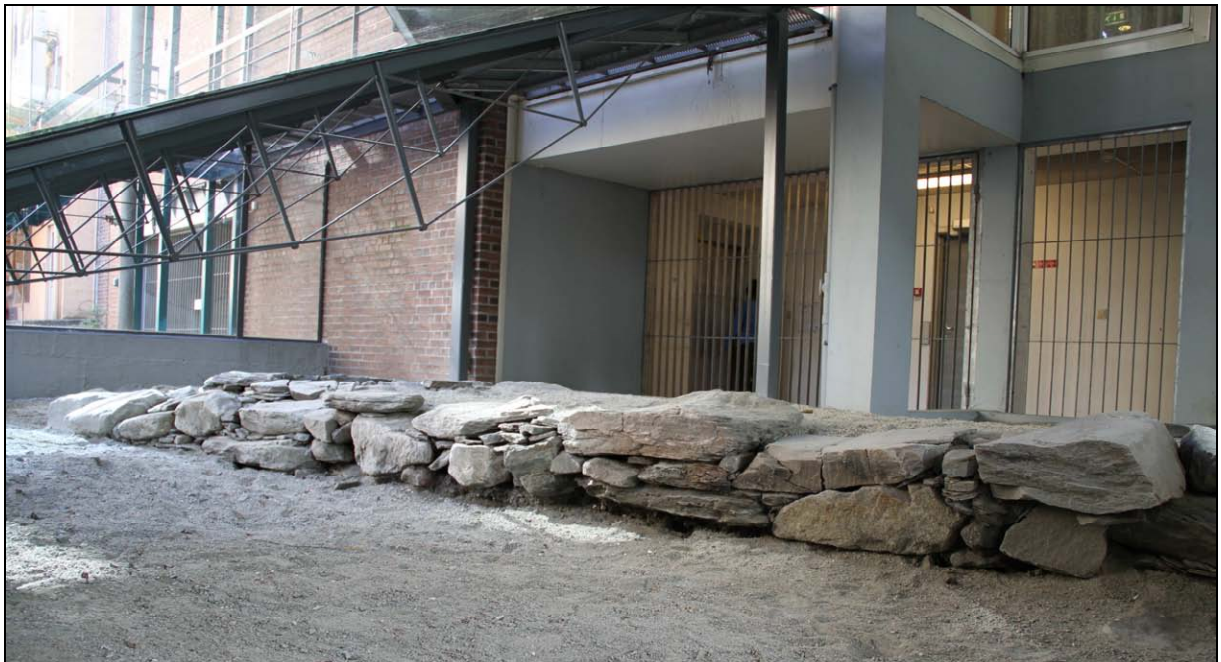
K26 var en øst-vest gående tørrmurt mur uten spor etter kalk i fugene. Den målte 7,7 m i lengde, 35cm til 30cm høyde og ca 70cm bredde. Muren bestod av to murskift med bruddstein og pinning med hovedsaklig flat småstein. Noe av de større steinene var brannskadet med forvitring og sprekkdannelser. Murlivet var kun eksponert mot sør ettersom det mot nord var skjult av masser/kulturlag opp til murkronen. Nivået nord for muren ligger altså ca 0.5m høyere enn sør for muren (figur 9). Over massene på nordsiden av muren var det lagt filtduk med ca 10 cm sand over. Muren K26 hviler på trepæler og organisk kulturlag på opptil 1m i tykkelse (Hommedal 2001:7).

Figur 6: Murliv (K26) mot nord etter avdekking og rensing. Muren er tørrmurt (Foto: Byantikvaren 2010).

Filtduk og sand over muren ble fjernet og murverket dokumentert og systematisk rensert med maskinstøvsuger.

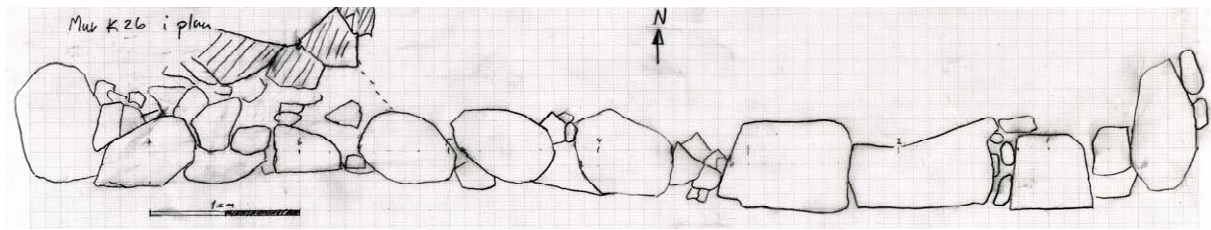
Figur 8: Plantegning av mur (K26) Skravert stein tilhører struktur K39.

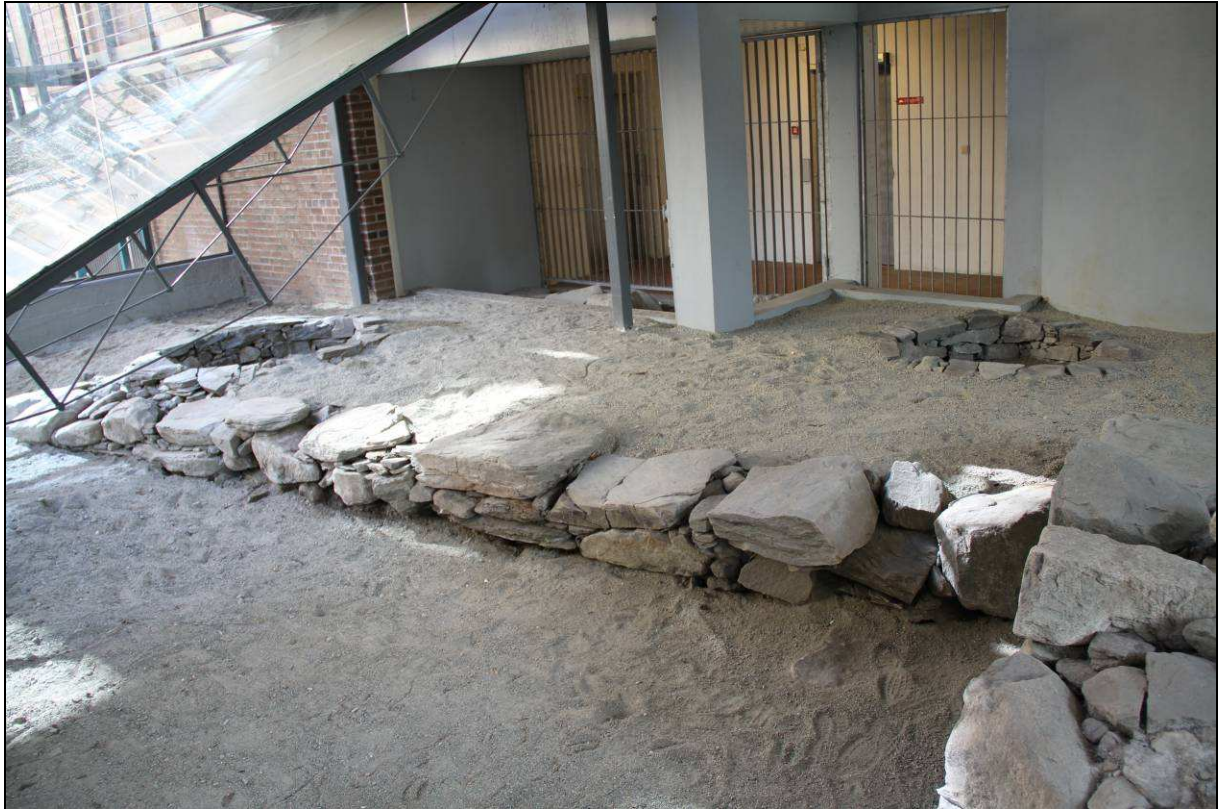
Figur 9: Mur K26 med kummene i bakgrunnen etter at konserveringen er gjennomført. K39 til venstre og K13 til høyre i bakgrunnen (Foto: Byantikvaren 2010).

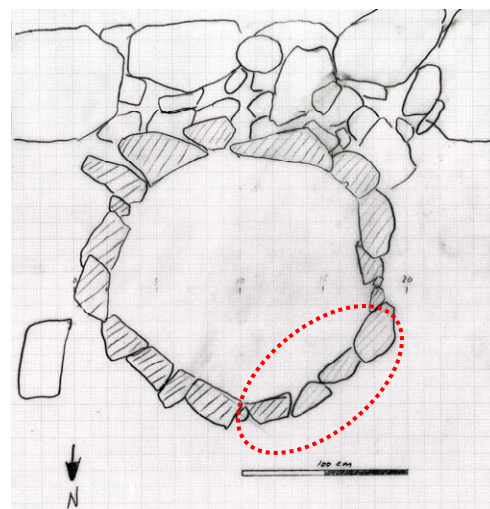
Struktur K39 tangerte østlig del av mur K26, på nordsiden. Det dreier seg om en sirkulær kum med en innvendig diameter på 1,5m og 1,75m dybde. Steinen i kummen var sprengstein av uregelmessig størrelse. Det ble ikke påvist bindemiddel i fugene. Murverket var rotete og veggene på innsiden ujevne. Bunnen av kummen var dekket av skrot og stein. Et mindre parti i kanten, mot nord, var rast ut (figur 10).

Figur 10: Plantegning av K39. Stiplet viser område som var rast ut.

Murverket i kummen ble rensset med maskinstøvsuger (figur 11). Kanten ble så sikret ved at stein ble festet uten bruk av bindemiddel. Det utraste partiet i kanten ble reparert. Sand ble deretter påført inntil kanten omkring kummen. For å sikre at ingen skal falle ned i kummen ble den foret med filtduk og fylt med leca-kuler (figur 12). Det ble deretter støpt et ca 5cm tykt lokk og påført et tynt sandlag (figur 13).

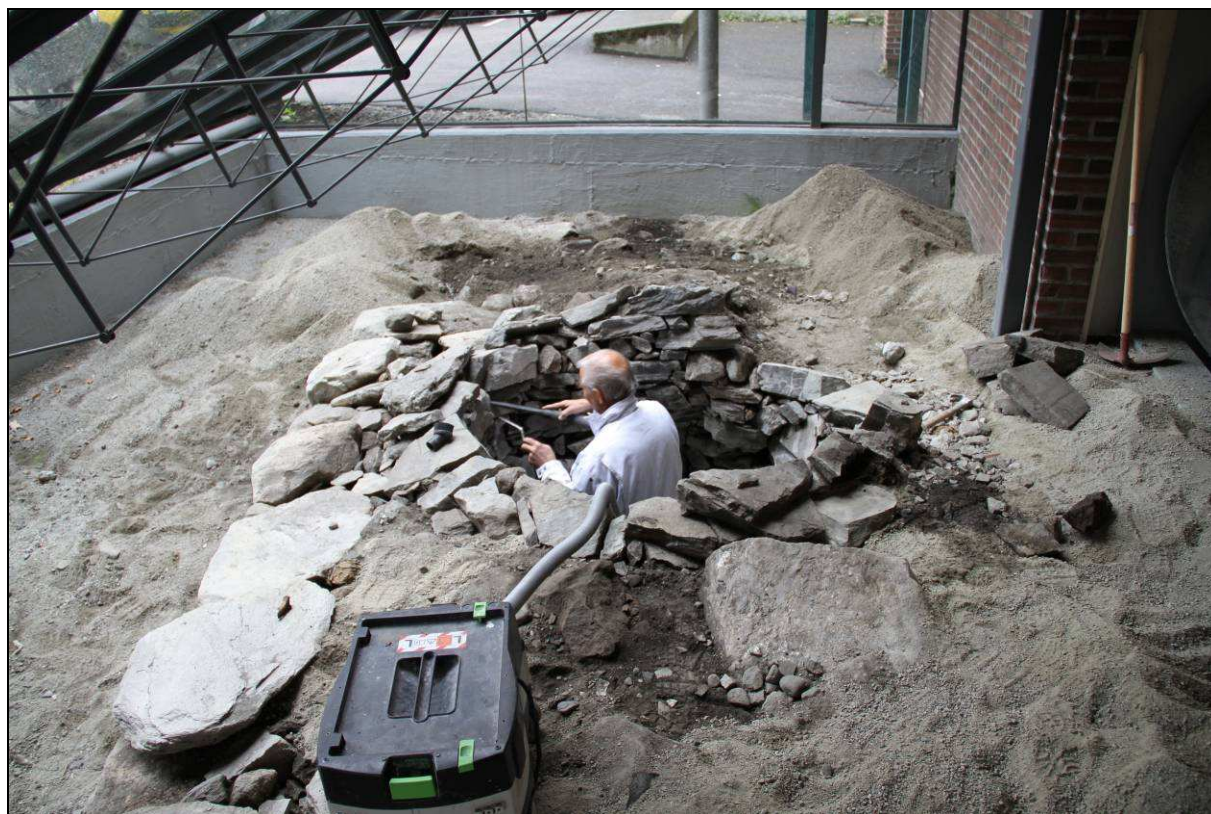
Figur 11: Mur (K39) mot nord etter avdekking og rensing. Muren er tørrmurt (Foto: Byantikvaren 2010).

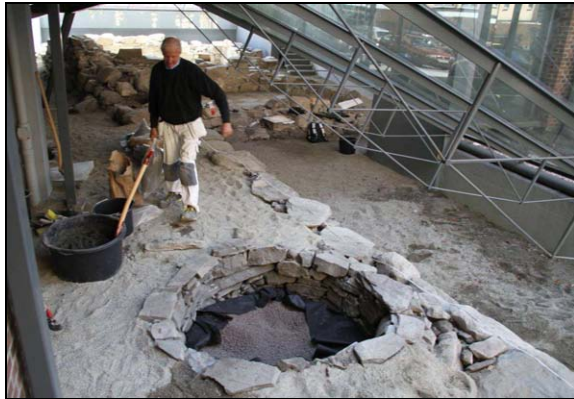
Figur 12: K39 ble foret med duk og fylt med leca-kuler (Foto: Byantikvaren 2010).

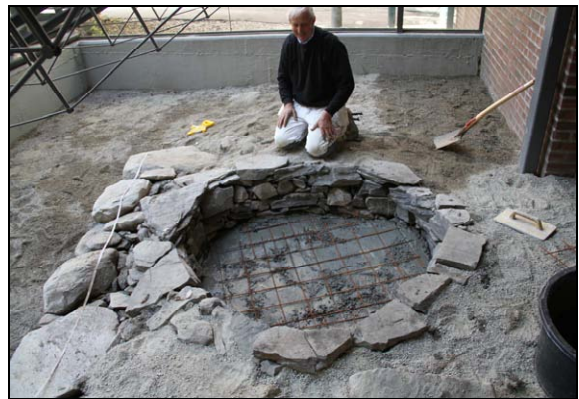
Figur 13: For å sikre kummen ble det støpt et lokk med betong over leca-kulene (Foto: Byantikvaren 2010).

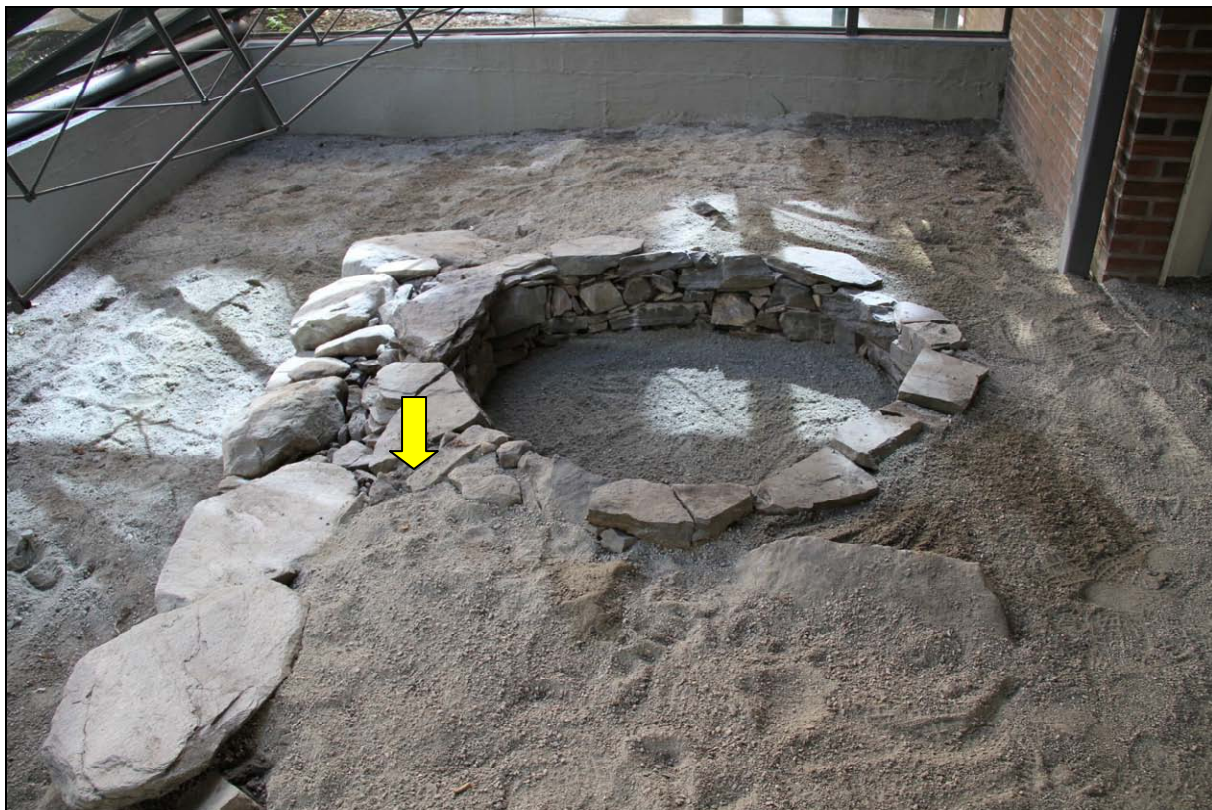
Figur 15: Ferdig resultat; struktur K39 mot nord etter avdekking, rensing og sikring. Gul pil viser hvor keramikkfragmentene ble funnet (Foto: Byantikvaren 2010).

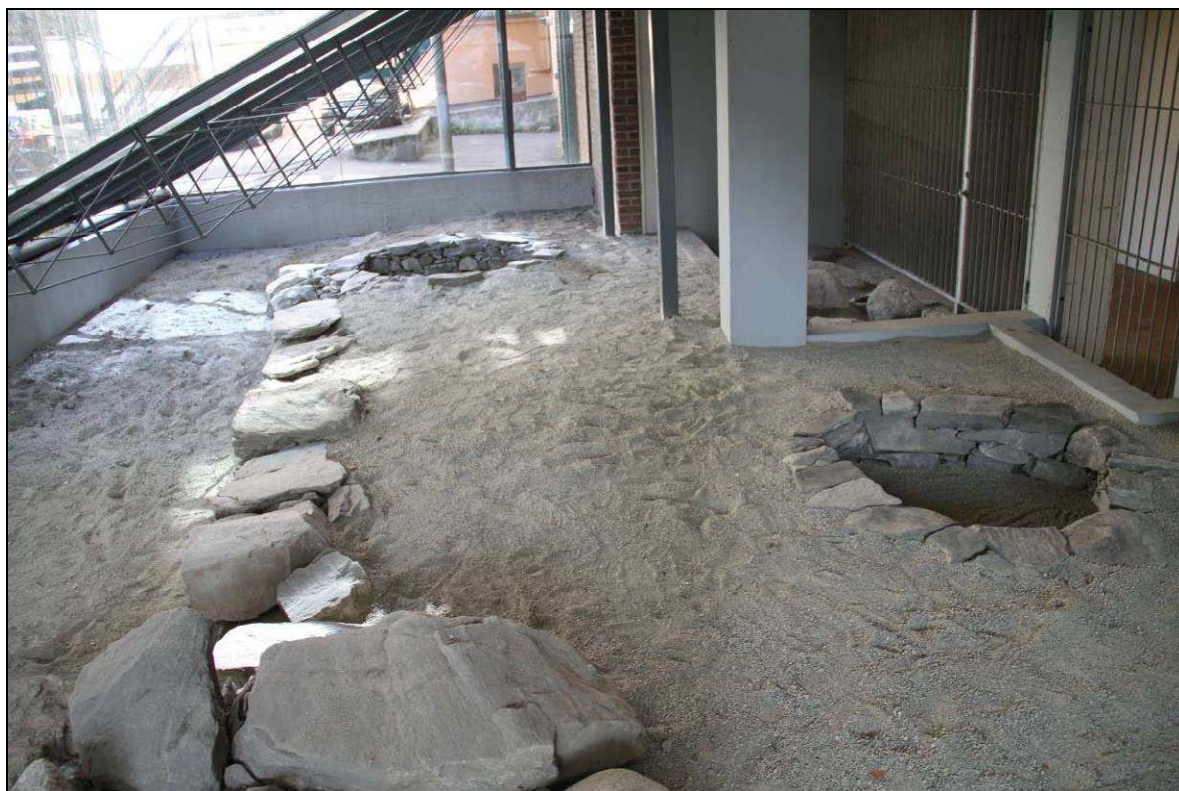
Figur 16: Ferdig resultat etter avdekking og sikring; muren K26 til venstre, kummen (struktur K39) lengst bak og struktur K13 til høyre. Bildet er tatt mot vest (Foto: Byantikvaren 2010).

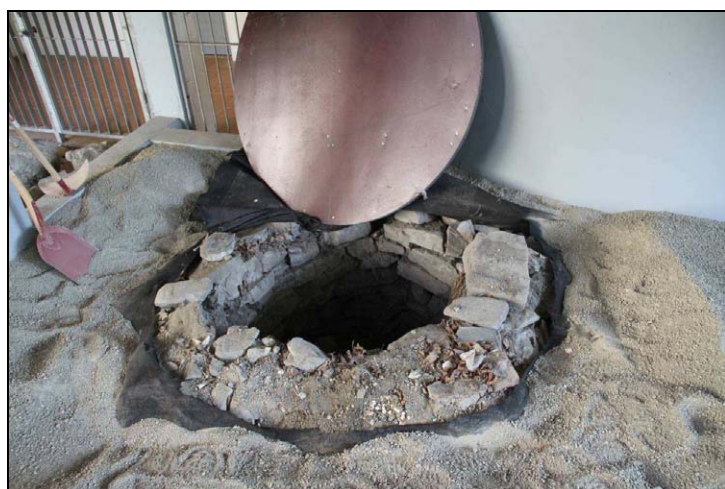
Struktur K13 var en tørrmurt brønn, alternativt en kum, med en innvendig diameter på 1,1m og en dybde på 1,2m. Bunnen var dekket av sand, stein og skrot. Innsiden var ikke helt sirkulær og det ble påvist et tydelig vertikalt skjøte i murverket mot vest, noe som kan tyde på at brønnen på et tidspunkt har vært reparert eller bygget om. Steinen i murverket var noe forskjellig fra K39 ettersom det ikke er entydig at det var sprengstein som var benyttet. Murverket var også murt mer regelmessig og med mindre bruk av småstein enn i K39.

Figur 17: Struktur K13 før rensing og sikring (Foto: Byantikvaren 2010).

Murverket i K13 ble rensset og kanten sikret ved at løs stein ble festet uten bruk av bindemiddel. Deretter ble strukturen foret med filtduk og fylt med leca-kuler og et lokk av betong, med sand over. Det ble også påført sand inntil murkronen omkring kanten.

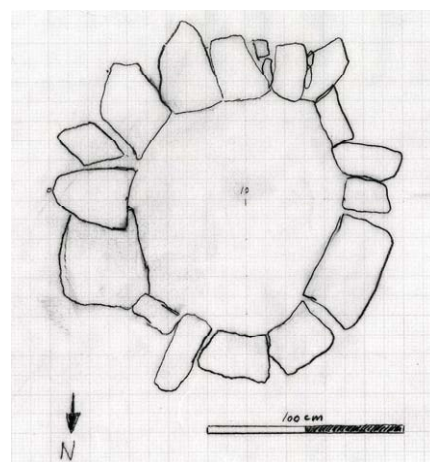
Figur 18: Plantegning av K13.

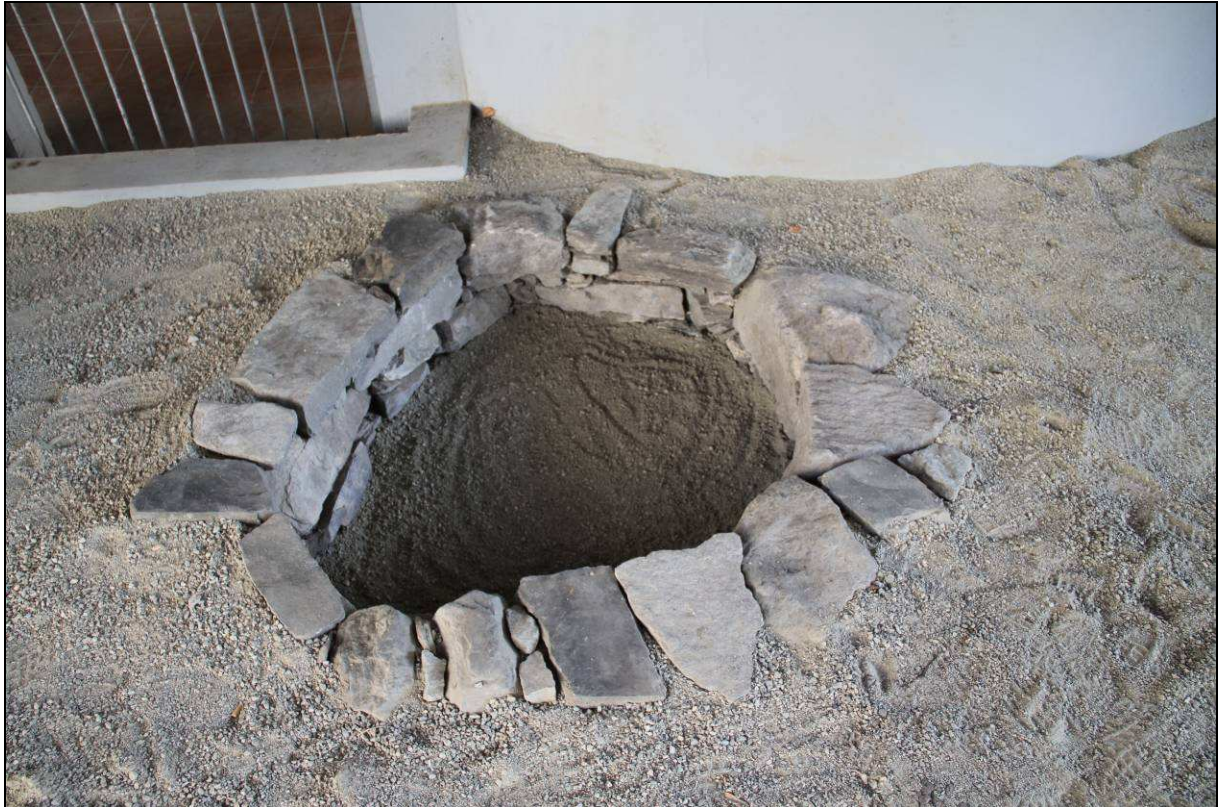
*Figur19: Ferdig resultat; struktur K13 mot nord etter avdekking, rensing og sikring. Muren er tørrmurt (Foto: Byantikvaren 2010).*
