BERGEN KOMMUNE

BERGEN RÅDHUS

SØYLER I FASADE - BÆREEVNE

Bergen, 2018-09-13

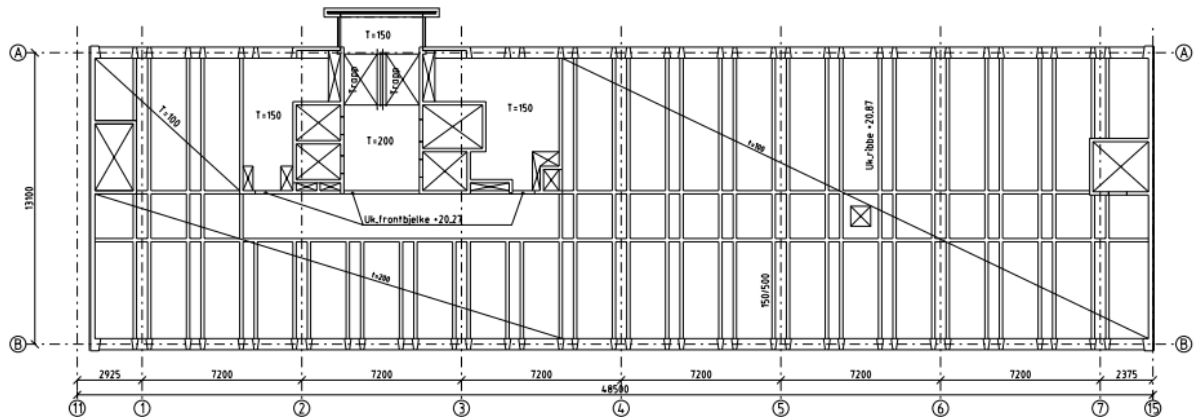
Figur 1: Bæresystem for typisk etasje plan 2-14.

Søyleneles belastning varierer avhengig av hvor søylen står i etasjeplanet. Det er valgt å utføre kontrollene for søyler med maksimalt lastareal, akse 4 til 6+, samt søyler i akse B2 til B4. Se figur 1. Resterende søyler som grenser inn mot gavlvegger og trappesjakter vil ha lavere lastnivå. Søyepar i akse 1+2,4 meter vil ha noe høyere lastnivå enn søyler akse 4-6 og blir derfor behandlet spesielt.

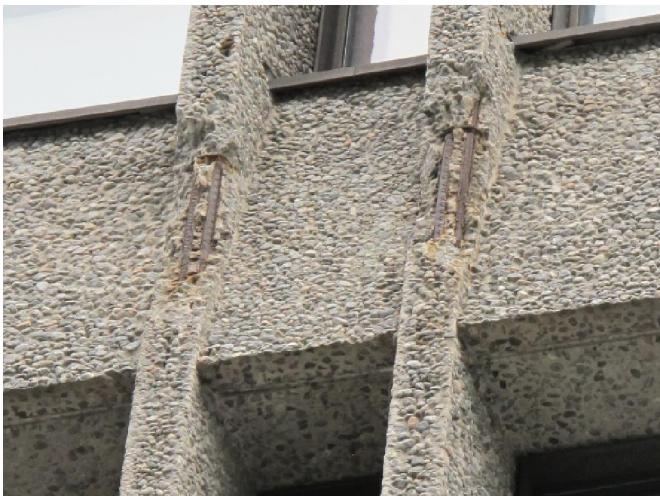
Figur 3: Typiske registrerte skader

Skader i betong med utfall av søylenes ytre del er registrert i betydelig omfang. Det pågår sammenfatning av observerte skader som presenteres i rapport fra Betongconsult AS. Rapporten beskriver årsak, konsekvenser og forslag til tiltak for å forlenge søylenes levetid.

Det presiseres at fullstendig intakt betongtverrsnitt ligger til grunn for alle utførte vurderinger av bæreevne. Kritiske søyler må derfor utbedres snarlig, se konklusjon under kapittel 4.

Alle betraktninger bygger på at skader med utfall av betong og blottlegging av søylenes armering gis fullgod reparasjon med mørtel av tilstrekkelig styrke. Det er derfor lagt til grunn at alle kritiske søyler med denne type skade blir reparert snarest. Dette gjelder søyler i plan 2-5.

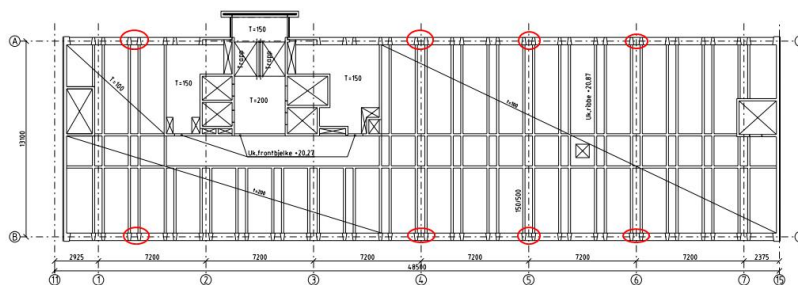
Figur 5: Søyler med behov for forsterkning.

Ved å ta hensyn til innlagt armering i søylene, redusert betongfasthet samt korrosjon av armering kreves det forsterkning av hovedsøyler samt søylepar ved akse 1+2,4m i plan 2 for å tilfredsstille forskriftenes krav til sikkerhet. Se figur 5. Behov vil bli revurdert når undersøkelser av søylenes armering i plan 2 er utført.

Forsterkning kan prinsipielt utføres

- enten ved å støpe på søylene utvendig og legge inn manglende armering
- eller montere et utenpåliggende stålprofil på søylenes innvendige flate

En utvendig påstøp med eventuell ny armering vil både påvirke fasadens form og uttrykk. Vi antar derfor at en innvendig forsterkning vil være fordelaktig. Det bør også påpekes at byggets fasade har antikvarisk interesse. Valg av løsning må diskuteres nærmere tverrfaglig og med byggherre før ytterligere detaljering kan utføres.

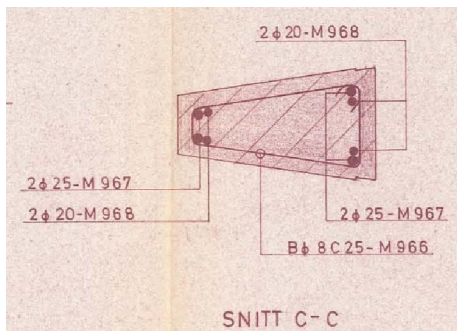
Figur 6. Typisk søylearmering plan 3-14.

Søylene er kun kontrollert for maksimal last (dvs 2. og 3. etasje). For 3. etasje er det konkludert med et behov 2Ø20+2Ø25 som trykkarmering i hver ende av tverrsnittet, se figur 4. Armering er utnyttet tilnærmet 100 % i beregningene som legger til grunn at cirka 60 % av trykkraften overført i betong mens armering bidrar med 40 %. Armering er på tegningene vist identisk for plan 3-13, og beregningene viser at søyler i plan 2-7 har behov for trykkarmering for å tilfredsstille forskriftenes krav til kapasitet. I plan 2 er beregnet armering 3Ø25+1Ø20 i hver ende av tverrsnittet.

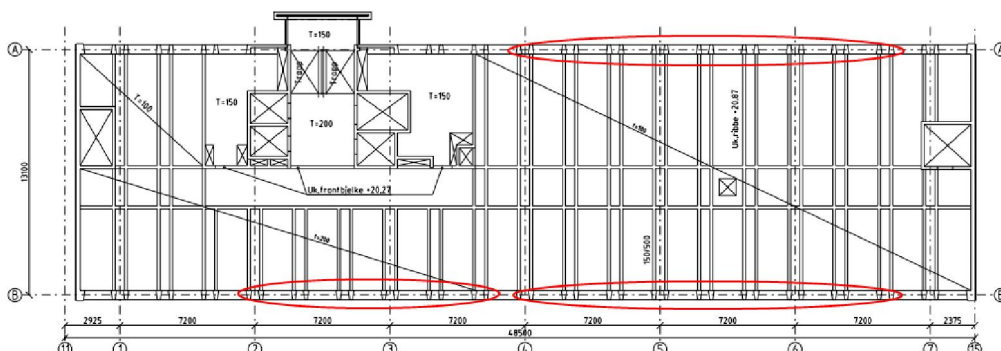
Figur 6: Plassering av søyler som er kontrollert.

Søylene er kontrollert for to typiske belastningsforutsetninger, se figur 6. Øvrige søyler har lavere lastnivå bortsett fra søyle i akse 1+2,4 meter.
