11. august 2020

Vurdering av matjord Gnr 37/5 i Bergen

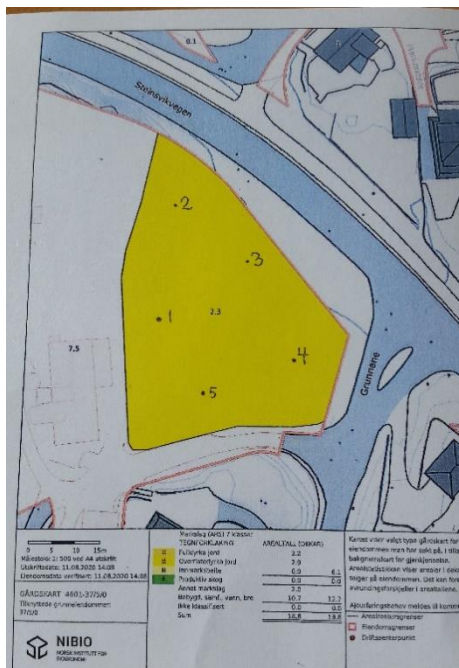
Jeg foretok boring med skovlbor 5 plasser på arealet, se kart. Alle plassene kom jeg ca 70 -80 cm ned før jeg møtte hardt underlag/stein/fjell. Jordarten var organisk jord/myrjord på alle de 5 plassene. Denne jorda var mer eller mindre iblandet leire og silt og det var mest leire og silt under 40 cm.

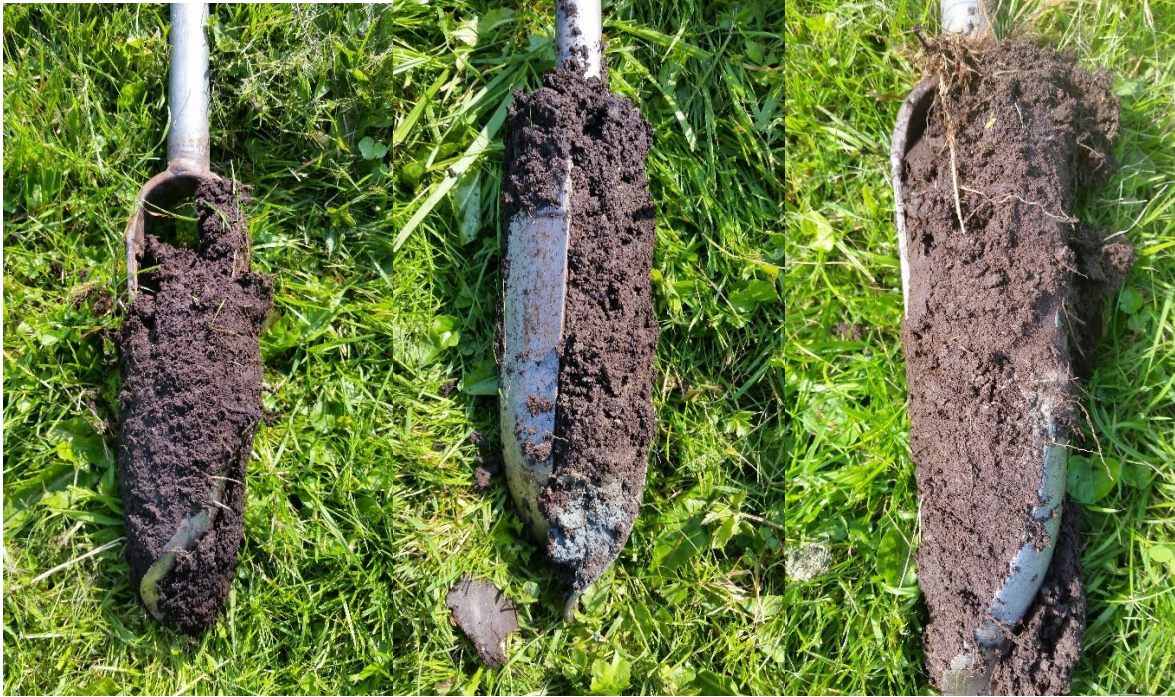
Bildene viser:

Venstre: Øverste 20 cm fra punkt 1. Organisk jord/myrjord

Midten: Ned mot 70 cm fra punkt 1. Nederste del = leire/silt-jord, (grått parti).

Høyre: Øverste 20 cm fra punkt 5. Organisk jord iblandet leir og silt som gjør at fargen blir litt lysere.

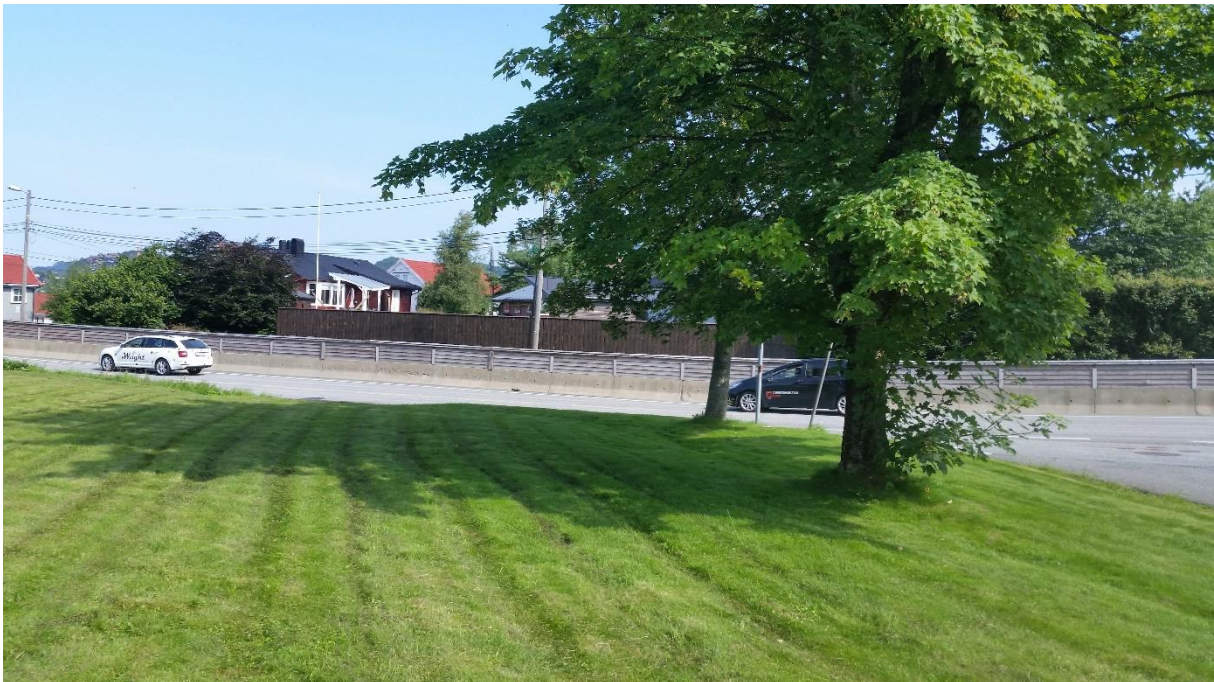
Nede mot Steinsvikvegen var det veldig vått, det surklet under støvlene da jeg gikk der og det dryppet av boret da jeg dro det opp av jorda. Jorda var veldig våt og tett både ved punkt 3 og 4.

Bildet viser et veldig vått parti av teigen. En kan tydelig se kjørespor etter grasklipper i det våte graset.
