# Hva skal vi sammenligne en tunnelløsning med?

*Av Arne Skivenes*

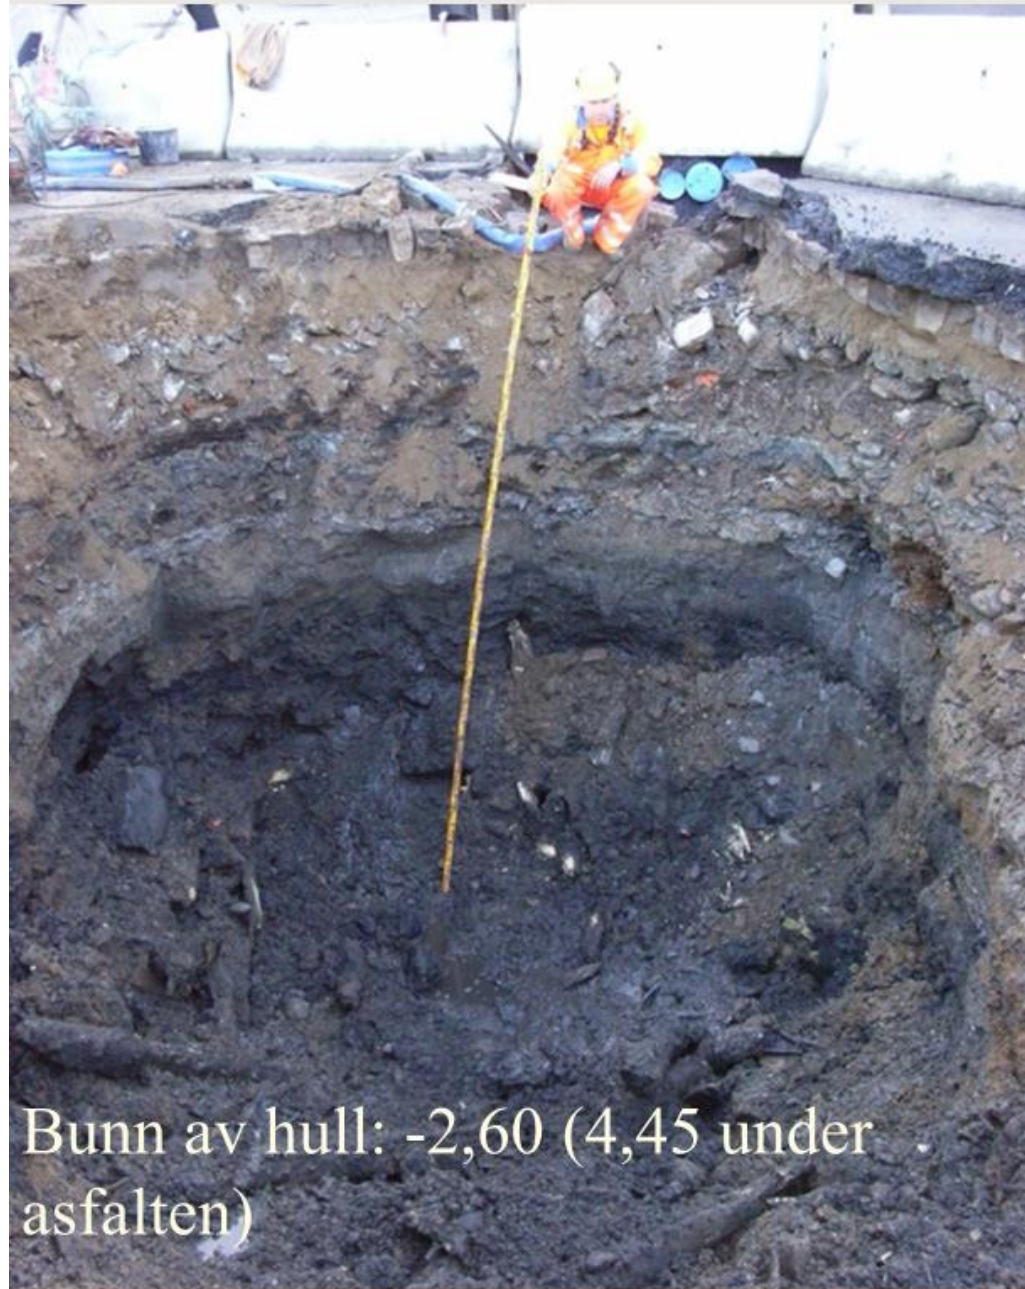
Foran Holmedalsgården, 2007

**Alle kan se at dette ikke er en steinfylling.**

To tydelige lag:  
Gammel sjøbunn nederst.

Øverst flere lag med nyere løsmasser, fra brannstrøket 1916.

Bunn av hull: -2,60 (4,45 under asfalten)

Borekjerne MB12, 2008

Lag 01-03: +1,15—1,45  
Jord, grus, blandet med rød murstein, forkullet tre, råttent treverk

Lag 04 -1,45 - -1,75:  
Halvråtten tømmer (bolverksrester?) sterk lukt av H<sub>2</sub>S, forråtnelse

Lag 10 -7,60 - -8,25:  
Kulturlag karbondatert til år 1150-1220.

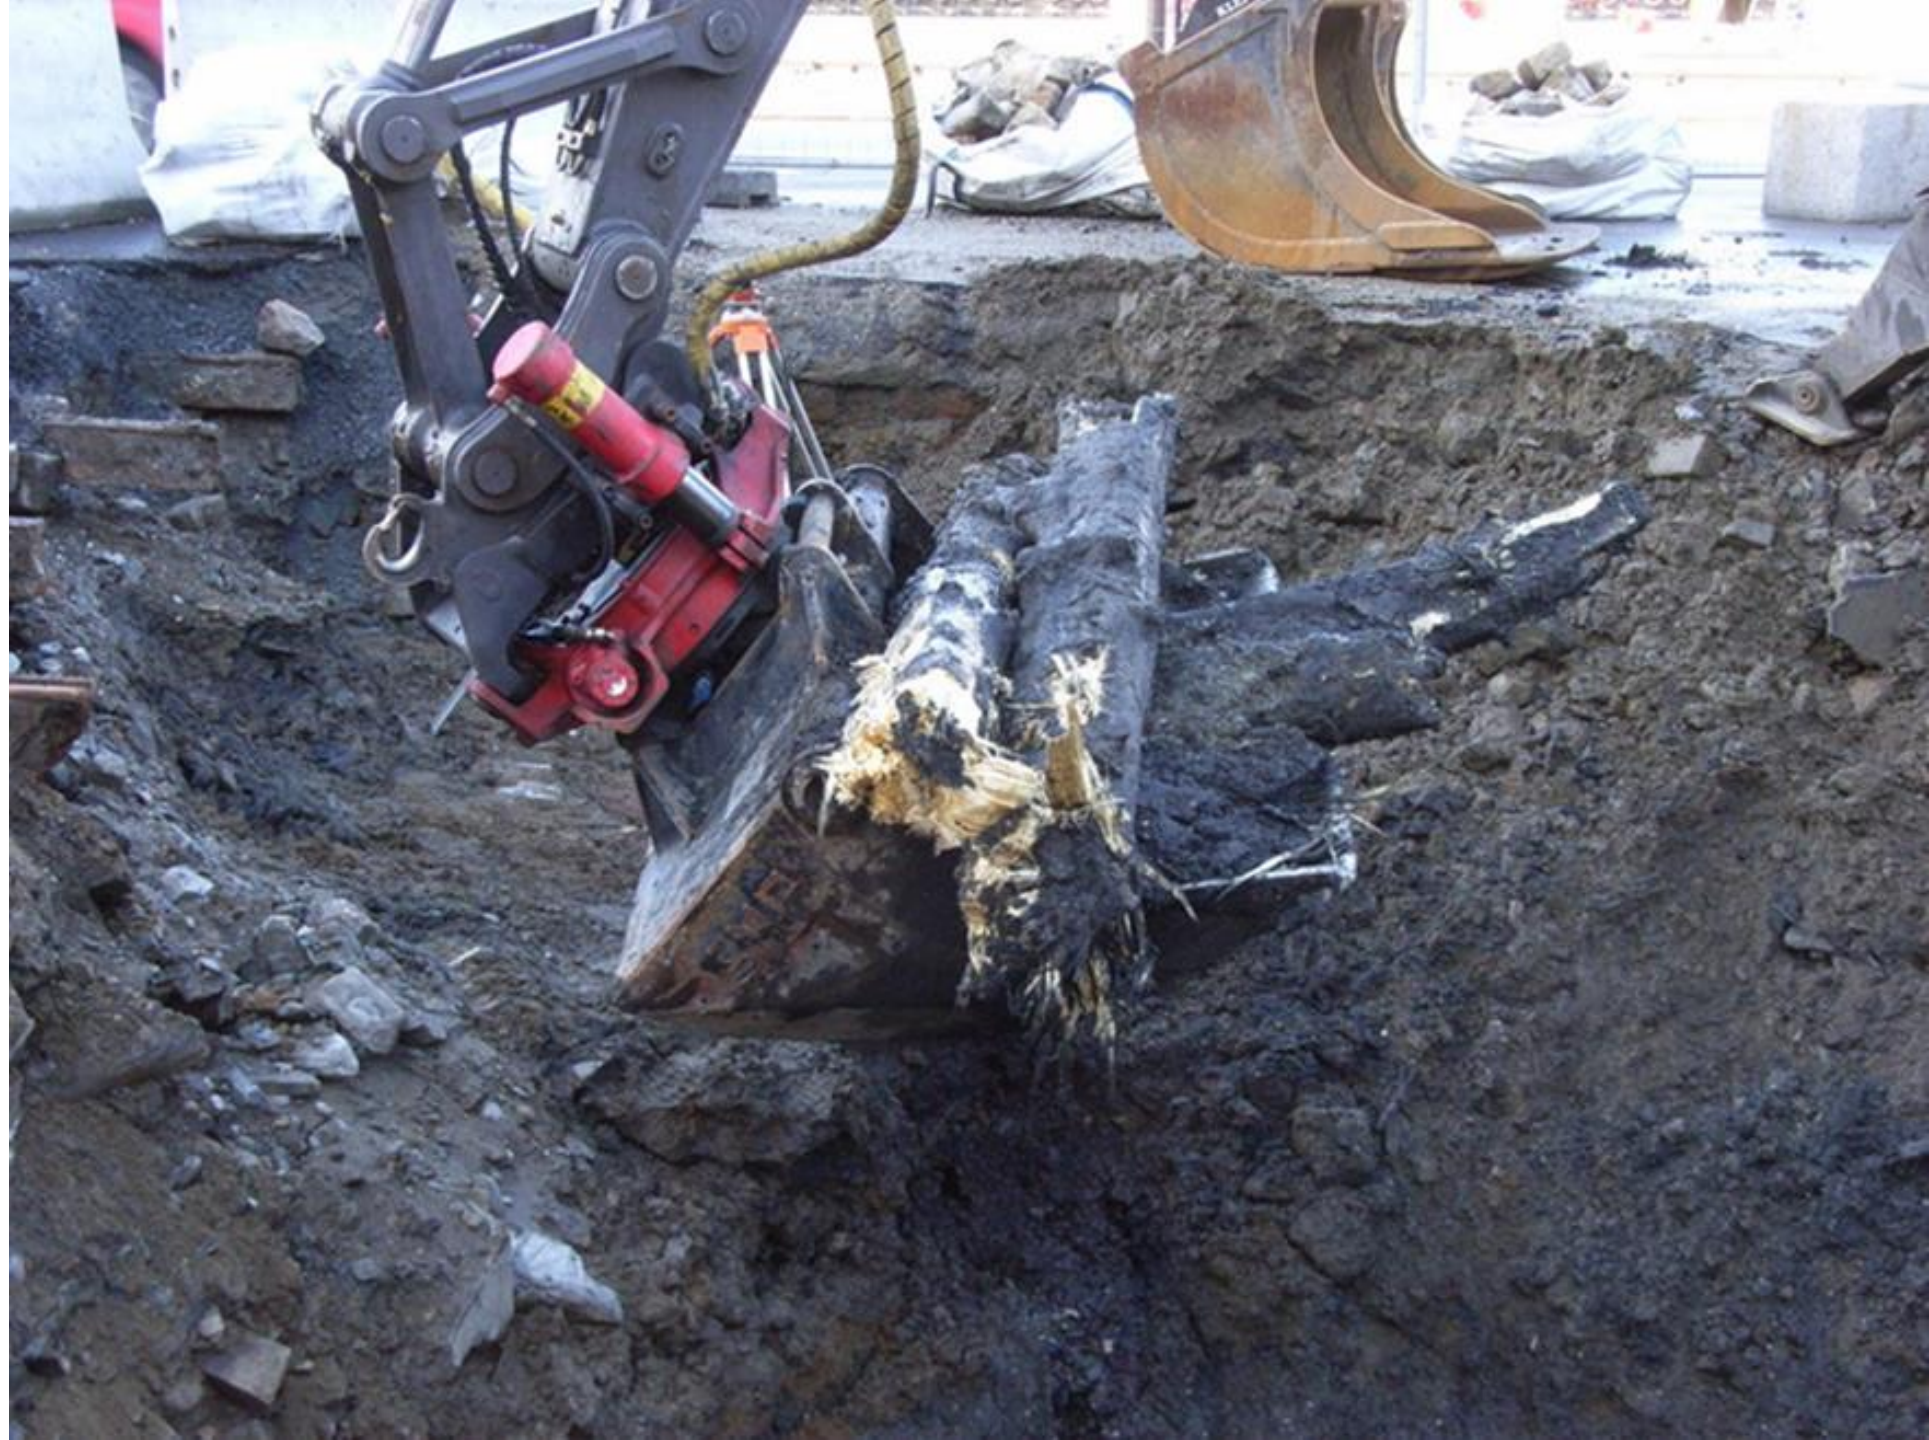
Graving ved  
Holmedalsgården 2007  
viser bolwerksrester  
hentet opp fra 1,37 m  
under middelvann.

Se også i venstre  
billedkant:

rester av  
dobbeltsporet  
trikkelinje fra  
1923. Nå ca 30  
cm under  
gatenivå.

**Bryggen synker!**

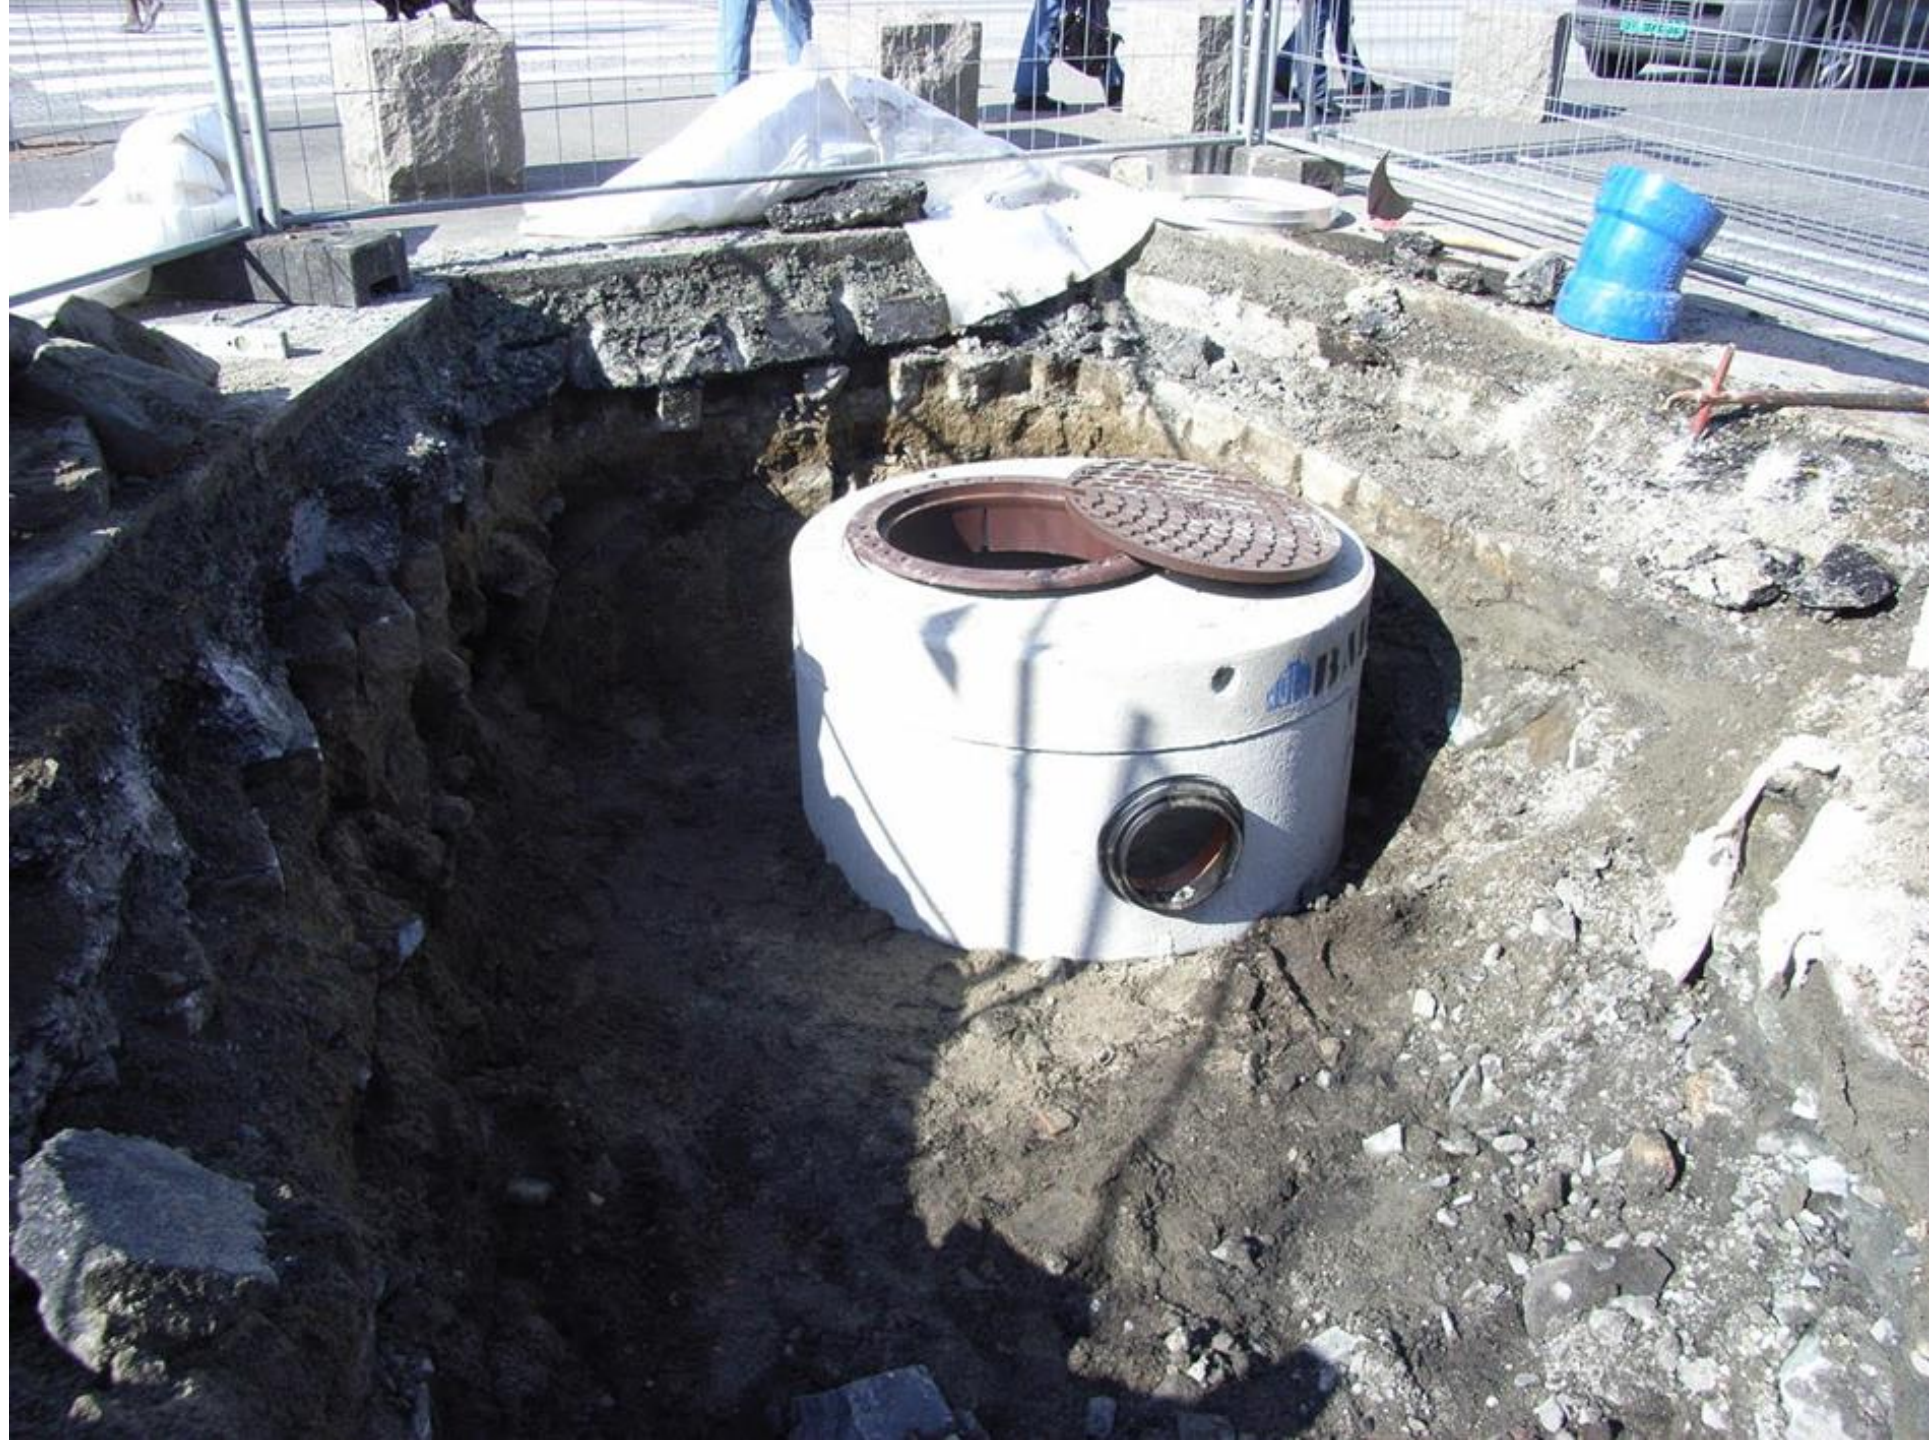
Graving ved  
Holmedalsgården 2007.

I grøftekanten bak kummen  
kan en se

to lag med  
brostein, det  
nederste 33 cm  
under asfaltlaget.

Det vitner om kraftige  
setninger i området.

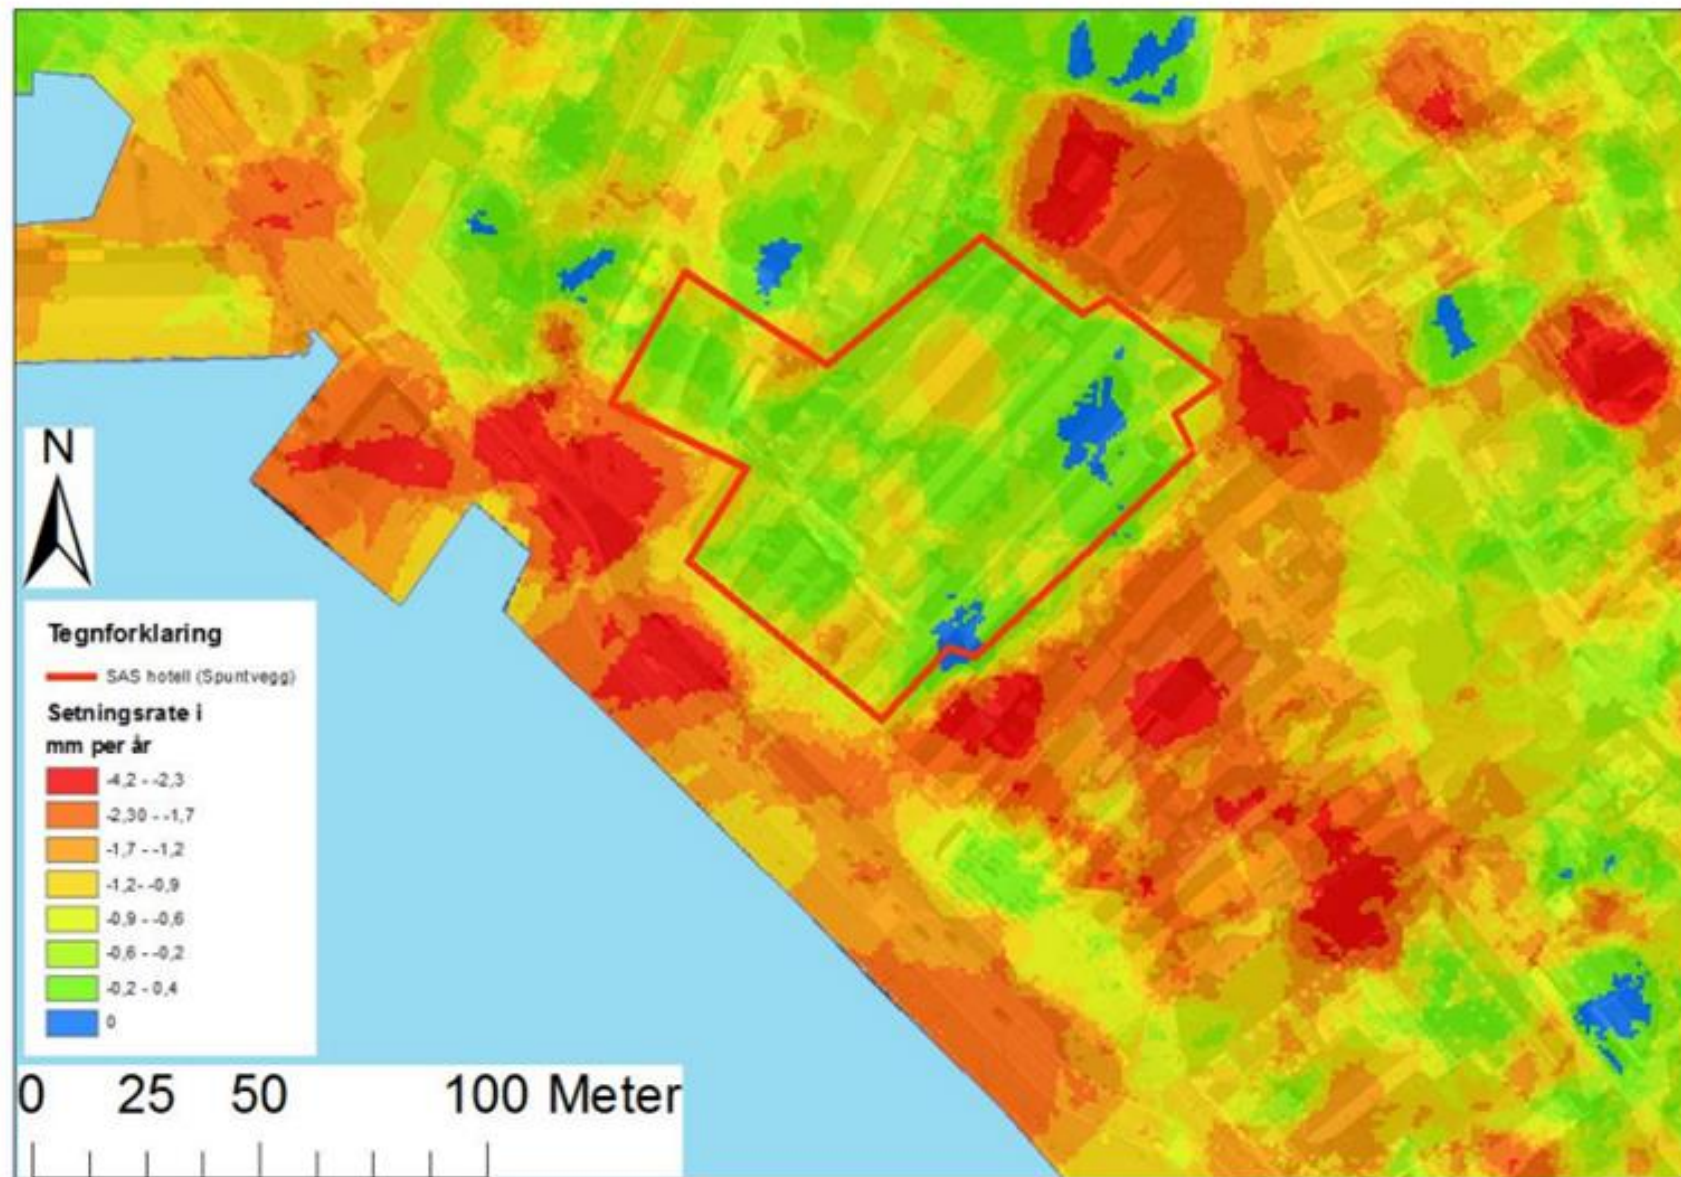
Setningene fortsetter ennå.

Setningsutvikling 2012-2015.  
De største setningene, 2,3-4,2 cm/år finnes bl.a. foran SAS-hotellet og i Dreggen.

I ulikt tempo:

Mellom rød og mørk gul sone blir forskjellen ca 3 cm større pr 10 år.

*Figur 5-5: Utsnitt fra setningskartet som viser Bryggen og Schøtstuene. Spuntveggen rundt SAS hotellet er markert med rødt. Det er en markert forskjell i setningsutviklingen mellom Bryggen og Schøtstuene og det nye hotellområdet.*

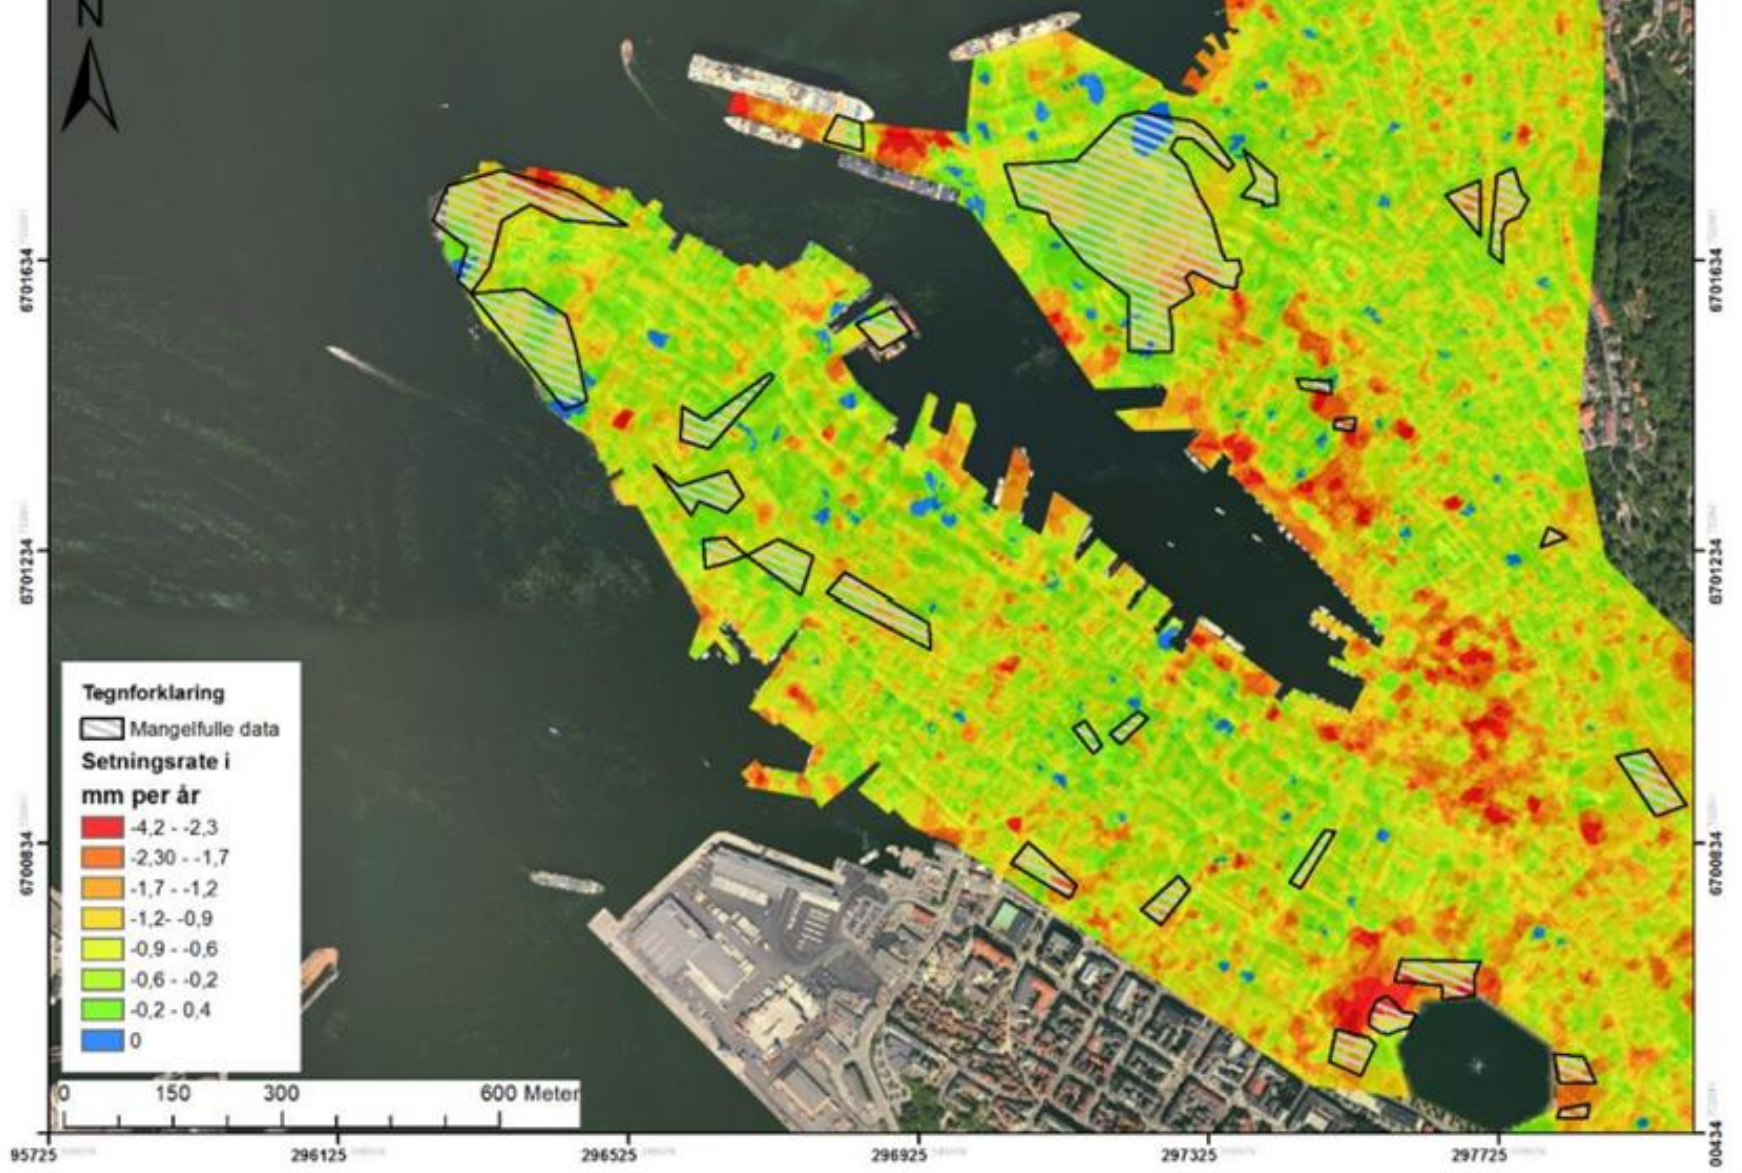
Kart fra større område viser at omtrent hele dagløsningen går over områdene med de største setningsproblemene.

Mye av dette er utfyllt sjøbunn.

Figur 5-4: Kart som viser akkumulert kriging interpolert setningsutvikling i Bergen sentrum. Den største setningen finner sted på Bryggen, ved Schøtstuene, i Vågsbunnen og ved den nordvestlige enden på Lungegårsvannet. Områder med få inSAR punkter er markert med stiplede grå linjer.

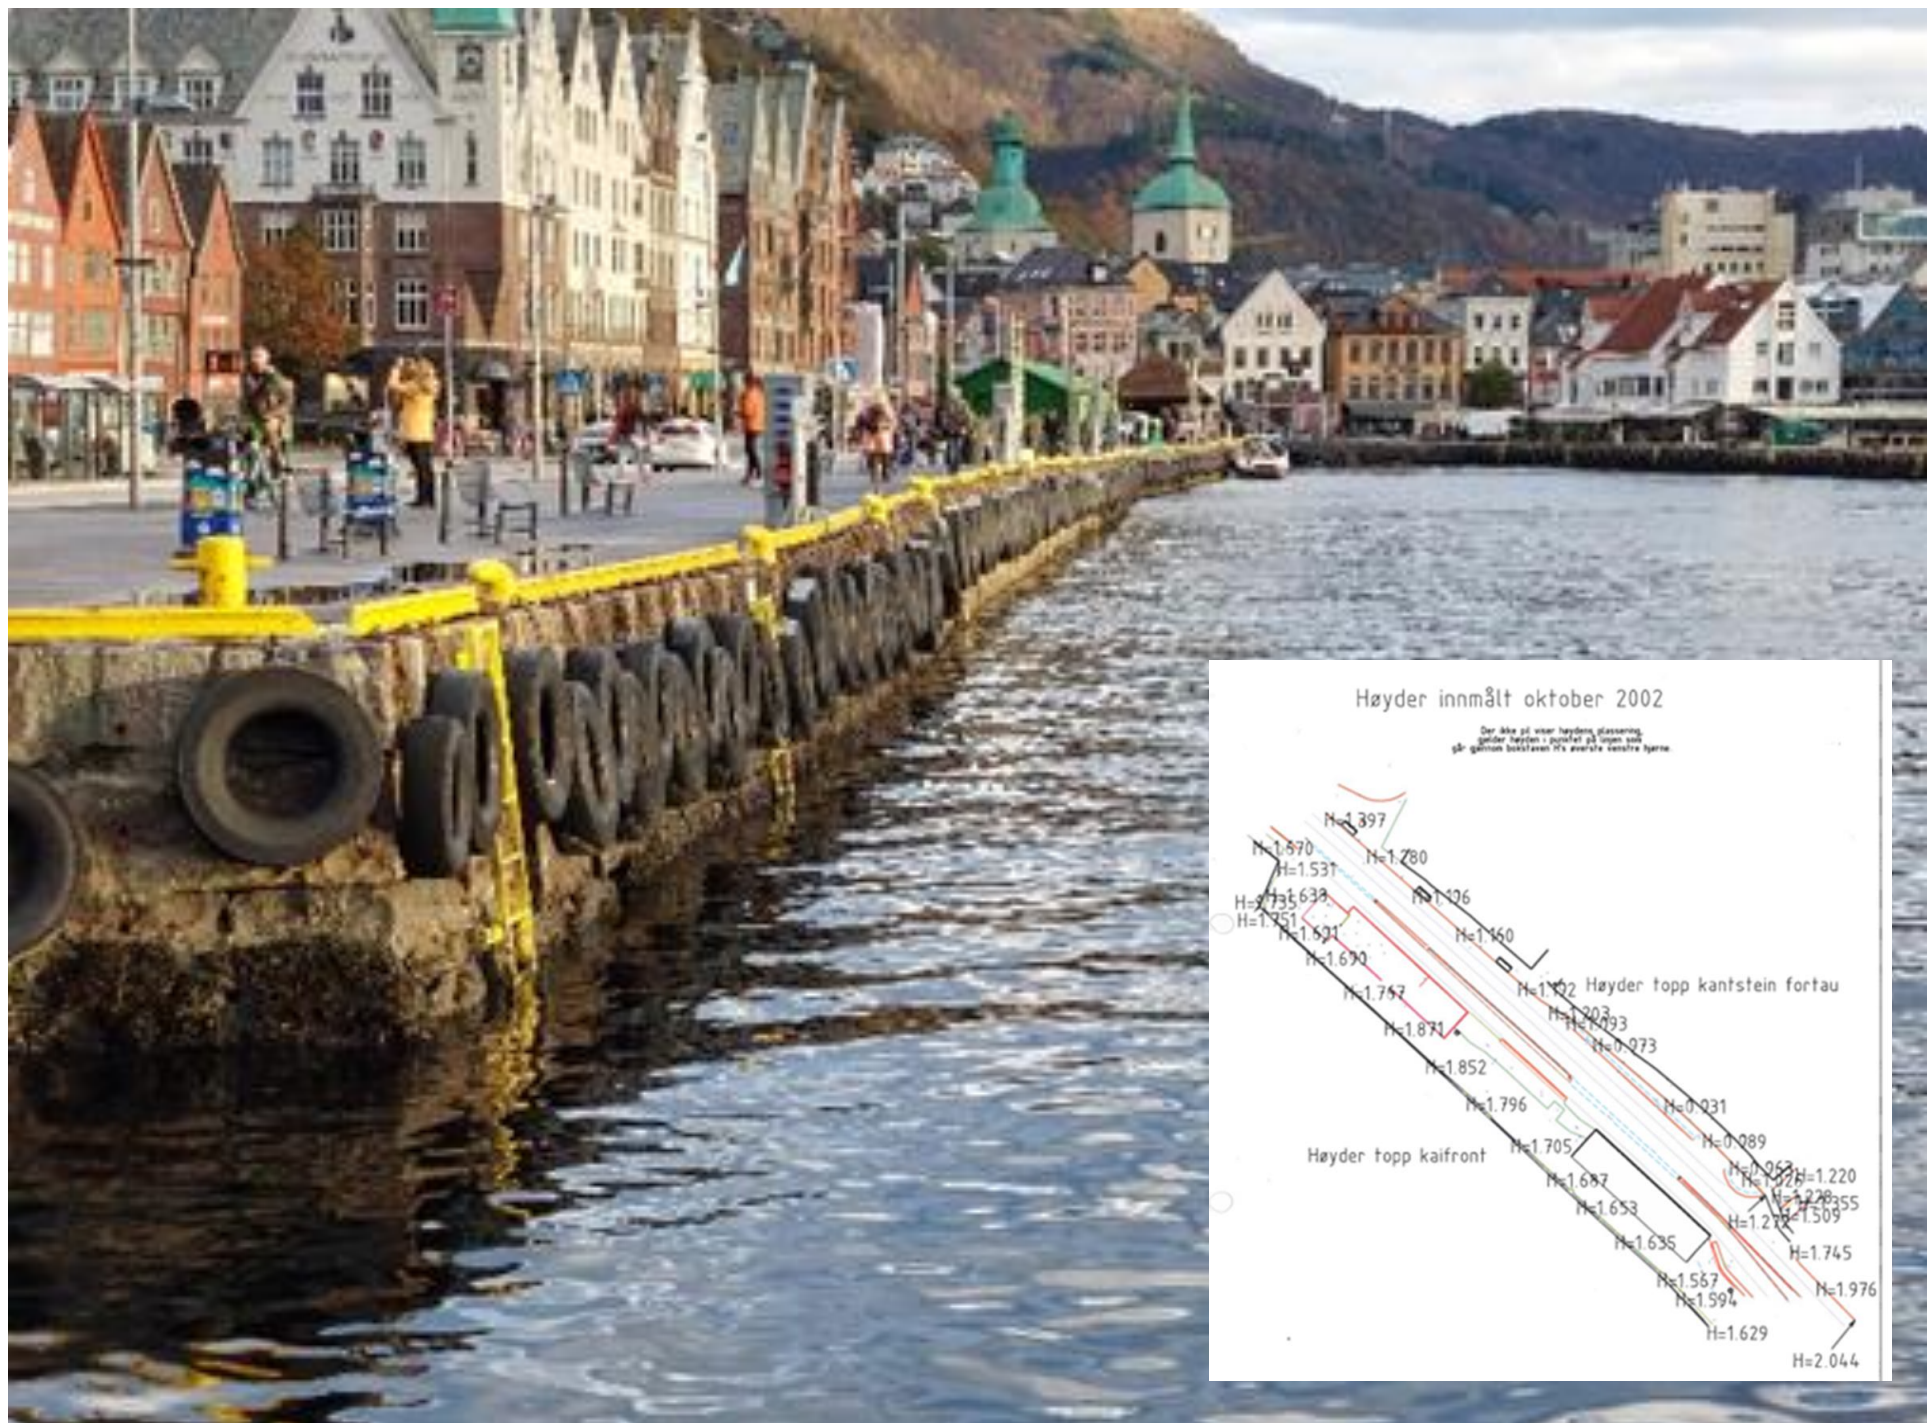
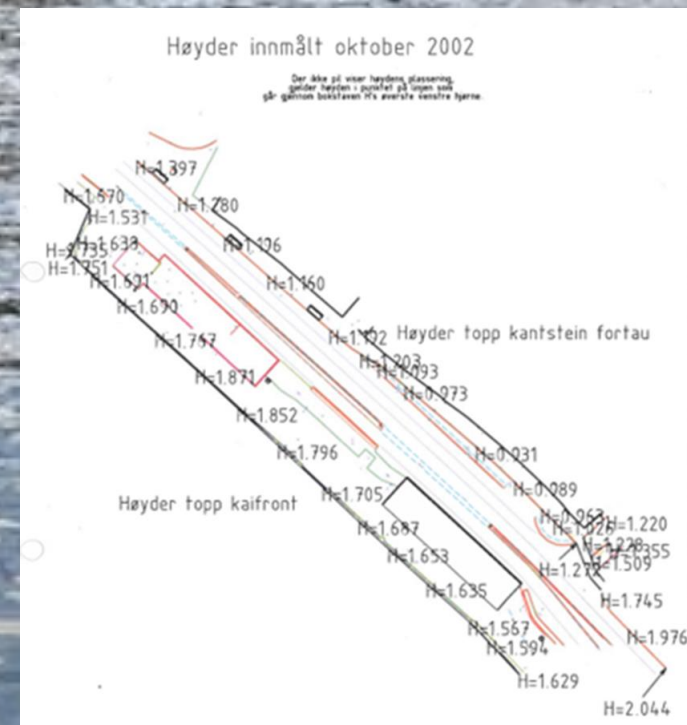
Vi kan se at

**kaien er lavere**

ved pullert nr 2.

Målinger fra GeoSurvey i 2002 viser pullert nr 2 ca 18 cm lavere enn nr 3.

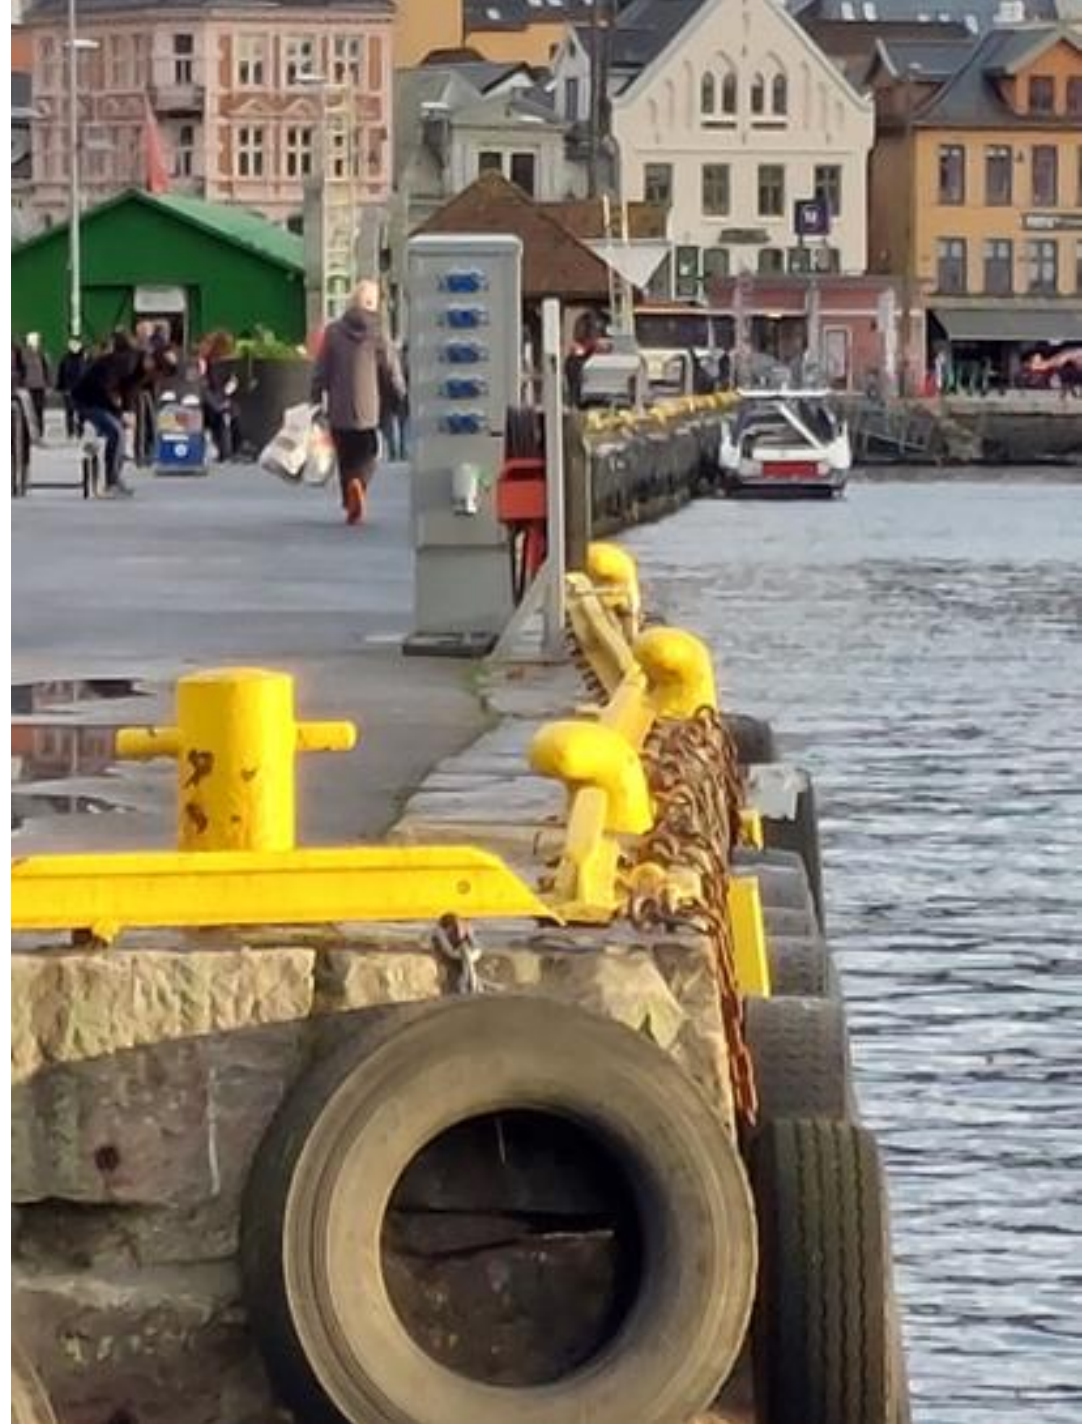
Murlivet i kaikanten er også skjøvet utover på samme sted, trolig pga sideveis trykk.

UNESCO s Advisory Mission bekymrer seg i sin Final Report på s. 33 under “Daylight Option risks identified by the Mission” både om fyllmassene, kaimurens styrke og arkeologien:

2. “Questions remain about the composition and **bearing strength** of the subsurface of the Bryggen Quayside and the **quay wall itself**. There may be archaeologically important cultural layers located under the projected alignment (credible evidence that this may be the case was presented to the Mission). A **defective structural bearing capacity of the quayside and quay wall** may not manifest during the construction process, **but may become visible once the light rail enters operation**, either due to loads or (amplified) vibrations. “ (mine uthevinger).

Dette punktet er ikke utkvittert av Bergen kommune.

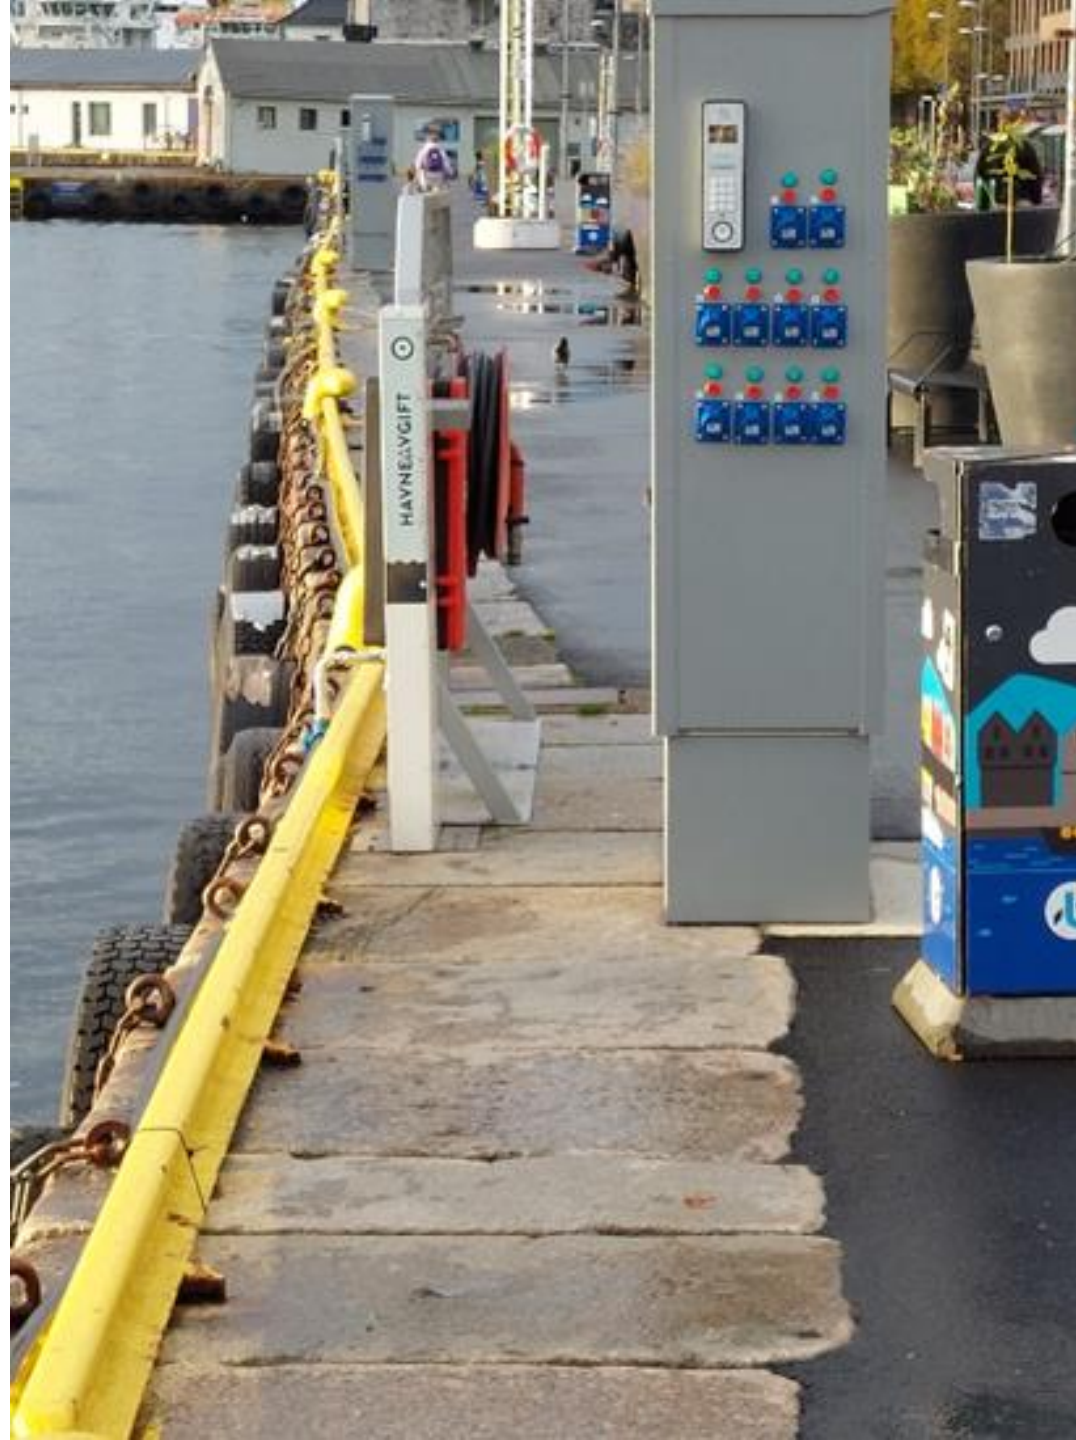
Kanskje skyldes svakhetene at selve murkanten i den nordlige delen av kaien er smalere enn i den sørlige?

Overgangen mellom den eldste delen av kaien (1900) og den nyere (1920) finnes like nord for skur 11 og vises tydelig på dette bildet.

I sør 1,25 m bredde (som var standard).

I nord 80 cm bredde.

Utposing av kaikanten kan også sees på dette bildet.

Betyr kaimurens tykkelse noe? Dette burde utredes.

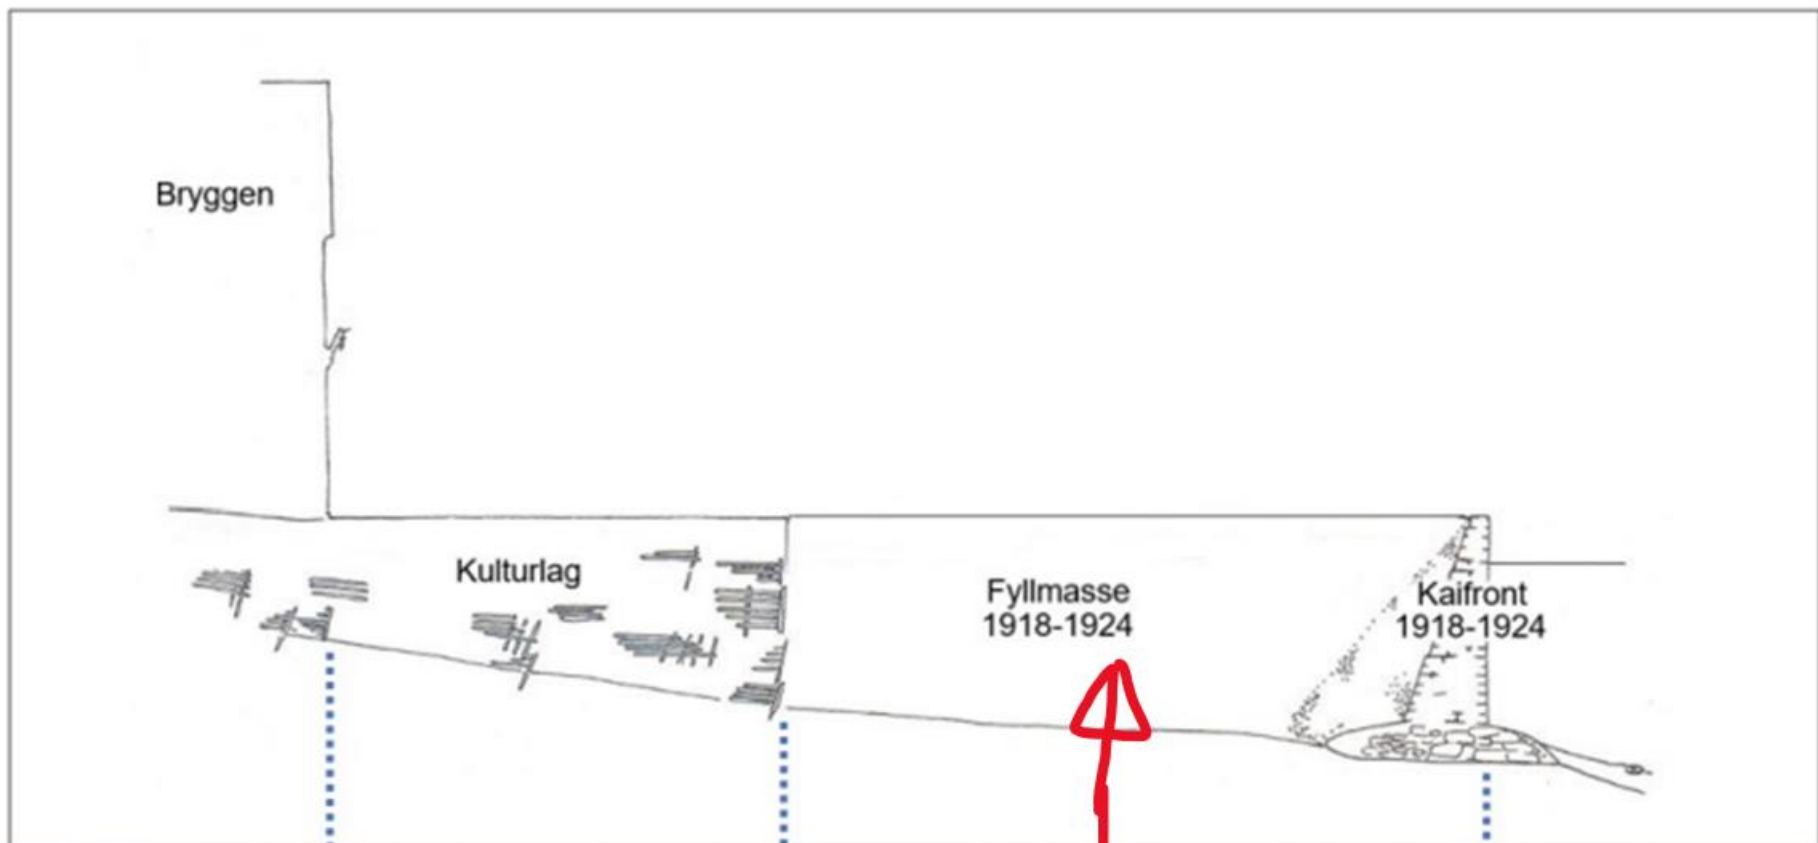
I stedet ble dette og andre snitt benyttet i kommunens utredninger.

Her er sjansen for kulturlag fullstendig eliminert mellom de gamle bolverkene/plattingene og den nye kaifronten.. Det forutsetter total utmudring av området.

Men er dette riktig?

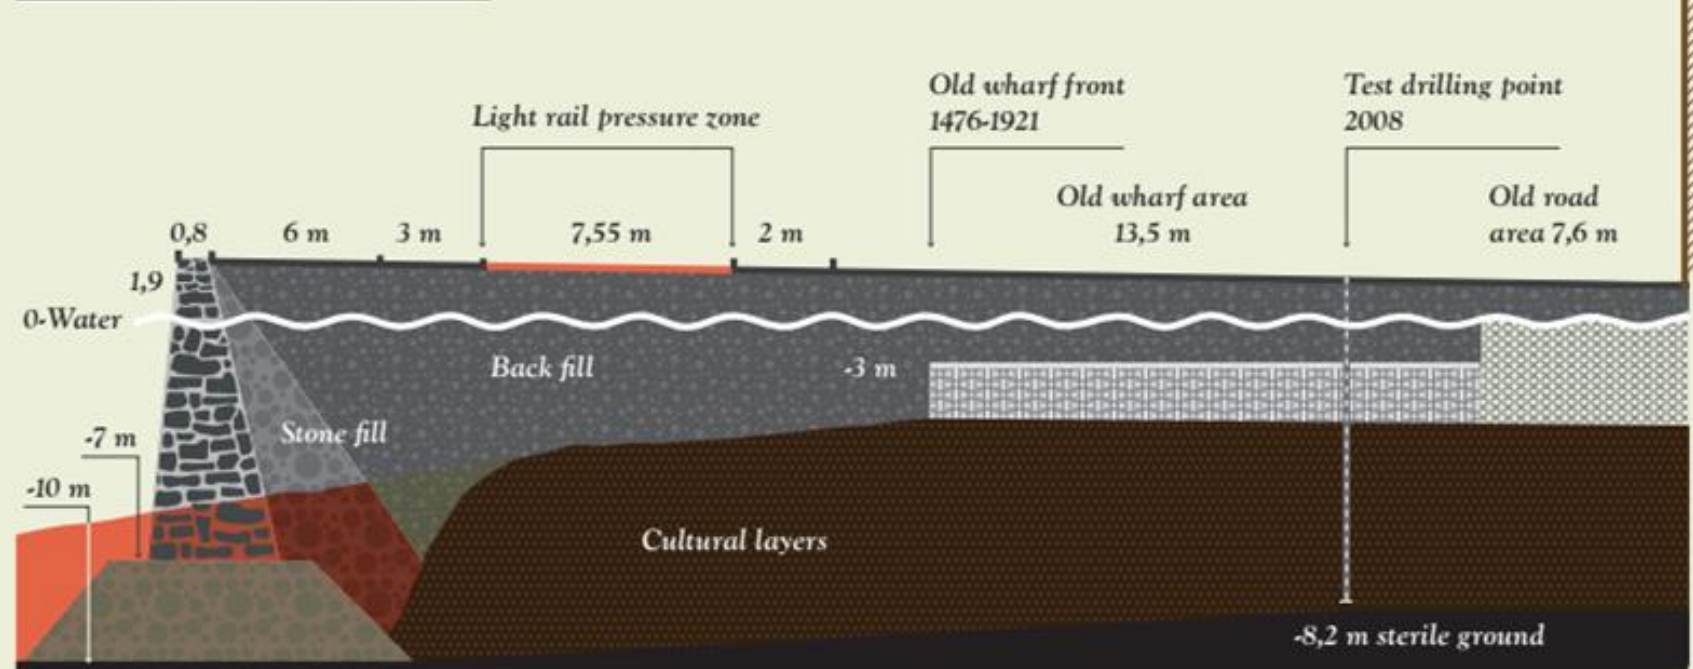
## Vertical section of the quay of the German Wharf in front of Bredsgården, 1917-1922

På grunnlag av studier av regnskap, korrespondanse og kart fra utbygningen har jeg fått laget et **korrekt snitt av Tyskebryggekaaien** med mål fra front av Bredsgården.

**Trase for bybanen vil her gå over kulturlag som er minst 5 meter dypt og ca 10-12 meter bredt.**

Ny tunnelutredning må sammenlignes med en komplett og korrekt fremstilling av dagløsningen

- Bybanetrase over Bryggen hviler på utrygg grunn
- Dette må utredes på nytt, uten bindinger og der ny kunnskap tas med
- Regnestykket for dagløsning er ikke ferdig, og forsvarlig beslutning kan ikke tas uten at dette er med.
