## NOTAT

| OPPDRAAG | <b>Råtræet – Detaljreguleringsplan</b> | DOKUMENTKODE | 10219603-RIGberg-NOT-002 |
| EMNE | Innledende geologisk vurdering | TILGJENGELIGHET | Åpen |
| OPPDRAAGSGIVER | <b>LAB Entreprenør AS</b> | OPPDRAAGSLEDER | Torunn Åsheim |

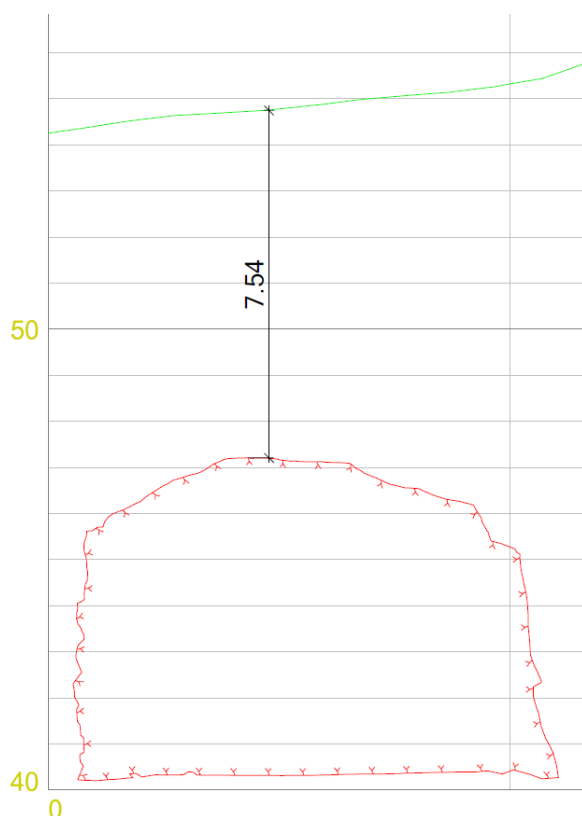
Modell/profiler viser generelt liten overdekning. Overdekningen er spesielt liten i nordlig del av tunnelanlegget (stedvis under 8 m), se Figur 5. I virkeligheten vil overdekningen kunne være enda mindre ettersom det ikke er tatt høyde for løsmasser.

Figur 5. Snitt som viser tunnelprofil (rødt) og terrengoverflate (grønt) i nordlig del av det østligste tunneløpet. I det aktuelle profilet er overdekningen ca. 7,5 m. Profilet («Snitt H-H») er laget av Exact.

Liten overdekning over tunnelanlegg vil legge føringer for hvilken løsning/utforming som velges for leilighetene som er planlagt oppå tunnelanlegg. Sprenging/uttak av berg bør unngås slik at overdekningen ikke blir ytterligere redusert. Ved behov for sprenging, for eksempel i forbindelse med avretting av berg, må det påberegnes behov for økt grad av sikring i underliggende tunneler.
