GRAVING I ROTSONEN

Garnes

Utført av **Bjørnar Aasebø**
17.11.2021

Graving i rotsonen Garnes.

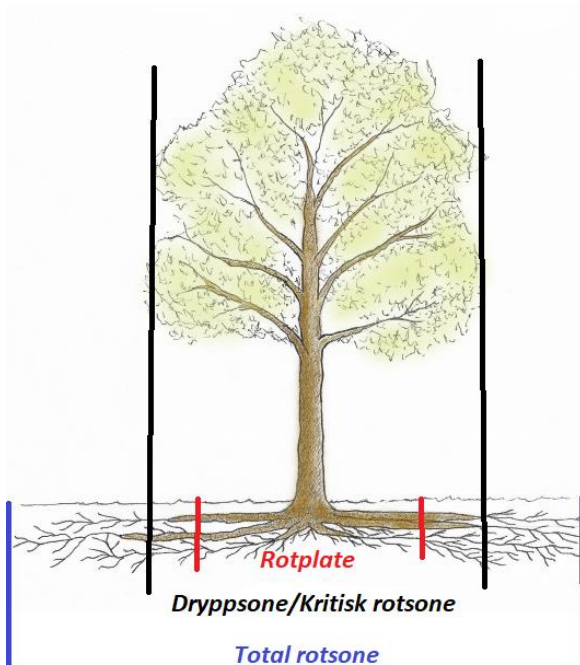
virkeligheten kan det avvike fra illustrasjon da røttene vokser der det er best tilgang på næring vann og oksygen. Som vist på illustrasjonsbildet er de delt opp i total rotzone som kan strekke seg opp til 5 x kronediameter. Dryppsonen/kritisk rotzone og Rotplatesonen. Når det gjelder graving i rotsonen bør det ikke graves innenfor dryppsonen/kritisk rotzone.

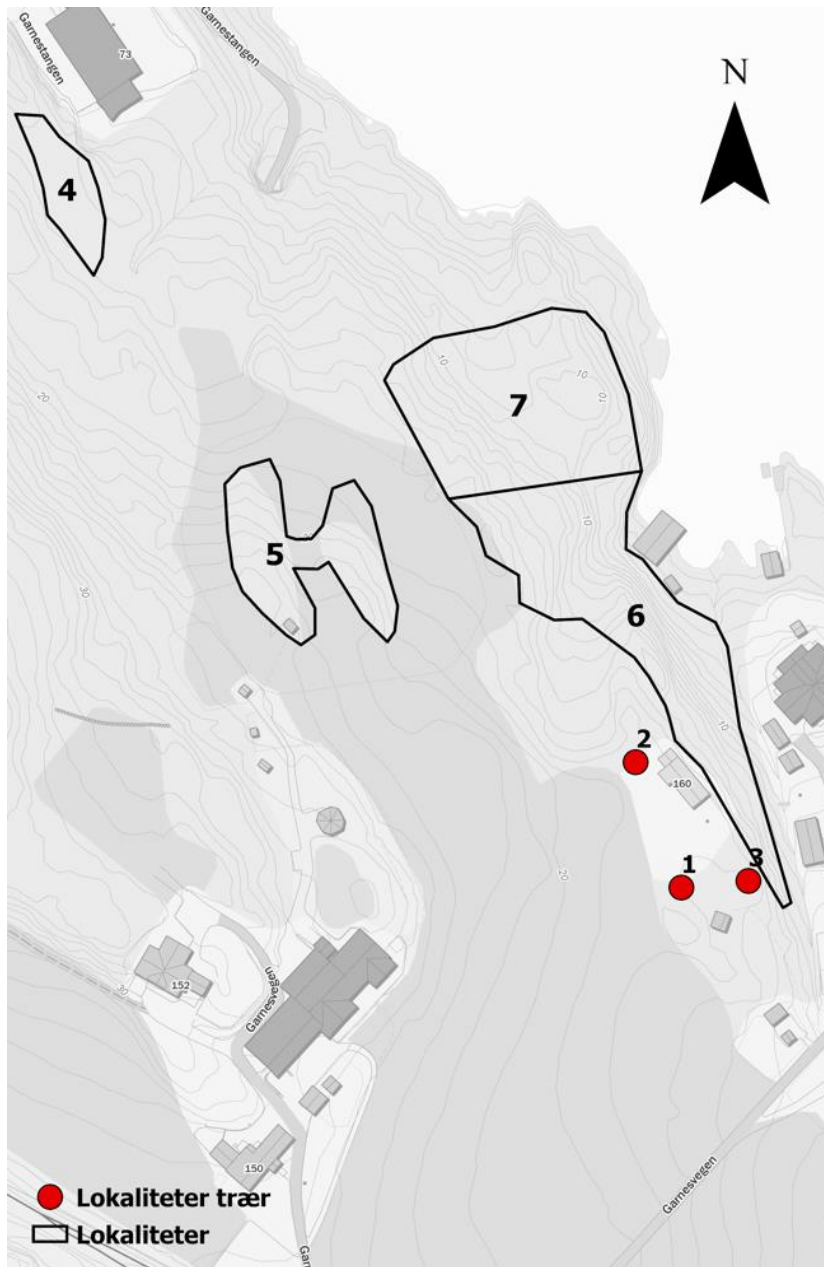
Tre nr 1:

Eik diameter ved brysthøyde 240cm høyde ca 20 meter (ikke målt)

Kronevidde 17 meter.

9 Meter ut mot kommende veitrase i vest. Treet er forholdsvis ungt og er meget vitalt.

Tre nr 2

Kirsebærtre. Diameter ved brysthøyde 220cm, ca 2 meter høyt og 15 meter kronevidde. Treet har noe råte i stamme og heller mot granfelt. Vitalitet er redusert. Ved fjerning av granfelt vil treet bli mer utsatt for vindfall. Treet har en risiko som vi vurderer til middels til stor ved fjerning av granfelt.

Tre nr 3

Eik målt til 400 cm i diam. Målt ved basis av stamme. 3 delt Eik ca 20 meter høyt med en kronevidde på 25 meter. Sterke sammenføyninger i greinfestene nede. Treet er vitalt.

Slik veien er tegnet inn i dag vest for trærne, vil den gå på utsiden av dryppsonen på alle 3 nevnte trærne. Det er tre nr 1 som er nærmest gravesonen. Så lenge veien holdes i enden av marken og graving skjer skånsomt nær rotsonen ser det ut til å være gjennomførbart.
