GRAVING I ROTSONEN

Garnes

Graving i rotsonen Garnes.

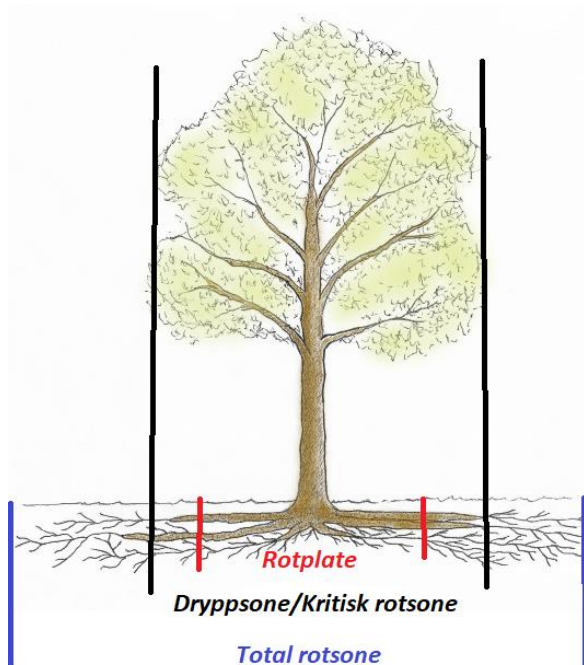
Rotsonen på treet blir i en helt teoretisk fremstilling delt i tre soner. I

virkeligheten kan det avvike fra illustrasjon da røttene vokser der det er best tilgang på næring vann og oksygen. Som vist på illustrasjonsbildet er de delt opp i total rotzone som kan strekke seg opp til 5 x kronediameter. Dryppsonen/kritisk rotzone og Rotplatesonen. Når det gjelder graving i rotsonen bør det ikke graves innenfor dryppsonen/kritisk rotzone.

Ut fra befaring på stedet, erfaring fra lignende prosjekter har vi kommet frem til at det beste for å bevare treet er og ikke grave nærmere enn i dryppsonen + 1meter.

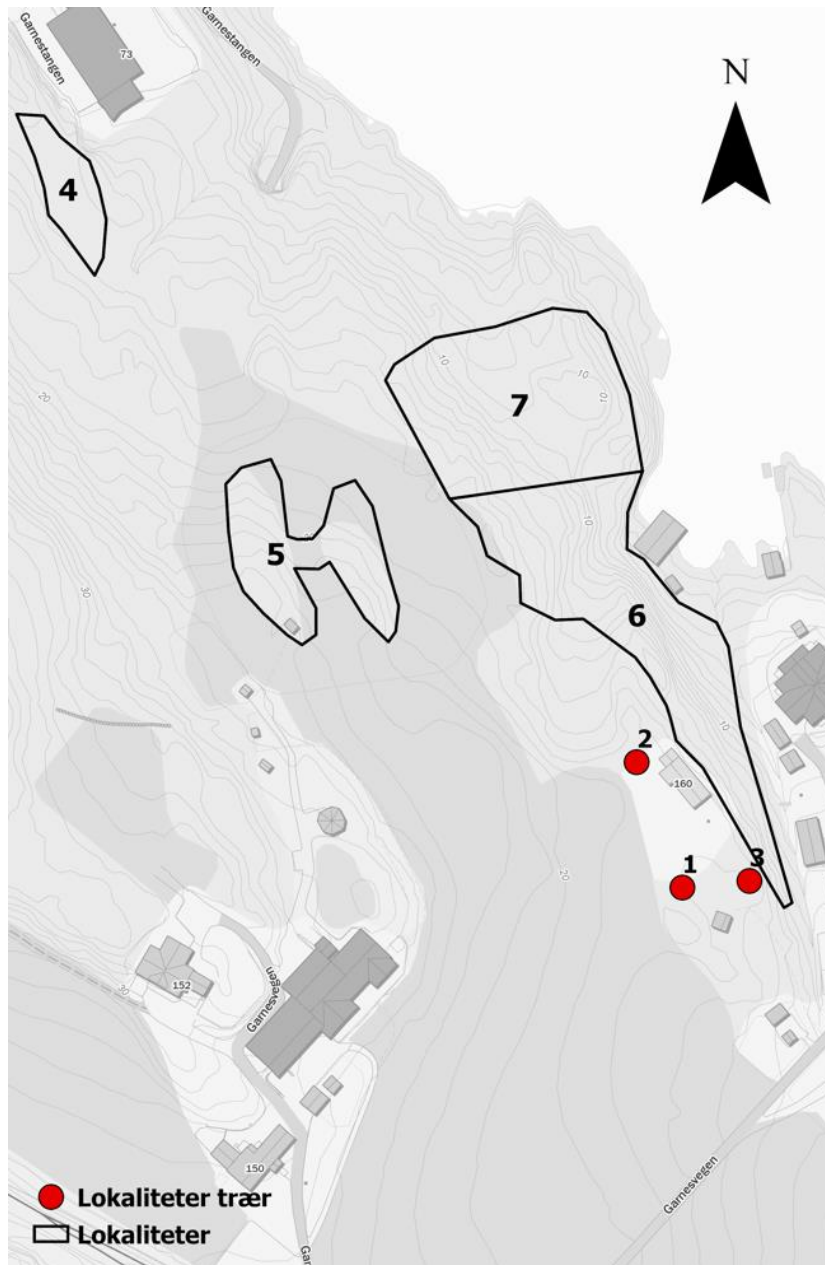
Tre nr 1:

Eik diameter ved brysthøyde 240cm høyde ca 20 meter (ikke målt)

Kronevidde 17 meter.

9 Meter ut mot kommende veitrase i vest. Treet er forholdsvis ungt og er meget vitalt.

Tre nr 2

Kirsebærtre. Diameter ved brysthøyde 220cm, ca 2 meter høyt og 15 meter kronevidde. Treet har noe råte i stamme og heller mot granfelt. Vitalitet er redusert. Ved fjerning av granfelt vil treet bli mer utsatt for vindfall. Treet har en risiko som vi vurderer til middels til stor ved fjerning av granfelt.

Tre nr 3

Eik målt til 400 cm i diam. Målt ved basis av stamme. 3 delt Eik ca 20 meter høyt med en kronevidde på 25 meter. Sterke sammenføyninger i greinfestene nede. Treet er vitalt.

Slik veien er tegnet inn i dag vest for trærne, vil den gå på utsiden av dryppsonen på alle 3 nevnte trærne. Det er tre nr 1 som er nærmest gravesonen. Så lenge veien holdes i enden av marken og graving skjer skånsomt nær rotsonen ser det ut til å være gjennomførbart.
