# TESTTILDEKKING AV FORURENSET SJØBUNN I STORE LUNGEGÅRDSVANN, BERGEN KOMMUNE

TEST AV TILDEKKINGSMETODIKK OG TILDEKKINGSMASSER

FAGRAPPOR

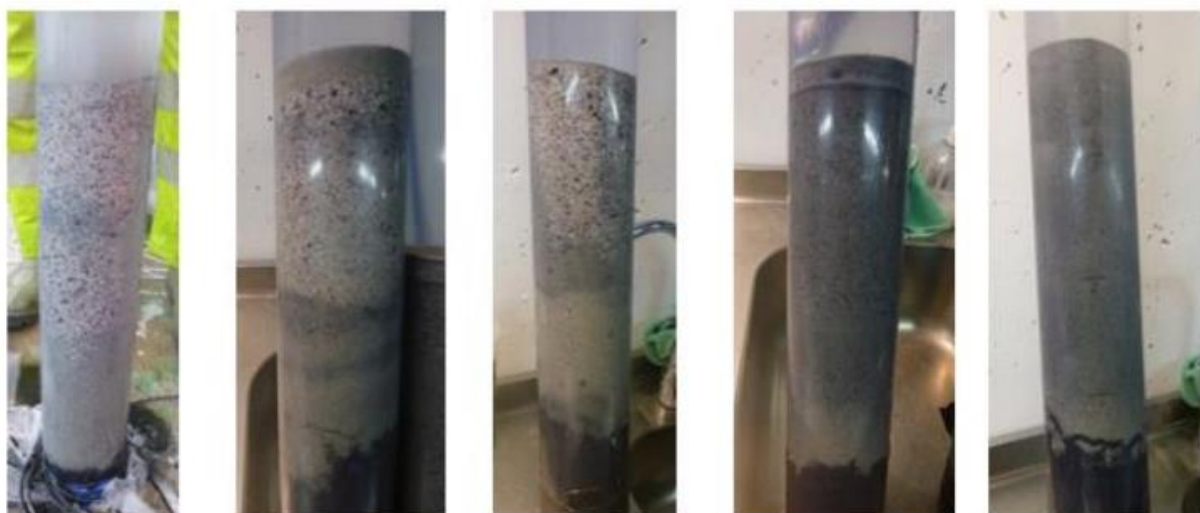
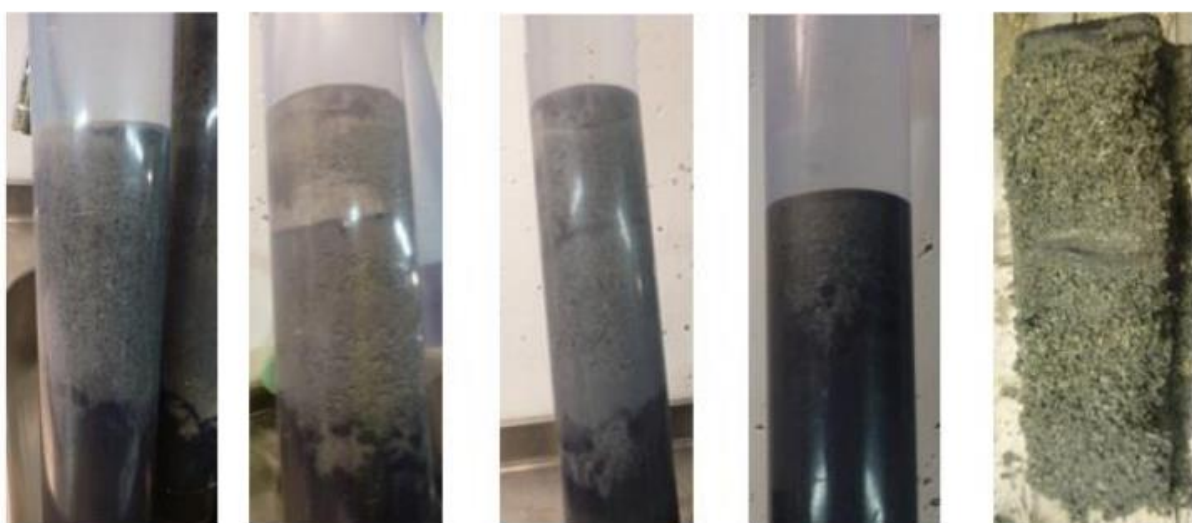
**K15: 34 cm    K16: 25 cm    K17: 30 cm    K18: 27 cm    K19: 31 cm**

**K20: 20 cm    K21: 22 cm    K22: 22 cm    K23: 11 cm    K19**

*Figur 8      Bilder av kjerneprøvene tatt ved kjerneprøvelokalitet 15-23 innenfor testfelt 1. Kjerne 19 er også avbildet etter åpning av kjernen og viser 3 lag med maskinsand med intern korngradering fra grovere til finere masser innen hvert lag. Det underste skjellsandlaget i kjerne 19 falt bort ved åpning av kjernen og er ikke avbildet her. Se Figur 7 for lokalitetskart.*

Kjerne 15, 16 og 17 ble tatt innenfor delfelt 1A, og total tykkelse på tildekkingslaget (skjellsand) ved disse lokalitetene ble målt til henholdsvis 34, 25 og 30 cm (Figur 8). Tildekkingslaget viser tydelig lagdeling, med intern korngradering fra grovere til finere masser innen hvert lag. Figur 9 viser innblandingssonen mellom sjøbunn og skjellsand i kjerne 16 som viser at skjellsanden har lagt seg over sjøbunnen med liten (<1 cm) innblanding.

Kjerne 18, 19 og 20 ble tatt innen delfelt 1B, og total tykkelse på tildekkingslaget (skjellsand og maskinsand) ved disse lokalitetene ble målt til henholdsvis 27, 31 og 20 cm (Figur 8). I kjerne 18 og 19 ble det påvist et ca. 5 cm tykt lag av skjellsand nederst, med 3 lag maskinsand over med intern korngradering fra grovere til finere masser. I kjerne 20, som ble tatt i skråningen i nord, ble det registrert mindre maskinsand enn ved lokalitet 18 og 19. Innblandingssonen i kjerne 19 og 20 (Figur 9) viser at noen få større korn har sunket ned i sjøbunnen, men generelt er det lite innblanding (<1 cm) i tråd med resultatene fra delfelt 1A.

I kjerne 21, 22 og 23 fra delfelt 1C er tildekkingslaget (maskinsand) målt til henholdsvis 22, 22 og 11 cm. Resultatene reflekterer at det ble lagt ut for lite masse i dette delfeltet på grunn av tidsbegrensninger for perioden testtildekkingen hadde til rådighet (COWI, 2018), spesielt i den siste delen av utleggingsruten i den nordre delen av feltet. I dette feltet ble det også lagt maskinsand rett på sjøbunnen, og kjernene viser kun en liten (<1 cm) innblandingssone mellom tildekkingsmassene og sjøbunnen (Figur 9). Resultatene for innblandingssonen er således like for områdene der det ble lagt ut skjellsand og maskinsand.

I kjerne 23 ble det registrert et gråfarget lag 3-4 cm under sjøbunnsoverflaten. Dette laget er tolket til å være en del av den opprinnelige sjøbunnen, og ikke være relatert til tildekkingen siden slike svært finkornede grålige lag også ble observert under kjerneprøvetakingen i forkant av testtildekkingen.

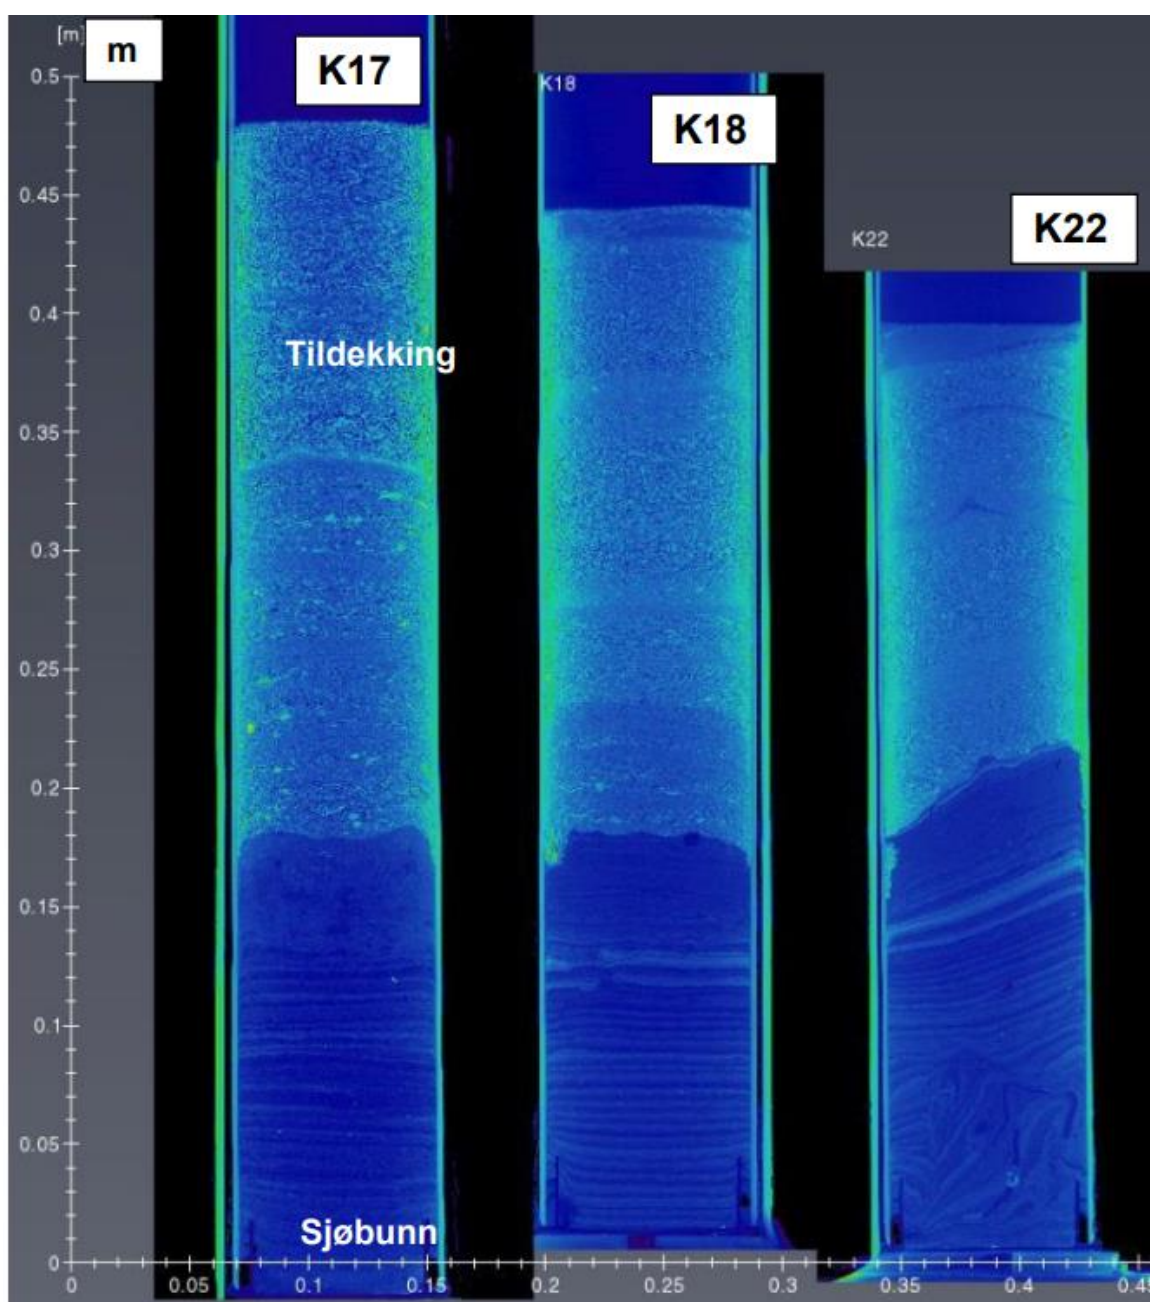
Figur 11 CT-bildet viser 3 kjerner (K7, K18, K22) hentet opp fra sjøbunnen i Store Lungegårdsvann innenfor testfelt 1 etter at tildekkingstesten var utført.

Kjerner fra lokalitet 17 (delfelt 1A), 18 (delfelt 1B) og 22 (delfelt 1C) ble skannet med CT-skanner ved institutt for Geovitenskap ved Universitetet i Bergen (UiB). Figur 11 viser tykkelsen på tildekkingslaget i kjernene på henholdsvis 30 cm, 27 cm og 22 cm. De opprinnelige lagene i sjøbunnsedimentene vises tydelig i kjernene. Skråstillingen av lagene i kjerne K22 og omrøringen av lagene nederst i denne kjernen er sannsynligvis relatert til problemer med innsetting av bunnproppen når kjernen ble hentet opp. Den skrå lagdelingen kan også komme av at kjerneprøvetakeren ikke ble slått ned helt vertikalt. Tildekkingsmassene er sannsynligvis blitt dratt litt ned langs kantene av rørene under prøvetakingen.

CT-skanningen bekrefter resultatene fra den visuelle inspeksjonen av sedimentkjernene som viste at det er liten (<1 cm) innblanding mellom tildekkingsmassene og sjøbunnsedimentene. I K22 er det et synlig tynt grått og mer mineralsk lag i topp av sjøsedimentene (Figur 11). Dette laget ble også funnet i toppen av kjernene som ble hentet opp før testtildekkingen ble utført (COWI, 2018). Det ser ikke ut til å være noe forskjell mellom innblandingssonen i kjernene der det ble lagt skjellsand rett på sjøbunnen (K17 og K18) og kjernen der det ble lagt maskinsand rett på sjøbunnen (K22). Bildene fra CT-skanningen viser tydelig at det er lagt ut flere lag i tildekkingen med intern korngradering fra grovere til finere masser oppover i hvert lag.

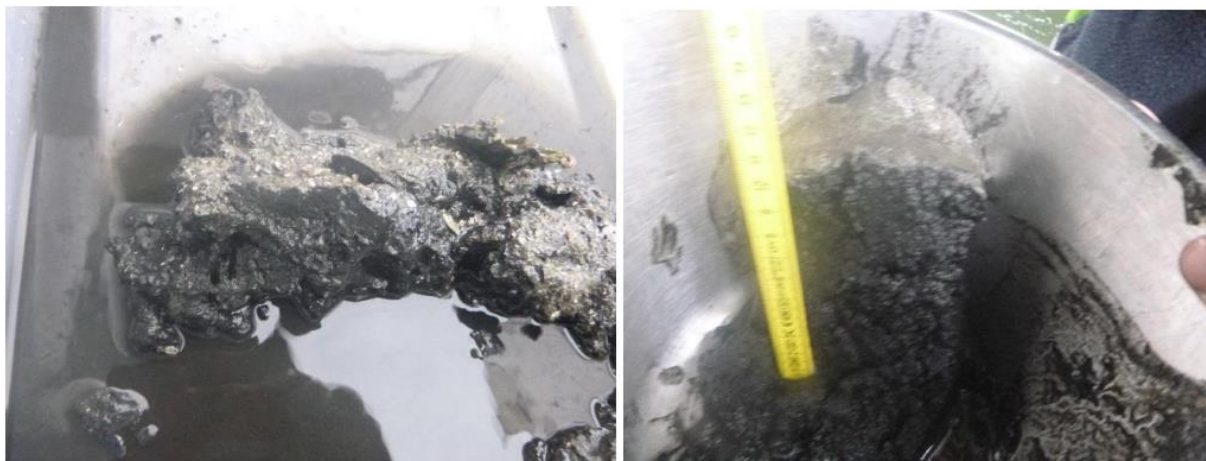
Figur 16 Bilder av kjerne 13 og 14 tatt utenfor testfelt 2.

Det ble tatt to kjerner (13 og 14) 15 m sør og vest for testfelt 2 (Figur 16). I likhet med kjerneprøvene som ble tatt i området rundt testfelt 1 etter testtildekkingen viser kjerneprøve 13 og 14 at det har lagt seg et tynt (1-2 mm) lag med det som tolkes å være finstoff fra tildekkingsmassene over sjøbunnen.

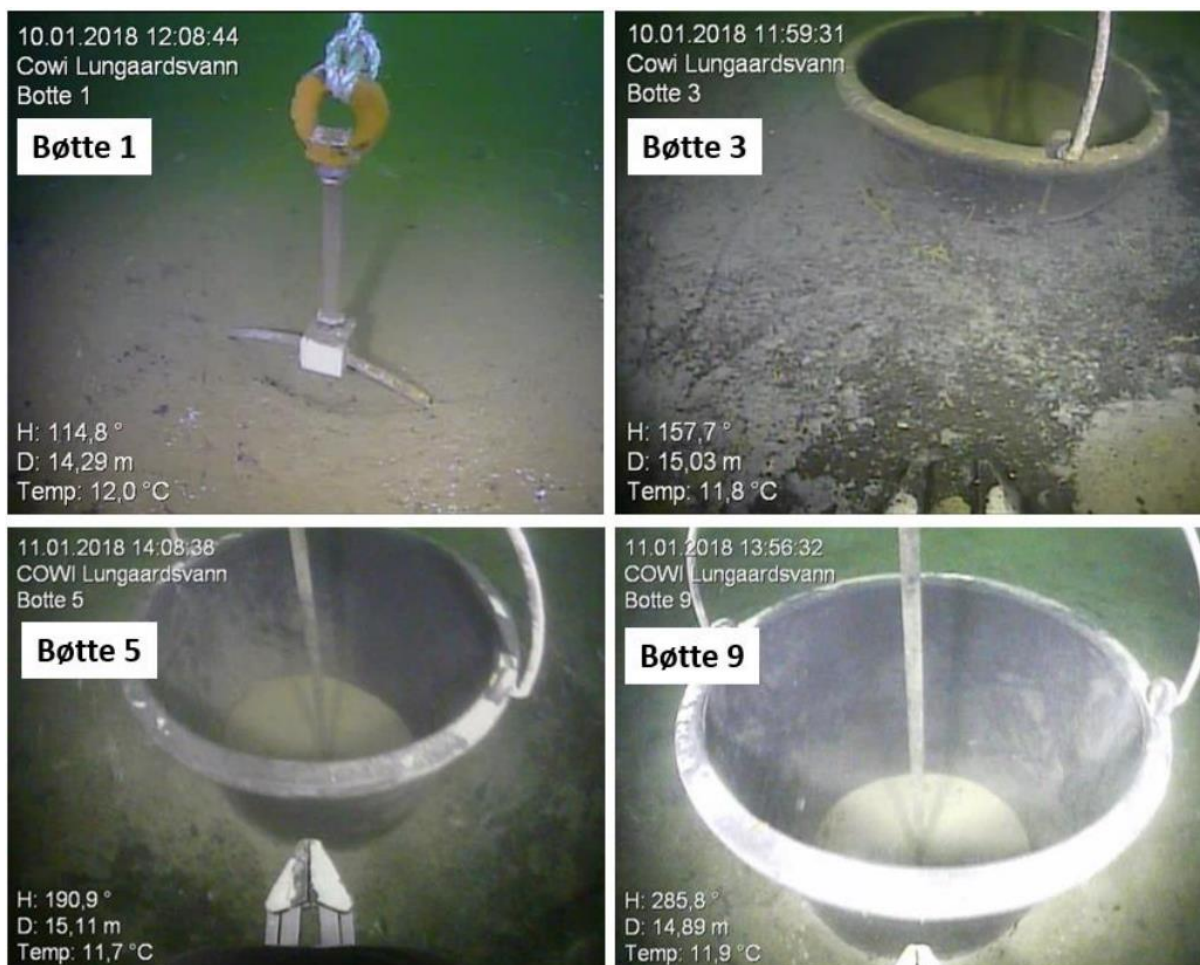
Figur 18 *Bøtte 1, 3, 5 og 9 i testfelt 1. Bøtte 5 og 9 stod helt på grensen av testfeltet, mens bøtte 1 stod i delfelt 1A og bøtte 9 i delfelt 1B. Bøtte 2, 4 og 6 som stod i skråningen i den nordlige delen av testfeltet var alle veltet og kunne ikke benyttes til å vurdere tykkelse på tildekkingslaget. Det ble valgt å ikke bruke tid/ressurser på å gjenfinne bøtte 7 som var plassert et stykke utenfor testfeltet.*

Bilder av bøtte 1, 3, 5 og 9 som stod vertikalt på sjøbunnen er vist i Figur 18. Bøtte 1 stod nær grensen mellom delfelt 1A og 1B, og bildene viser at tildekkingslaget går over kanten på den 40 cm høye bøtten, og er trolig nærmere 50 cm tykt. Denne tykkelsen kan komme av at det har skjedd noe overlapp mellom utleggingen av skjellsand i delfelt 1A og maskinsand i delfelt 1B. Bildet av bøtte 3 innenfor delfelt 1B indikerer en tildekking på omtrent 35 cm ved denne lokaliteten. Bøtte 5 og 9 ble plassert helt i ytterkanten av testfeltet, og bildene viser at de kun har fanget opp noen få cm av tildekkingsmassene. Bøtte 7 ble ikke gjenfunnet.

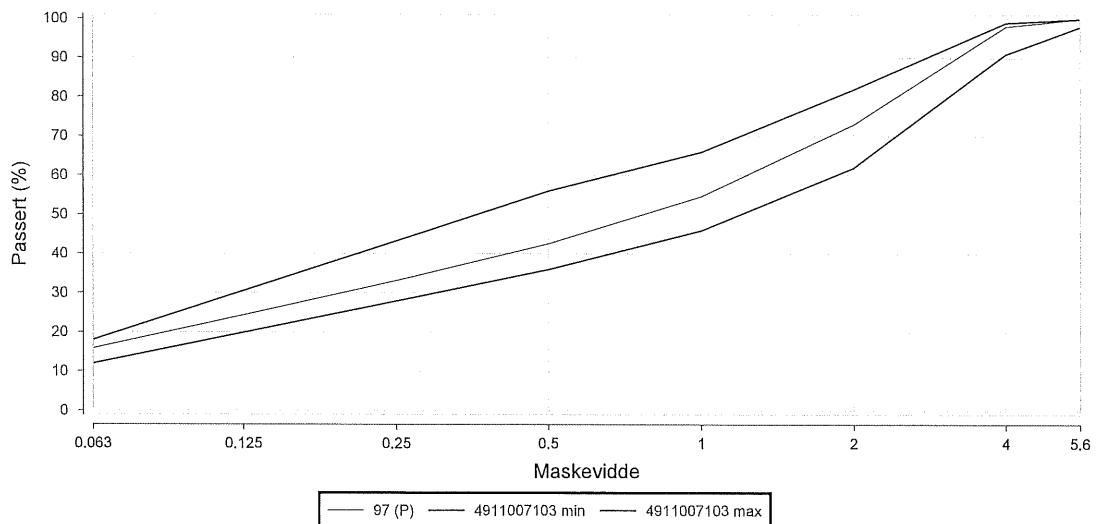
Pr.nr.	µm				mm			
	63	125	250	500	1	2	4	5.6
97 (P)	15.8	24.3	33.1	42.5	54.6	73.0	98.0	100.0
