BLOCK WATNE AS

# REGULERINGSPLAN ULSET VEST, VURDERING AV STEINSPRANGFARE, REVIDERT RAPPORT

Stabilitetsvurdering, skred

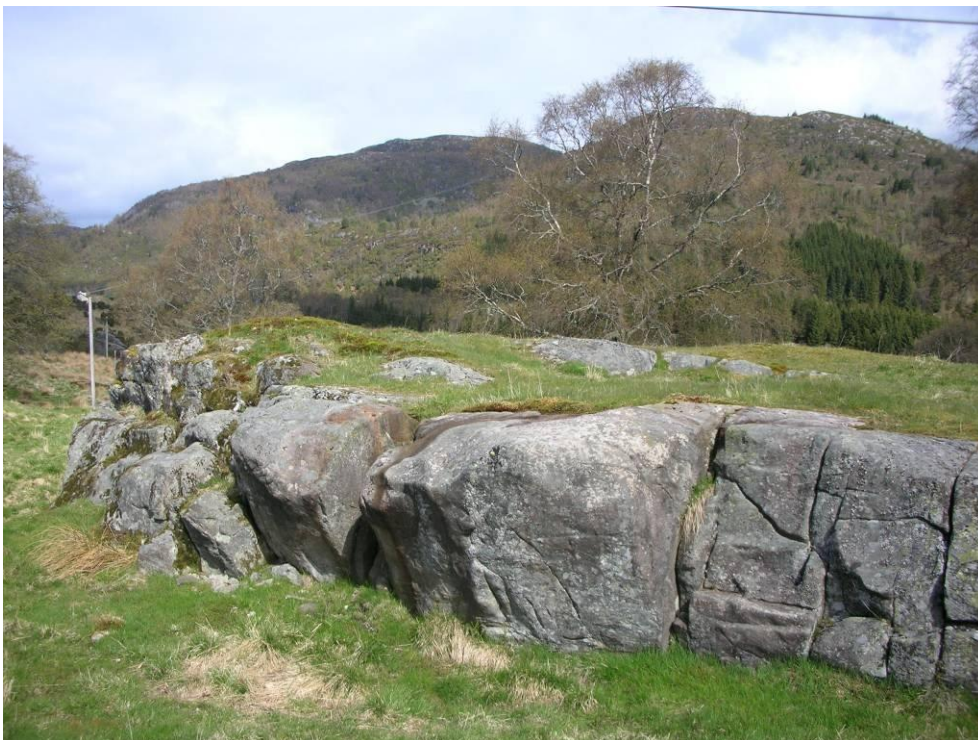
*Figur 1      Typisk overflateform i området der den lange ryggen er parallell med skifriheten i gneisen. I tillegg er det NØ-SV sprekker på tvers.*

Berggrunnen i området er en granittisk gneis. Den har en varierende utviklet skifrihet (foliasjon) med NV-SØ retning og fall mot NV (Figur 1). Parallelt med skifriheten kan det være sprekker. I tillegg opptrer det sprekker og mindre sprekkesoner med retning NØ-SV. Berggrunnen er moderat til lite oppsprukken, noe som gir avrundete og myke overflateformer. Terrengformene er styrt av strukturene i berggrunnen, der smådaler og åsrygger følger skifrihetsretningen og mindre tverrdaler ofte faller sammen med NØ-SV sprekkenes.

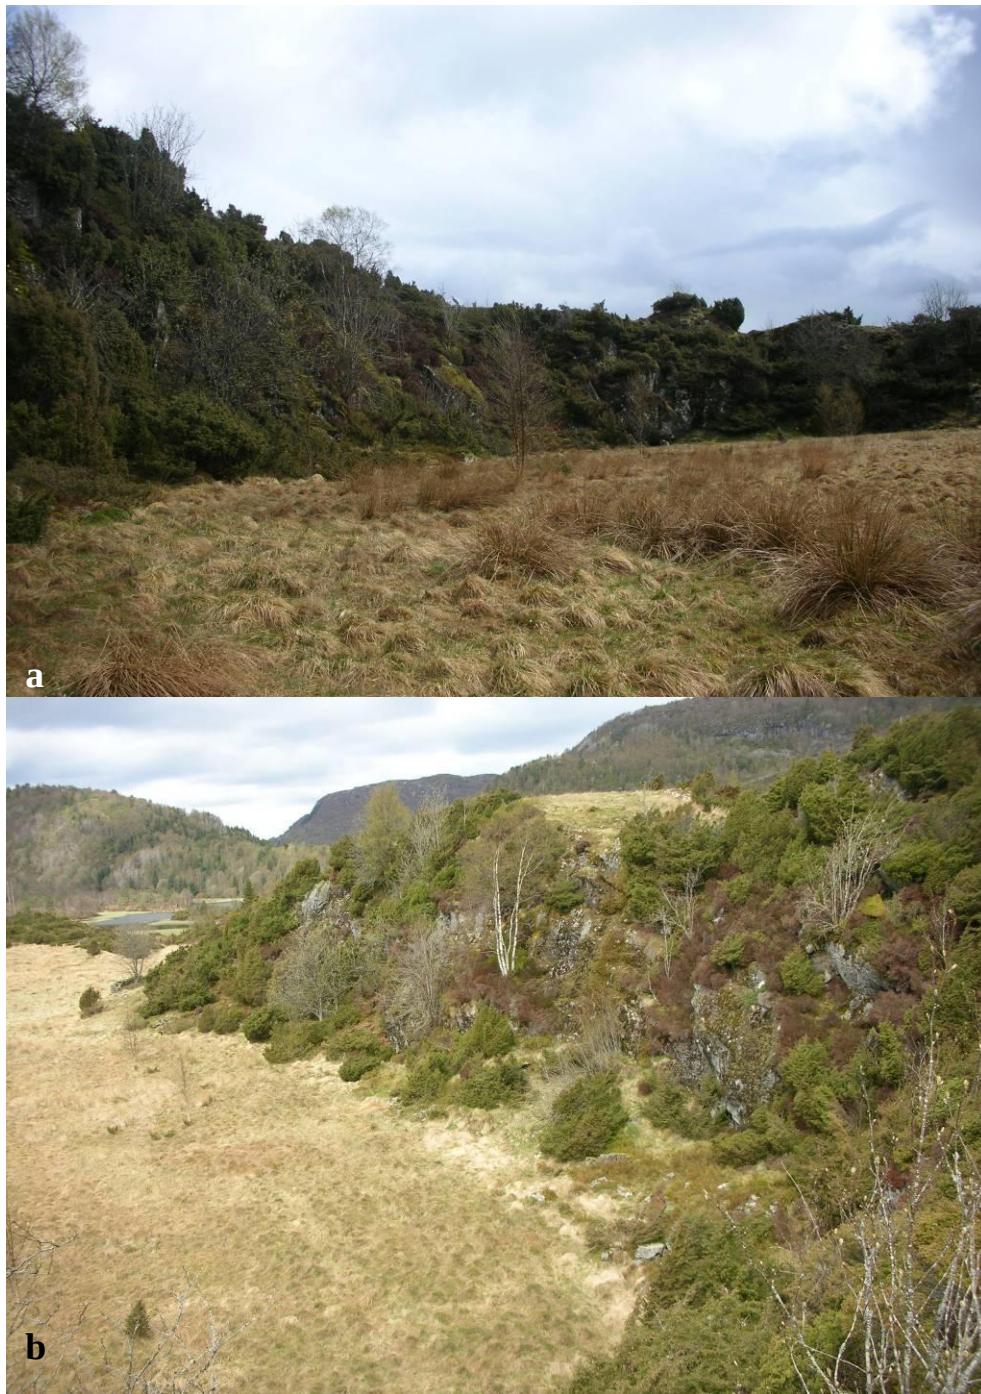
Figur 4 a) Trongedalens nordøstre skrent med botnen helt innerst; b) nordøstre skrent sett fra SV mot vannet Ulsetstemma

Skrentene er mye dekket av einer og noe lauvskog. Helt inntil foten av skrenten ligger enkelte steder svært gamle nedfallsblokker, men det er ingen spor av ferske steinspranghendelser langs skrenten i nordøst og vest. Sørskrenten er betydelig slakere og lavere, og preget av ur og grovoppsprukket fjell (Figur 5).

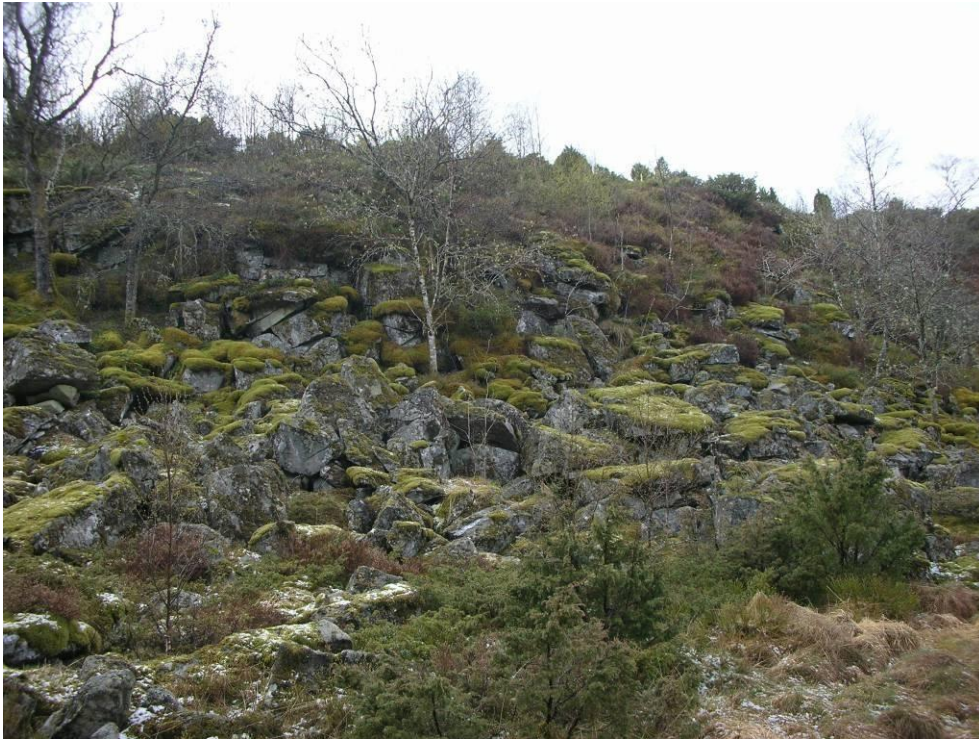
Figur 5 *Trongedalens sørlige skrent er preget av ur og grov oppsprekt fjell.*

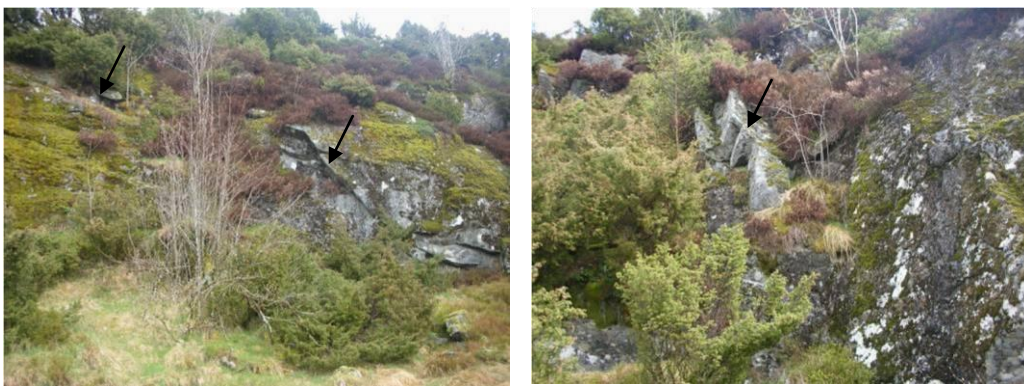
Figur 6 *Detaljer av fjellskrentens nordre del ved ca. UTM 297405, 6710216. Piler angir områder for rensking og eventuell spredt bolting.*

Det er ikke observert områder med spesiell stor steinsprangfare. I to mindre parti i den nordre delen av fjellskrenten (ca. UTM 297405, 6710216) anbefales rensking og eventuell spredt bolting (Figur 6).

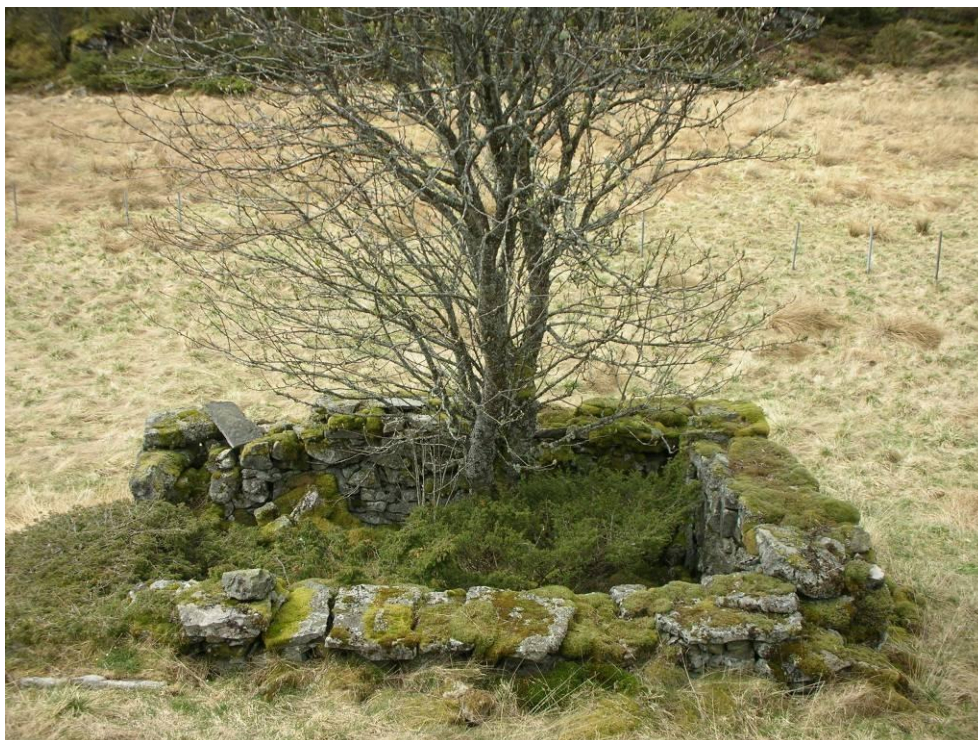
*Figur 7      Toppen av muren trenger utbedring, en del flate heller er i vippeposisjon, særlig i den nordøstlige delen (nærmest på bildet).*

Ved utløpet av dalen står grunnmuren etter en gammel bygning (Figur 7). Muren er inntil to meter høy i den vestlige delen. Den har god stabilitet, men trenger utbedring i toppen. Enkelte toppstein er i vippeposisjon, og kan forårsake klemfare for barn under lek. Spesielt gjelder dette den nordøstre del av muren.

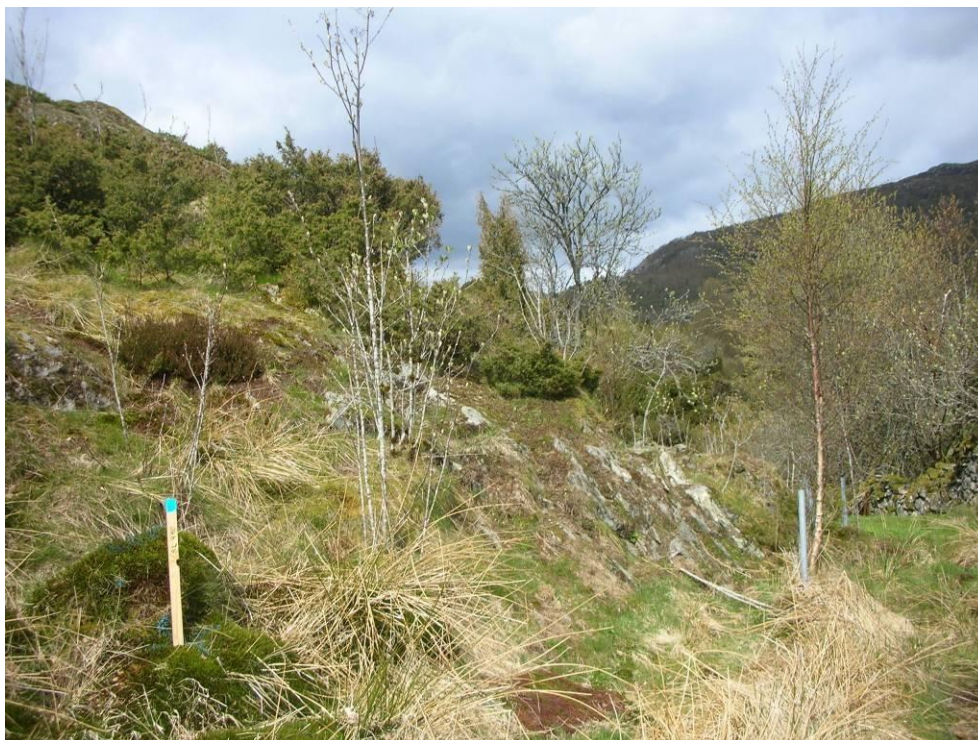
*Figur 8      Veiskjæringen gjennom knausen ved pel 410-440 kan ha sprekker med fallretning ut mot veien. Det kan være aktuelt med boltesikring her.*

Fra veiskjæringen i sør der fortau er tegnet inn kan det bli aktuelt med boltesikring. Skifriheten og eventuelle sprekker parallelt med denne antas å ha utgående i fjellskjæring her (Figur 8).

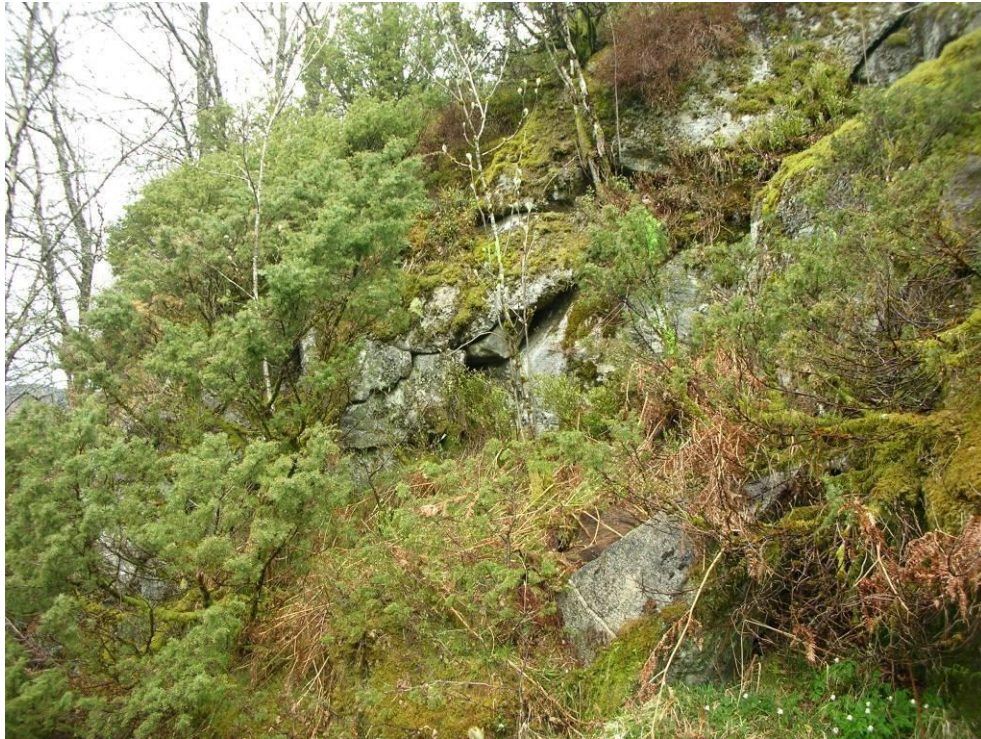
Figur 9      Løst og oppsprukket fjellparti i trasèen for FG1

Trasèen for gang og sykkelvei krysser et lite parti med løst fjell som krever opprensning og/eller sikring (Figur 8).

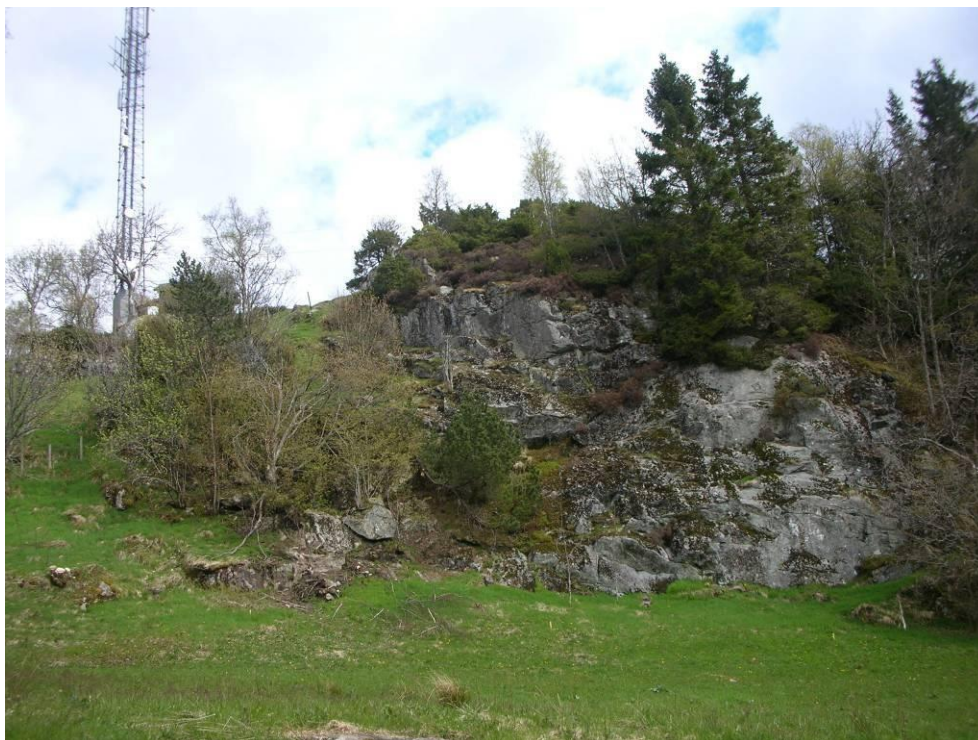
Lengst i øst er det et parti med løst fjell/blokker ved pel 70. Denne delen av skrenten foreslås renskings og eventuelt sikres. Videre fram til pel 140 vurderes fjellskjæringen på oppsiden av gang- og sykkelveien til å ha tilfredsstillende stabilitetsforhold (Figur 10).

Figur 10 Østlige del av fjellskjæringen overfor G2 må renskes og evt. sikres. Resten av skjæringen til pel 140 har tilfredsstillende stabilitet.

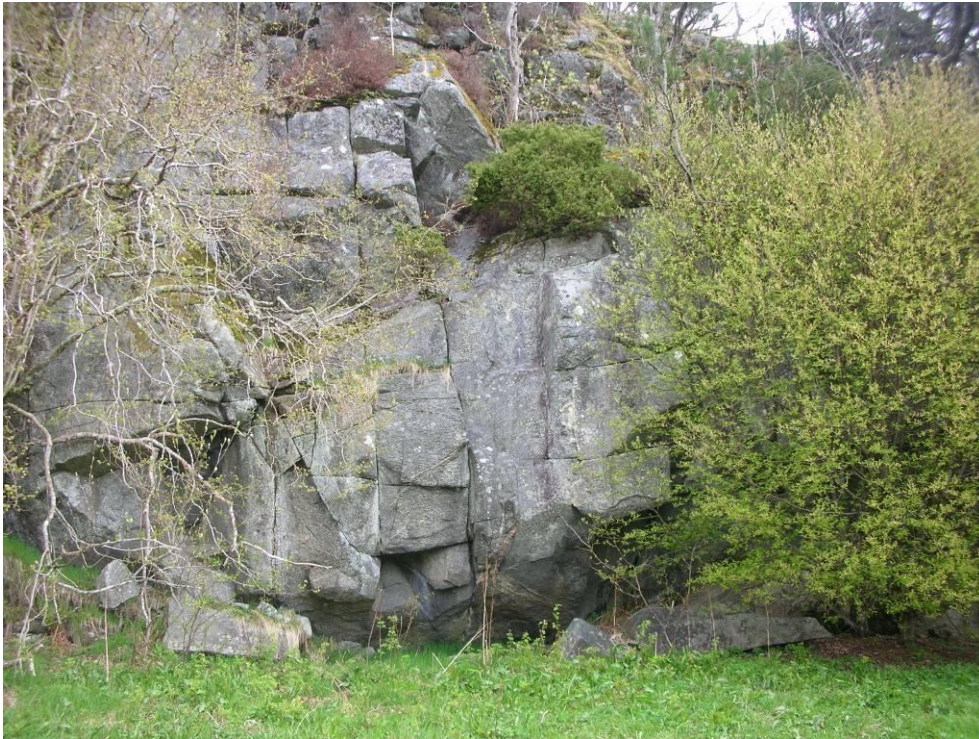
Fra pel 140 retning til pel 160 går gangveitraséen 7-8 meter fra foten av en vertikal skjæring på 10-15 meters høyde (Figur 11). Skrenten har vertikale NØ-SV sprekker, i tillegg til en nær horisontal benkning og NV-sprekker med middels fall (40-50°) mot NØ. Dette gir enkelte steder små overheng, der det tidligere har falt ned blokker på inntil 1 m<sup>3</sup>. Det er ingen fersk skredaktivitet i skjæringen, og blokkene som har falt ligger helt inntil foten av skjæringen. Som sikringstiltak anbefales at eksisterende vegetasjon ved foten av skjæringen opprettholdes evt. forsterkes, og at gangveien får en noe bredere skulder mot skjæringen.

**Figur 11** Skrenten mellom pel 140 og 150 har vertikale NØ-SV sprekker og en nær horisontal benkning i tillegg til sprekker med helning innover skrenten. Dette gir opphav til utfall av enkeltbloker som samles opp ved foten av skrenten.

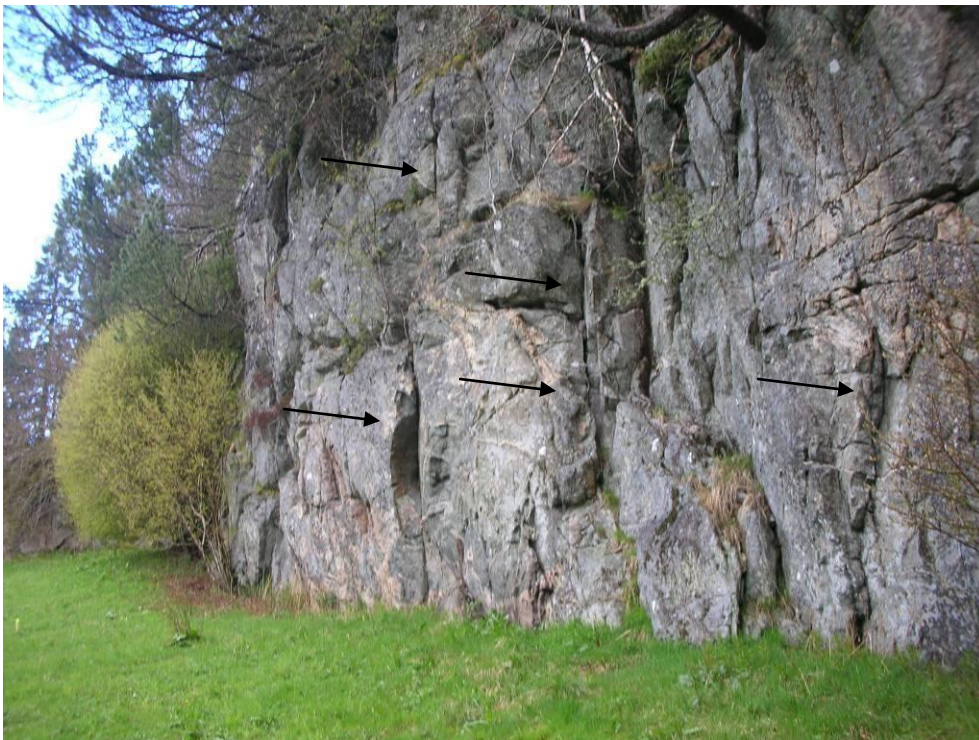
Fra pel 150 og til yttergrensen av planområdet går gangveitraséen 3-4 meter fra en vertikal skjæring på 10-15 meters høyde. Denne skjæringen er preget av vertikale/nær vertikale NV-SØ sprekker og NØ-SV sprekker med 70-90° fall mot NV. Sprekkene med retning NV-SØ er nær parallell med skjæringen. Der disse sprekkene har helning inn i skjæringen er det risiko for utvelting av skiveformete blokker. Det er ingen åpenbare ustabiliteter av denne typen i skjæringen, men det anbefales boltesikring i et par områder som vist på figur 10. Mulige avløsningsflater for blokker er styrt av sprekker med retning NV-SØ, noe på skrå i forhold til veggen på brattkanten. Dette betyr at det er den sørvestlige delen av skjæringen som har det største sikringsbehovet. Ellers anbefales etablering av vegetasjon ved foten av skjæringen og at avstanden fra gangveien til skjæringen blir så stor som mulig. Det bør etableres en fanggrøft mellom brattkanten og gangveien. Toppen av brattkanten må kontrolleres for løse steiner, og en del trær og røtter øverst i skjæringen må fjernes.

**Figur 12** Fra pel 150 og til yttergrensen av planområdet går gangveitraseèn 3-4 meter fra en vertikal skjæring på 10-15 meters høyde.

Utfall fra øvre del og toppen av brattkanten har potensial til å nå gangveien. Det er spesielt viktig at det utføres detaljundersøkelser i brattkantens øverste del med tanke på behov for sikring. Simuleringene er utført med blokkstørrelse på 1 m<sup>3</sup>.

Behovet for sikringstiltak blir mindre dersom gangveitresèen i dette området legges lengre mot sør. Detaljprosjektering av sikringstiltak fastlegges etter endelig avgjørelse om trasèvalg og brattkants øverste del er detaljundersøkt.

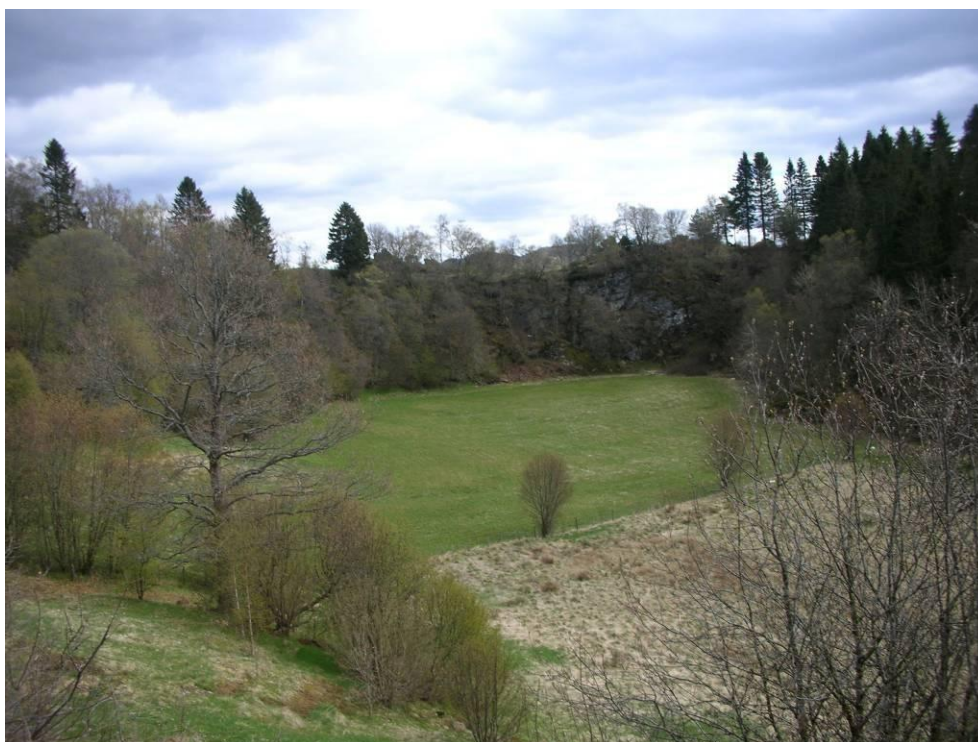
Planområdet for ny skole ligger sørøst i planområdet nede i en flat botn omgitt av bratte skrenter (Figur 13). Skrentene omkranser byggegrunnen, uteareal og parkeringsareal.

*Figur 13      Botnen ved Ulsæter. Midt i bildet er fjellskrenten i vest. Skrenten ved parkeringsarealet er midt i bildet, helt til høyre.*

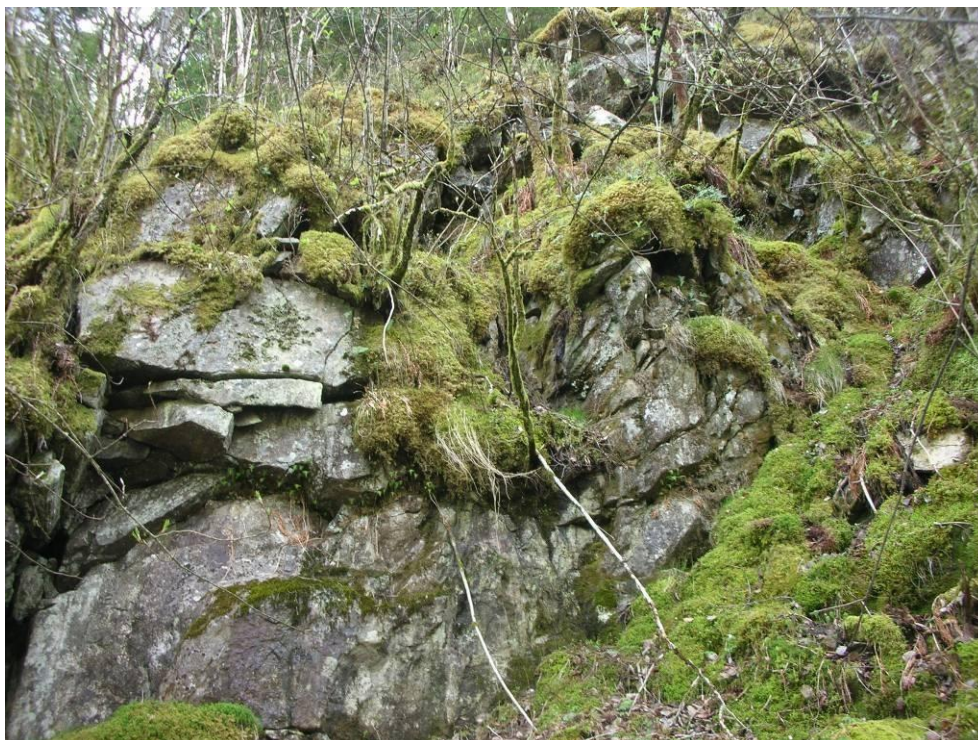
*Figur 14 Partiet med løst og oppsprukket fjell øst for parkeringsområdet. Under skrenten ligger det gamle nedfallsblokker.*

Det bratteste partiet øst for parkeringsområdet vurderes som stabilt. Noe lengre mot nord står et parti med løst og oppsprekt fjell. Ved foten av partiet ligger det gamle nedfallsblokker. Dette området bør renskes/sikres. Sikringen kan gjøres ved å lage en liten fangmur av eksisterende nedfallsblokker ved foten av skrenten.

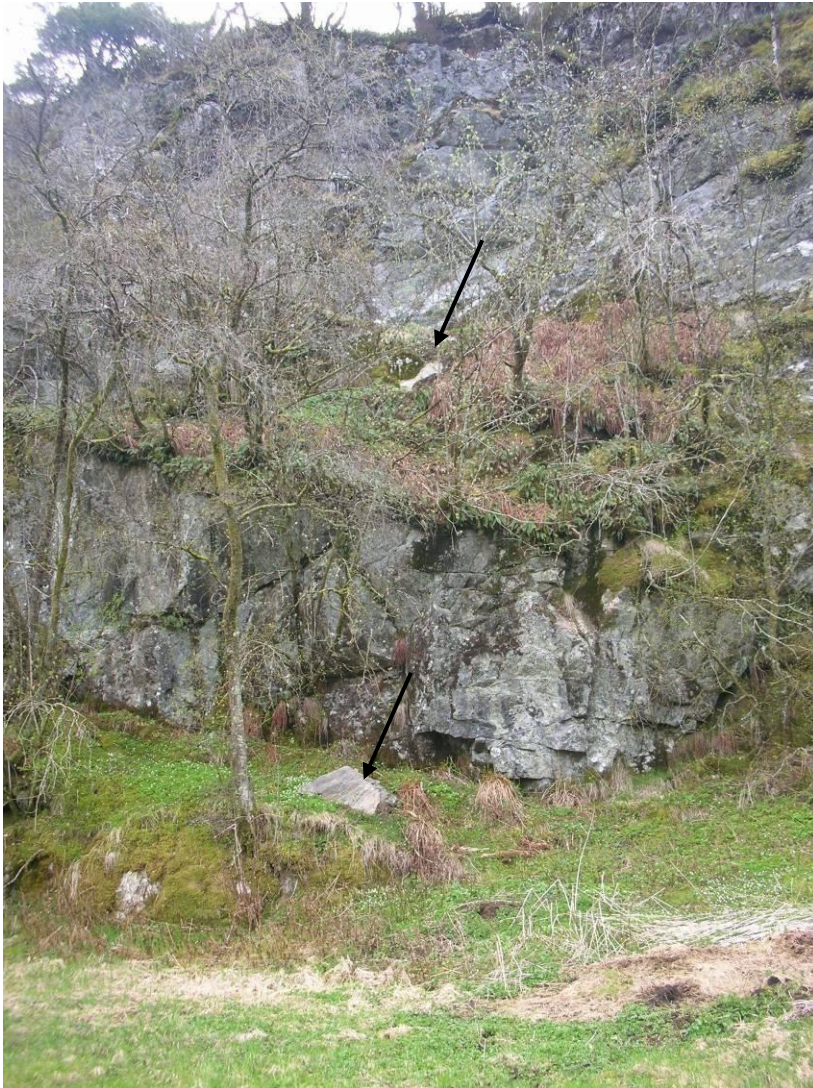
Innerst vest i botnen er det et planlagt et uteområde. Bak uteområdet reiser det seg en nær vertikal fjellskrent på 12-15 m (Figur 15 og Figur 16). Fjellskrenten er moderat til godt oppsprukket, og det løper en NNV-SSØ sprekkeseone langs skrenten. I tillegg til disse sprekkene opptrer det NØ-SV sprekker/slepper og Ø-V sprekker med fall mot sør. Sammen med oppsprekking parallelt med skifriheten i gneisen gjør dette fjellskrenten til et kildeområde for utløsning av mindre blokker med størrelse opp til et par m<sup>3</sup>. Det er spesielt den øvre, 2/3 av skrenten, som er aktiv m.o.t. steinsprangaktivitet. Det ligger en del gamle steinsprangblokker ved foten av skrenten. Ved befaringen ble det registrert en fersk blokk på ca. 0.5 m<sup>3</sup> (Figur 15), i tillegg til en del mindre blokker. De fleste av disse har imidlertid stoppet på en liten hylle under den øvre skrenten. (Figur 15).

*Figur 15 Parti av brattskrent bak uteområdet. Ved foten er det gamle nedfallsblokker og en fresk blokk. Piler viser blokken og løsneområdet for blokken.*
