ANTIKVARISK DOKUMENTASJON

Magistratbygningen

Rådstuplassen 5

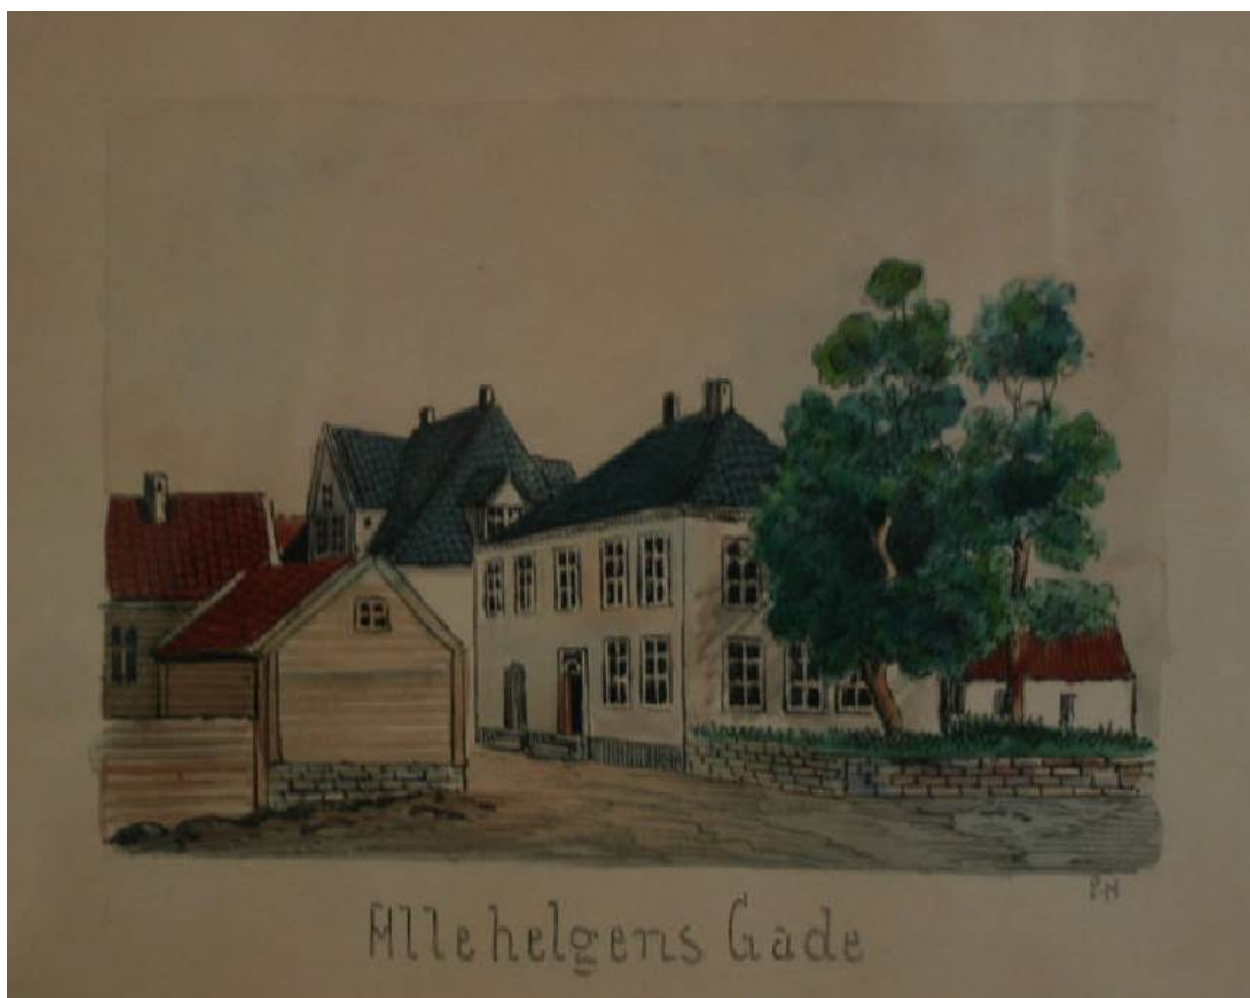
Figur 2. Akvarell med motiv av det tidligere bygningsmiljøet med Magistraten og gateløpet til Allehelgens gate. Merk at hovedinngangen ligger ut mot Allehelgens gate. Tidspunkt er ukjent og det må tas forbehold om presisjon (Foto av bilde som henger i Magistratbygningen).

Hovedinngangen til bygningen har opprinnelig vært via østfasaden, ut mot Allehelgens gate (fig. 2).

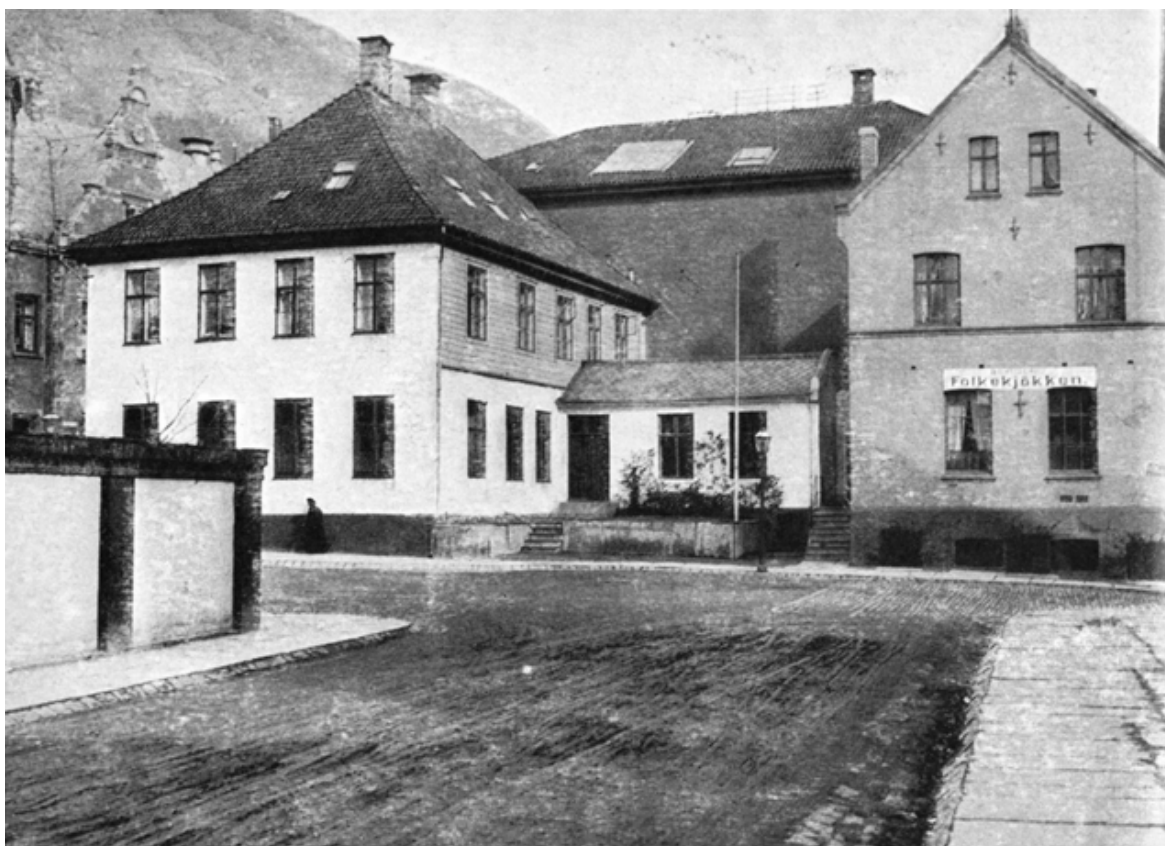
Figur 3. Magistratsbygningen til venstre fotografert rundt 1920, da dens høyre fløy ennå var en selvstendig bygning og huset Bergens Folkekjøkken, oppført i 1870. Vi ser at andre etasje er i tre med murforblending mot gaten. Bygningen i bakgrunnen er den gamle politistasjonen, nå revet (Kilde: <http://fotomuseum.bergen360.no>).

I 1923 ble huset bygget sammen med nabobygningen, det tidligere kommunale folkekjøkkenet (figur 3-5). Folkekjøkkenet ble samtidig bygget om, og forlenget mot sørvest med en én-etasjes

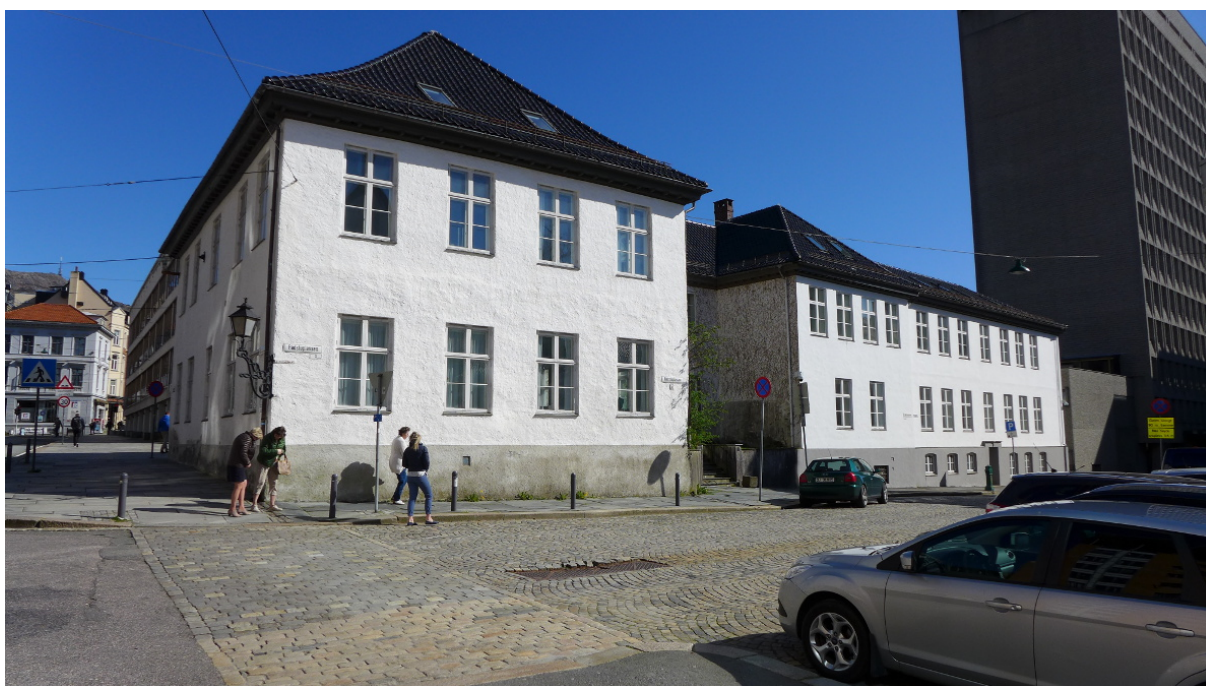
Figur 11. Magistratbygningen med den eldste delen til venstre og det nyere tilbygget til høyre for portrommet (Foto: Byantikvaren 2015).

Magistraten er et sammenbygget anlegg bestående av to hovedfløyer fra ulike tider, koblet sammen av en mellomfløy fra 1920-tallet. Den fredede sidefløyen i nord er en to-etasjes bygning hvor første etasje er i mur, andre etasje i murforblendet tømmerkonstruksjon. Sørfløyen er i mur; den tidligere folkekjøkken-bygningen ble på 1930-tallet trolig bygget om og på, slik at den inngår i denne fløyen. Taket er valmet, og konstruksjonen er trolig vanlig sperretak.

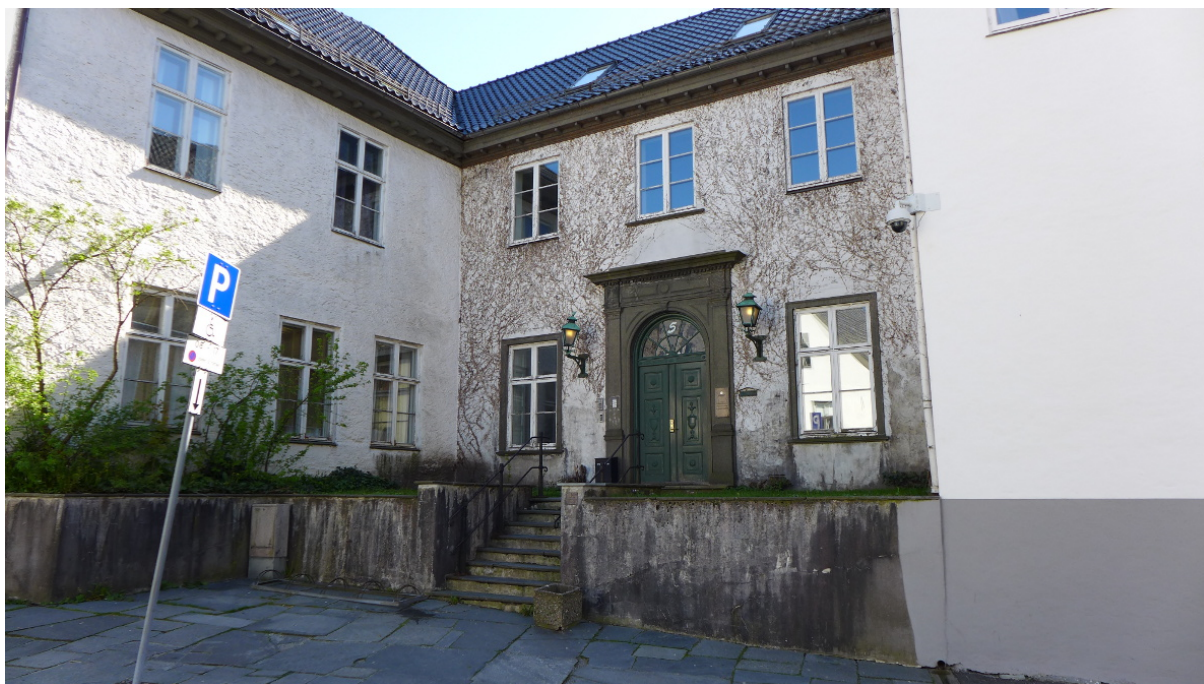
Figur 12. Inngangspartiet til Magistratbygningen går via en empireinspirert portal i et mellombygg oppført i 1923 (Foto: Byantikvaren 2015).

Sørfløyen: Sørfløyen er en murbygning bestående av to fulle etasjer, loft og kjeller/sokkeletasje, og forbindes med rådhuset i vest med en gangbro fra 2. etasje. På nordfasaden er den tidligere folkekjøkken-bygningen synlig som et noe fremspringende volum med høyere takkonstruksjon, og strekker seg videre mot vest med tilnærmet likt uttrykk. To av vindusåpningene i første etasje har samme plassering som i den gamle folkekjøkkenbygningen, noe som tyder på at denne har blitt bygget om og integrert i dagens bygning (fig. 12).

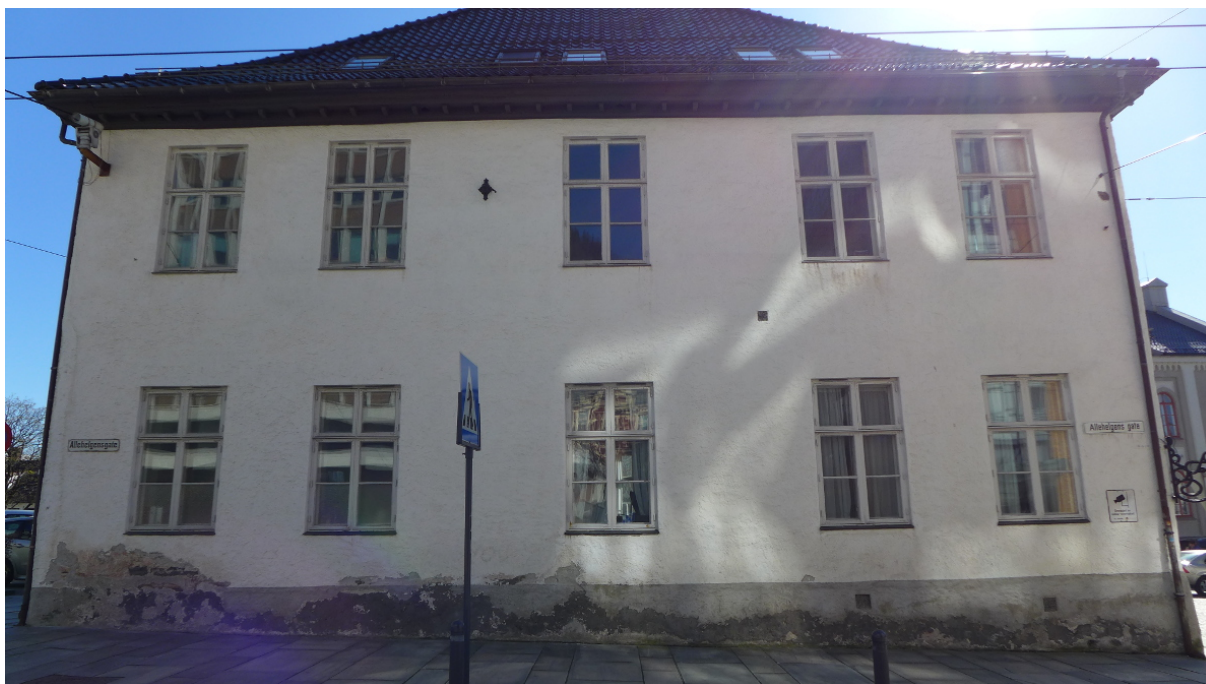
Figur 13. I østfasaden til den gamle fløyen er vindusåpningene symmetrisk plassert i rytme 2-1-2. Frem til ombyggingen på 1920-tallet var hovedinngangen der hvor det midterste vinduet er i 1. etasje (Foto: Byantikvaren 2015).

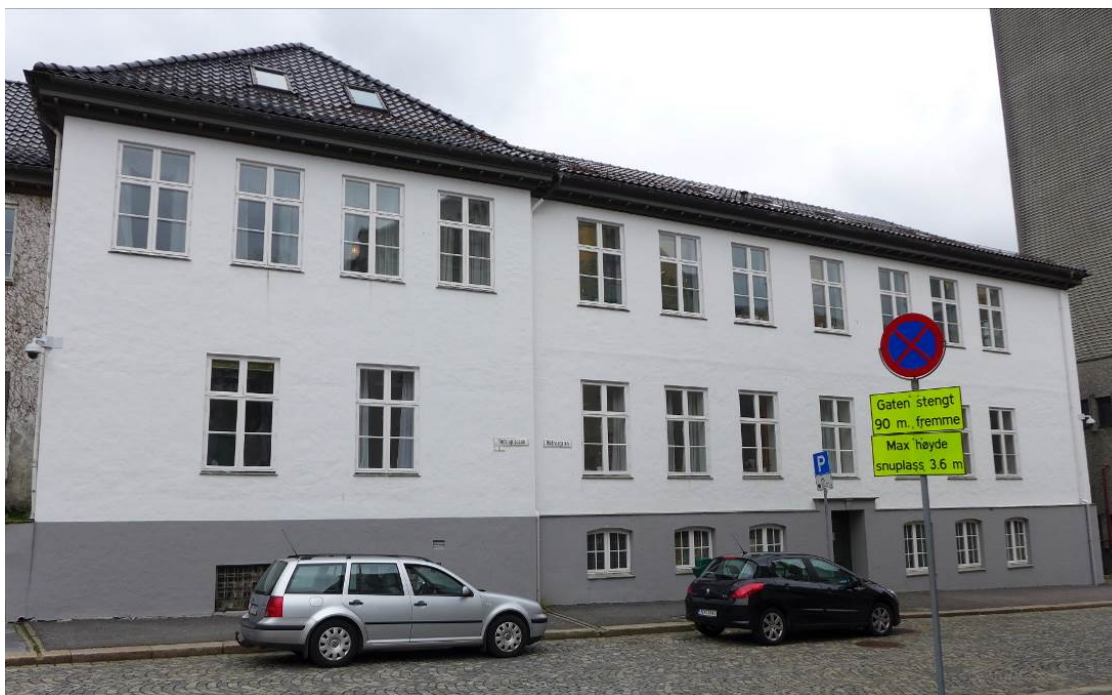
Figur 14. Fasaden mot NV til sørfløyen, mot Rådstuplass. Bygningdelen som tidligere var folkekjøkkenet er trukket ut i fasaden, og de to nederste vinduene til venstre korresponderer med vindusåpningene i den opprinnelige bygningen (Foto: Byantikvaren 2015).

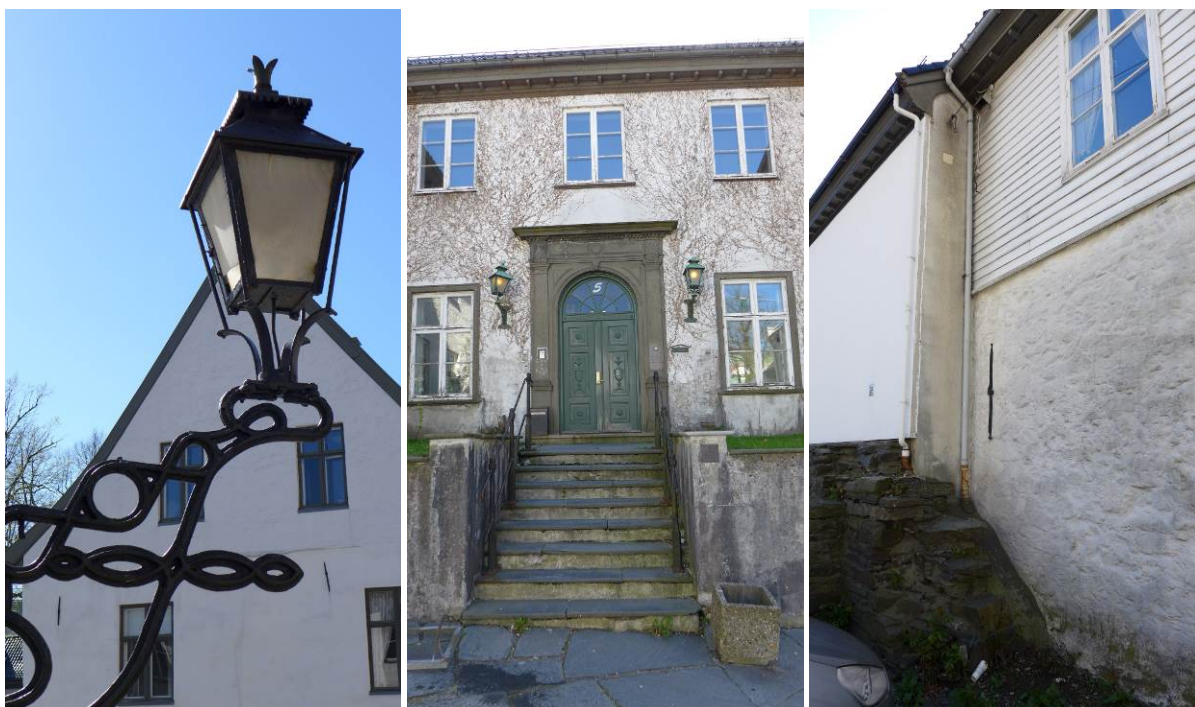
Figur 15. Smijernslykt på NØ-hjørnet mot Allehelgens gate og hovedinngangen til bygningen. Til høyre ses baksiden av den fredete fløyen og den utskutte bakveggen i mellombygningen (Foto: Byantikvaren 2015).

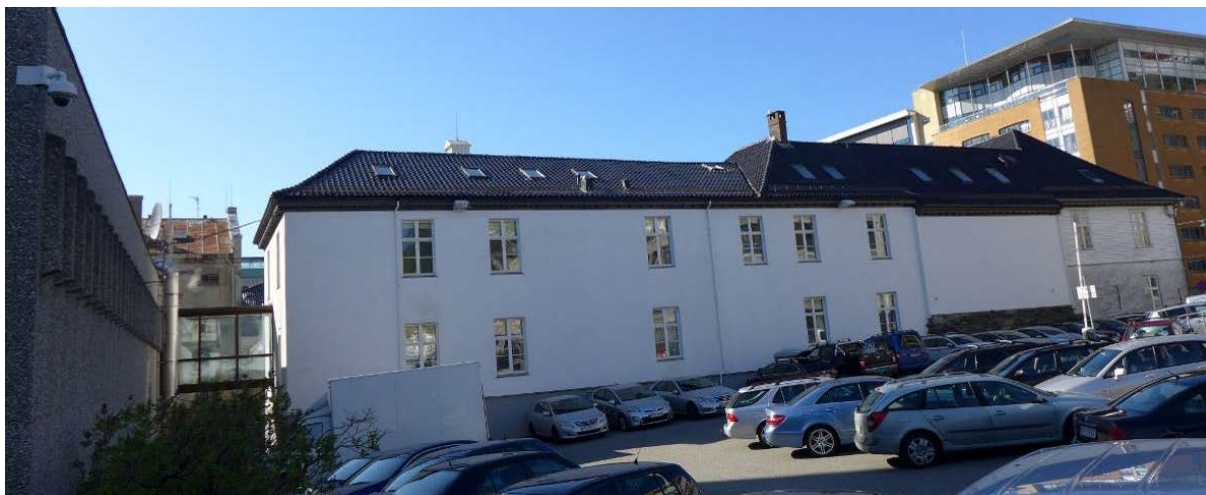
Fasaden mot parkeringsplassen mot sør fikk dagens uttrykk da to store bygninger, som tidligere stod inntil Magistratbygningen, ble revet på 1960-tallet (figur 5 og 6). Da ble det blant annet brutt ut tre vinduer i bakveggen til den fredete nordfløyen, ett i 1. etasje og to i 2. etasje (figur 7 og 8). Sørøstfasaden av sør- og mellomfløyen har nylig blitt utvendig etterisolert. Vinduer med

sålbank har dermed havnet dypere i vegglivet enn opprinnelig, noe som må betegnes som uheldig.

Figur 16. Fasade og parkeringsplass på sørsiden av bygget (Foto: Byantikvaren 2015).

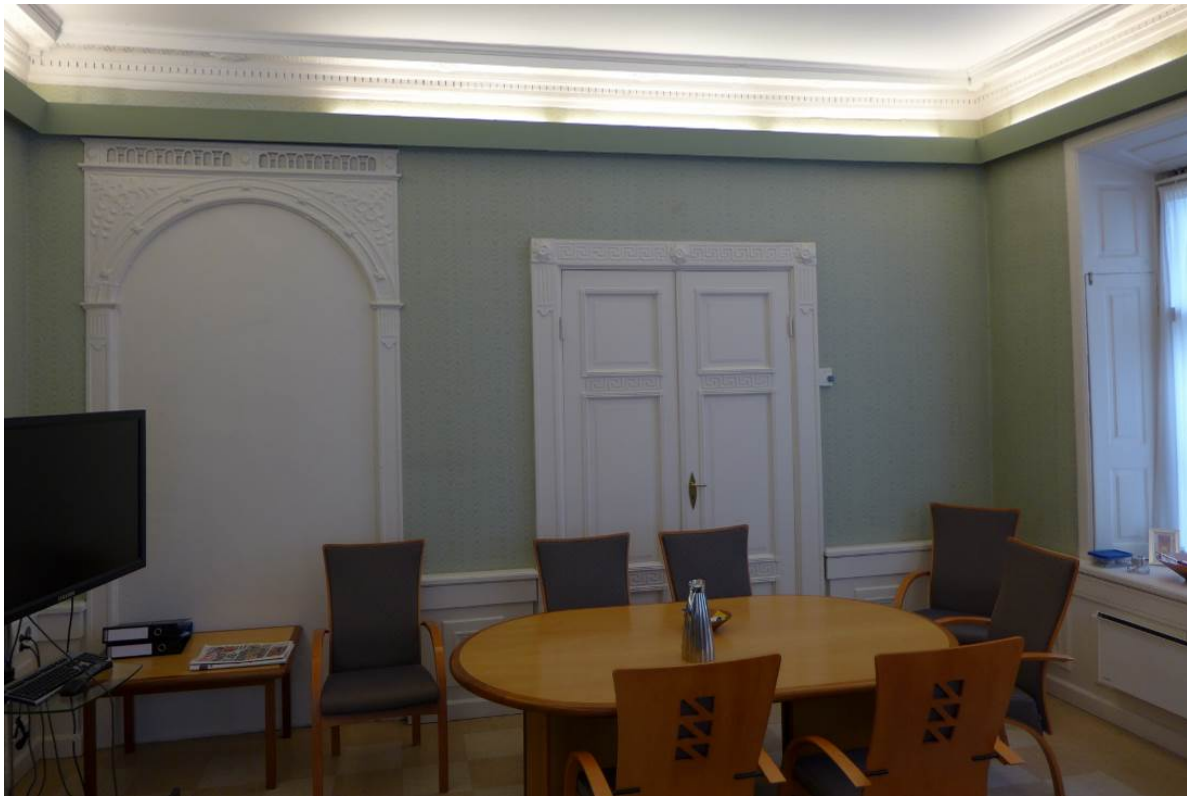
Figur 17. Kontorlokale med ornamentert ovnsnisje og dobbeltdør i empirestil i 1. etasje i nordfløyen (Foto: Byantikvaren 2015).

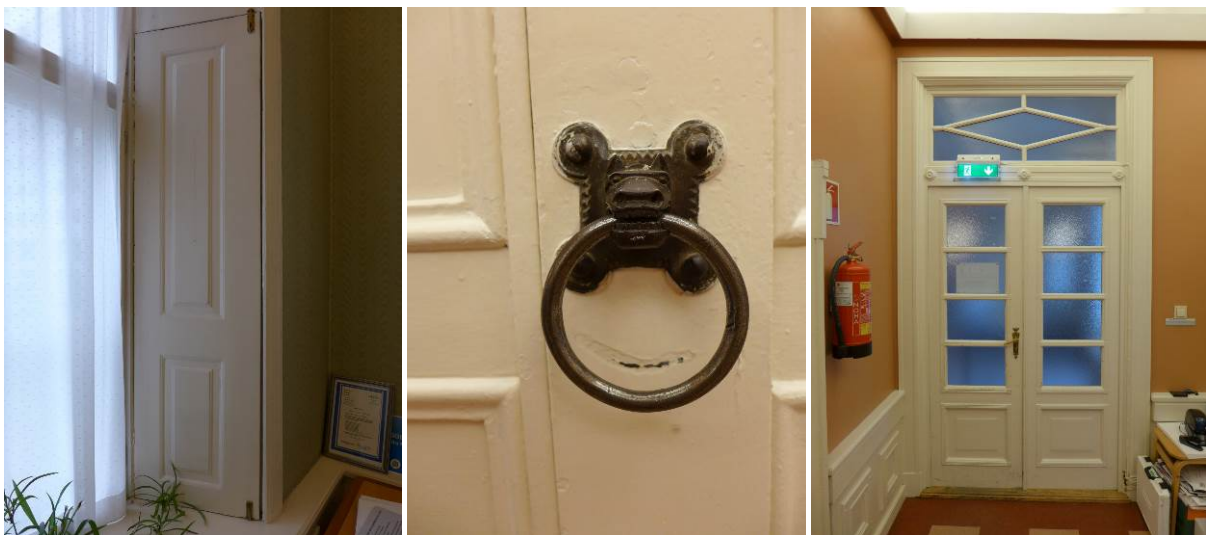
Figur 18. Detaljbilder fra interiøret i nordfløyen: Integreerte vinduslemmer, beslag i hvelvdøren og dør til vestibylen i mellombygningen (Foto: Byantikvaren 2015).

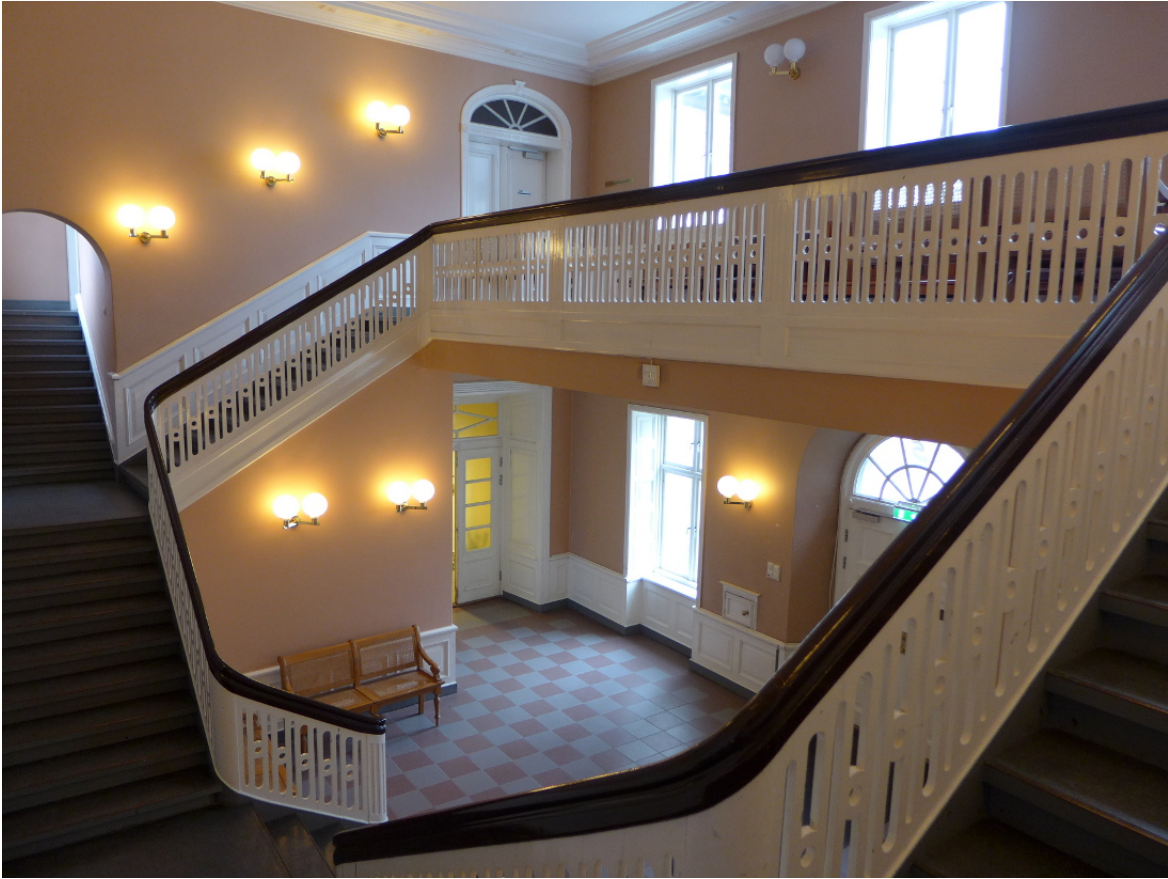
Figur 20. Hovedinngangen leder inn til en vestibule i mellombygningen med monumentale trapper (Foto: Byantikvaren 2015).

Forbindelse mellom 1. og 2. etasje skjer via den monumentale trappen i mellombygget fra mellomkrigstiden. Loftet er innredet i nyere tid, med platekledde, enkle kontorlokaler.

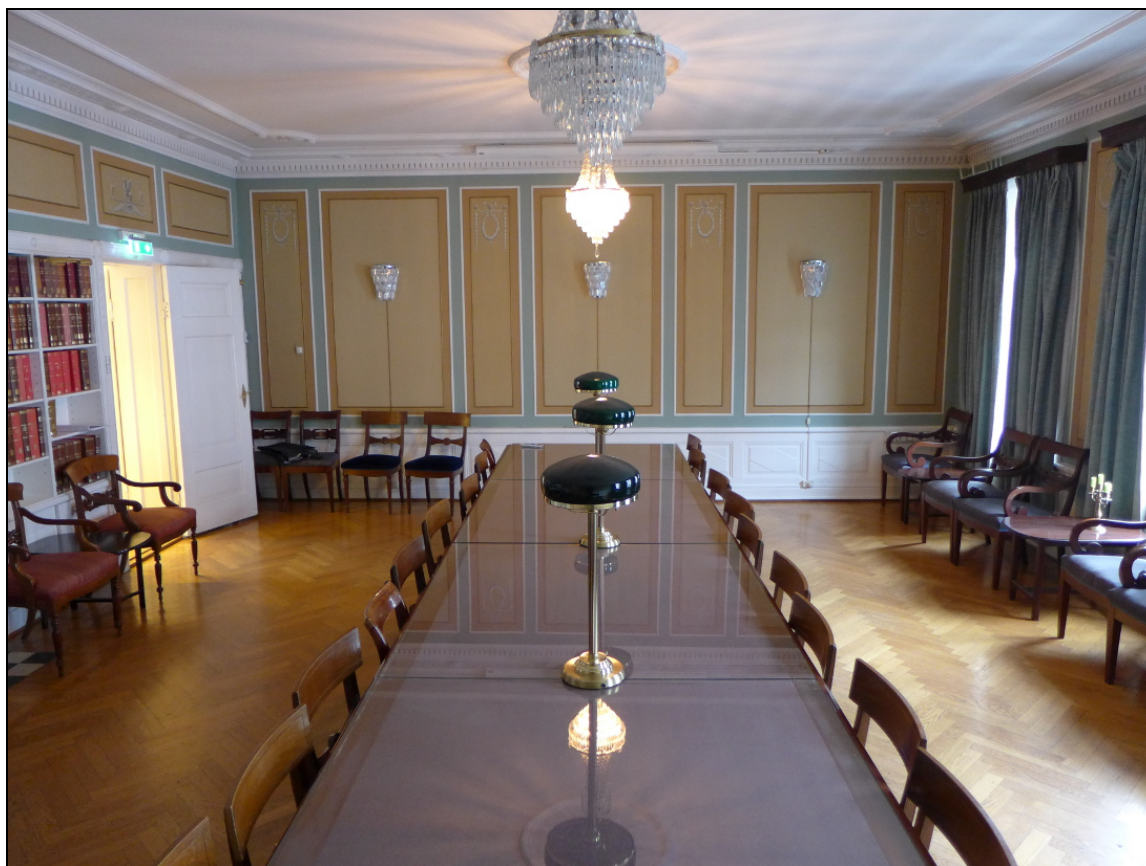
Figur 24. Forhandlingssalen i 2. etasje i den ombygde folkekjøkkenbygningen (Foto: Byantikvaren 2015).

I 2. etasje i folkekjøkkenbygningen er forsamlingsalen (fig. 22), samt et anretnings- og møterom mot sør. Forsamlingsalen er rikt utsmykket med eikeparkett i fiskebensmønster, en høy kakkelovn i støpejern, faste bokhyller, tapetserte vegger med dekor, dører og gerikter i empirestil og profilerte taklister. Videre er etasjen innredet med en langsgående korridor med moderne innredete kontorer på begge sider. I gangene er det brystninger av hvitmalt tre med fyllinger, dører og gerikter i empirestil, profilerte taklister og platedekkede tak. Loftsetasjen består av spiserom og moderne innredete kontorer med skråtak. De beskrevne bygningsdetaljene er trolig for det meste fra 1920/30-tallet.

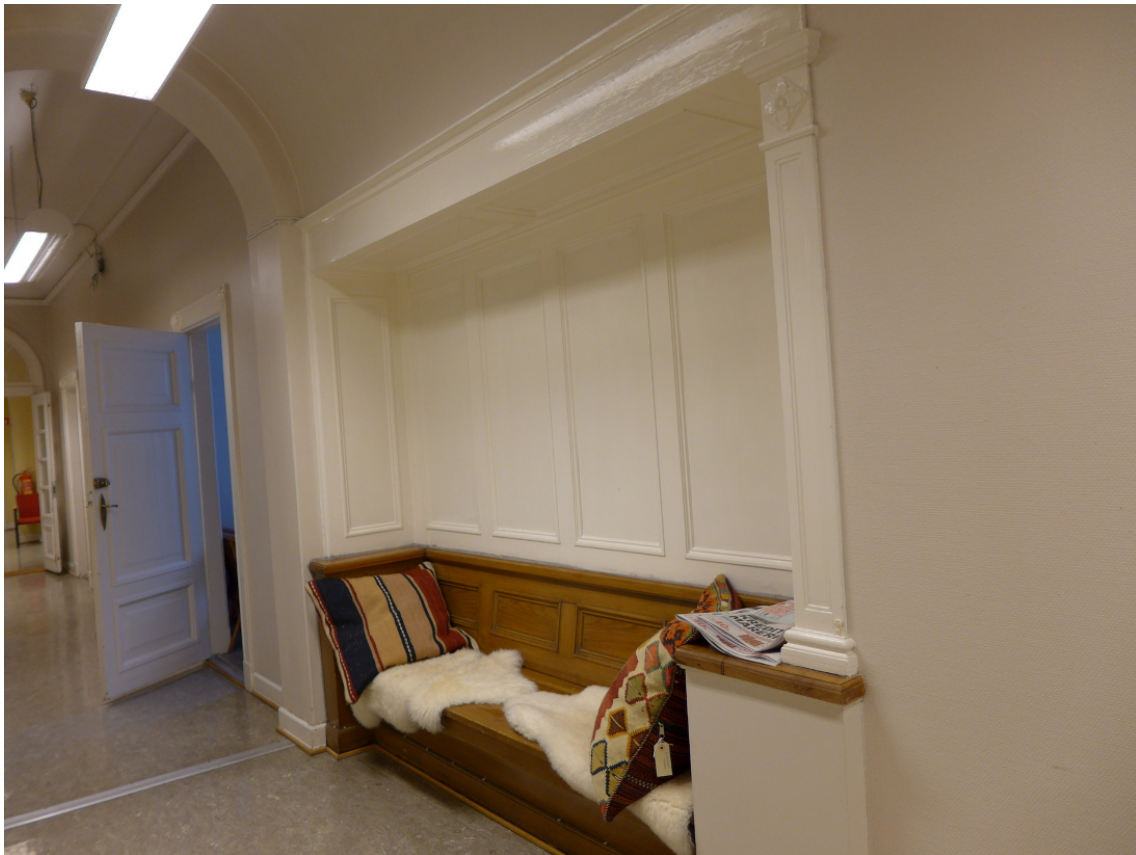
Figur 25. Veggnisje med fast trebenk i korridor i 1. etasje i sørfløyen (Foto: Byantikvaren 2015).

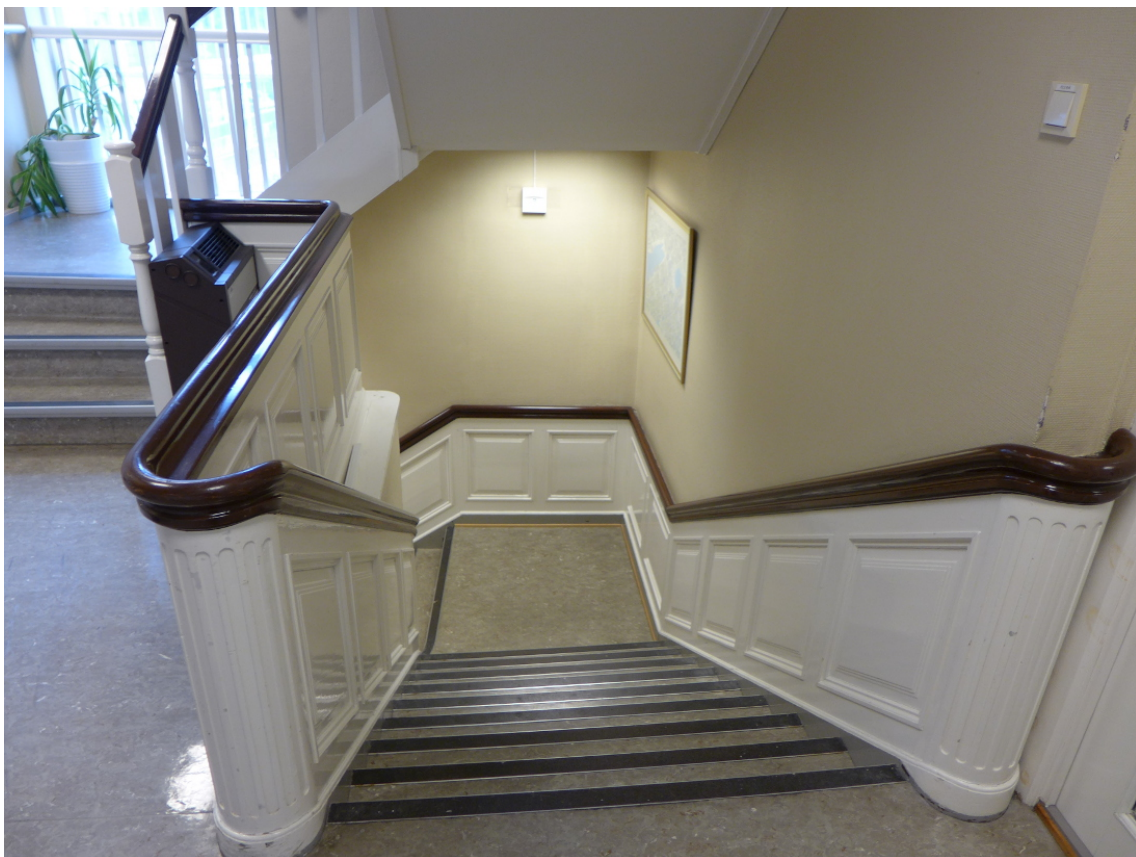
Figur 26. Trapperom i sørfløyen (Foto: Byantikvaren 2015).

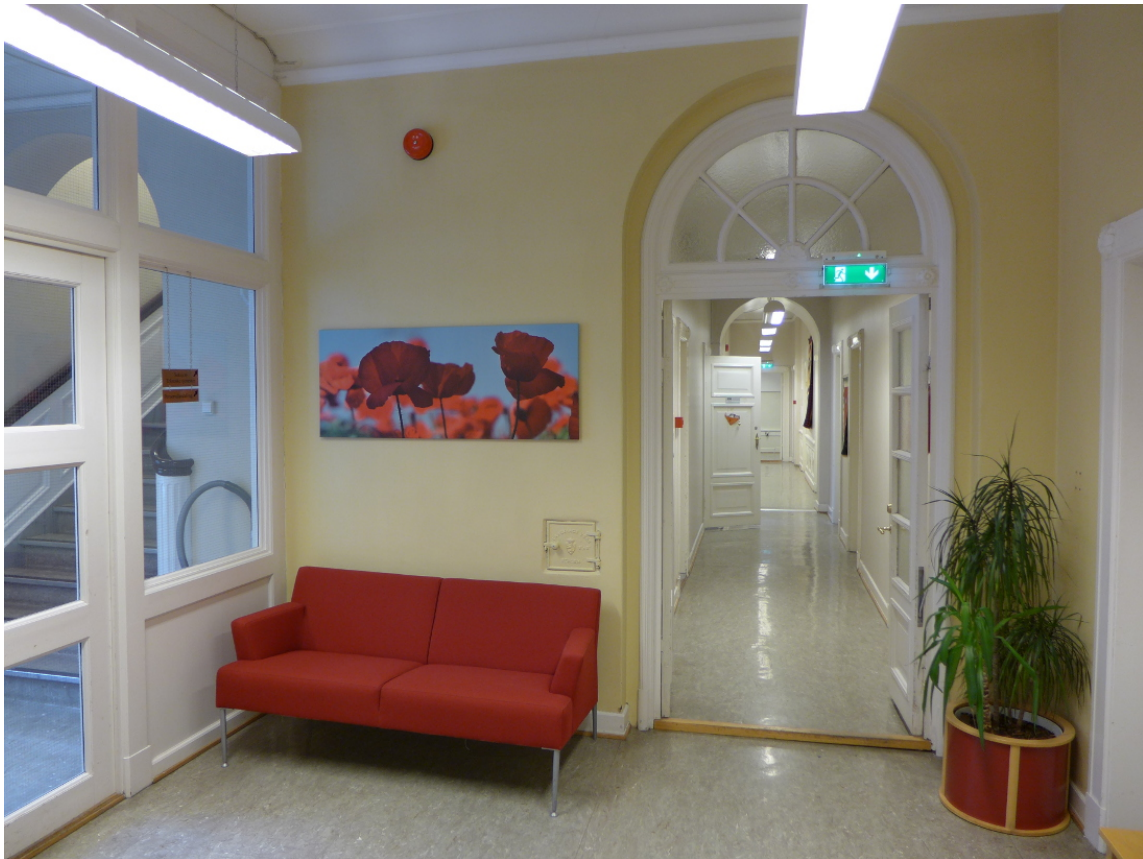
Figur 27. Foaje og gang med rundbuet portal inn til korridor i 1. etasje (Foto: Byantikvaren 2015).

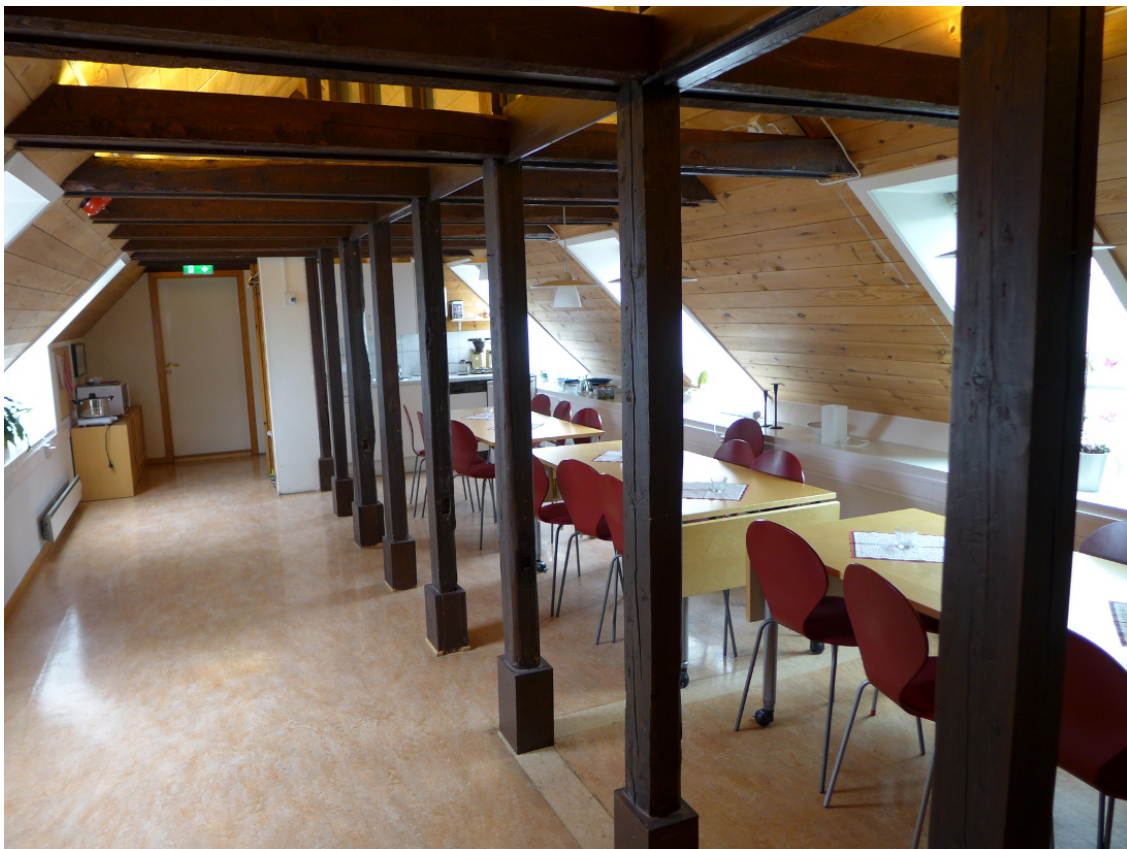
Figur 28. Spiserom med skråtak i loftsetasjen (Foto: Byantikvaren 2015).

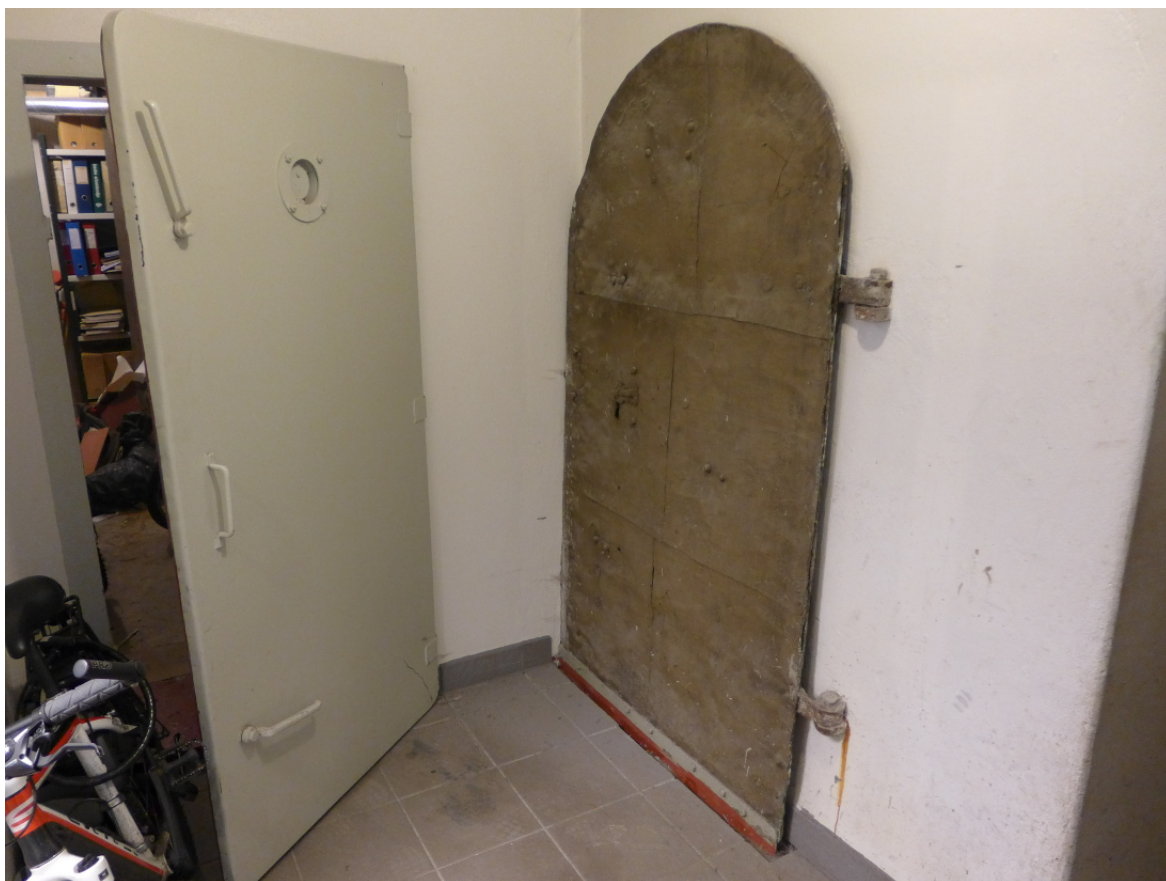
Figur 29. I kjelleren under den ombygde folkekjøkkenbygningen i sørfløyen, er det bevart en gammel jerndør, fremdeles hengslet til veggen, i et sterkt ombygget rom. Døren, som har stor kulturminneverdi, vitner om at her har det antagelig vært en brannsikker kjeller (Foto: Byantikvaren 2015).

Med tanke på middelalderbygningene som tidligere har stått på stedet (se pkt. 5.3.4 nedenfor) må eventuelt fremtidige ombygginger og ominnredninger i kjellerne i Magistratbygningen foretas med største varsomhet, og i nært samarbeid med Byantikvaren.

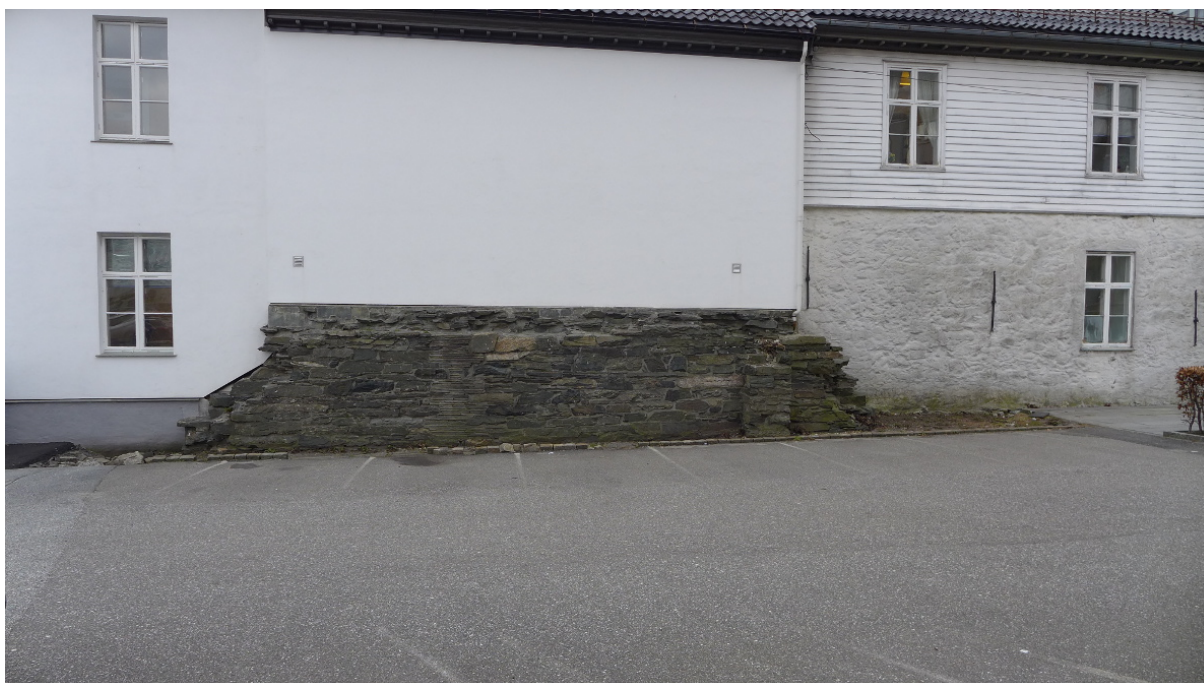
I bakveggen på mellombygningen er det bevart et stykke gråsteinsmurverk som trolig stammer fra middelalderens Alle Helgens kirke og hospital (figur 30-31). Murverket er definert som en middelalderruin er automatisk fredet etter kulturminneloven (Askeladden-ID 95052). Det er definert en fem meters sikringssone fra murlivene som er innlemmet i fredningen. Ruinen skal behandles uavhengig av den fredete bygningsfløyen i Magistratbygget. Alle tiltak som berører murverk eller sikringssone må avklares med Riksantikvaren. Byantikvaren vil stå til disposisjon med råd og veiledning ved en eventuell prosess.

Figur 30. På sørsiden, mot parkeringsplassen, er det bevart murverk som trolig er rester etter Alle Helgens kirke og hospital fra middelalderen. Murverket er definert som en middelalderruin og automatisk fredet etter kulturminneloven (Foto: Byantikvaren 2015).

Alle tiltak på fredete middelalderruinen eller dens sikringszone (5m fra ruinmuren) skal avklares i forkant med Riksantikvaren.
