## NOTAT

| Oppdrag | <b>Råtræet Detaljreguleringsplan</b> | Dokumentkode | 10219603-01-RIØko-NOT-001 |
| Emne | Naturmangfoldnotat | Tilgjengelighet | Åpen |
| Oppdragsgiver | LAB Eiendom | Oppdragsleder | Torunn Åsheim |

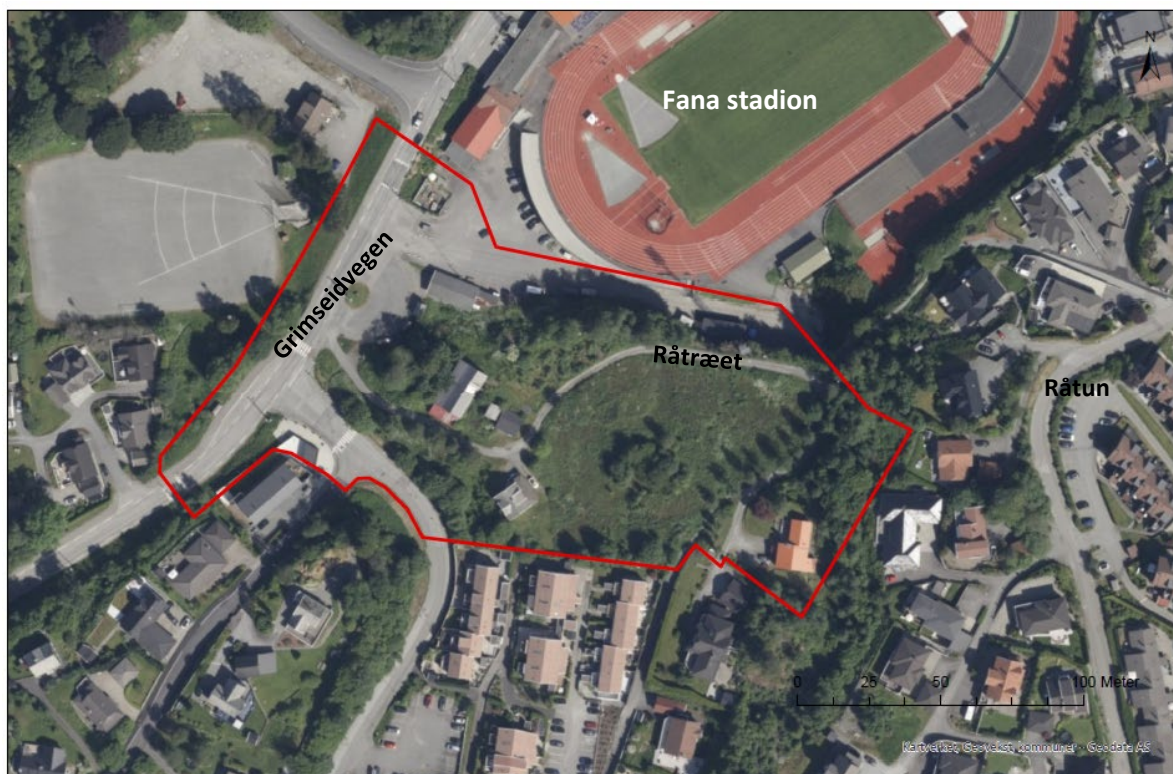
**Figur 2.** Oversiktskart, flyfoto (2022). Planområdet er omtrentlig avgrenset med rød linje. Kilde: geocachebasic.

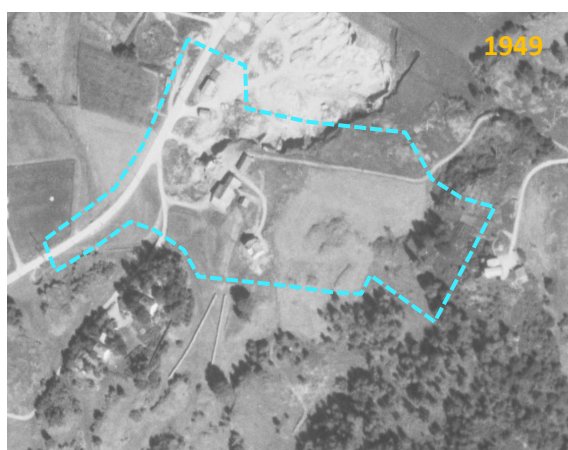
**Figur 3.** Historisk flyfoto fra 1949. Planområdet er omtrentlig avgrenset med turkis stiplet linje. Kilde: norgebilder

Historiske kart viser at det har vært gårdsdrift på området i alle fall siden 1949 [7], men det er usikkert når gårdsdriften opphørte. Ut fra flyfoto fra 2014 er det fremdeles jordbruk (slått) i området, mens flyfoto fra og med 2016 indikerer at området er i gjengroing. Se historiske flyfoto i Figur 3, Figur 4, Figur 5 og Figur 6.

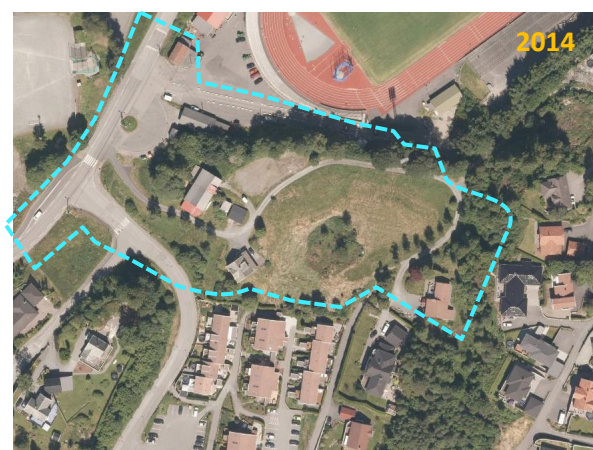
**Figur 4.** Historisk flyfoto fra 2014. Planområdet er omtrentlig avgrenset med turkis stiplet linje. Kilde: norgebilder

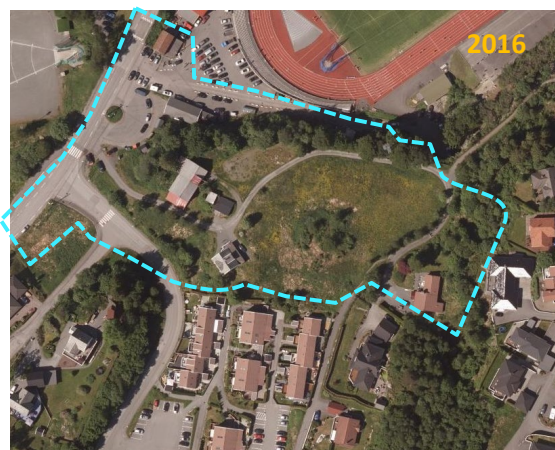
**Figur 5.** Historisk flyfoto fra 2016. Planområdet er omtrentlig avgrenset med turkis stiplet linje. Kilde: norgebilder

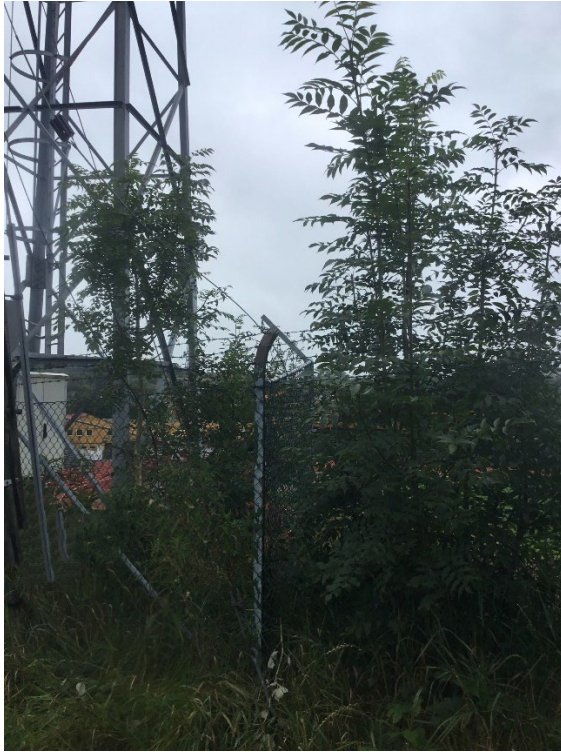
Med unntak av innslag av den rødlistede arten ask (sterkt truet, EN) ble det ikke registrert rødlistede arter i området. Ask er rødlistet på grunn av sykdommen askeskuddsyke, som fører til en reduksjon av bestandene. De fleste asketrærne er påvist i skogholtet nordøst på området, men det er også innslag av asketrær i skråningen mot Fana stadion. I tillegg er det små busker og askeskudd både i skogholtet i nordøst og langs veien i nordre del av planområdet, på toppen av skråningen. Det ble ikke observert tydelige tegn til askeskuddsjuke på asketrærne. Bilder av ask er vist i Figur 9, Figur 10 og Figur 11.

**Figur 9.** Små asketrær og askeskudd i nordre del av planområdet. Foto: Multiconsult, 2023.

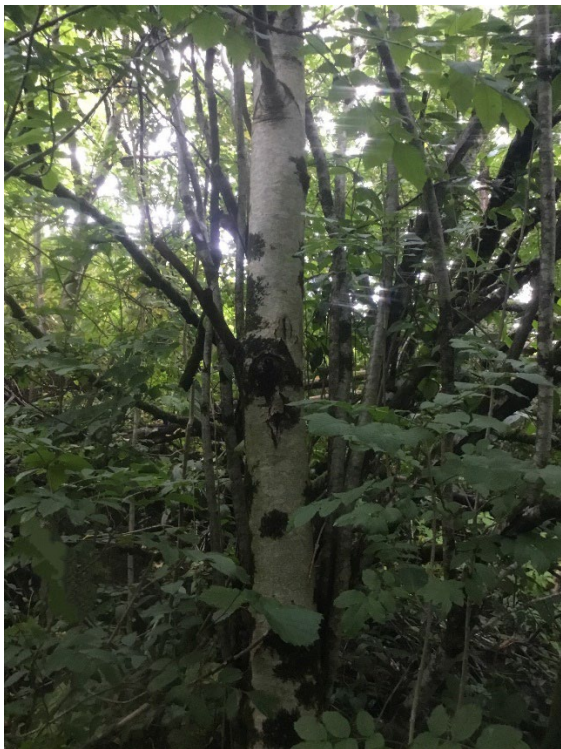
**Figur 11.** Eksempler på ask registrert i skogholtet i nordøst. Foto: Multiconsult, 2023

Skogholtet i nordøst bør beholdes så langt som mulig. Fjerning av den fremmede arten mongolspringfrø vil være positivt, men saneringen må ikke føre til forringelse av asketrærne og skogens struktur for øvrig.

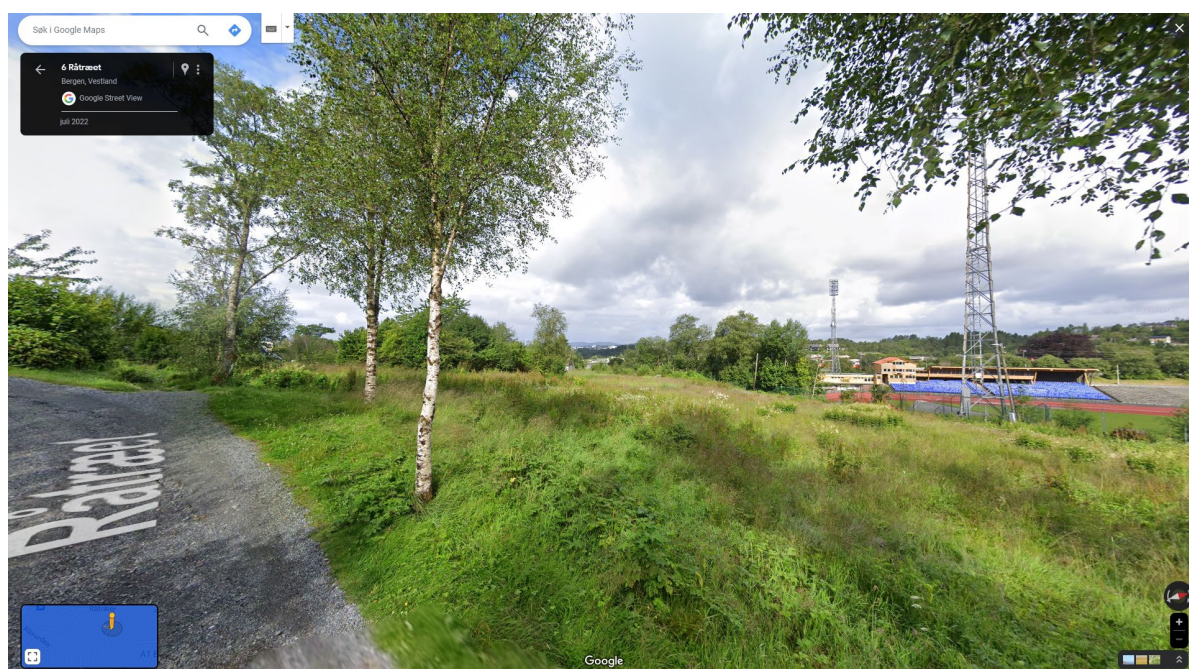
Midtre del av planområdet er et tidligere landbruksområde som er preget av gjengroing. Området er relativt fuktig og næringsrik. Arter som er påvist er mjødukt, sølvbunke, knappsv, geitrams, lodnegras, vendelrot, kystbjønnskjegg og høymol. Midt i det åpne området er det en liten kolle med tørrere mark og her er det innslag av litt blåbær og einer i tillegg til bringebær, rogn, geitrams og selje. Bilder fra dette området er vist i Figur 14 og Figur 13.

**Figur 13.** Østre del av det åpne området. Bildet er tatt mot nord. Skjermdump fra Google Streetview, juli 2022. Kilde: google maps.

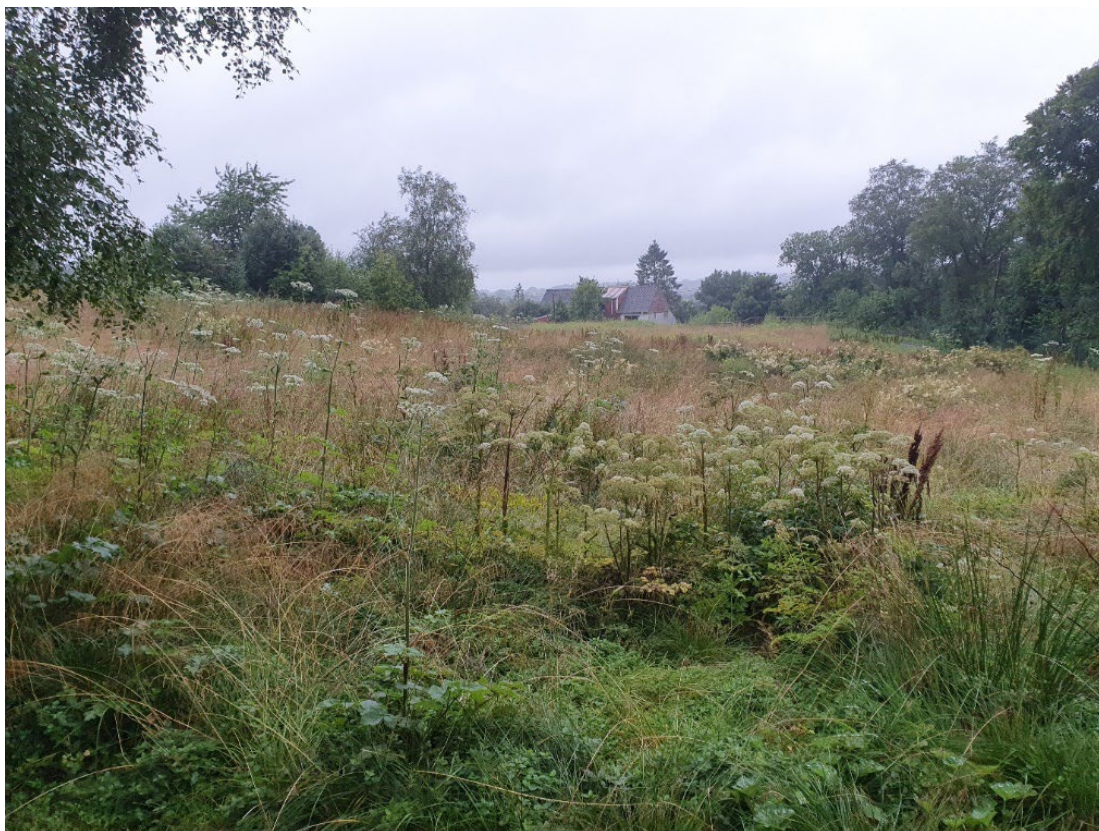
**Figur 14.** Østre del av det åpne området. Bildet er tatt mot nordvest. Foto: Multiconsult, august 2020.

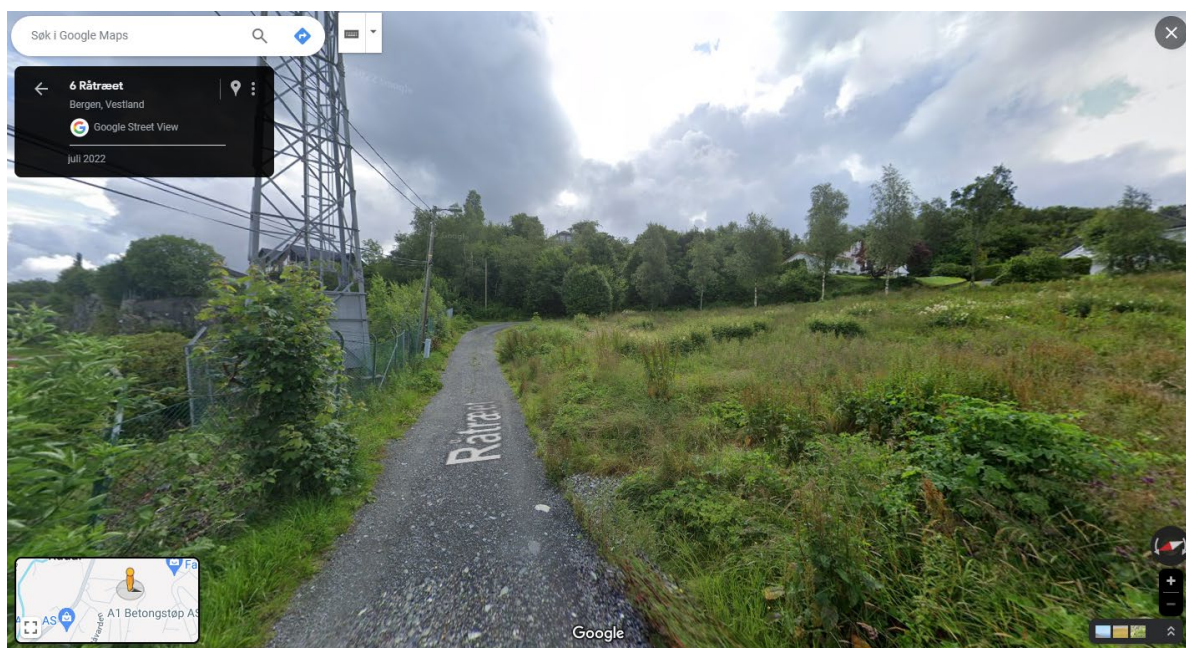
Helt nordøst i området er det et skogholt i en skråning som stiger mot øst. Her er relativt tett krattskog med hassel, ask og innslag av selje, bjørk, rogn og platanlønn. Feltsjiktet er relativt glissent. Der er innslag av kratthumleblom. I midtre del er det et åpnere område dominert av geitrams, bringebær og ormetelg, se bilder i Figur 15, Figur 16 og Figur 17.

**Figur 15.** Skogholt i nordøstre midt i bildet. Bildet er tatt mot nord øst. Skjermdump fra Google Streetview, juli 2022. Kilde: google maps.

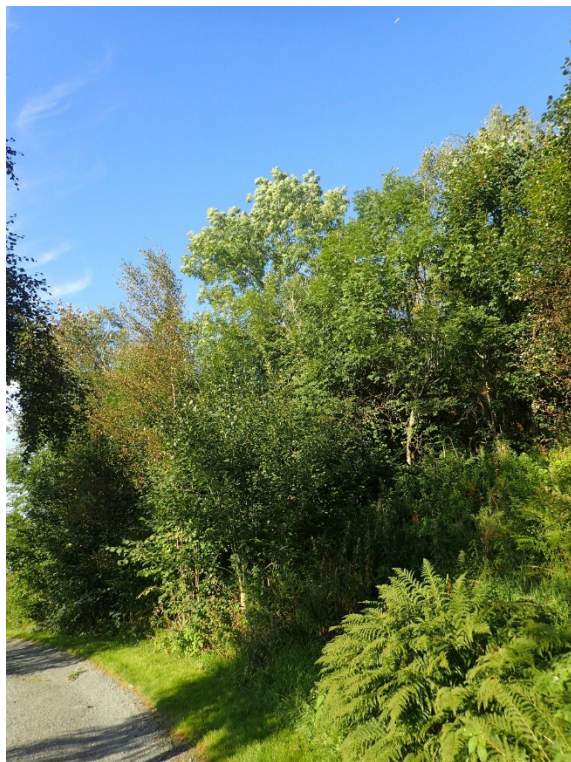
**Figur 16.** Skogholt i nordøstre del av planområdet. Bildet er tatt mot nordøst. Foto: Multiconsult, september 2020.

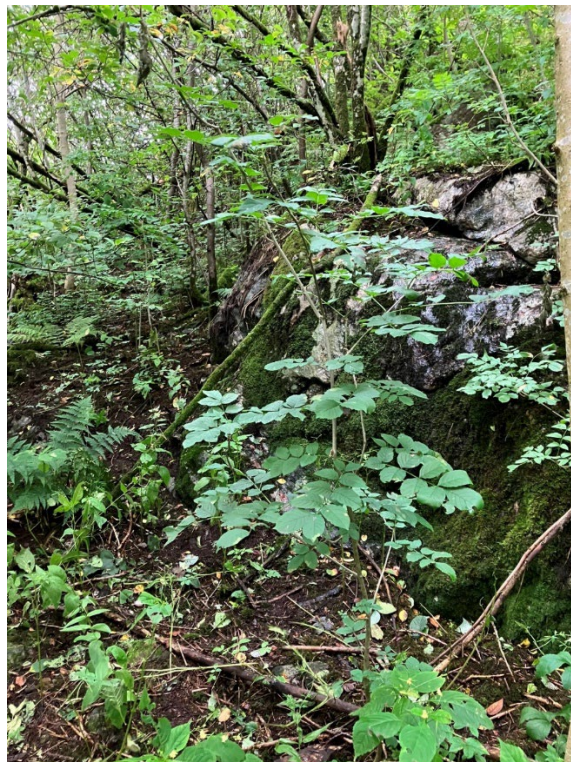
**Figur 17.** Bilde fra skogholtet i nordøst. Foto: Multiconsult, september 2020.

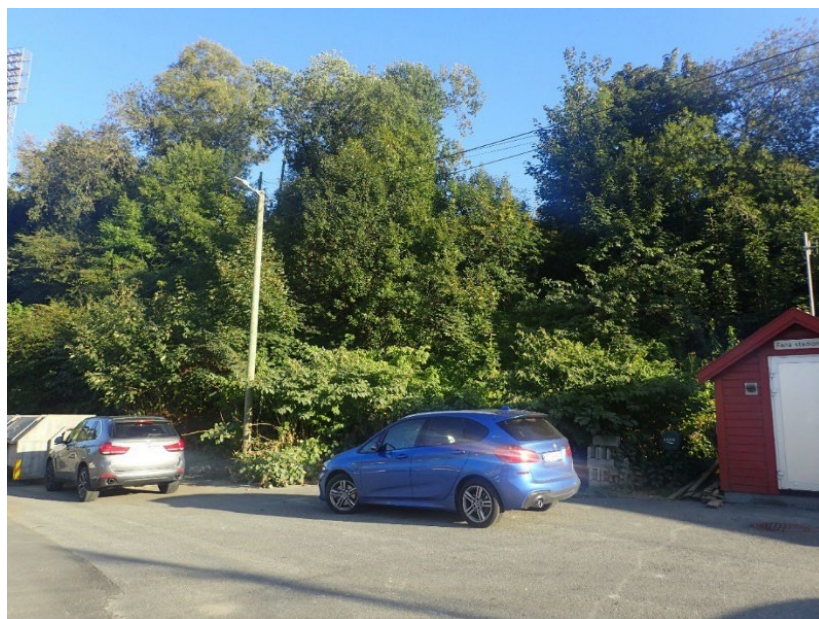
Ned mot Fana stadion er det en bratt skråning med innslag av små og store trær av artene osp, bøk, bjørk, selje, platanlønn og noe ask, se bilder i Figur 18 og Figur 19. Skogholtet er relativt tett, men bilder fra Google maps tatt 2022 i Figur 20 viser at det har vært en del hogst, særlig i et midtre parti. Også et par større bøketrær langs veien på toppen av skråningen er fjernet.

**Figur 18.** Trær i skråningen ned mot Fana stadion. Parkslirekne midt i bildet, langs vei. Bildet er tatt mot sør. Foto: Multiconsult september 2020.

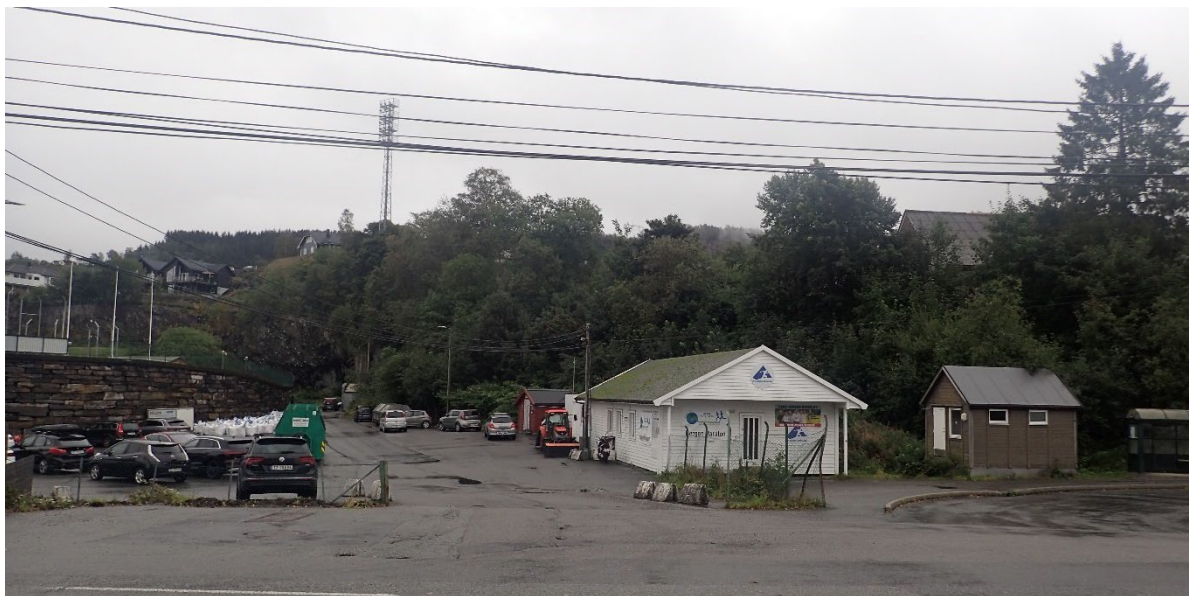
**Figur 19.** Oversiktsbilde av skråningen ned mot Fana stadion i nordre del av planområdet. Bildet er tatt mot sørøst. Foto: Multiconsult september 2020.

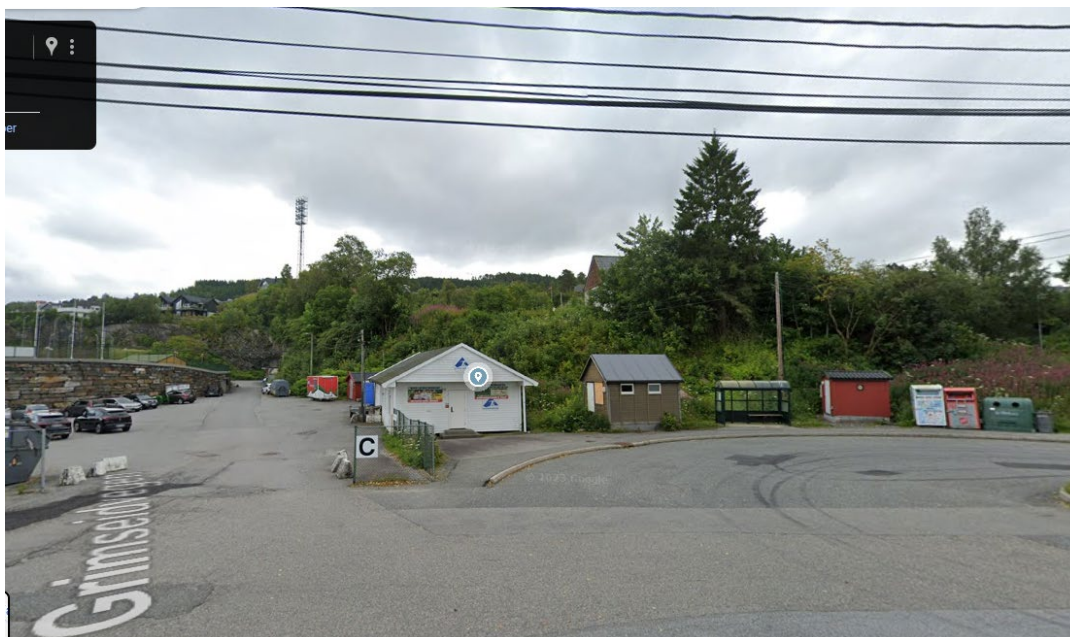
**Figur 20.** Oversiktsbilde av skråningen ned mot Fana stadion i nordre del av planområdet. Bildet er tatt mot sørøst. Skjermdump fra Google Streetview, august 2023. Kilde: google maps.

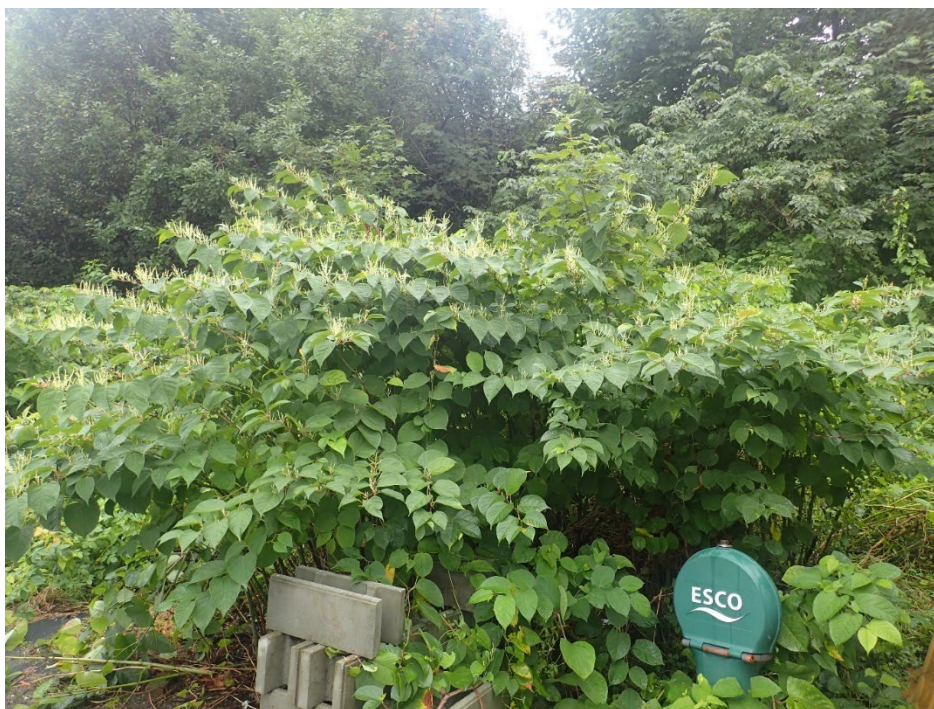
Oversikten over fremmede arter er trolig ikke komplett, og forekomstene er heller ikke målt inn, men markert ved hjelp av GPS i ipad og innehar dermed en viss usikkerhet. Flere av de registrerte artene fører til at masser må håndteres som infisert. Dette gjelder for eksempel parkslierekne, gyvel, mongolspringfrø, bleikspirea og snøbær. Bilde av parkslierekne er vist i Figur 22.

**Figur 22.** Forekomst av parkslierekne nedenfor skråningen mot Fana stadion. Foto: Multiconsult, 2020.

Det er fjernet en del trær mellom Fana stadion og planområdet. Det er usikkert om området er sanert for fremmede arter. Parkslirekne fører til stort omfang av infiserte masser. Selv om plantene kan være fjernet kan det være at det ikke er masseutskiftet, og gjenværende masser må da vurderes som infisert.

Parkslirekne (SE), gyvel (SE), mongolspringfrø (SE), bleikspirea (SE) og snøbær (HI) er noen av de registrerte fremmede artene som kan spres med masseforflytning. Dette medfører at masser der artene vokser er infisert, og massene kan dermed ikke håndteres fritt (heller ikke vinterstid).
