BERGEN KOMMUNE

# TILTAKSPLAN FOR FORURENSET SJØBUNN I VÅGEN, BERGEN

VERSJON REV03, DESEMBER 2025

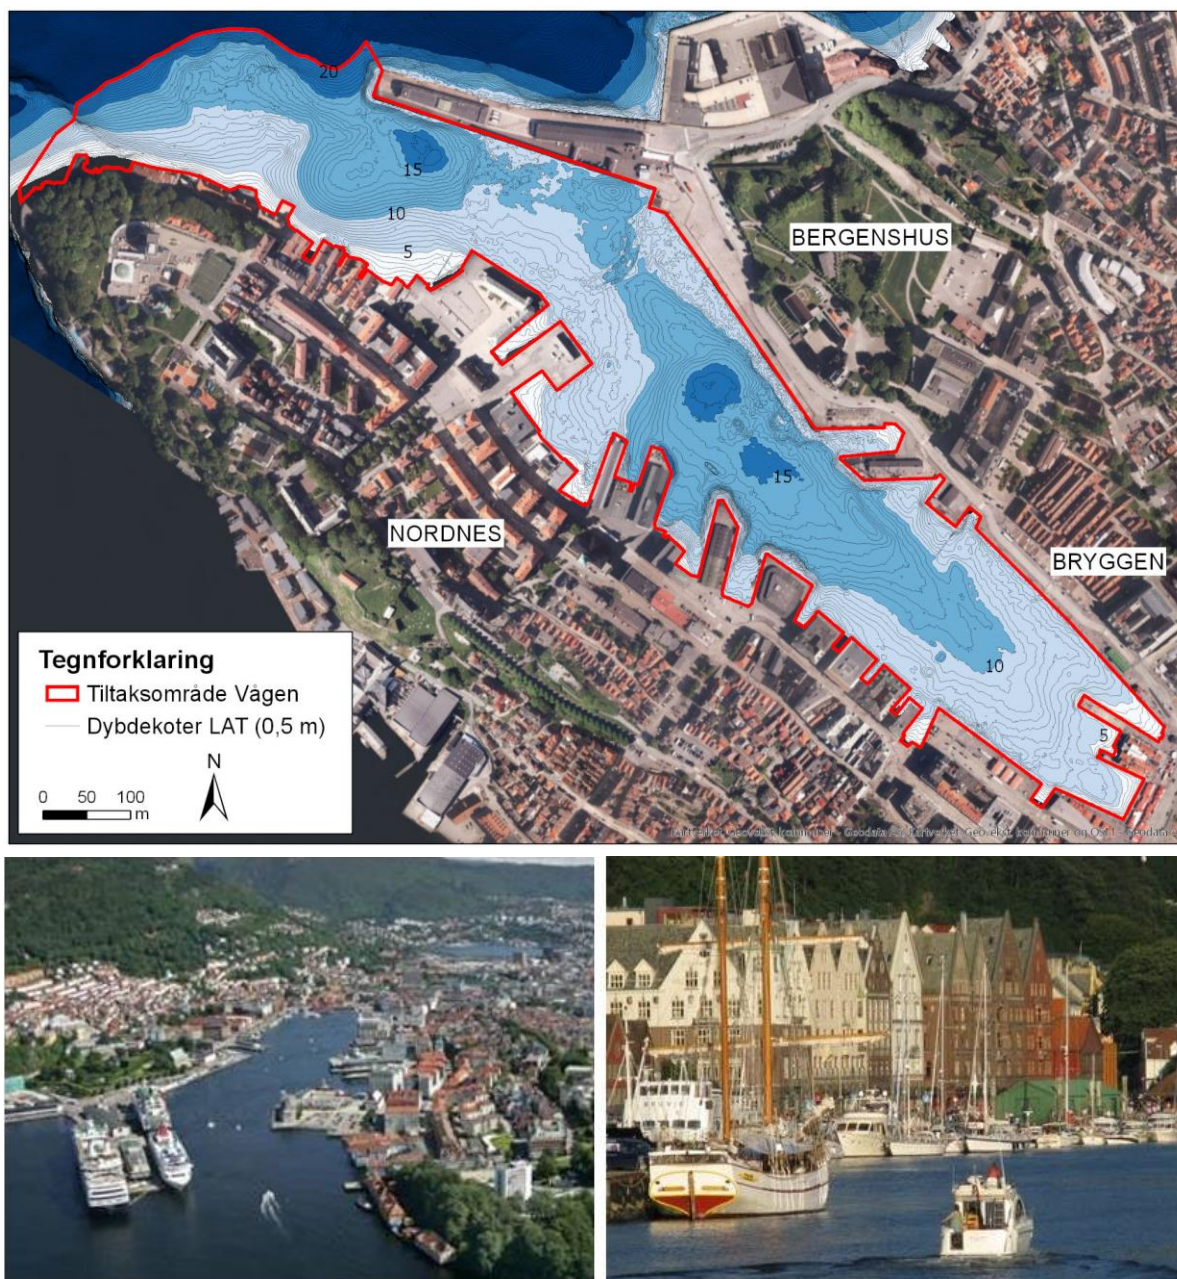
Figur 2 Oversiktskart Vågen (foto: [www.brann.no](http://www.brann.no), [www.panoramico.com](http://www.panoramico.com)).

Vågen ligger i Bergen sentrum og er omkranset av bybebyggelse og kaier (Figur 1 og Figur 2). Tiltaksområdet har et areal på ca. 275 000 m<sup>2</sup> og er avgrenset av 20 m dybdekoten i den ytre delen av Vågen. Sjøarealet rundt en badeplass ytterst på Nordnes i nordvest er også inkludert i tiltaksområdet. Vågen er en travel havn og et viktig element i bybildet.

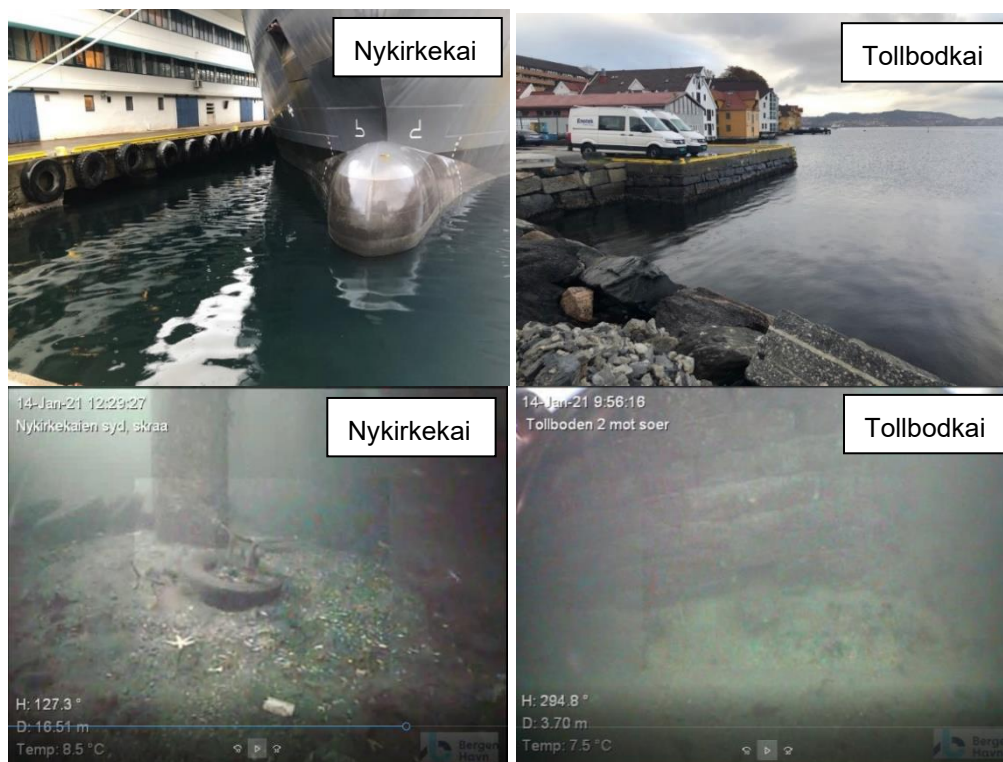
Figur 9 Nykirkekai står på peler (venstre) mens Tollbodkai har murt front (høyre) (kilde: ROV-undersøkelse utført av Bergen Havn, januar 2021).

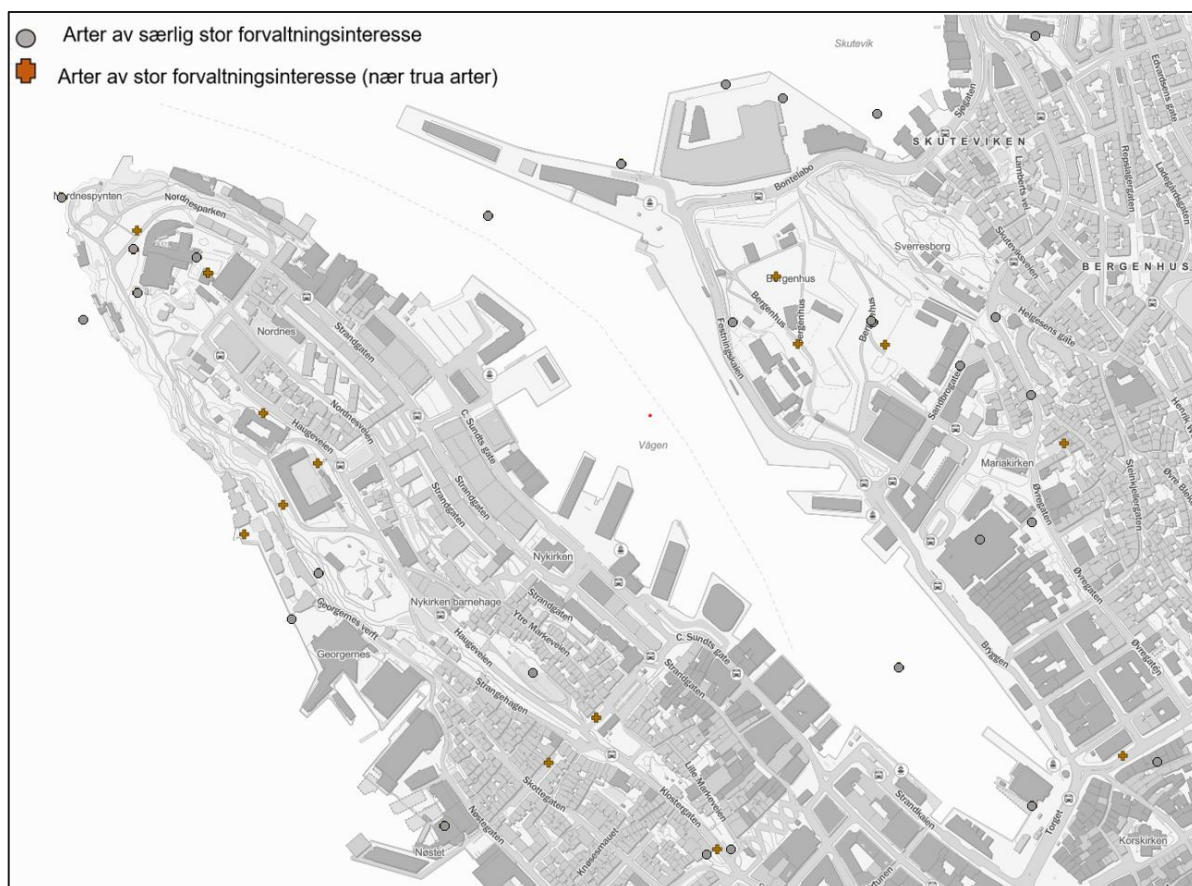
Figur 11 Kartutsnitt fra Naturbase med registreringene i tiltaksområdet (iht. søk utført 04.11.25).

I databasen Naturbase er det registrert følgende arter av særlig stor forvaltningsinteresse i tiltaksområdet i henhold til søk utført 04.11.25: hettemåke, lomvi, ærfugl, praktærfugl, fiskemåke, vandrefalk og stær (Figur 11). Det er ikke registrert mudderbukter eller ålegressenger i eller i nærheten av tiltaksområdet.

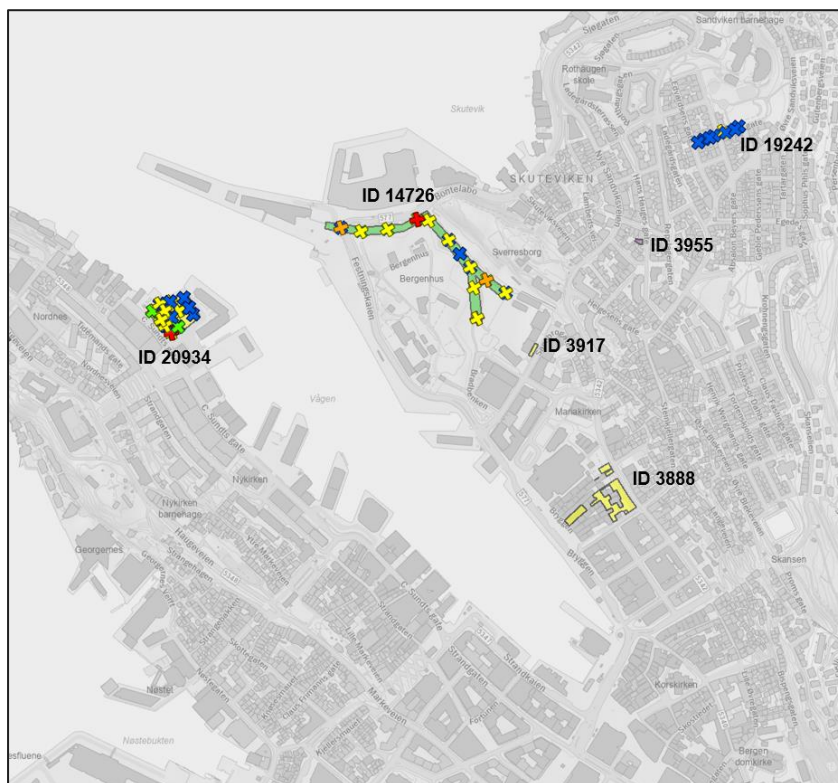
Figur 40 Utsnitt av Grunnforurensningsdatabasen for nedslagsfeltet til Vågen 03.11.25.

Det ble gjennomført søk i Miljødirektoratets database Grunnforurensning 03.11.25 som viste seks registrerte lokaliteter i nedslagsfeltet til Vågen (Figur 40):

- › Lokalitet ID 3917 "DKV, vaskeplass": Registrert med påvirkningsgrad 2 "Akseptabel tilstand med dagens arealbruk".
- › Lokalitet ID 3888 "Svensgården, Bryggen": Registrert med påvirkningsgrad 2 "Akseptabel tilstand med dagens arealbruk".
- › Lokalitet ID 14726 "Kabeltrase Koengen": Registrert med påvirkningsgrad 1 "Lite eller ikke forurensset – ikke behov for tiltak uansett arealbruk".
- › Lokalitet ID 3955 "M. Waages Småindustri (nedlagt)": Registrert med påvirkningsgrad "Mistanke om forurensning".
- › Lokalitet ID 20934 «Tollbodkaien»: Registrert med påvirkningsgrad 2 «Akseptabel tilstand med dagens arealbruk»
- › Lokalitet ID 19242 «Martin Vahls gate, Sandviken»: Registrert med påvirkningsgrad 2 «Akseptabel tilstand med dagens arealbruk»

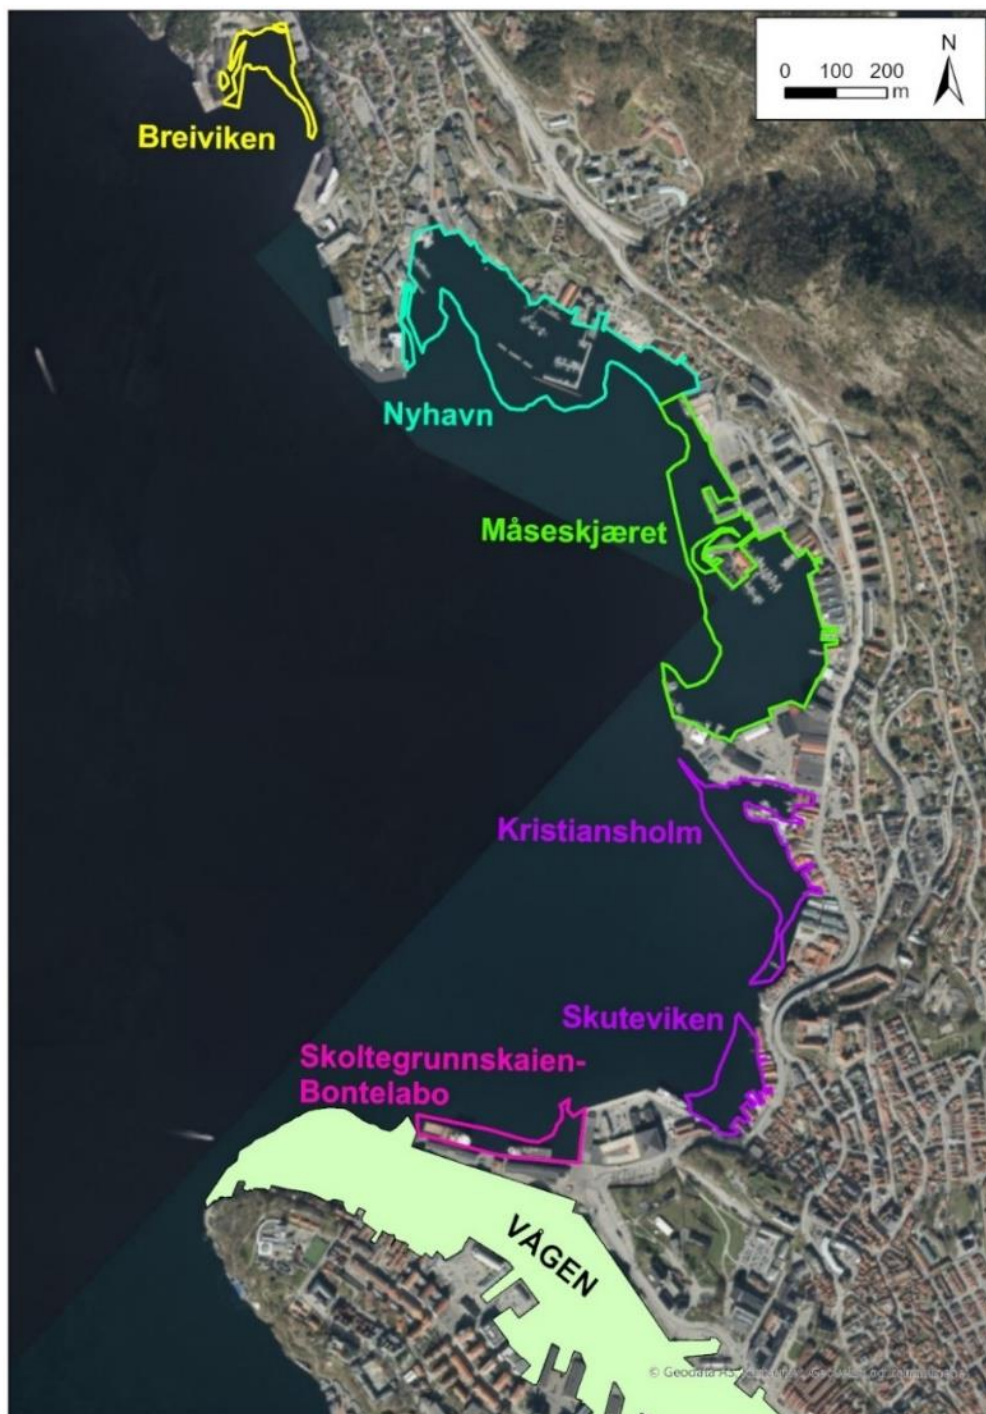
Figur 43 Kart over Vågen og delområder i Sandviken. Delområdene er avgrenset mot Byfjorden ved kote -20 m. Bratte areal og mindre forurensede områder mellom kote 0 og - 20 m er ikke inkludert i delområdene.

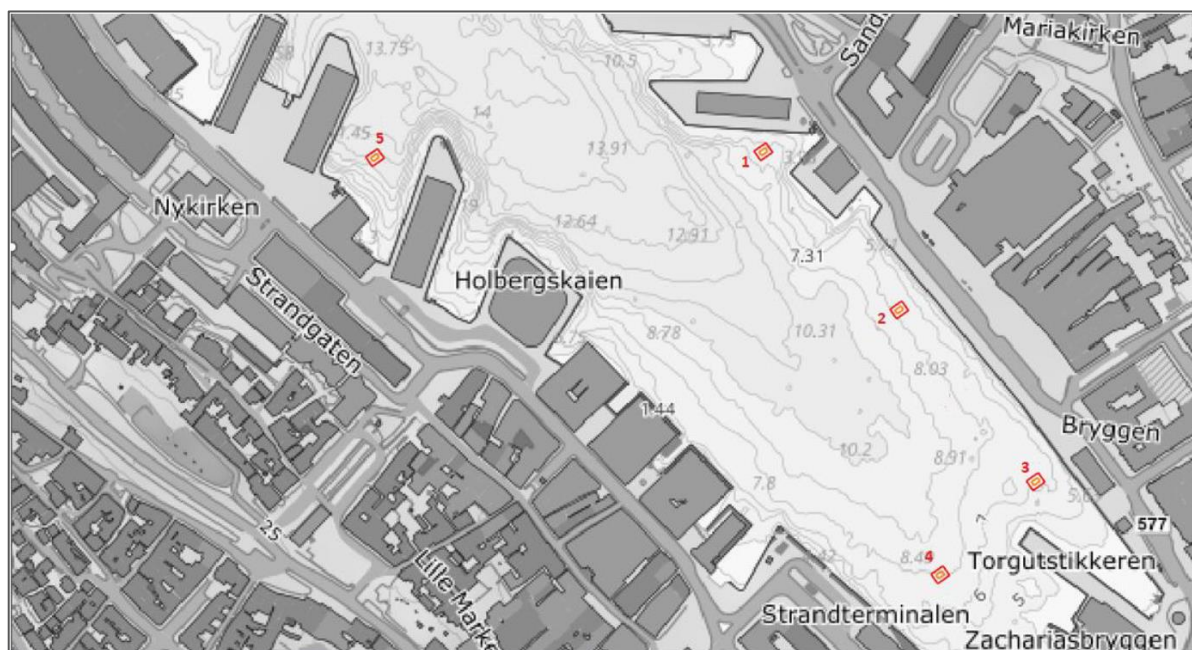
Figur 44 Lokalisering av sjakter som skal graves ut i forbindelse med den marinarkeologiske granskingen i Vågen (Bergens Sjøfartsmuseum, 2025).

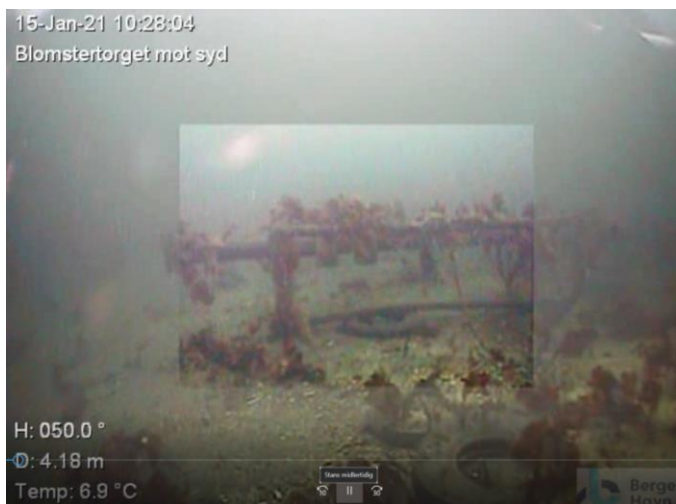
Figur 45 Kjølevannsinntaket til Mathallen ved Torget innerst i Vågen (Q2 i Figur 46).

Alle ledninger ble filmet av dykker i april 2025. Inspeksjonen omfattet til sammen 33 avløpsledninger og/eller utslipp nært kaifront (overvann, spillvann, fellesledninger) og ett kjølevannsinntak som går til Mathallen (Figur 45). Det er ikke registrert drikkevannsledninger på sjøbunnen i Vågen. De fleste ledninger og utløp ble gjenfunnet av dykker i felt, men tre inspeksjonspunkt ble ikke funnet. Dykkerne registrerte i tillegg 10 ledninger/utløp som ikke lå inne i datasettet fra før. Alle ledninger og utløp ble filmet og beskrevet med hensyn til utforming og eventuelle skade eller mangler. Dykker målte også avstand mellom sjøbunn og utløp/inntak (IMC Diving, 2025).

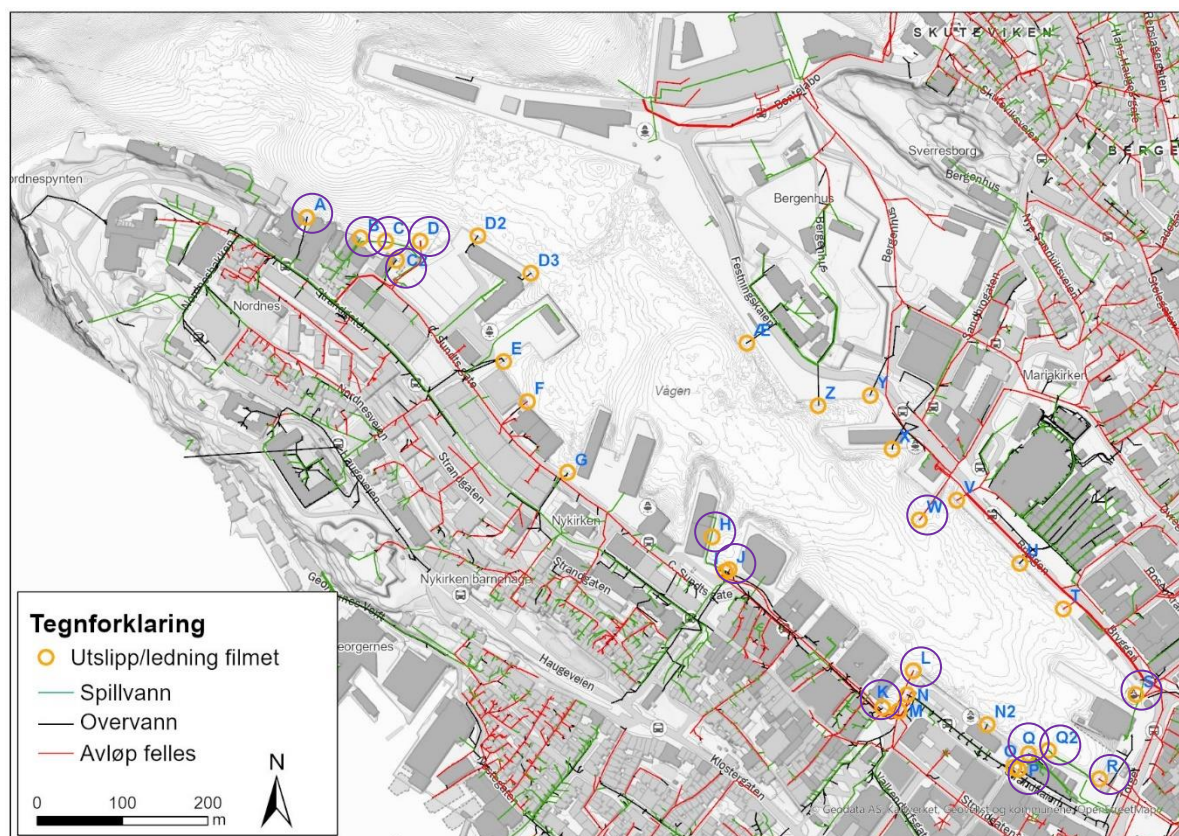
**Figur 46** Oversikt over ledninger i tiltaksområdet. Ledningsdata er innhentet fra Bergen Vann 21.11.24. Ledninger/utslipp/vanninntak som kan bli berørt av tildekkingstiltaket i Vågen er markert med lilla sirkler.

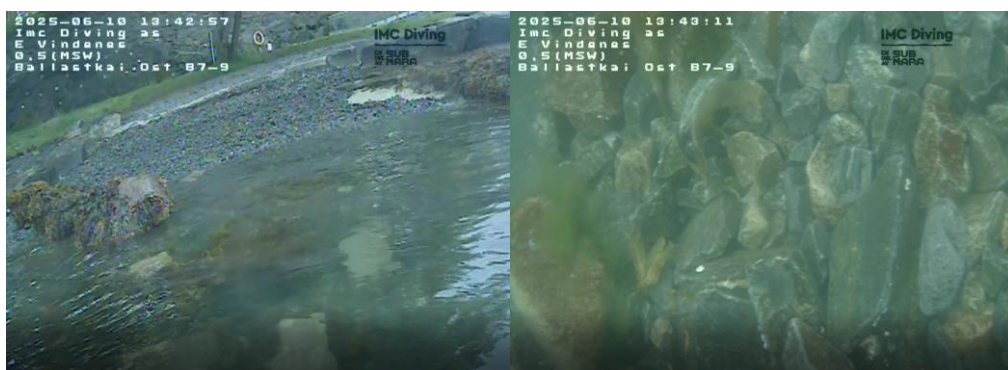
Figur 53 Bilder av badeviken med grov grus på stranden og stein/pukk på sjøbunnen utenfor stranden (innerste del av transekt B7 i Figur 51).

Kartleggingen av sjøbunnen viste at det ikke er nødvendig å gjennomføre tiltak i strandsonen siden den består av berg eller grovkornede masser som forurensning ikke binder seg til. Fra stranden i badeviken og utover er det lagt et lag av stein/pukk, og sjøbunnen rundt Ballastbryggen er dekket av stein på alle kanter. På pynten helt vest i området, ble det registrert mye tang og tare som vokser på steingrunn (ved transekt B2 i Figur 51). Lenger ute fra land (grønne områder i Figur 51) er sjøbunnen flatere og består av mer finstoff. I de bratte områdene et stykke nord og nordøst for Ballastbryggen (røde områder i Figur 51) ble det registrert eksponert fjellgrunn.

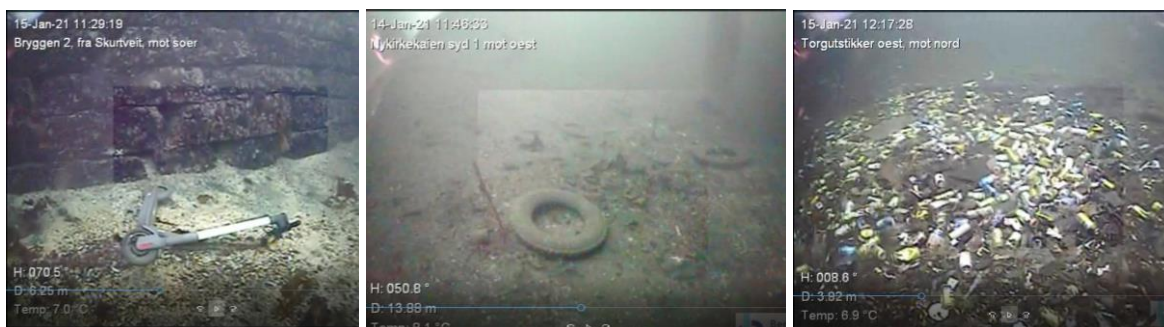
**Figur 54** Bilder fra ROV undersøkelse utført av Bergen Havn langs kaifronter i Vågen i januar 2021. Filming påviste en del større objekter som handlevogner, sparkesykler, bildekk, etc. I området mellom Bryggen og Torgutstikkeren ble det påvist et område der det har samlet seg særlig mange bokser som er kastet på sjøen fra land eller småbåter.

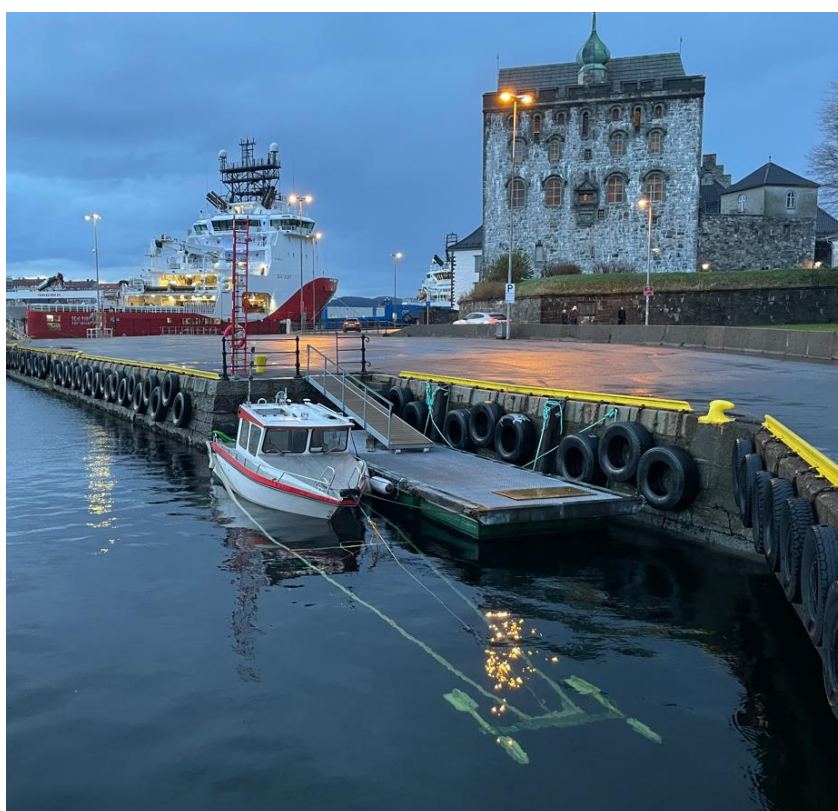
Figur 56 Bilde av kartleggingsfartøyet ved kai i Vågen. Fartøyet har 12 m nedsenkbar arm/bom for styring av de to magnetometerne i gradiometer-konfigurasjonen.

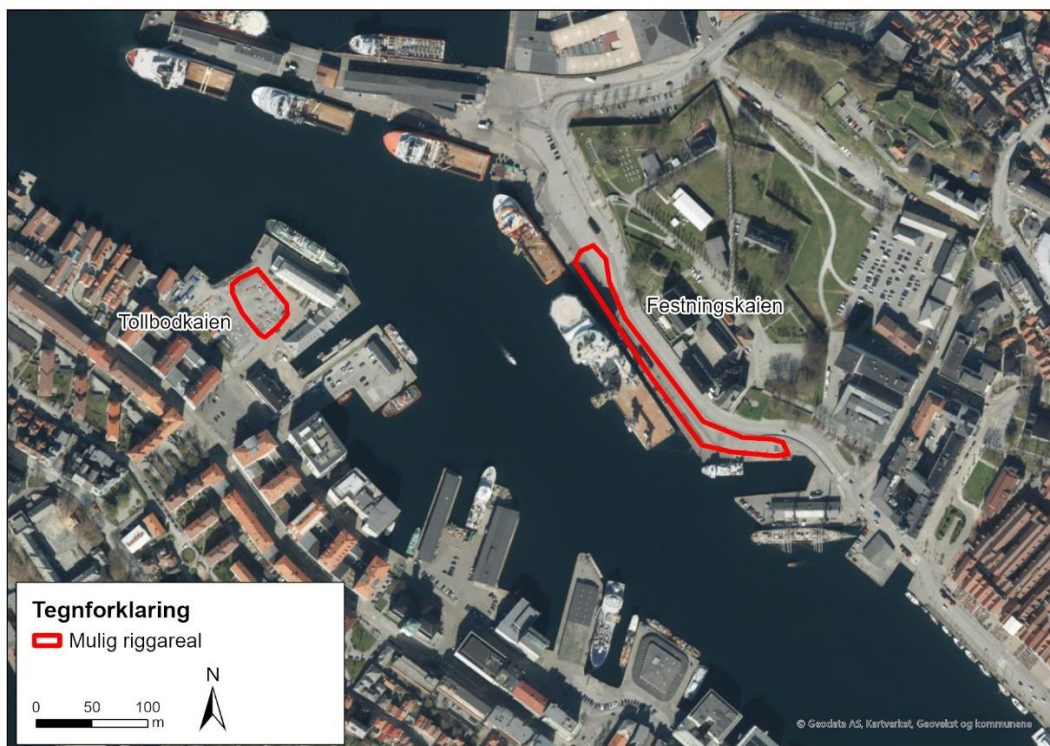
Figur 58 Deler av Festningskaien og Tollbodkaien er aktuelle som riggområder ved anleggsgjennomføringen i Vågen.

Det er gjort en innledende sondering av aktuelle tilgjengelige arealer. Bergen Havn har opplyst at deler av Festningskaia kan benyttes som riggområde (Bergen Havn, 2025). Bergen kommune disponerer et areal på Tollbodkaia som også kan være aktuelt. Lokalitetene er vist i

Figur 58. Tilgang, fordeler/ulempene ved de aktuelle områdene og endelig arealbehov skal avklares i detaljprosjekteringsfasen.

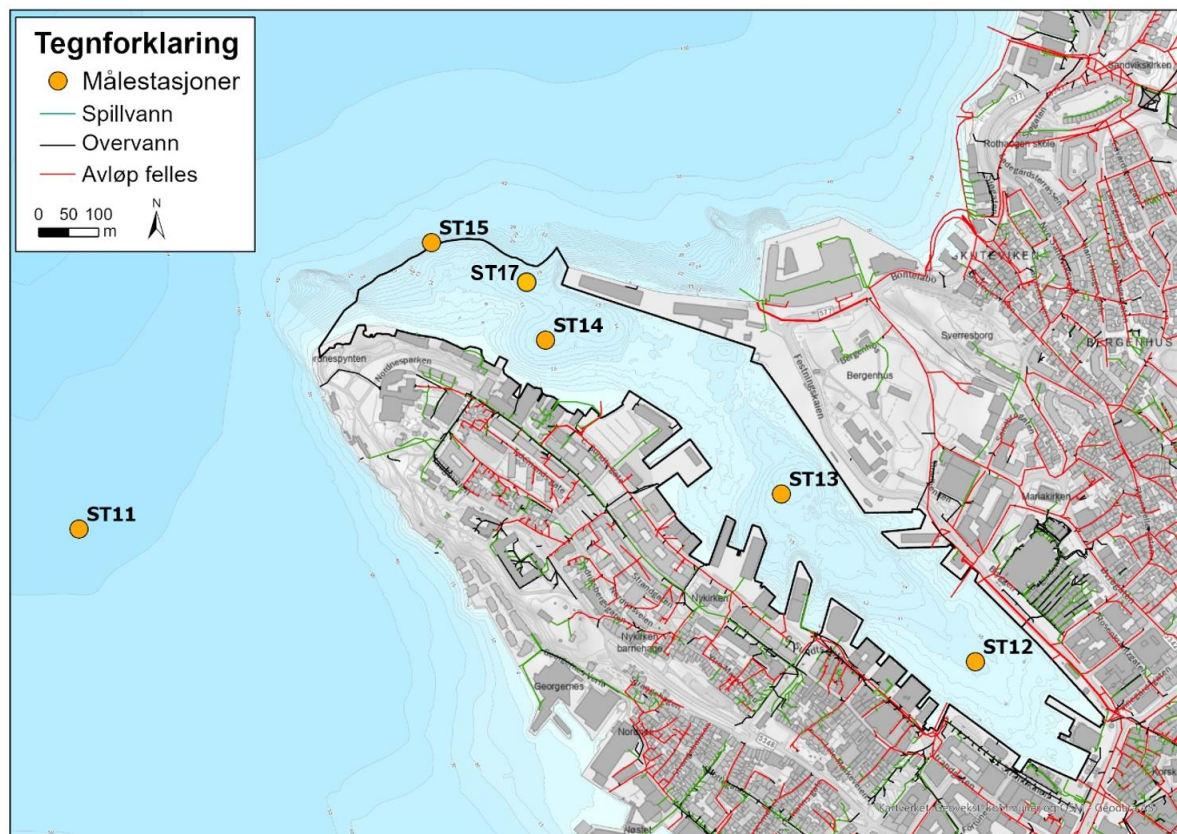
**Figur 59** Målestasjoner i Vågen der det er gjennomført forundersøkelser i 2020-2023 (COWI, 2023c).
