# Renere havn Bergen

Marinarkeologiske vurderinger ved tildekking av sjøbunn i Vågen

Oppdragsnr.: 52506261 Dokumentnr.: 001 Revisjon: 0 Dato: 2025-09-29

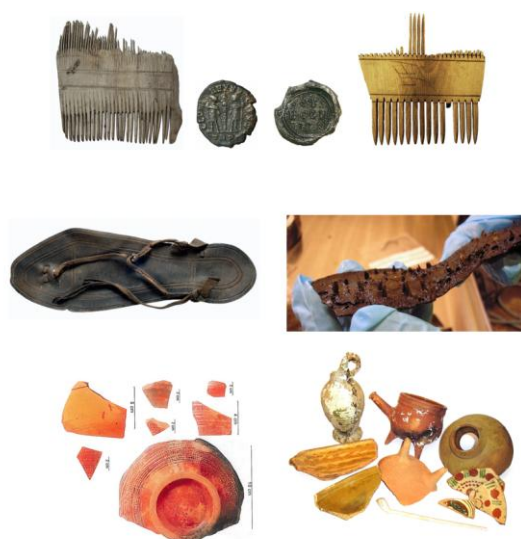
Afb. 1.2 Het laat-Romeinse castellum, de Romeinse brug en Gebied 6000 in Cuijk.

Figur 3-2 Til venstre et oversiktskart fra Cuijk som viser utbredelsen av Ceucum på 300-tallet, med befestning og brokar markert. Restene av kaien, område 6000, er påvist inne i den røde firkanten [20]. Til høyre er funn fra område 6000 vist ved siden av lignende gjenstander fra Vågen.

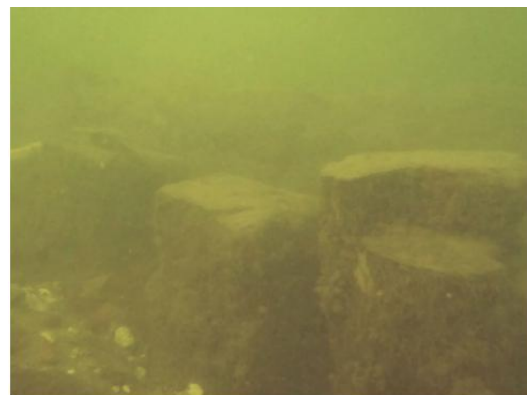
Afb. 2.2 Schematische weergave van de afdekkingmethoden die zijn toegepast om het gebied te beschermen.

Afb. 5.8 De complete afdekking mist op veel plaatsen, waardoor de Romeinse palen aan omgevingsfactoren zijn blootgesteld (foto: M. Arkesteijn).

*Figur 3-3 Fra tildekking av lokaliteten i Meuse. Dessverre er ikke tykkelse av leirelaget i tildekkingen angitt [20]*

Lokaliteten var sterkt truet av trafikk av store båter til en nærliggende kai. Uten umiddelbart behov for utgraving ble lokaliteten beskyttet med tildekning i 2006: et lag med geotekstil, et lag med leire og et lag med nett av polypropylen for å holde leiren på plass. Deretter ble det hele dekket med «woven steel wire» for å beskytte mot utilsiktet propellkollisjon. Videre ble det lagt sandsekker rundt ytterkanten av hele lokaliteten for å sikre at tildekkingen holdt seg på plass. Dessverre er ikke tykkelse (og vekt av) tildekkingen oppgitt i den undersøkte litteraturen og heller ikke videre problematisert. Denne fysiske beskyttelsen dekket 70 kaipåler, og må da ha vært lagt rundt selve kaien eller den sentrale konstruksjonen, ikke alle påviste påler. Året etter ble en del av lokaliteten revet opp av en båtpropell. En undersøkelse i 2013 viste at deler av pålene er skadet, nettet er borte og lokaliteten eksponert.

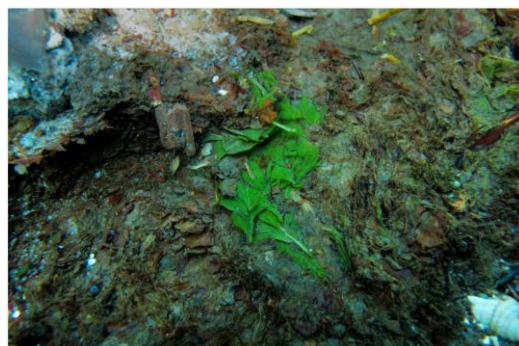
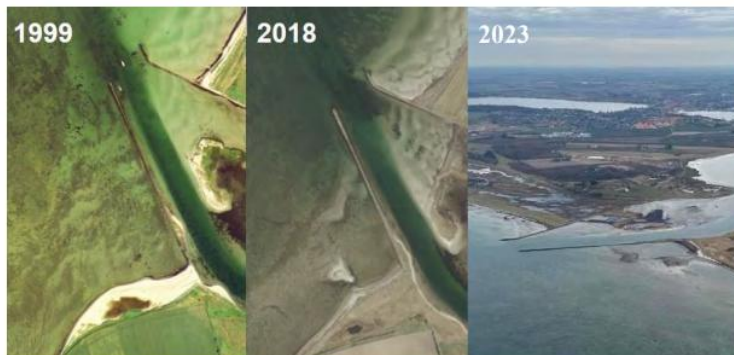
Bladplassen ved Tudse Hage stammer fra eldre steinalder. Bevaringsforholdene i området er så gode, at arkeologer finner blade der stadig er like så grønne, som blade på trærne i det spæde danske forår på tross af, at disse blev hugget fra trærne for 7.000 år siden  
Foto: Peter Moe Astrup / Vikingeskibsmuseet

Figur 3. Luftfoto af Tudse Hage lokaliteten, 1999 og 2018. Indeholder data fra Styrelsen for Dataforsyning og Infrastruktur, Ortofoto Foraar, WMS-service (luftfoto 1999 og 2018). Dronefoto af lokaliteten fra 2023 (Benny Kjær Rasmussen).

Figur 3-4 Bildet til venstre viser 7000 år gammelt bladverk som graves frem på Tudse Hage lokaliteten. Til venstre en bildesekvens som viser lokalitetens endringer over tid. Da ålegressteppet forsvant, ble sjøbunnen utsatt for erosjon og sedimentene flytter seg med strøm og bølger [23]
