Rapportnr.	24-45-1, REV. A01
Dato:	6. februar 2026
Prosjekt	Signaturhagen Skjold – vurdering områdestabilitet
Prosjektnr.	24-45
Saksbehandler	Johanna L. Rongved, tlf. 971 64 699 johanna@instanes.no
Kontrollert av	Arne Instanes, tlf. 4800 3443 arne@instanes.no
Antall sider	7

Instanes AS er engasjert av Signaturhagen Skjold AS for å gjøre en vurdering av områdestabilitet for en eiendom ved Odins veg/Tors veg (gnr/bnr 40/1462 m.fl.) i Bergen. Vurderingene er utført på bakgrunn av offentlig tilgjengelige kart og befaring i området. Dette notatet oppsummerer resultater fra befaring, samt vurdering av observasjoner fra stedet. Geoteknisk prosjektering er ikke omfattet av dette notatet.

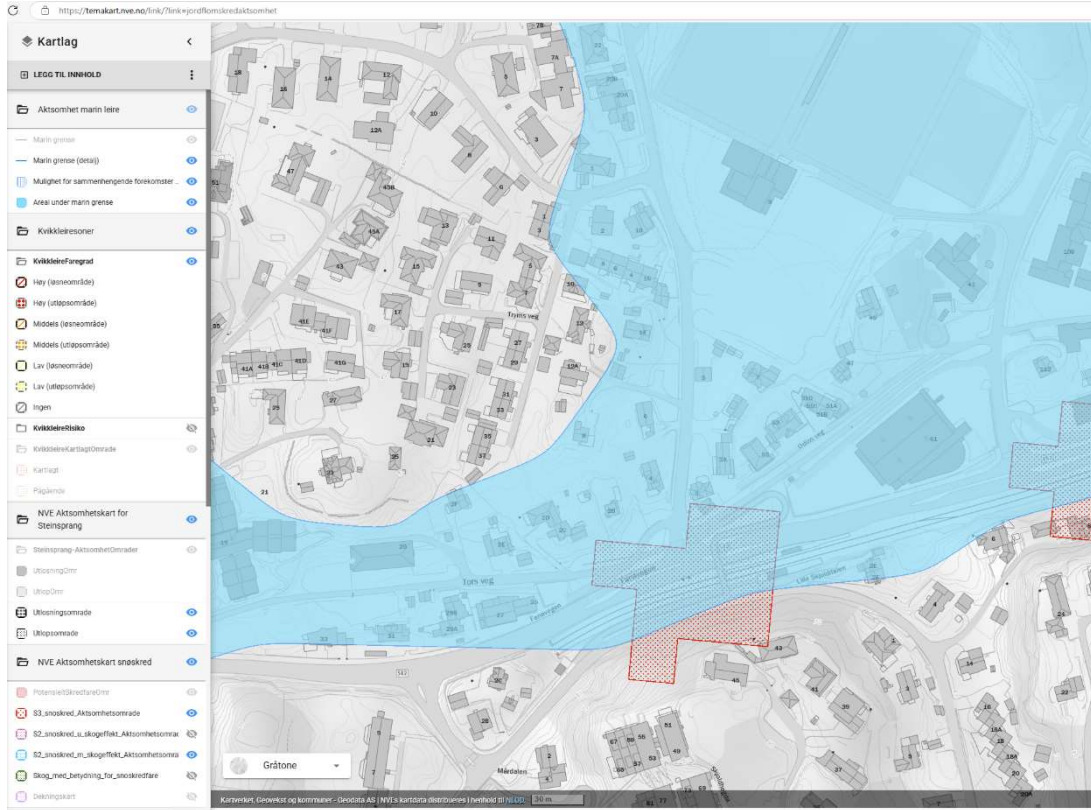
Det aktuelle området ligger mellom ca. kote +48 og ca. +55. Området er dermed ikke utsatt for stormflo. Det er ikke registrert aktsomhetssoner for steinsprang, flom eller for jord- og flomskred fra bratt terreng. Det er imidlertid registrert en aktsomhetssone for snøskred for den sørvestre del av området (Figur 1).

Området ligger under marin grense, og derfor også i et aktsomhetsområde for marin leire (se Figur 1).

Figur 1: Aktsomhetskart for snøskred (rød skravur) og marin leire (blå farge), fra [3]

Det ble også observert bratte bergskrenter og til dels bergskjæring sør for bybanetraseen like sør for det aktuelle området. Disse bergobservasjonene er også tegnet inn i Figur 3 under. De observerte bergskrentene sør for området sammenfaller med området som er markert som aktsomhetsområde for snøskred i Figur 1.

Aktsomhetskartene til NGU viser et aktsomhetsområde for snøskred i sørvestre del av vurderingsområdet. Eneste mulige løснеområdet for snøskred er fra skrånningen over Lille Skjolddalen og oppover mot Skjoldhøgda. Terrenget i dette området er imidlertid observert å i hovedsak bestå av bratte, tilnærmet vertikale, bergskrenter. Da terrenget er svært bratt så vurderes det som høyst usannsynlig (årlig nominelle sannsynlighet < 1:5 000) at snø vil kunne legge seg i det aktuelle området. Sikkerheten mot snøskred vurderes derfor å være oppfylt for det aktuelle området.

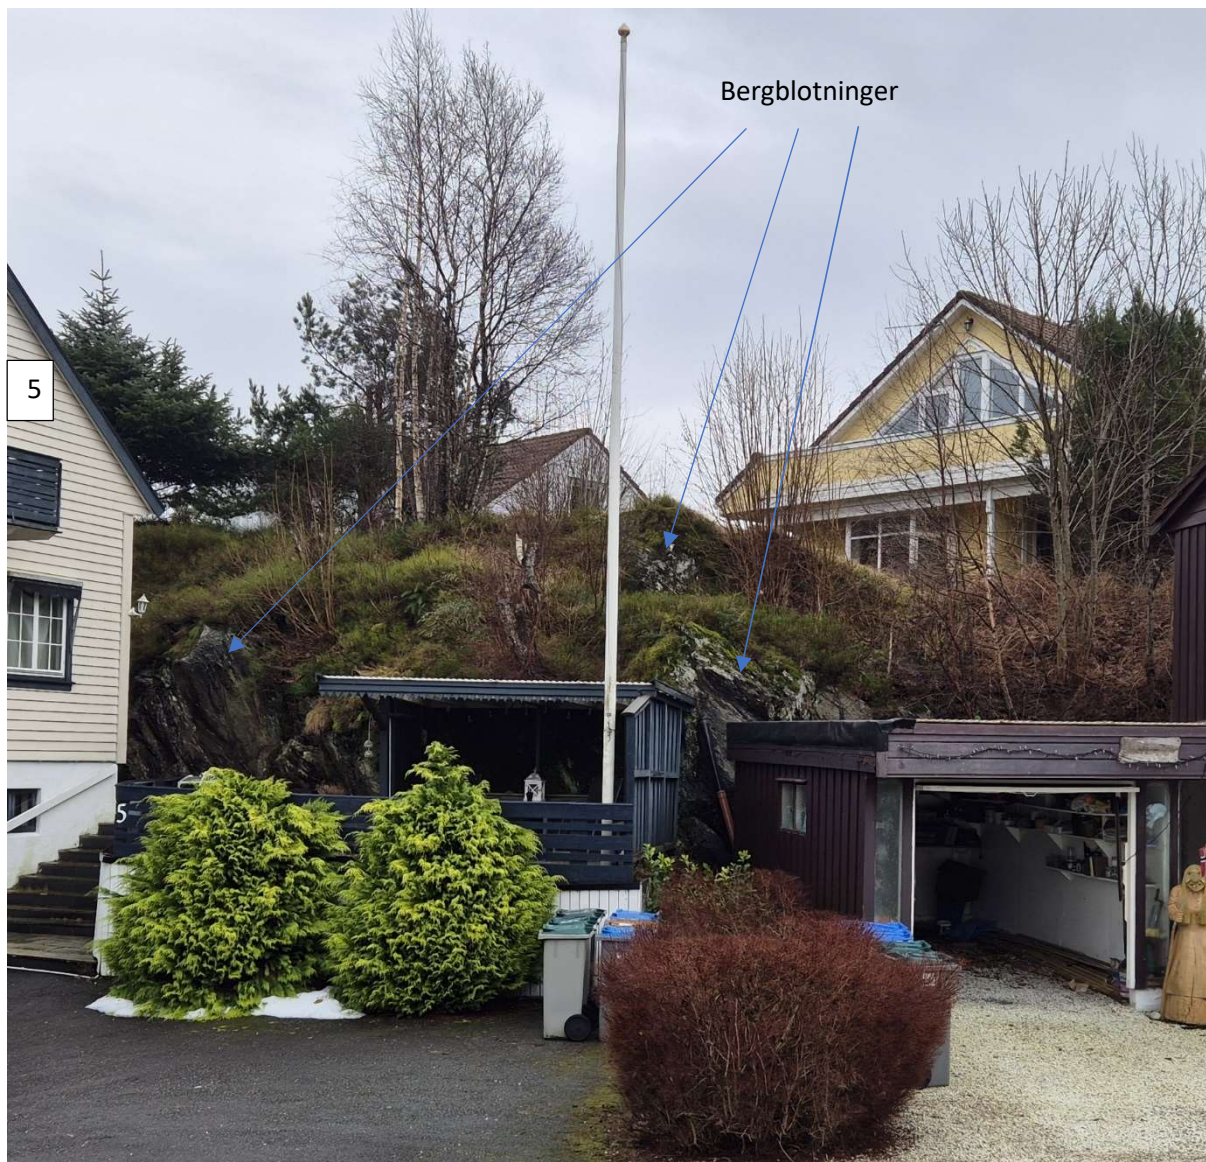
Det ble gjort observasjoner av antatt berg i dagen flere steder i det aktuelle området (se Figur 3). Det ble også observert et område under utbygging like nord for undersøkelsesområdet. I området under utbygging var bergoverflaten i hovedsak blottlagt i hele området. Observasjoner av berg i dagen er påført kartutsnittet i Figur 3 og foto av observerte bergblotninger i området er vist på Figur 4.

Figur 4 Bergblotninger ved Tors veg 5

Det aktuelle området ligger under marin grense. Innad på det aktuelle området er det imidlertid relativt små høydeforskjeller, generelt under 5 m, og det er observert stor grad av berg i dagen. Risikoen for sprøbruddmateriale innad på vurderingsområdet vurderes derfor som svært liten, og eventuelle forekomster av bløte masser vurderes å være av liten utbredelse uten potensiale for områdeskred. Vest for området er det observert bergblotninger, som sammen med topografien i området antyder liten løsmassemekthet. Sør for området er terrenget tilnærmet flatt, og tidligere grunnundersøkelser indikerer faste friksjonsmasser, før terrenget stiger bratt oppover med synlige bergskrenter oppover mot Skjoldhøgda. Nord og øst for det aktuelle området er terrenghelningen tilnærmet horisontalt, som tilsier at det ikke er risiko for utløsning av områdeskred.

Topografien i området, resultater fra tidligere utførte grunnundersøkelser, sammen med flere observasjoner av berg i dagen og skrint løsmasselag i tiltaksområdet, tilsier at det ikke er risiko for at det aktuelle området ligger i hverken løснеområdet eller utløpsområdet for områdeskred. Sikkerheten mot områdeskred vurderes derfor å være oppfylt. Tabell 1 viser et sammendrag av vurderingene.
