GEOLOG AS

Skrefarevurdering for Myrdalsvegen 95, 5130 Nyborg, G/Bnr. 198/34, Bergen
Kommune

Vurdering av rasfare og sikring ved utbygging av G/Bnr. 189/34. Bergen Kommune

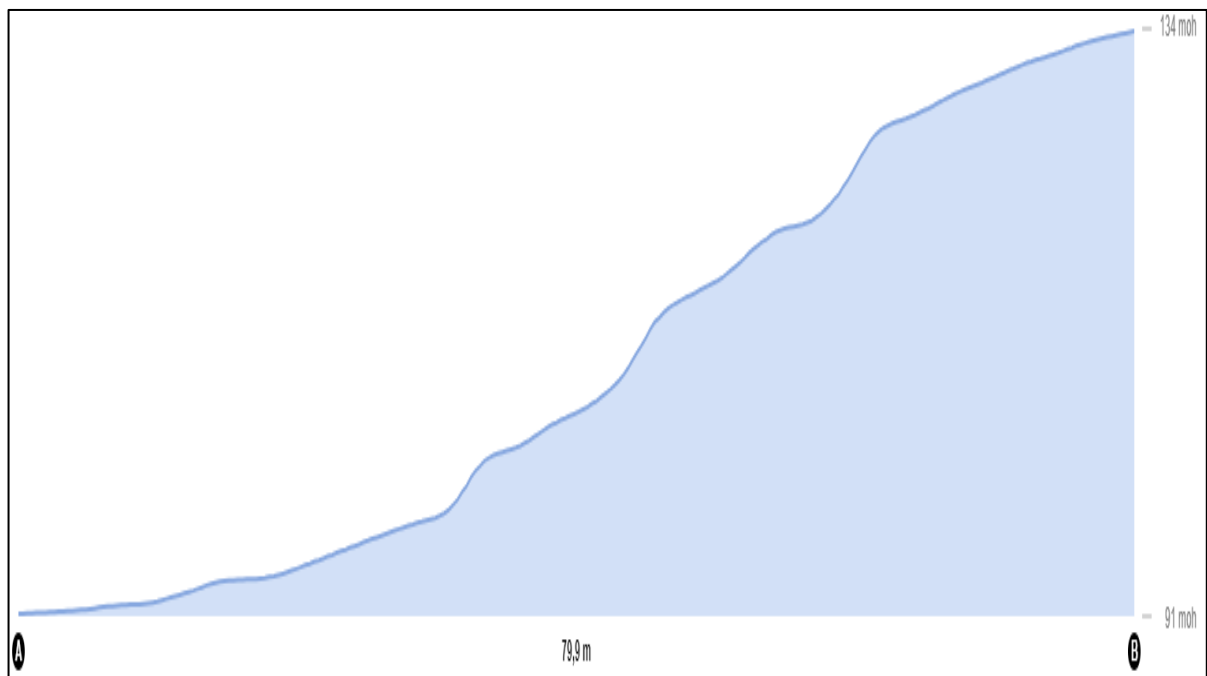
Figur 1-7. Profil av snitt vist i fig 1-6.

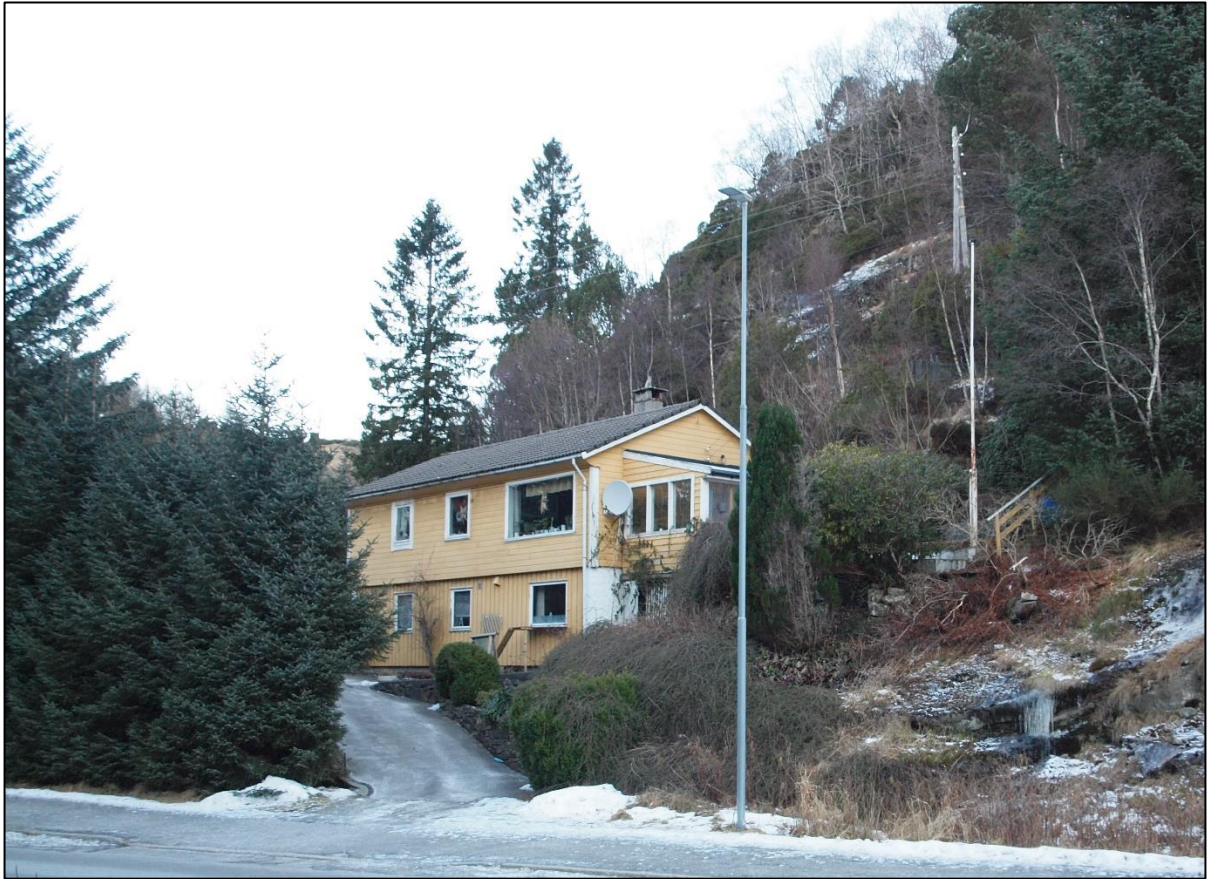
Figur 1-8. omt sett mot nordvest. Det gule huset på området for de nye boligene.

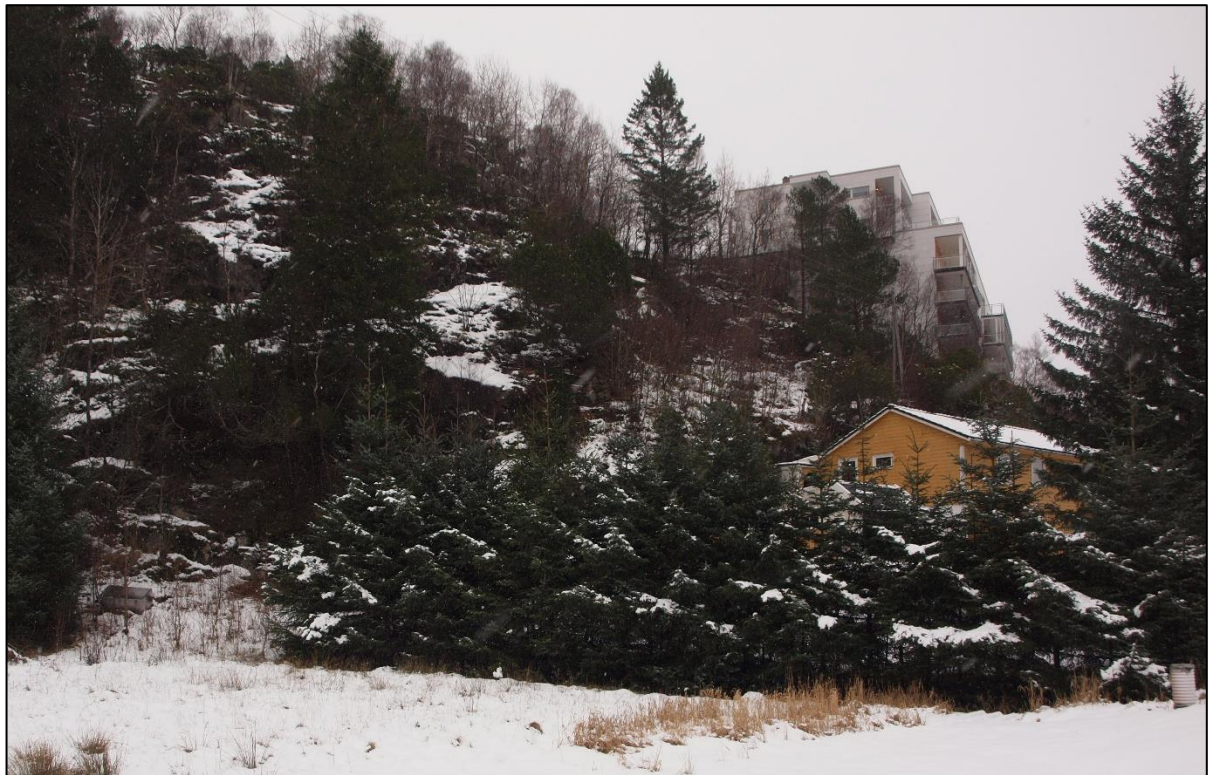
Figur 1-9. Området rundt det gule huset er for nye boliger sett mot øst.

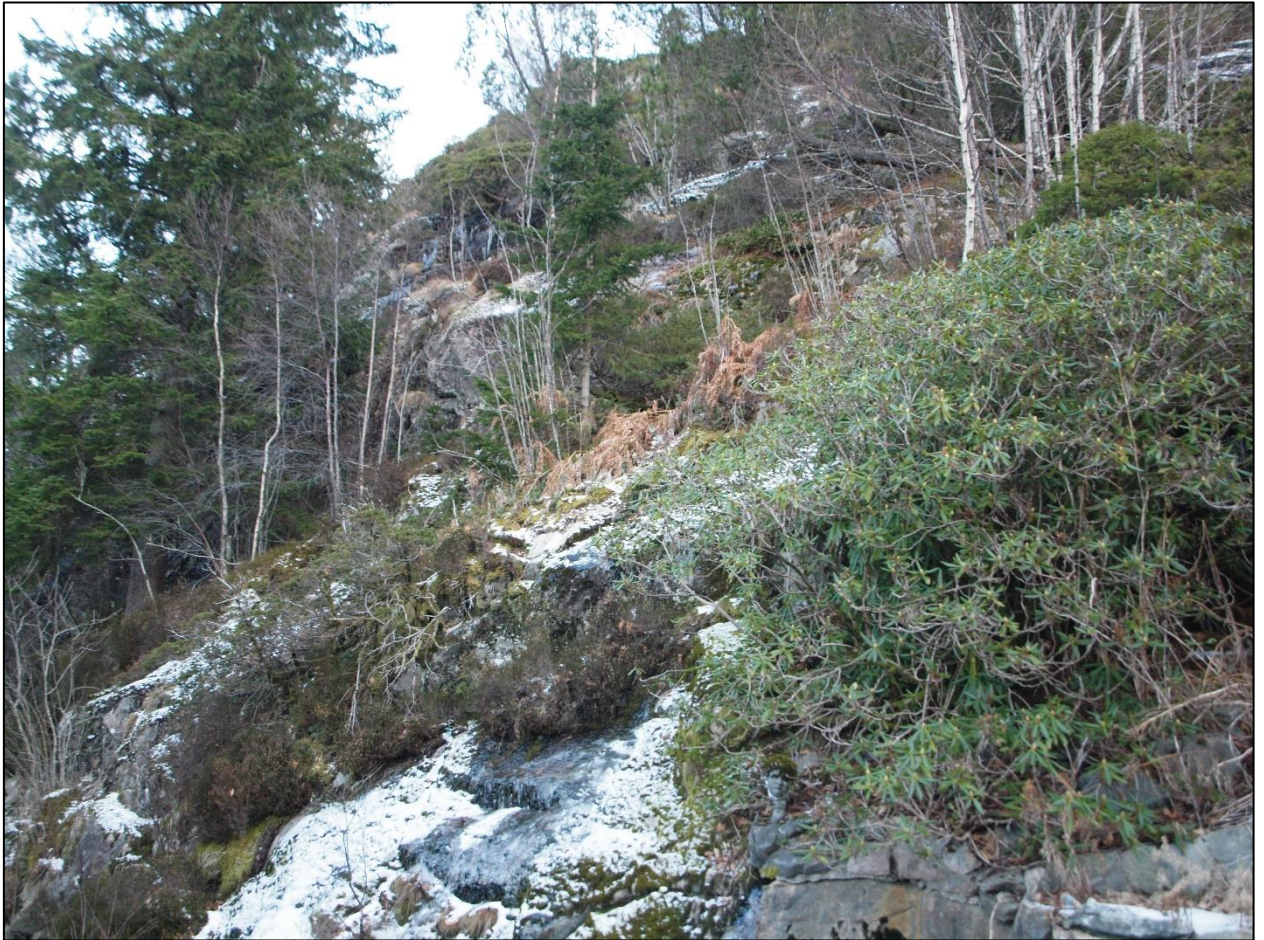
Figur 1-10. Skråning i nordvest for tomten.

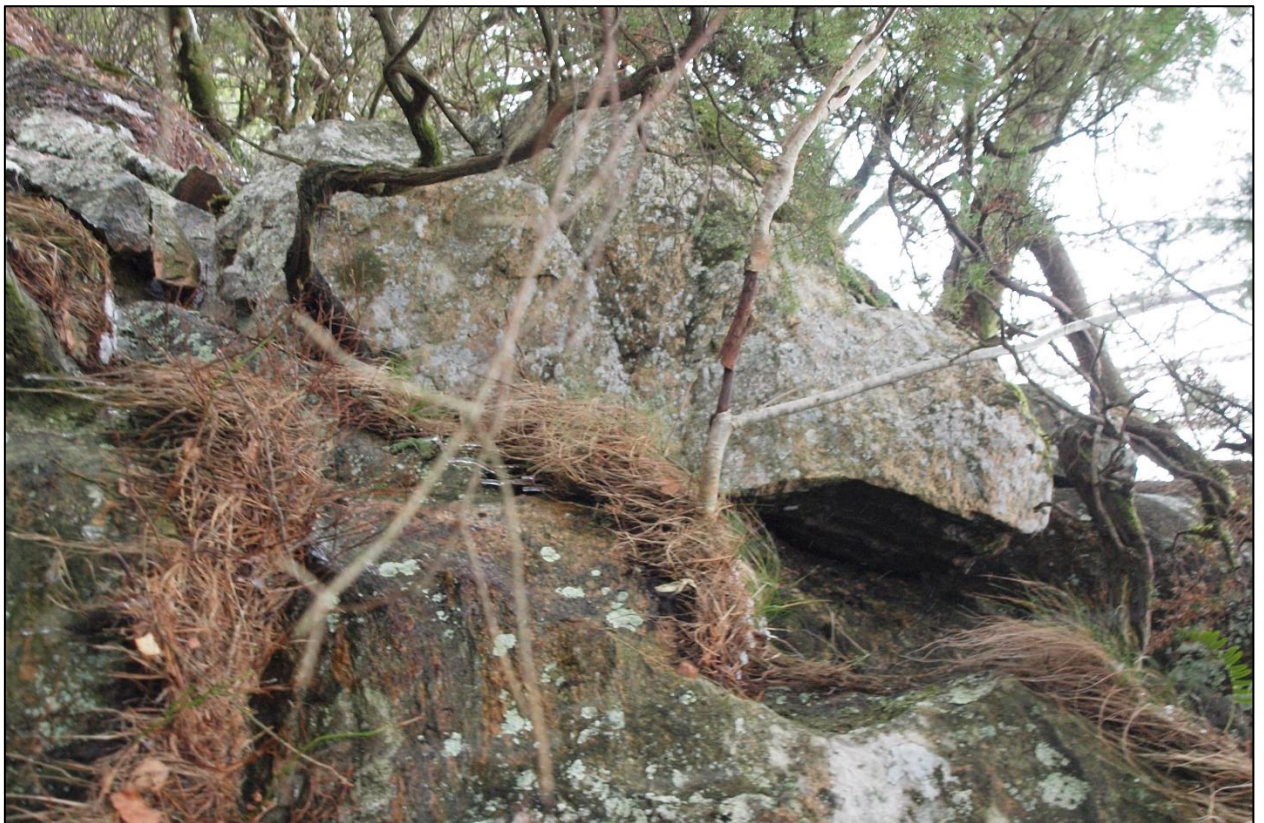
Figur 1-11. Løs blokk nord for den aktuelle tomten

Som nevnt i kap 3.2.1 og figur 1-11 og 1-12 er det løst materiale i overkant av tomten.

Steiner/blokker og annet løst materiale anbefales fjernet eller sikres ved band eller bolting før igangsetting. .

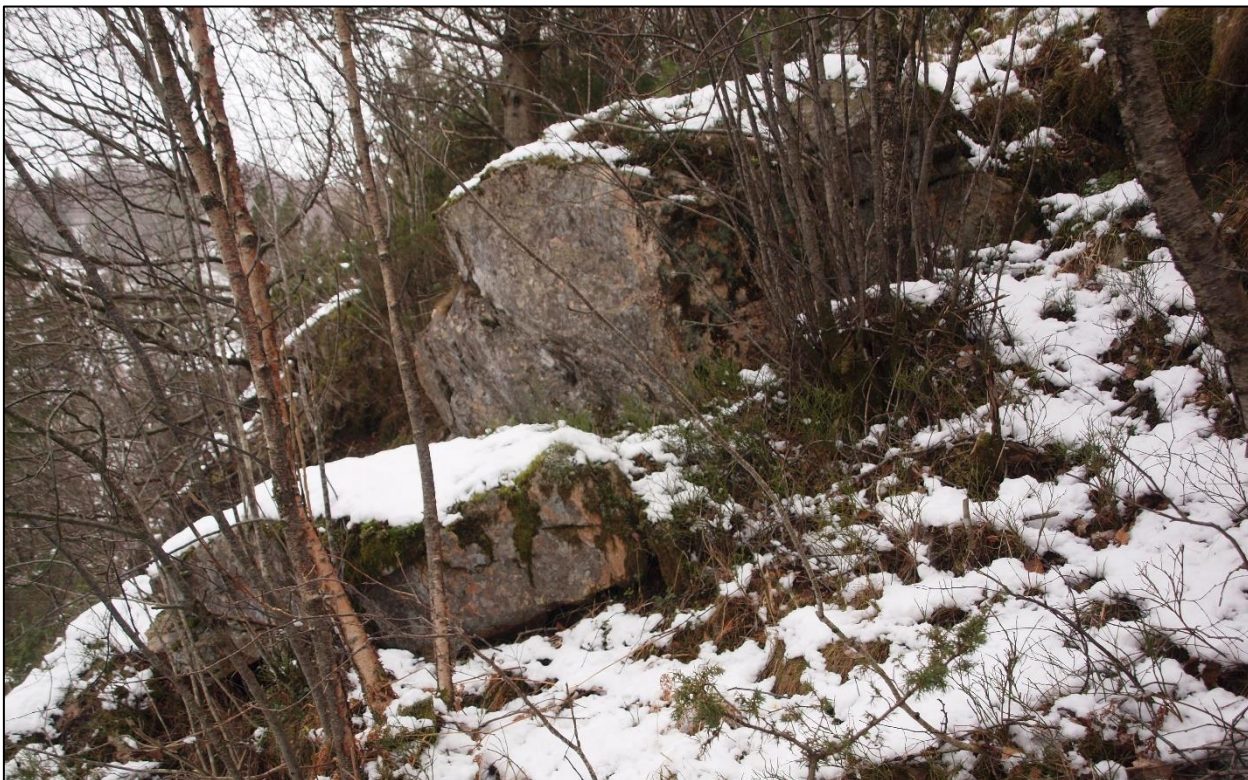
Figur 1-12. Blokker nord for den aktuelle tomten

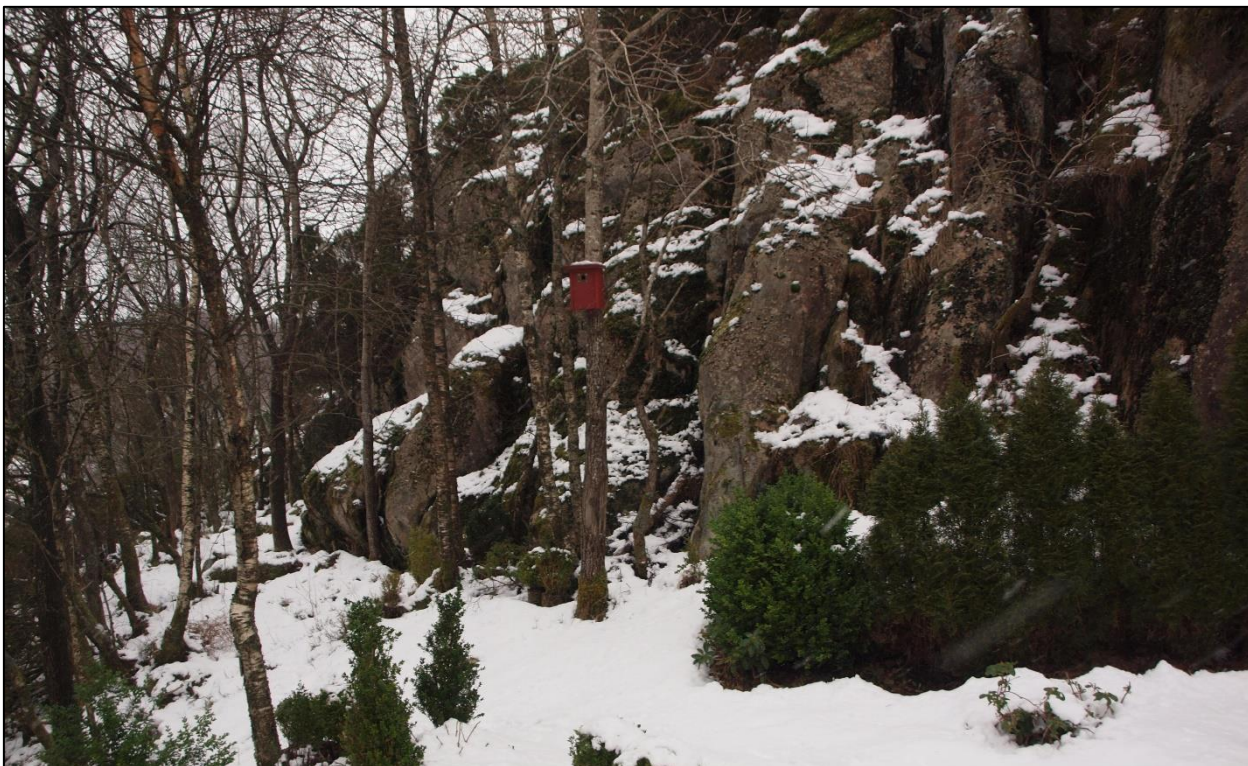
Figur 1-13. Skråning nordvest i tomten. Overflaten har lite løst materiale.

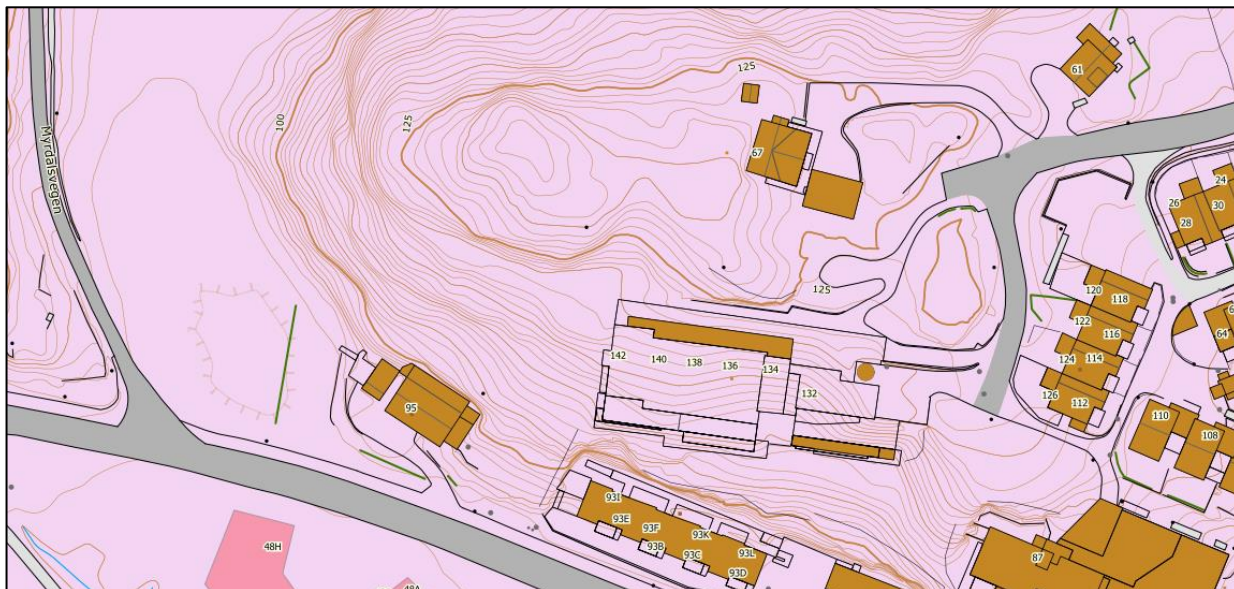
Området har en homogen bergart bestående av øyegneis og båndgneis samt omdannet migmatittgneis. Det er varierende strøk og fall på lagningen, men hovedsaklig nordvest-sørøstlig strøk. Stedvis følger fallet hellningen på skråningen; mot sørvest.

Figur 1-14. Det er samme bergart i hele området.

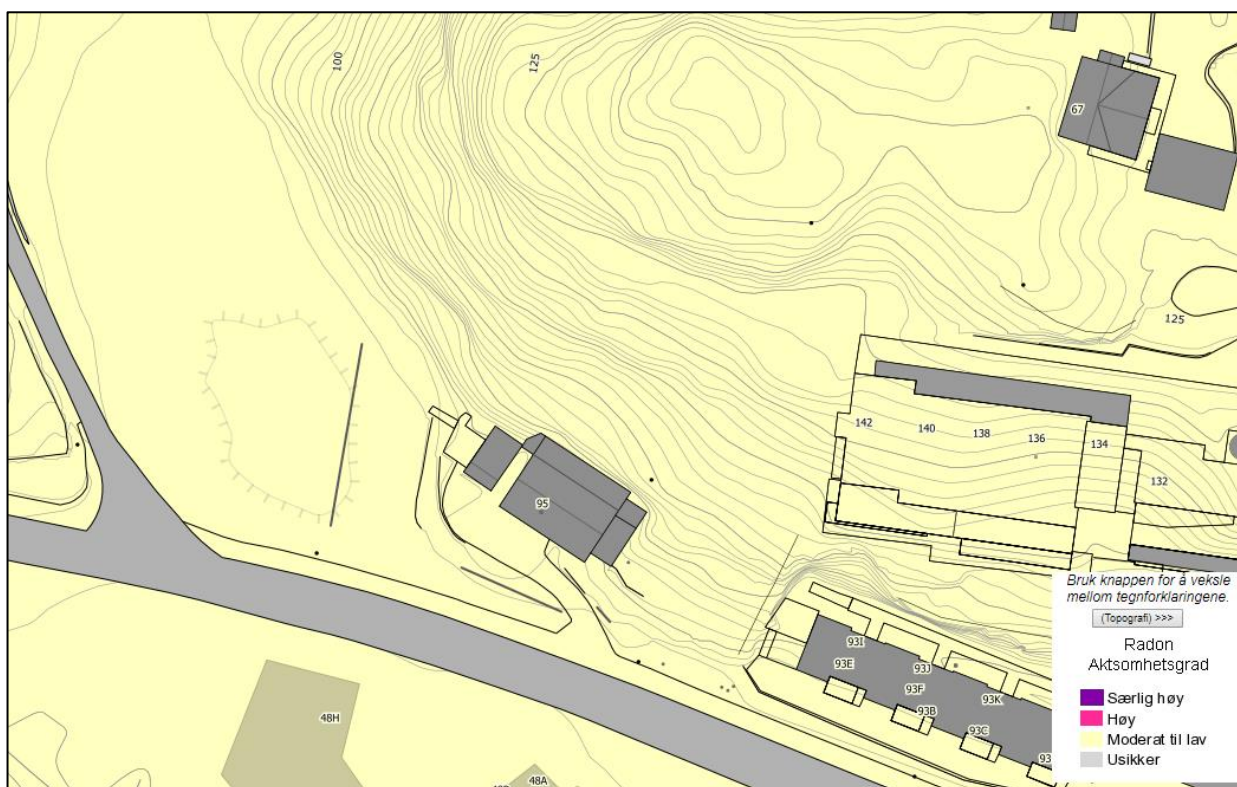
Bergarten i området indikerer at det er moderat til lav forekomst av radongassen. For isolering mot innsig av radongass henvises til byggeforskrift.

Figur 1-15. Området har moderat til lav sannsynlighet for radonforekomst.
