# REPARASJONSTILTAK FOR GANGNETTET SØRÅS OG RÅ

- *UTARBEIDET SOM EN OPPFØLGING AV GÅSTRATEGI 2019 - 2030*

BERGEN  
KOMMUNE

Desember 2025

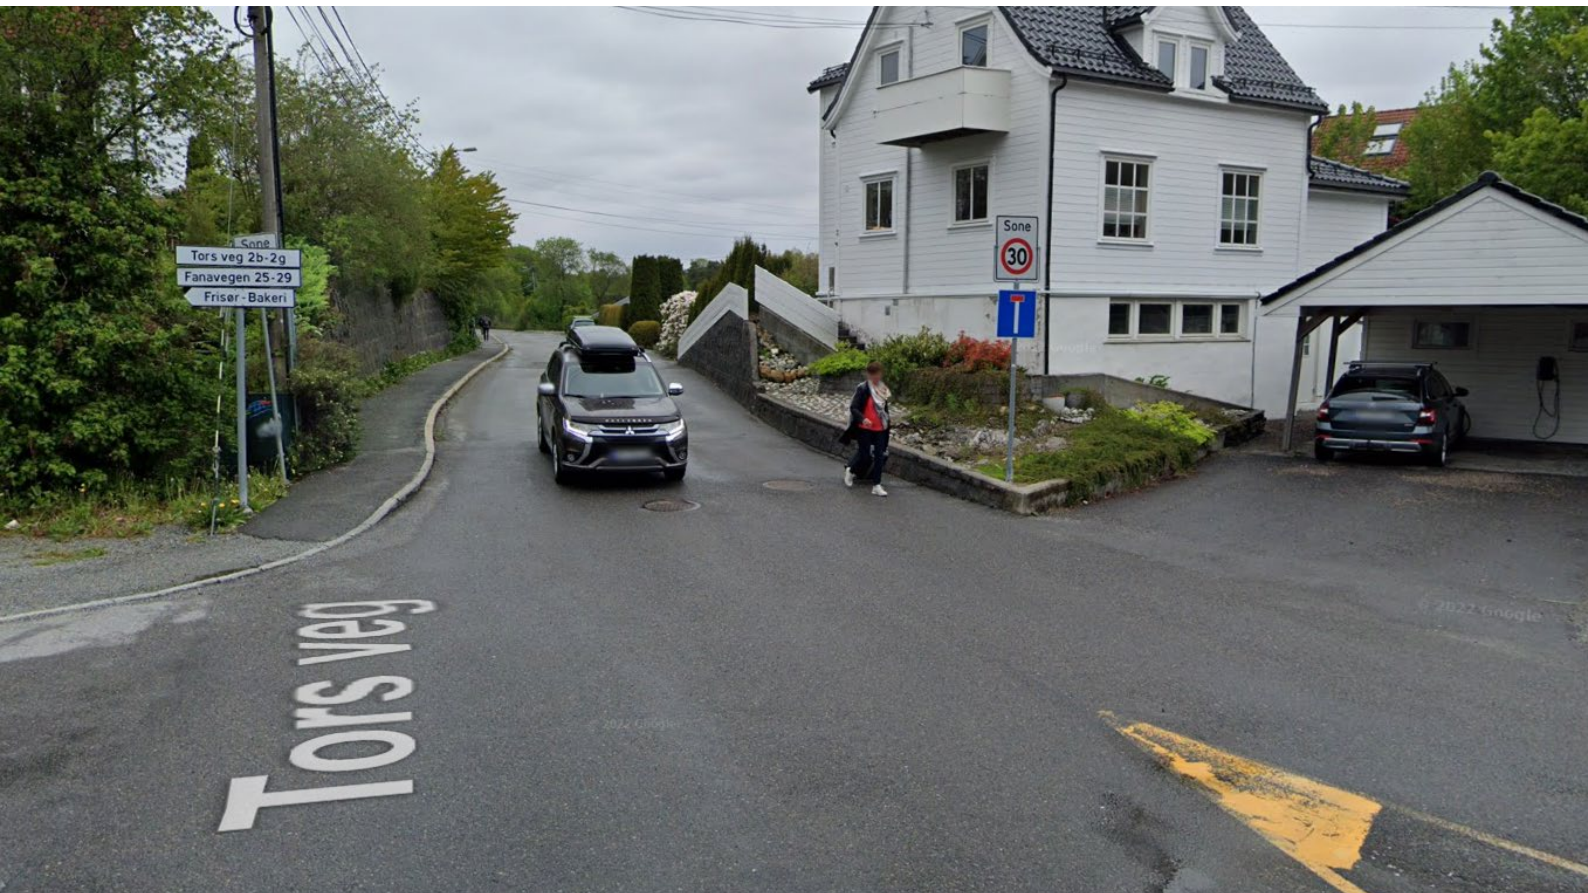
Figur 9: Tors veg, en sentral gate i direkte nærhet til Mårdalen bybanestopp. Fortauet er på flere deler smalt og vanskelig for to personer å møtes, eller for barnevogner å komme frem. Samtidig er det både gateparkering og god plass for biler å møtes (Google Maps).

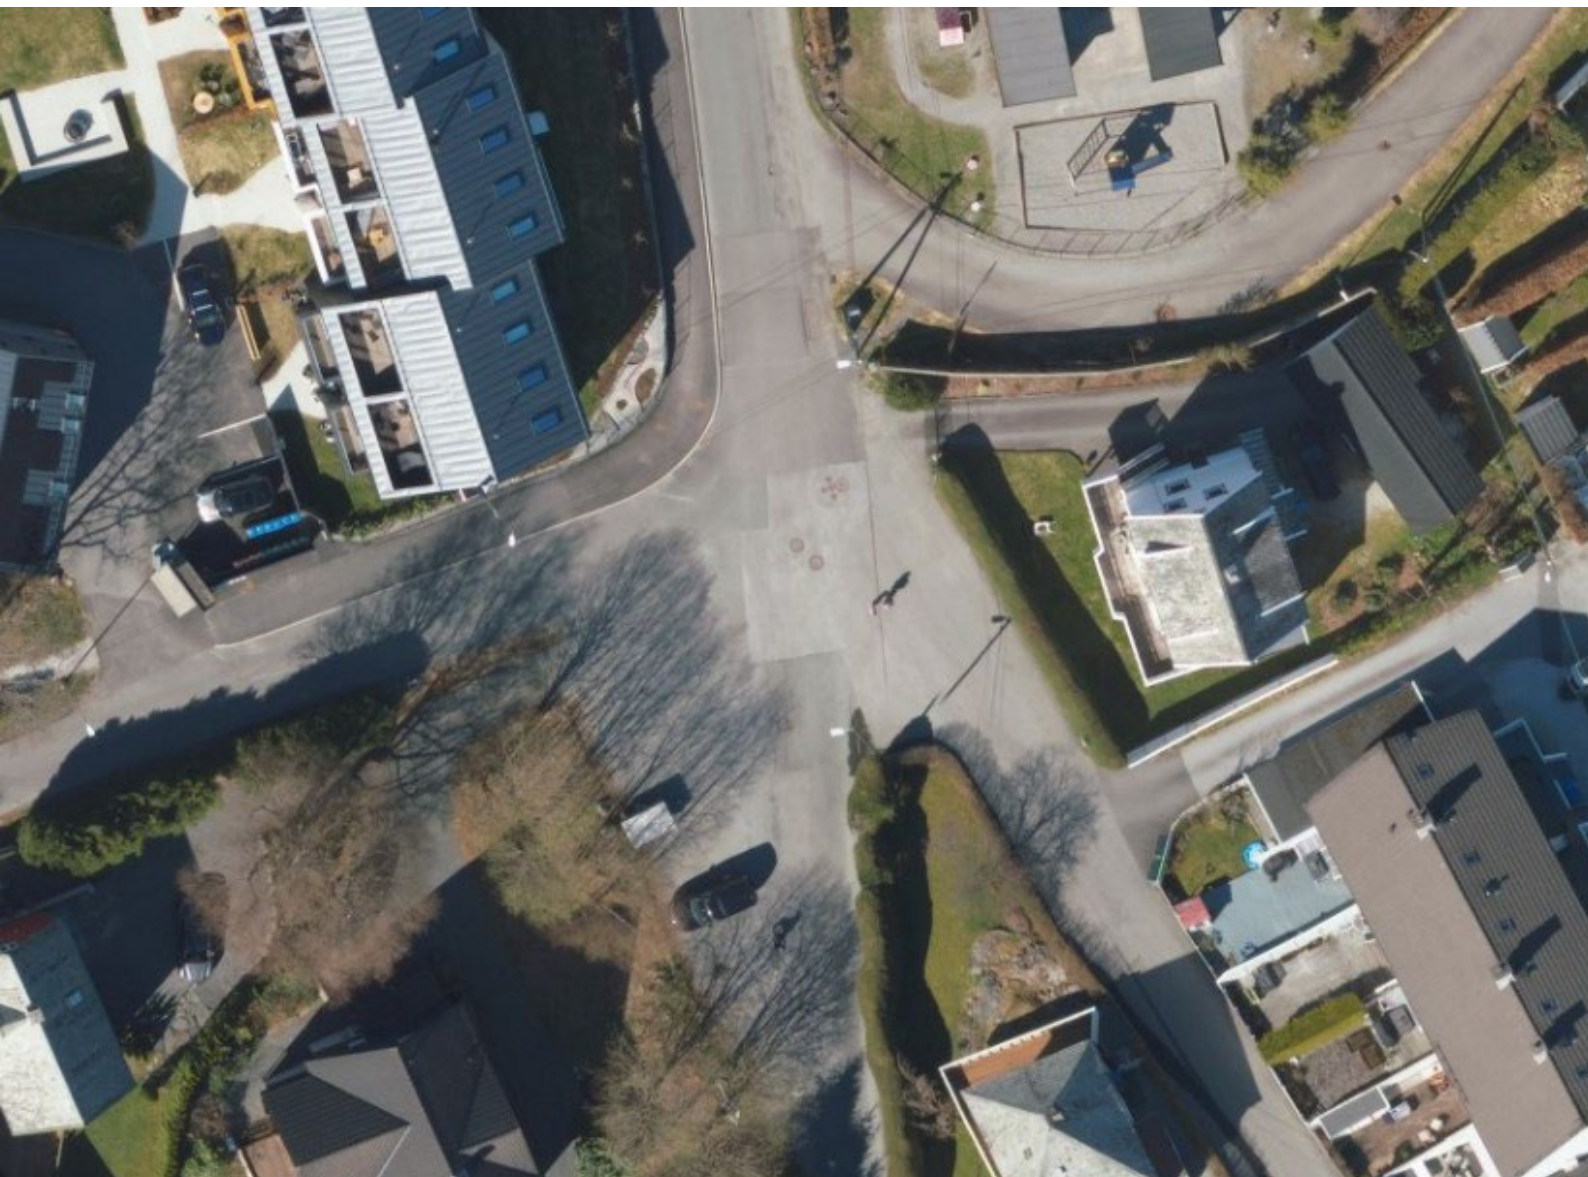
Figur 10: Eksempel på utflytende veikryss i analyseområdet Kloppedalen/Gjerdevegen/Tømmeråsen (Ortofoto - Bergen kommune).

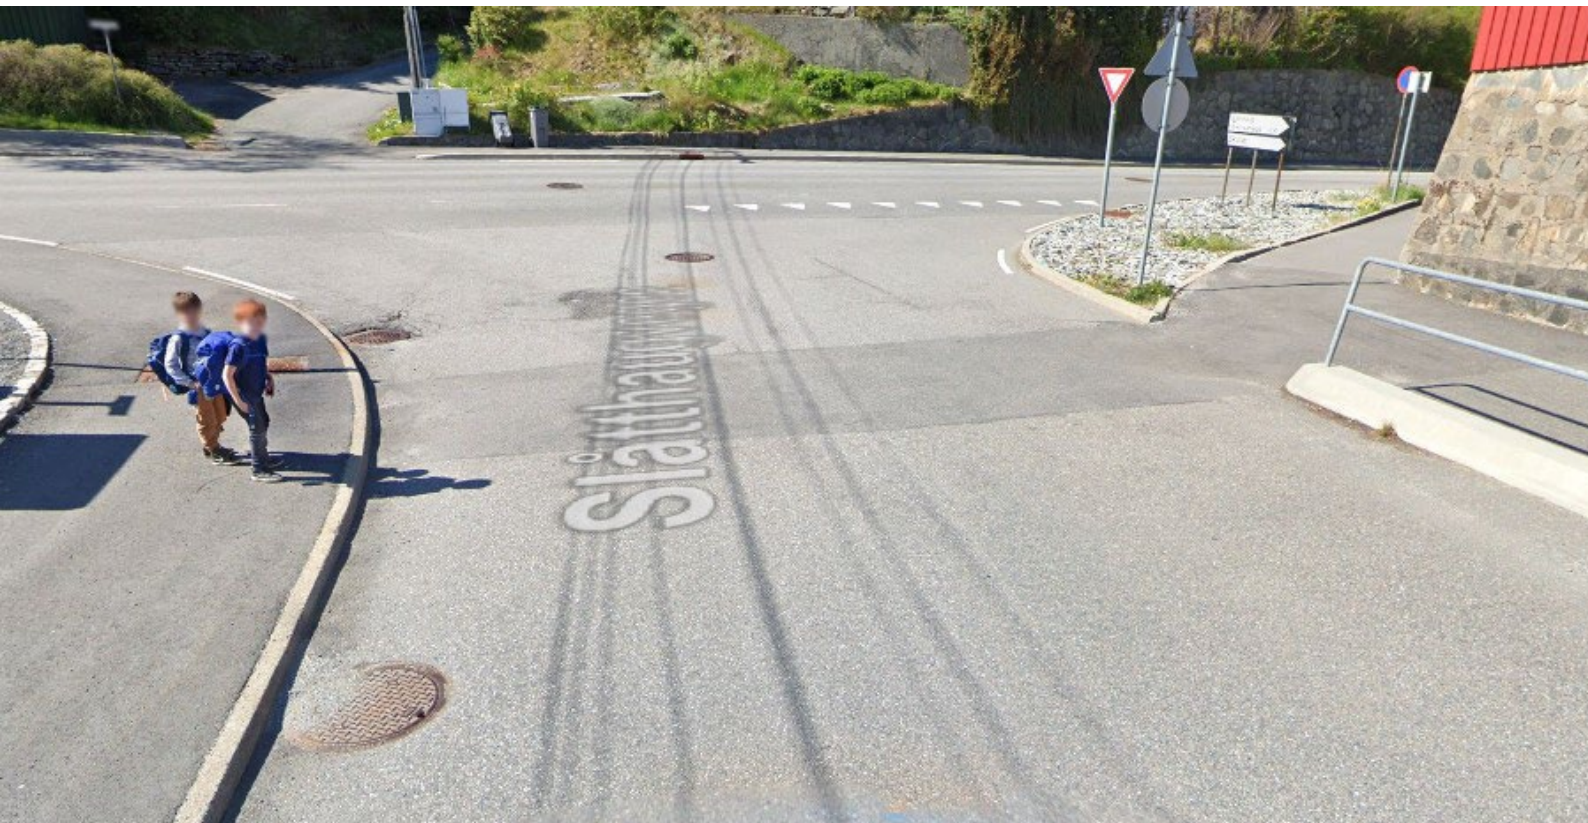
Figur 12: Kjørebane hvor det burde vært etablert overgangsfelt. Delvis tilrettelagt med åpning av rekkverk på ene siden. Apeltunvegen x Slåtthaugvegen (Google Maps).

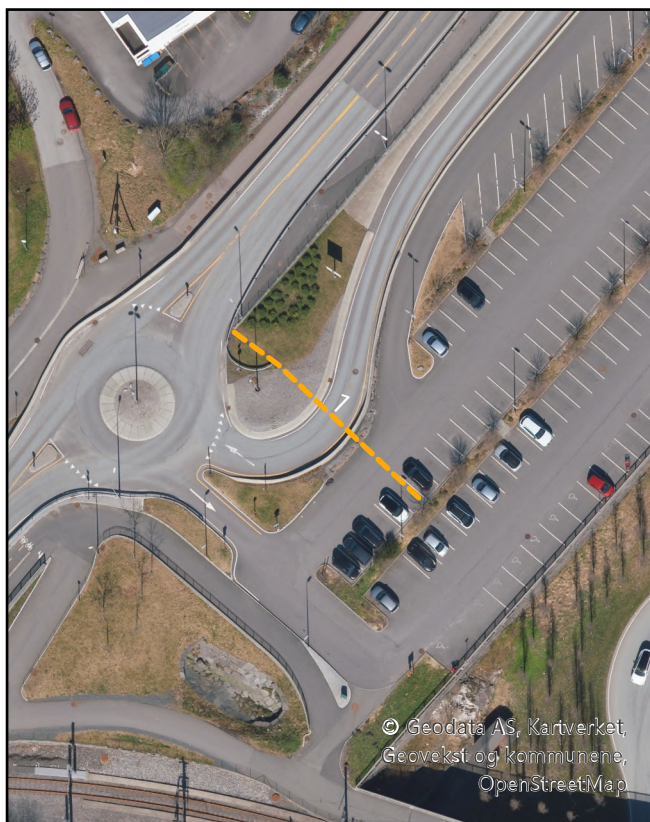
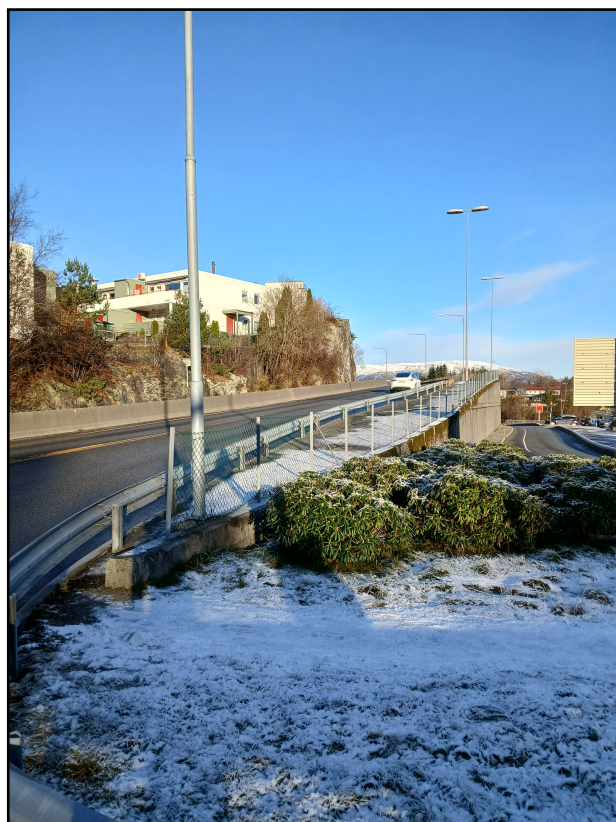
## Overgangsfelt

Fortau som går til rundkjøring og parkering uten at det er tilrettelagt for kryssingsmulighet. Det er tråkk i grøfteareal som viser at folk går her. Naturlig gangakse til parkeringsplass og til bybanestopp fra nord.

Til taket ligger i område med lav befolkningstetthet, høy målpunktstetthet. Dagens situasjon oppleves som lite helhetlig, og en må villkrysse for å bruke fortau. Til taket vurderes til

Etablere overgangsfelt og kobling til bybane og parkeringsplass for gående.

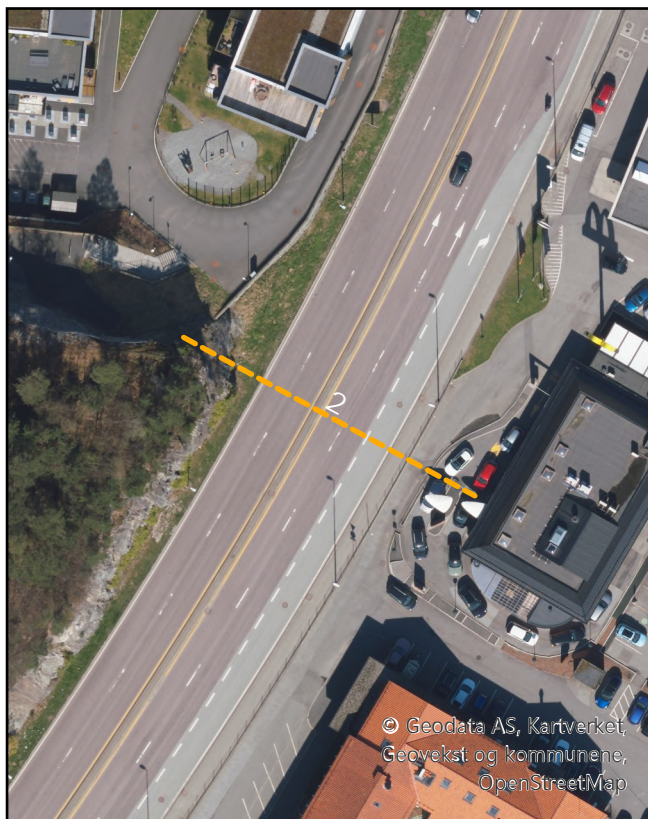
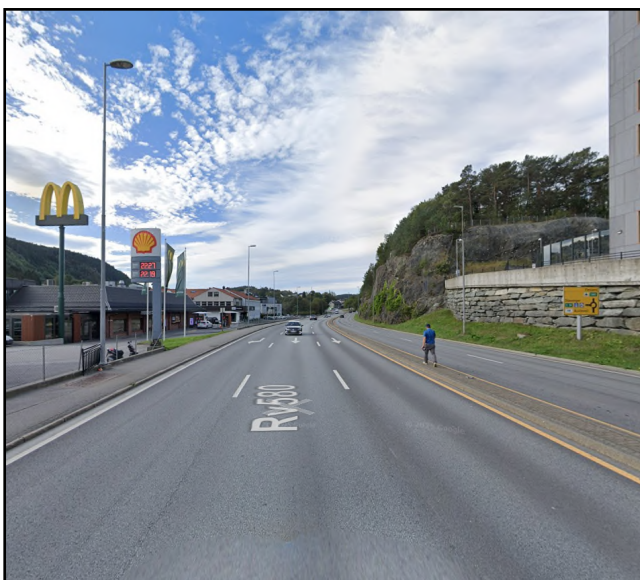
## Overgangsfelt

Langt mellom kryssingspunkt over Fanavegen. Dette er mellom to broer som ligger ca. 500 m fra hverandre, og bro ved Lagunen er ikke universelt utformet.

Tiltaket ligger i område med høy befolkningstetthet, middels målpunktstetthet. Vurderes til prioriteringsgrad 1.

Etablere et overgangsfelt for kryssing av Fanavegen.

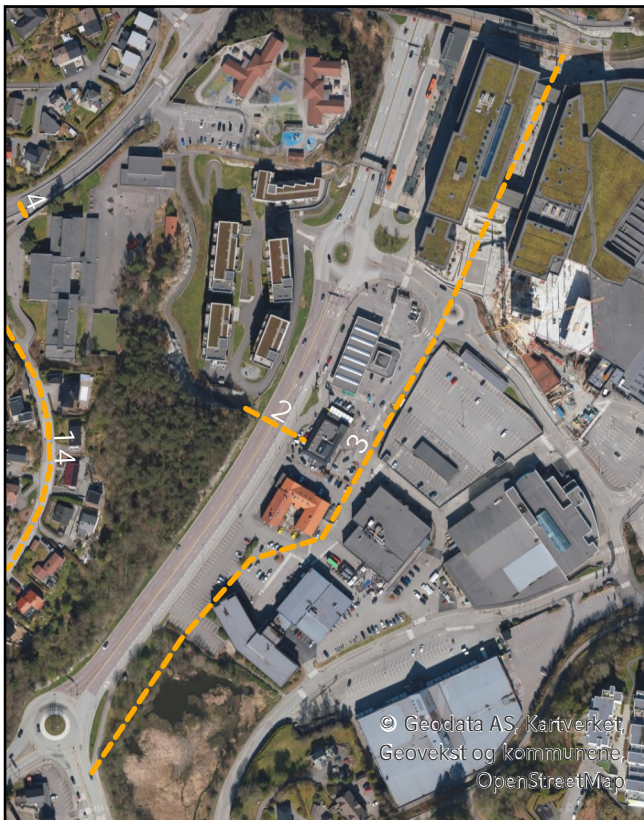
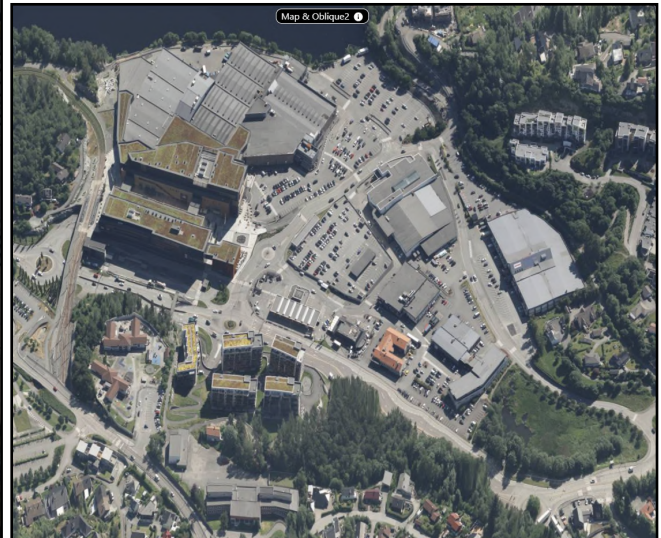
## Etablere bedre gangforbindelse

Lagunen er største målpunkt i området. Idag er det uoversiktlig og lite hyggelig å gå til Lagunen, og en må bevege seg på parkeringsplasser uten fortau.

Til taket strekker seg gjennom Lagunen med mange målpunkt. Mye bevegelse av myke trafikanter uten gode gangforbindelser gjør at til taket vurderes til prioriteringsgrad 1.

Det bør etableres en bedre og mer sammenhengende/helhetlig gangforbindelse gjennom Lagunen-området. Fra bybansestopp og bussterminal, til overgangsfelt på Fanavagen.

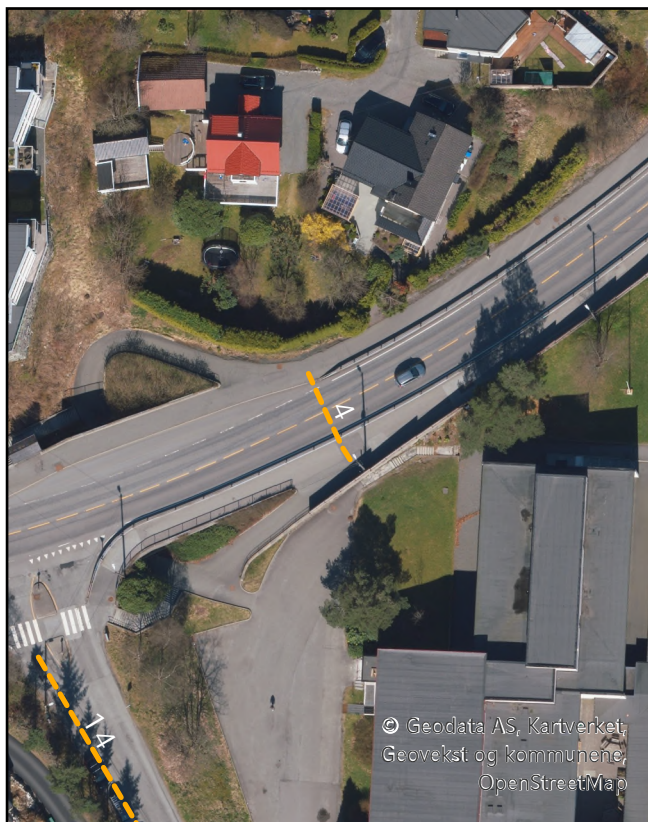
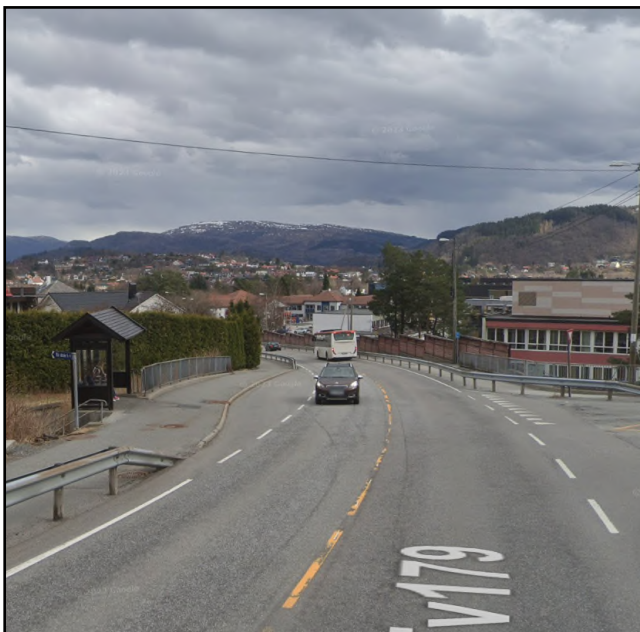
## Overgangsfelt

Ungangsgangen ligger plassert slik at folk heller velger å villkrysse. Omvegen for trygg kryssning er for stor. Gjennom å etablere overgangsfelt i plan vil en legge til rette for mindre villkryssing.

Tiltaket ligger i område med middels befolkningstetthet, i direkte nærhet til ungdomsskole. Vurderes til prioriteringsgrad 2

Flytte kryssing til plan.

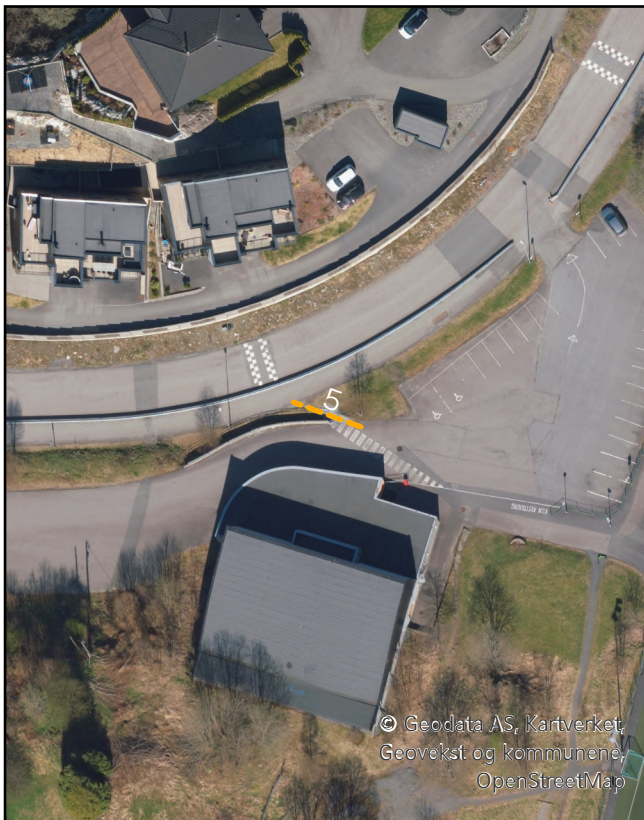
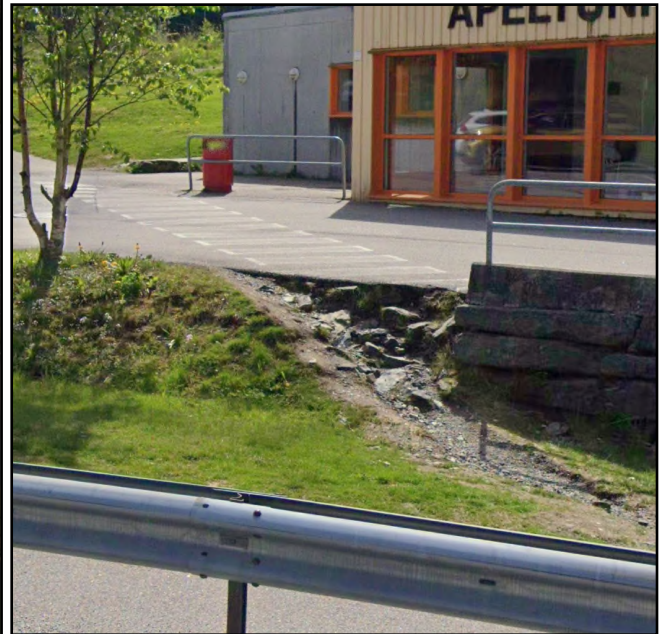
## Oppgradering snarveg

Overgangsfelt over parkering som leder til en sti med dårlig tilrettelegging.

Tiltaket ligger i område med lav befolkningstetthet, middels målpunktstetthet. Vurderes til prioriteringsgrad 2

Etablere nytt dekke på stien.

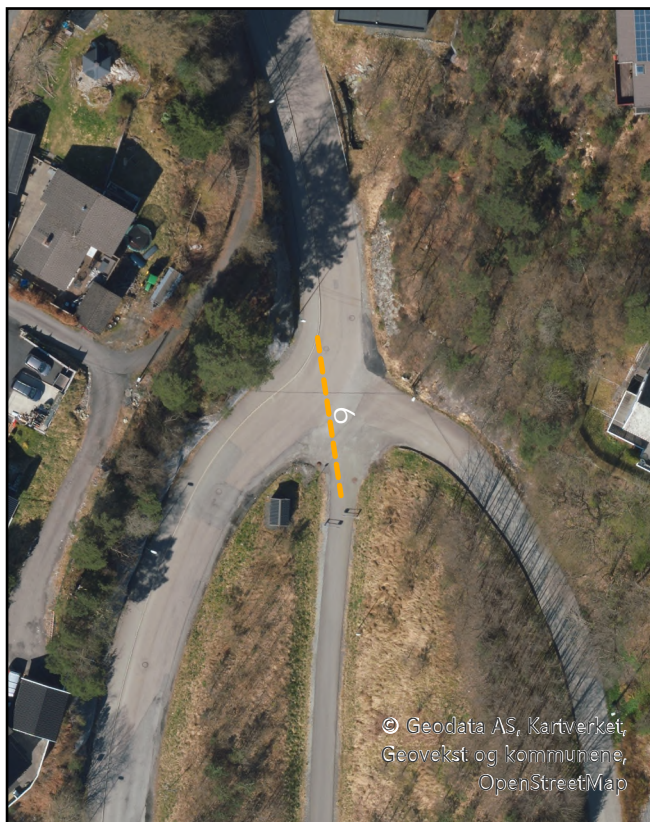
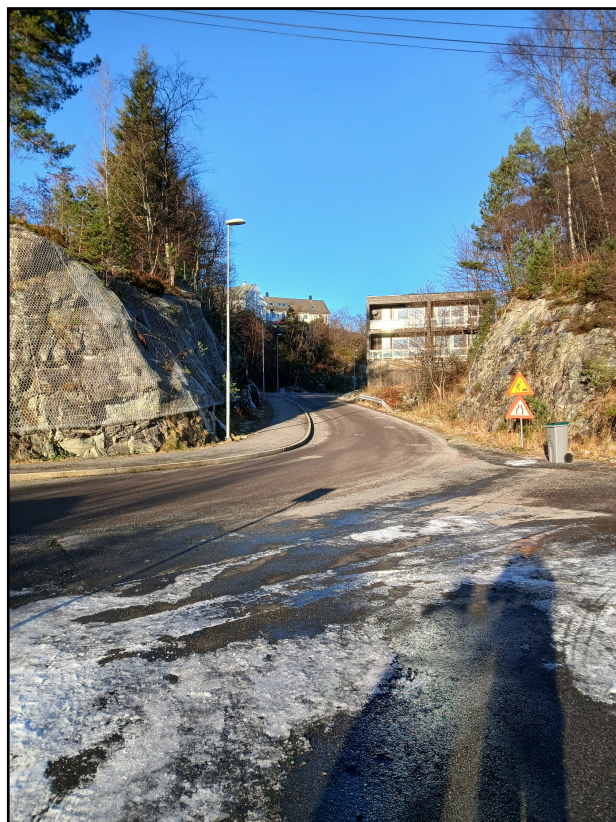
## Innsnevring av kryss

U tf ytende sving der det er lett for biler å kjøre fort. Kjørevegen krysser også med gang- og sykkelveg.

Tiltaket ligger i område med middels middels befolkningstetthet, lav målpunktstetthet.

Vurderes til prioriteringsgrad 2

Snevre inn kryss og etablere overgangsfelt for trygg kryssing til gang- og sykkelveg.

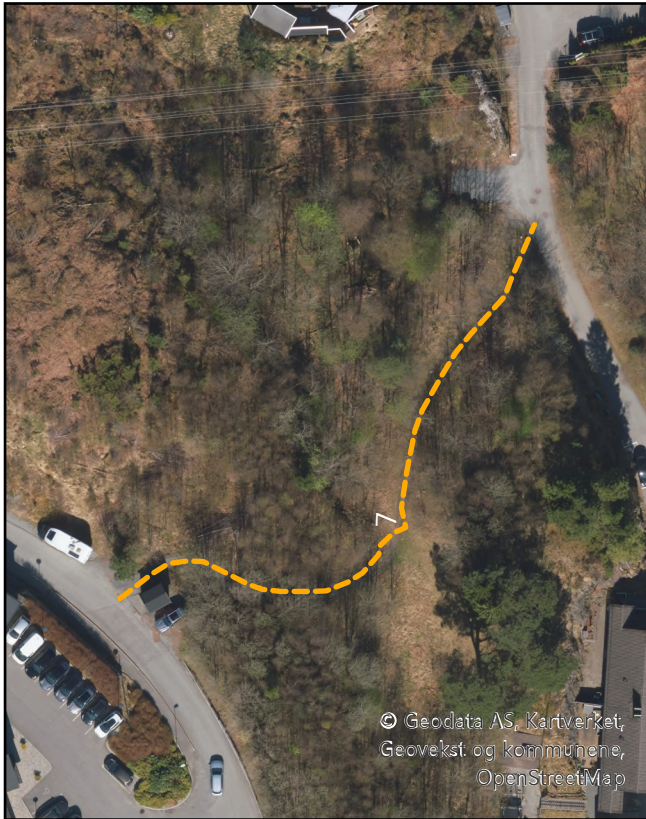
## Oppgradering snarveg

Smal grussti i bratt terreng mellom Råvarden og Råtun, som sammen med snarveg fra Råtun ned mot Fanavegen skaper en viktig gangforbindelse mellom boliger på Råvarden og ned til Fanavegen hvor det ligger busstopp like ved.

Tiltaket ligger i område med middels befolkningstetthet, lav målpunktstetthet. Er planlagt et nytt boligområde like ved. Vurderes til prioriteringsgrad 2

Snarvegen bør få et bedre dekke, håndløper og belysning.

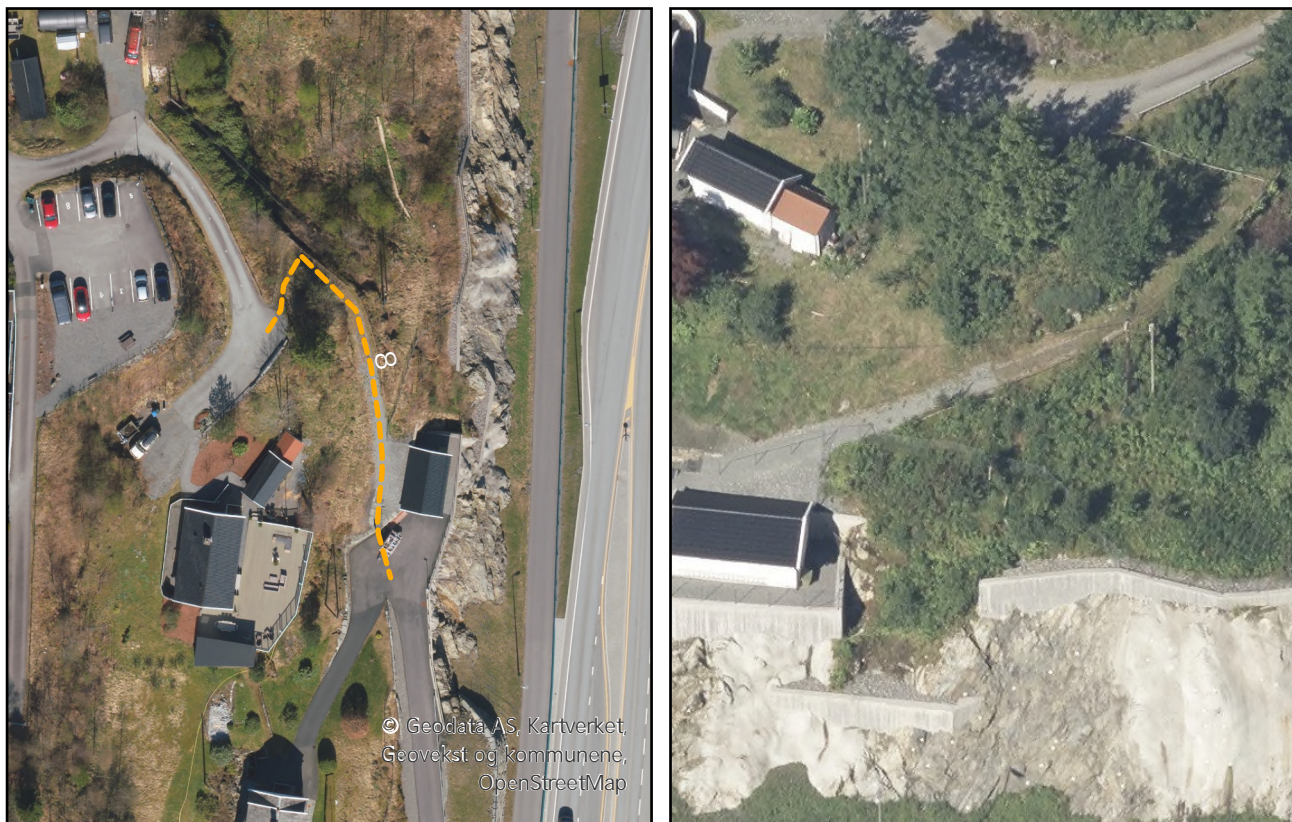
## Oppgradering snarveg

Snarveg og smal grussti mellom Råtun og Fanavegen i bratt terreng. Snarvegen er med på å skape kortere gangavstand til Fanavegen og bussholdeplass for boliger i Råtun samt Råvarden.

Tiltaket ligger i område med lav befolkningstetthet, lav målpunktstetthet. Vurderes til prioriteringsgrad 3

Snarvegen bør få et bedre dekke, håndløper og evt. belysning.

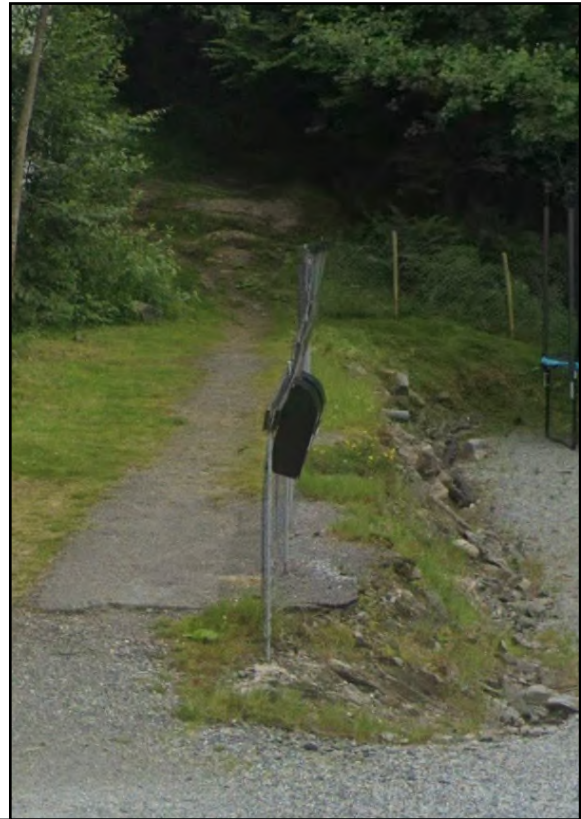
## Oppgradering snarveg

Opptråkket snarveg i terreng mellom Råvarden og Råtun. Ligger i tettgrodd skog. Korter ned gangavstand for boliger på Råvarden i retning Lagunen, og til Råtun barnehage.

Tiltaket ligger i område med middels befolkningstetthet, lav målpunktstetthet. Gir redusert gangavstand til barnehage. Vurderes til prioriteringsgrad 2

Behov for oppgradering av dekke, samt fjerning av noe vegetasjon og etablere belysning.

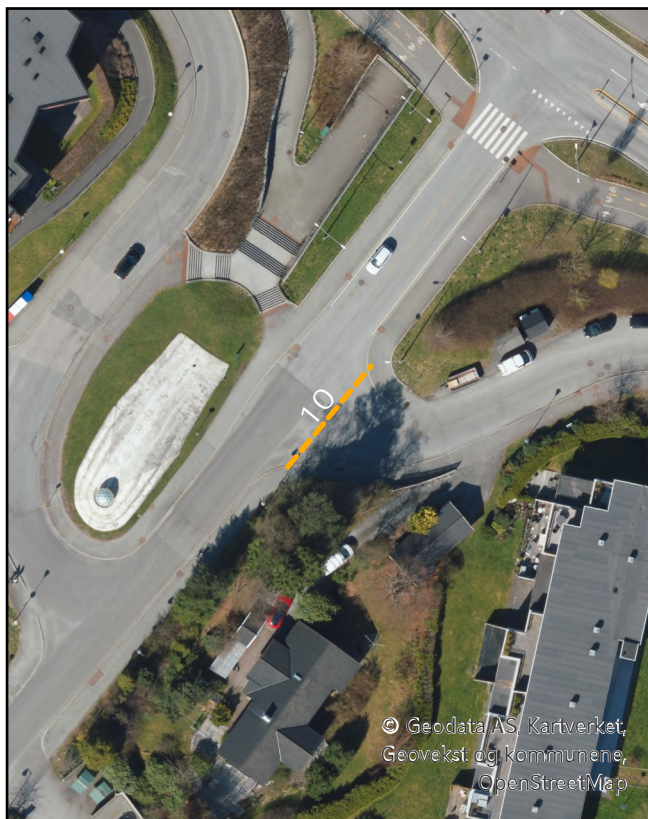
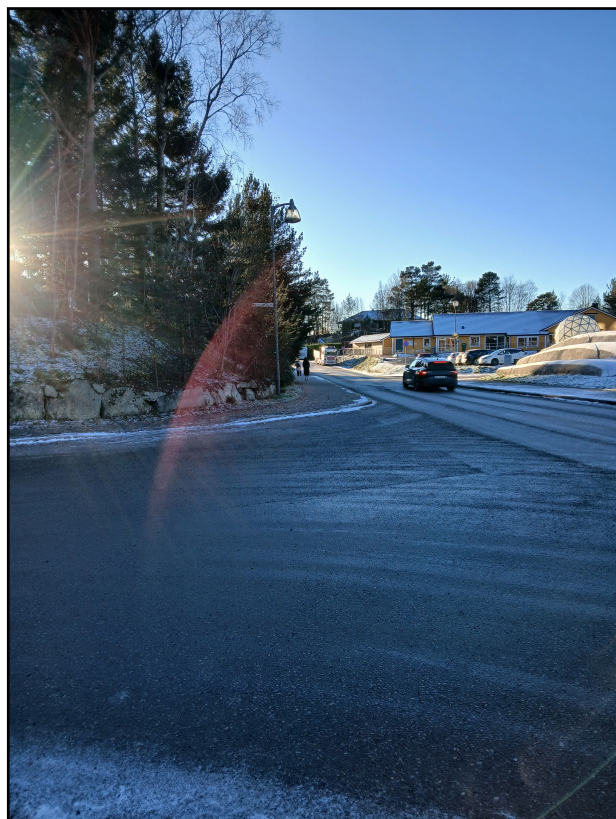
## Overgangsfelt

Mangler overgangsfelt, fotgjengere må krysse bred avkjørsel for å fortsette på fortau på andre siden.

Tiltaket ligger i område med høy befolkningstetthet, høy målpunktstetthet. Vurderes til prioriteringsgrad 2

Det bør etableres overgangsfelt for å sikre trygg kryssing av veg for fotgjengere.

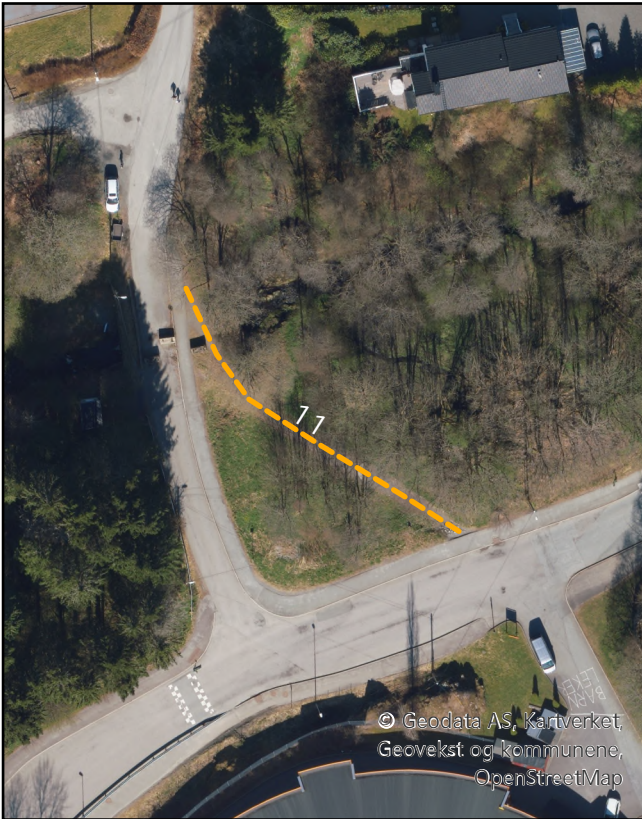
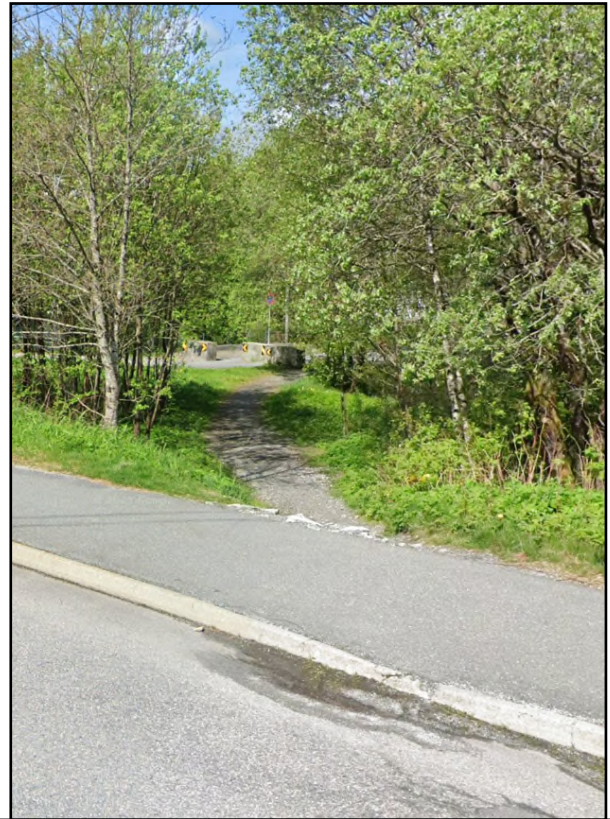
## Oppgradering snarveg

Opptråkket snarveg ved Apel tunvegen som korter ned gangavstand noe mot Sætervegen.

Forbedring av dekke.
