NOTAT

| OPPDRAAG | Store Breiholten | DOKUMENTKODE | 10247743-RIGberg-NOT-001 |
| EMNE | Skredfarevurdering | TILGJENGELIGHET | Åpen |

Skredfarevurdering

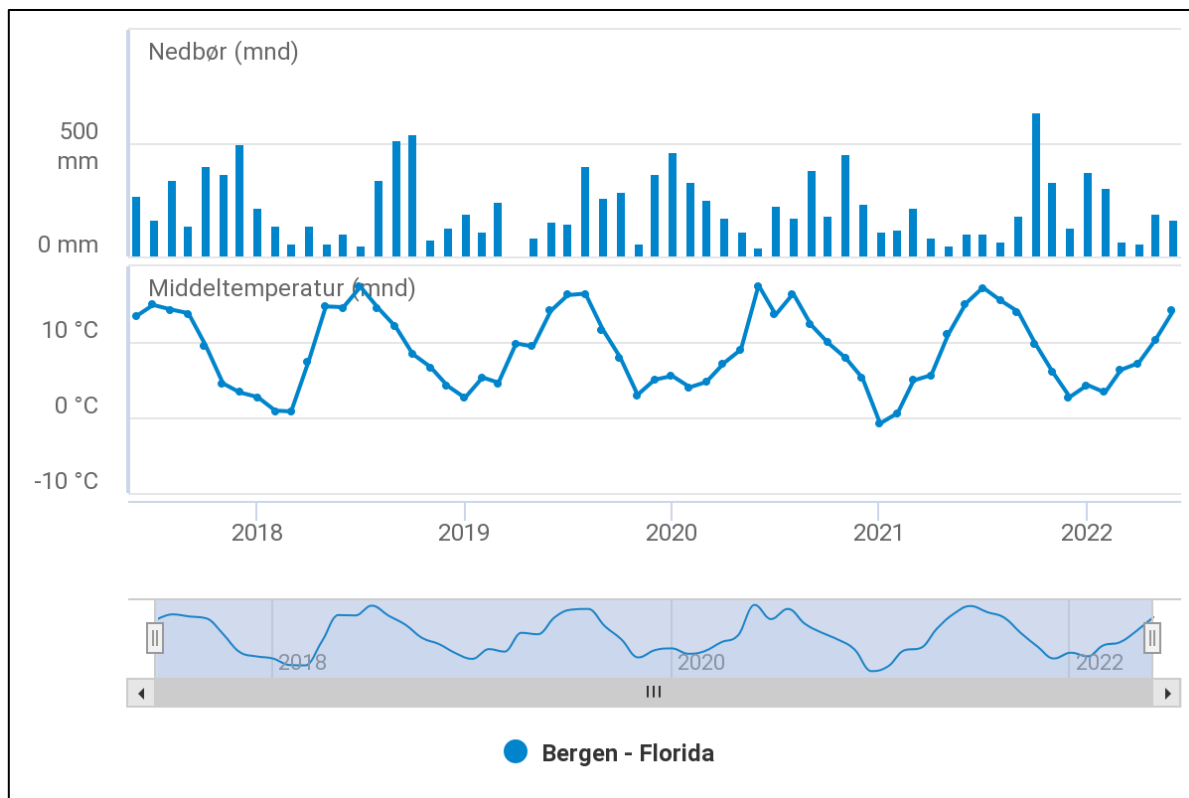
Bergen har generelt et nedbørsrikt og mildt klima, med gjennomsnittlig årsnedbør på 2600 mm målt ved stasjonen Bergen, Florida (www.seklima.met.no). Mesteparten av nedbøren kommer som regn i høst- og vintermånedene (Figur 7). Ekstrapolerte verdier fra Norsk Klimaservicesenter viser at årsnedbøren i kartleggingsområdet er 2000-3000 mm (www.seklima.met.no/observations/). Tallene er fra normalperioden 2017 - 2022. Historisk nedbørsdata fra 1991 – 2020 viser de samme resultatene (www.senorge.no/map). Normal årsmaksimum av snødybde for perioden 1971-2000 er under 25 cm ved undersøkelsesområdet (www.senorge.no/map).

Figur 3. Historisk nedbør- og middeltemperaturdata for Bergen for 2017 – 2022.

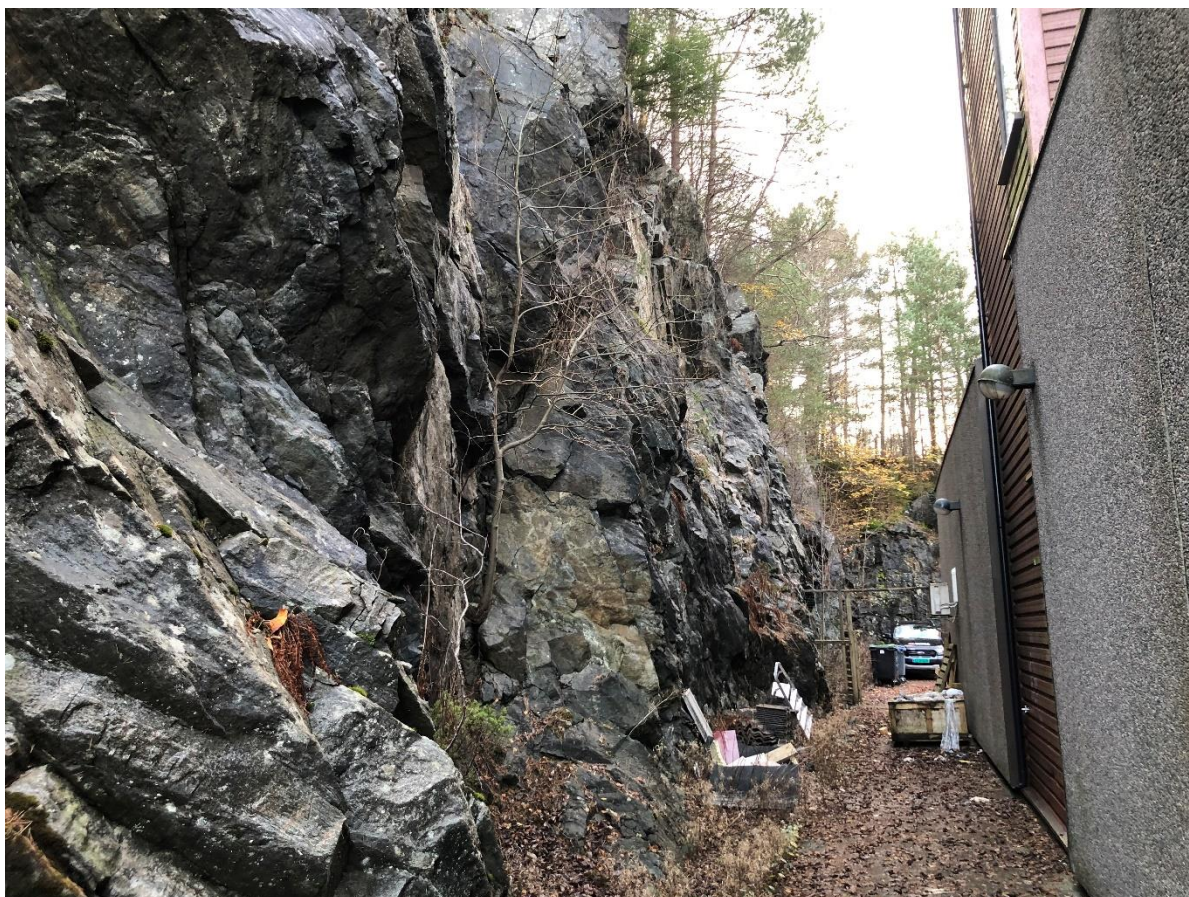
Det gjøres oppmerksom på at det er registrert fare for steinsprang i eksisterende skjæringer der det er avdekket en del avløste bergblokker og -flak som kan ramme tomteområdet, se eksempler i Figur 4 og 5 under. Ved utbygging på tomten må disse skjæringene sikres.

Figur 4. Usikret skjæring lengst sør i kartleggingsområdet.

Vi vurderer at kravet til sikkerhet mot skred i TEK17 § 7.3 er oppfylt for tomten dersom det utføres spettrensk og installeres bolter i de utsprengte skjæringene på tomten. Den samlede nominelle årlige sannsynligheten for skred fra naturlig terreng er mindre enn 1/5000 (sikkerhetsklasse S3).

Det presiseres at det ved utbygging må utføres sikringstiltak i de utsprengte skjæringene på tomten. Geolog skal prosjektere sikringstiltakene og erklære ansvar i fagområde ingeniørgeologi.

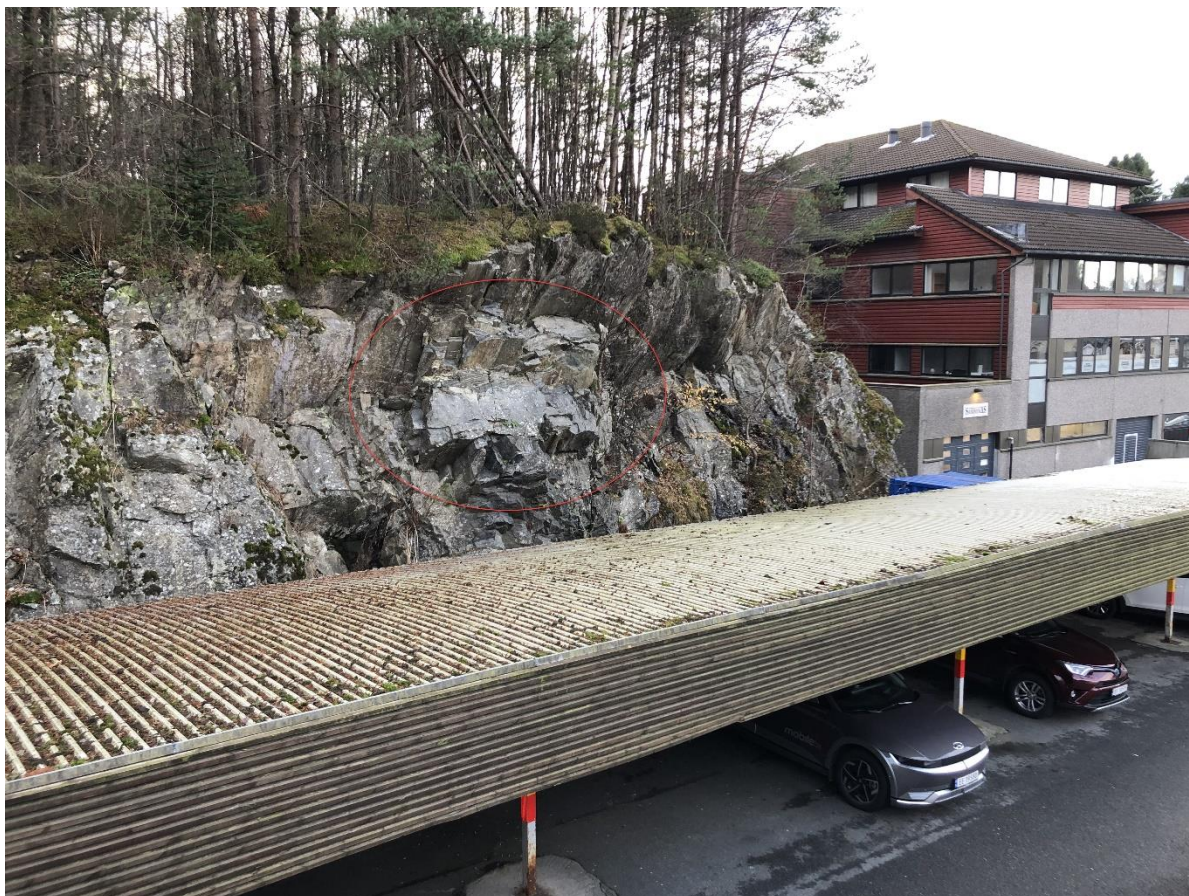
Figur 5. Usikret skjæring og avløste bergpartier (rød sirkel) lengst sør i kartleggingsområdet.

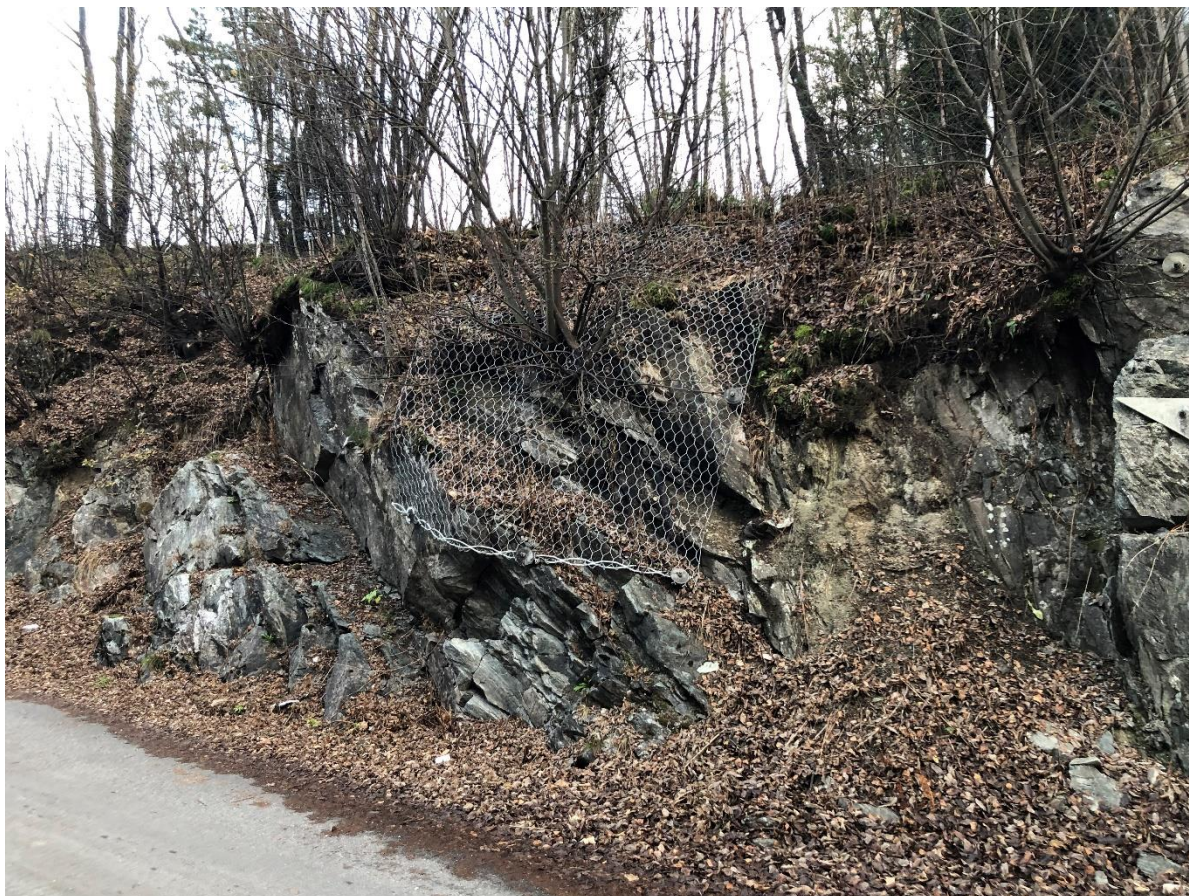
Det er registrert noe undergraving og utfall av løsmasser langs de eksisterende skjæringene nord på tomten, se Figur 6 under. Ved utbygging på tomten må disse partiene sikres med plankestengsel.

Figur 6. Undergraving og utfall av løsmasser langs skjæringskant lengst nord i kartleggingsområdet.
