MAI 2022
BONO EIENDOM AS

KOKSTADVEGEN 9 OG 15, EIENDOM GNR./BNR 114/236 OG 114/258, BERGEN KOMMUNE

FASE 1 ENVIRONMENTAL DUE DILIGENCE

A242688-RAP-01

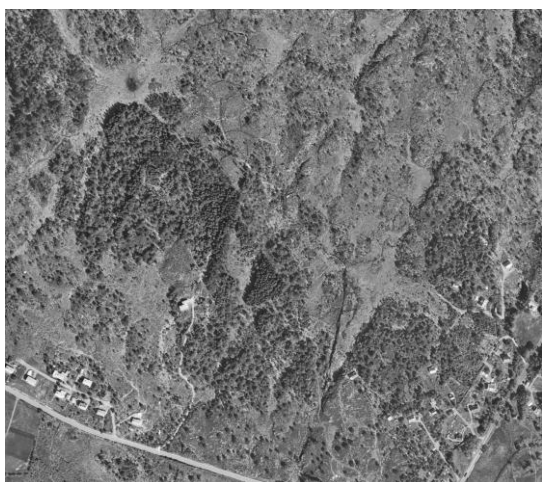
Figur 3: Flyfoto fra 1970 viser at industriområdet på Kokstad tidligere besto av skog og utmark.

Basert på historiske flyfoto besto området på Kokstad av skog og utmark frem til rundt 1980 (Figur 3). Flyfoto fra 1980 viser at det ble etablert en vei gjennom området, samt ryddet og planert ut flere områder (Figur 4). Innen 1997 var store deler av området bygd ut (Figur 5). Etter området var bygd ut innen 1997 er det tilsynelatende ikke gjort større endringer innenfor industriområdet (Figur 6).

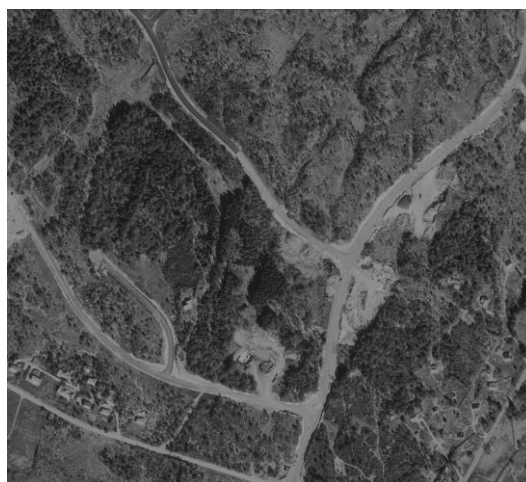
Figur 4: Flyfoto fra 1980 viser at området bygges ut med veier og flere områder er ryddet og planert.

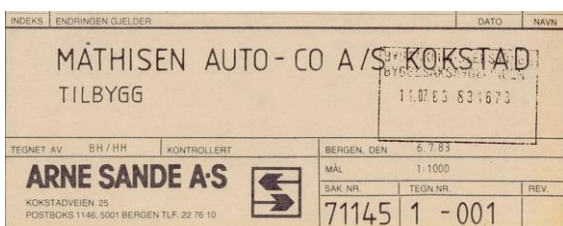
Figur 7: Utsnitt fra tegning 1-001 datert 06.07.1983 som viser tilbygg i sør, nord og østlig retning.

Bensinstasjonen har vært oppført på eiendommen fra tidlig 1980-tallet og er tegnet inn på byggetegningen fra 1983. Byggetegninger fra 1986/87 viser tilbygg øst og vest. I 1996 ble plasthallen oppført nord på eiendommen. Vaskehallen er nyeste bygg som ble oppført i 2014, oppå tidligere verksted.

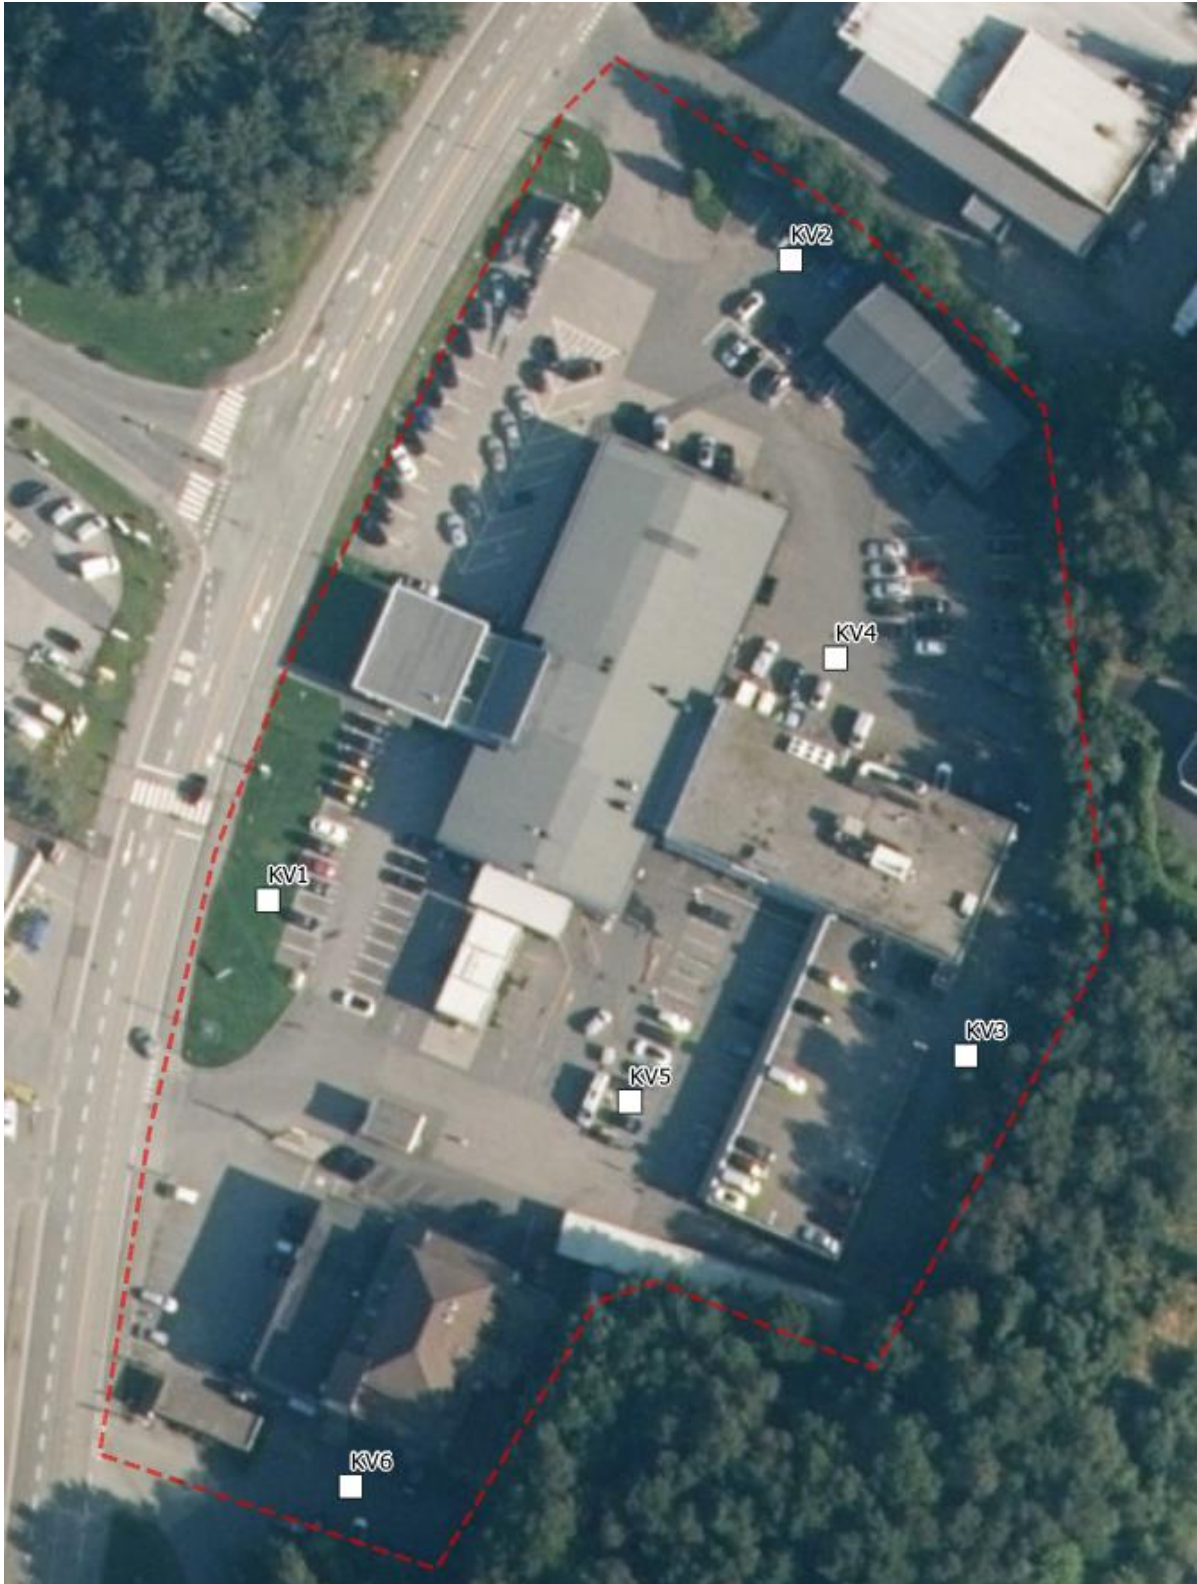
Figur 14: Oversikt over lokasjon for jordprøver.

Prøver av jord (toppjord, prøvepunkt KV1-KV3) ble samlet inn ved bruk av håndholdt utstyr den 31. mars 2022. Etersom mesteparten av området er asfaltert eller bebyggt ble alle prøver tatt i randsonen. To av prøvene ble tatt i grøntområdet mot Kokstadvegen (se Figur 14). Disse prøvene besto av mørkebrun, sandig jord med organisk materiale og noe søppel. Ingen lukt. Én prøve ble tatt mot myrområdet i øst (Figur 14). Også her var jorden mørkebrun og sandig med organisk materiale. Her var også mer røtter, men ingenting søppel. Grøntområdet mot bilvegen i vest kan bestå av både stedlige og tilførte rene masser som er benyttet til å opparbeide plen. Myrområdet mot øst er antatt opprinnelige masser.

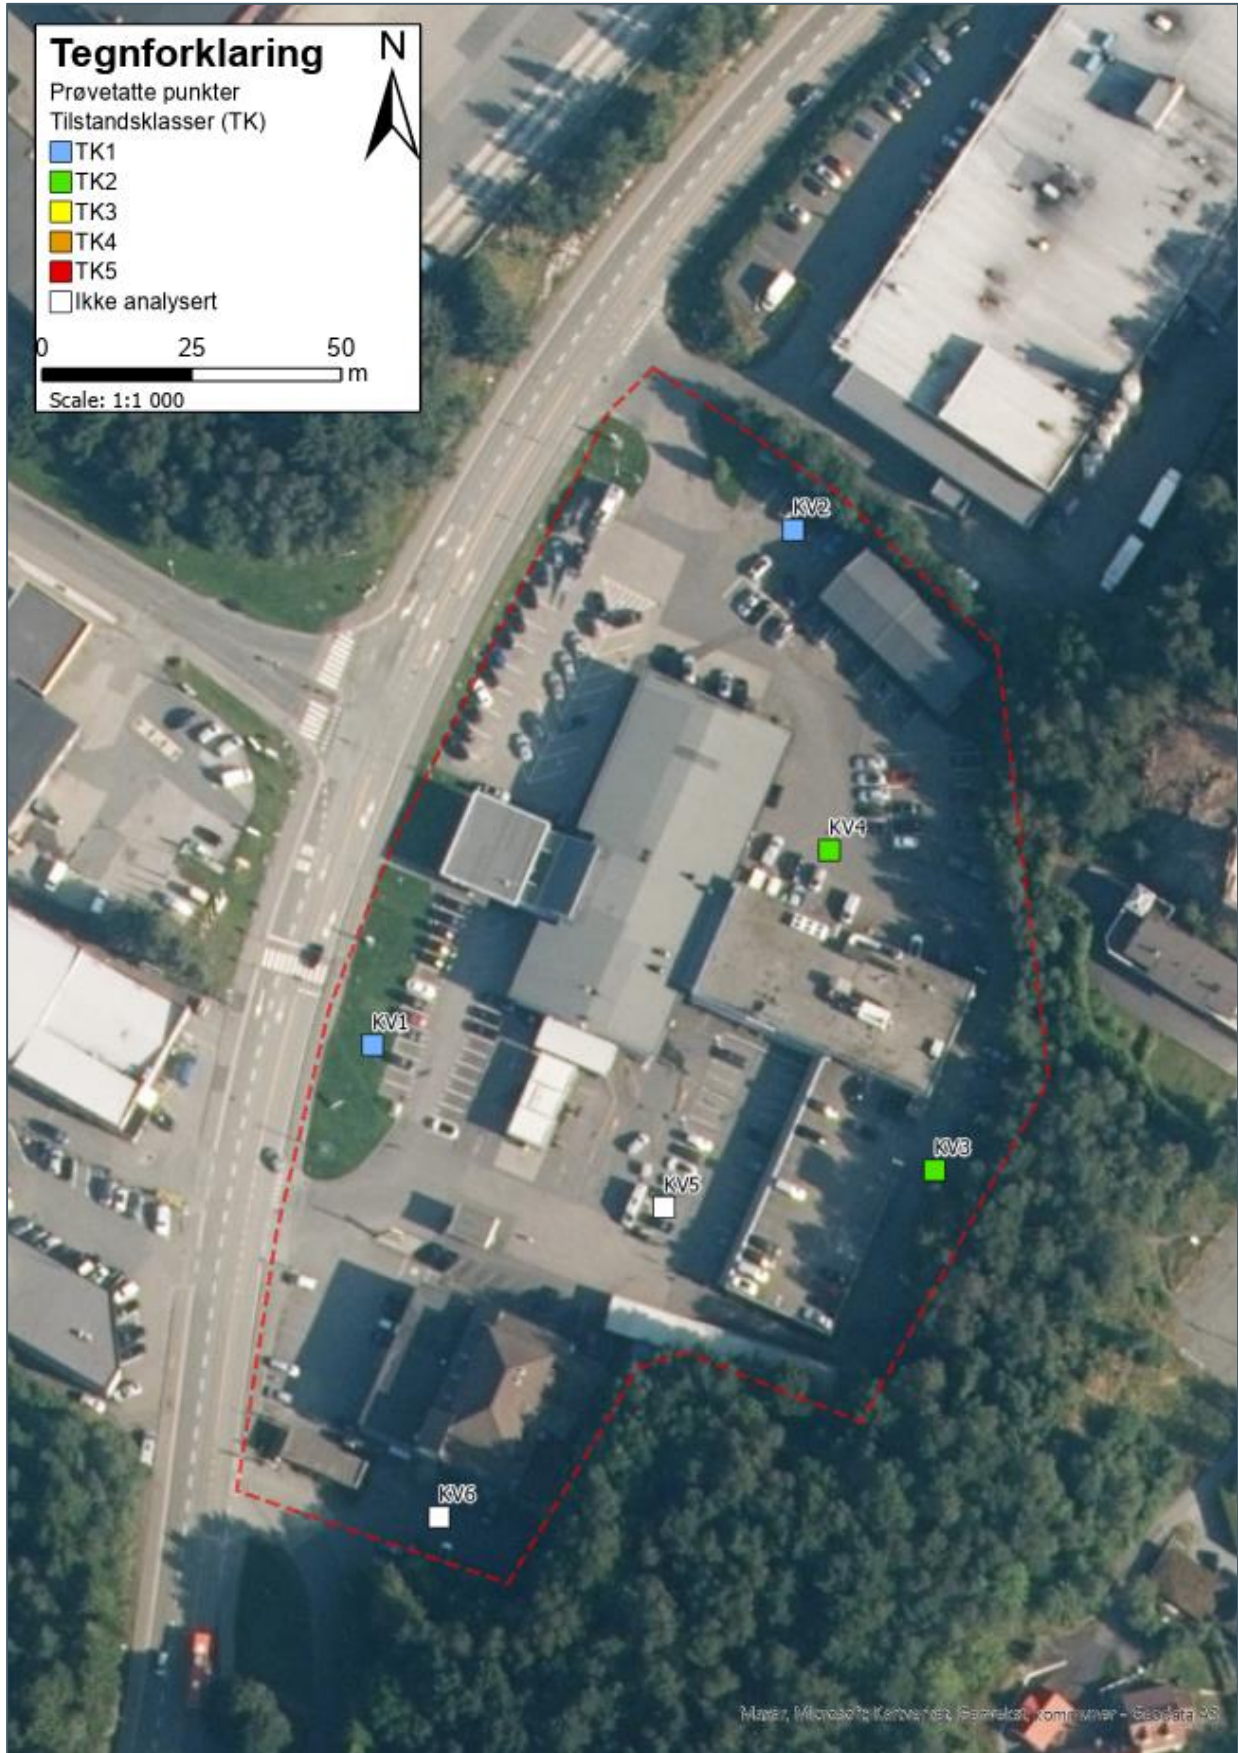
Figur 16: Prøvepunkter med fargekoder for høyeste påviste tilstandsklasse i hvert punkt (KV5-KV6 er ikke analysert, da disse borpunktene ikke hadde tilstrekkelig finstoff til analyse).

- > De fleste miljøgifter tilsvarer bakgrunnsnivå (konsentrasjonsnivå under normverdi for jord, tilsvarer tilstandsklasse 1).
- > I toppjordprøven tatt mot myrområdet i øst (KV3) ble det påvist bly i tilstandsklasse 2, som tilsvarer god tilstand.
- > I jordprøven fra 1 til 2 meters dybde i prøvepunkt KV4 ble det påvist kobber og alifater (oljeforbindelser) tilsvarende tilstandsklasse 2, som tilsvarer god tilstand.

Tilstandsklasse 2 er tillatt i toppjord i områder som benyttes til boligformål (i dypereliggende jord er det tillatt med tilstandsklasse 3, ev. tilstandsklasse 4 dersom risikovurdering konkluderer med at det er akseptabelt). Den påviste forurensningen er dermed ikke i strid med planlagt arealbruk boligformål (tilstandsklassene dekker ikke krav til dyrkingsjord og jord brukt i matproduksjon). Det gjøres imidlertid oppmerksom på at det må utarbeides tiltaksplan for forurenset grunn som skal godkjennes av kommunen før terrenginngrep starter for å sikre korrekt massehåndtering, ettersom det er påvist forurensning over normverdi i enkelte punkter.

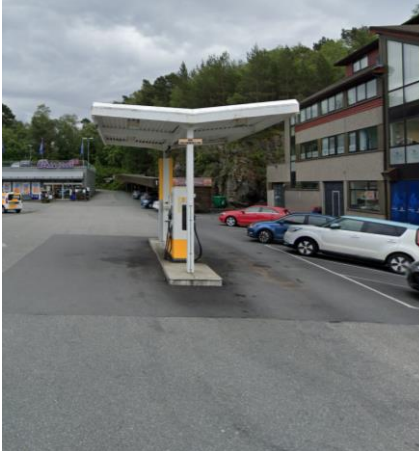
Nr.	Hva	Kommentar	Bilde
REC 1	Bensinstasjon, mistanke om forurensning til grunn	<p>Det har vært oppført bensinstasjon siden tidlig 1980-tallet.</p> <p>Det kan ha forekommet søl fra pumpe eller påfylling av tank, samt lekkasje fra nedgravde tanker. Vedlikehold, bytte av nedgravde tanker ol. er ikke kjent.</p> <p>På bakgrunn av dette er det mistanke om bensin, diesel, BTEX, bly og andre tungmetaller i grunnen rundt bensinstasjonen.</p>

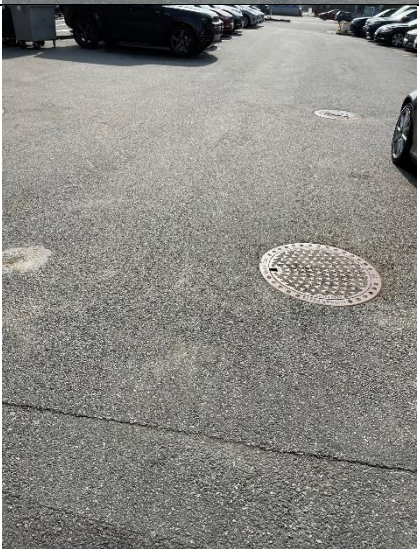
REC 2	Oljeutskiller, mistanke om forurensning til grunn	<p>Både dagens bilverksted og tidligere lastebilverksted har hatt oljeutskillere.</p> <p>COWI har fått opplyst at det gamle oljeskillersystemet er fjernet og at nytt system er etablert etter år 2000.</p> <p>Det kan ha forekommet lekkasje og avrenning fra den gamle oljeutskilleren, samt at betongen kan være forurenset. Betong kan også bli farlig avfall med olje, men ettersom det gamle systemet allerede er fjernet er det liten sannsynlighet for dette.</p>

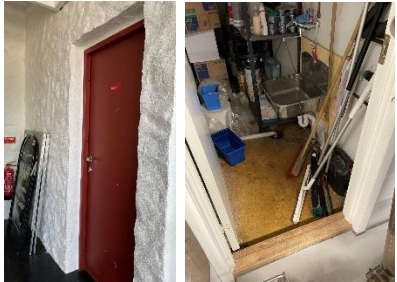
REC 3	Asbest	<p>Generelt lite observasjoner av materialer som assosieres med asbest.</p> <p>Observerert eldre brannør og gulvbelegg i begge bygg som kan inneholde asbest.</p> <p>Asbest kan være skjult i konstruksjonen.</p>

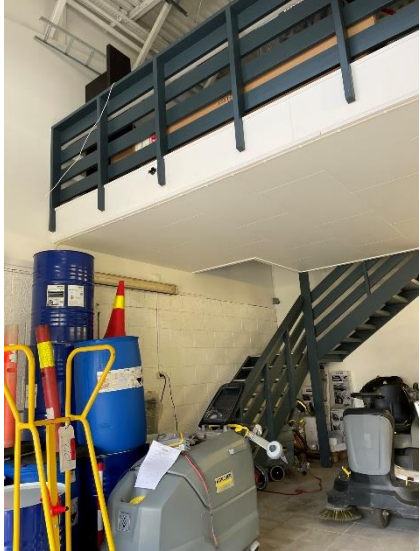
REC 6	Farlig avfall, krav til miljøsanerings beskrivelse	<p>Det ble observert farlig avfall i begge bygg som må sorteres ut og leveres til godkjent mottak ved riving. Eksempelvis cellegummi, vinylbelegg, eldre isolerglassruter, sandwichelementer i kjølerom, kjølevæske i varmpumper og PUR-skum. Basert på befaringen er det ikke observert mengder med farlig avfall utover det som er normalt i næringsbygg, ettersom store arealer er rehabilitert i nyere tid.</p> <p>Det kan se ut som det har vært benyttet isoblokker som yttervegg i et tidligere byggetrinn. Dersom vegger med isoblokker tidligere utgjorde en yttervegg kan det være at disse må håndteres særskilt. Isoblokker er lettklinker som inneholder en isolerende kjerne av polyuretanskum hvor den isolerende kjernen inneholder HKFK/KFK og dermed klassifiseres som farlig avfall</p> <p>Det må utføres en miljøkartlegging og utarbeides en miljøsaneringsbeskrivelse dersom byggene skal rives.</p>
