# STIFTELSEN BERGENS SJØFARTSMUSEUM

## *Marinarkeologiske registreringer*

Bergarhus, Gnr. 168, Kristiansholm, Sandvikstorget og Rosegrenden, Plan ID 61690000

Bergen Kommune  
15.05. 2020

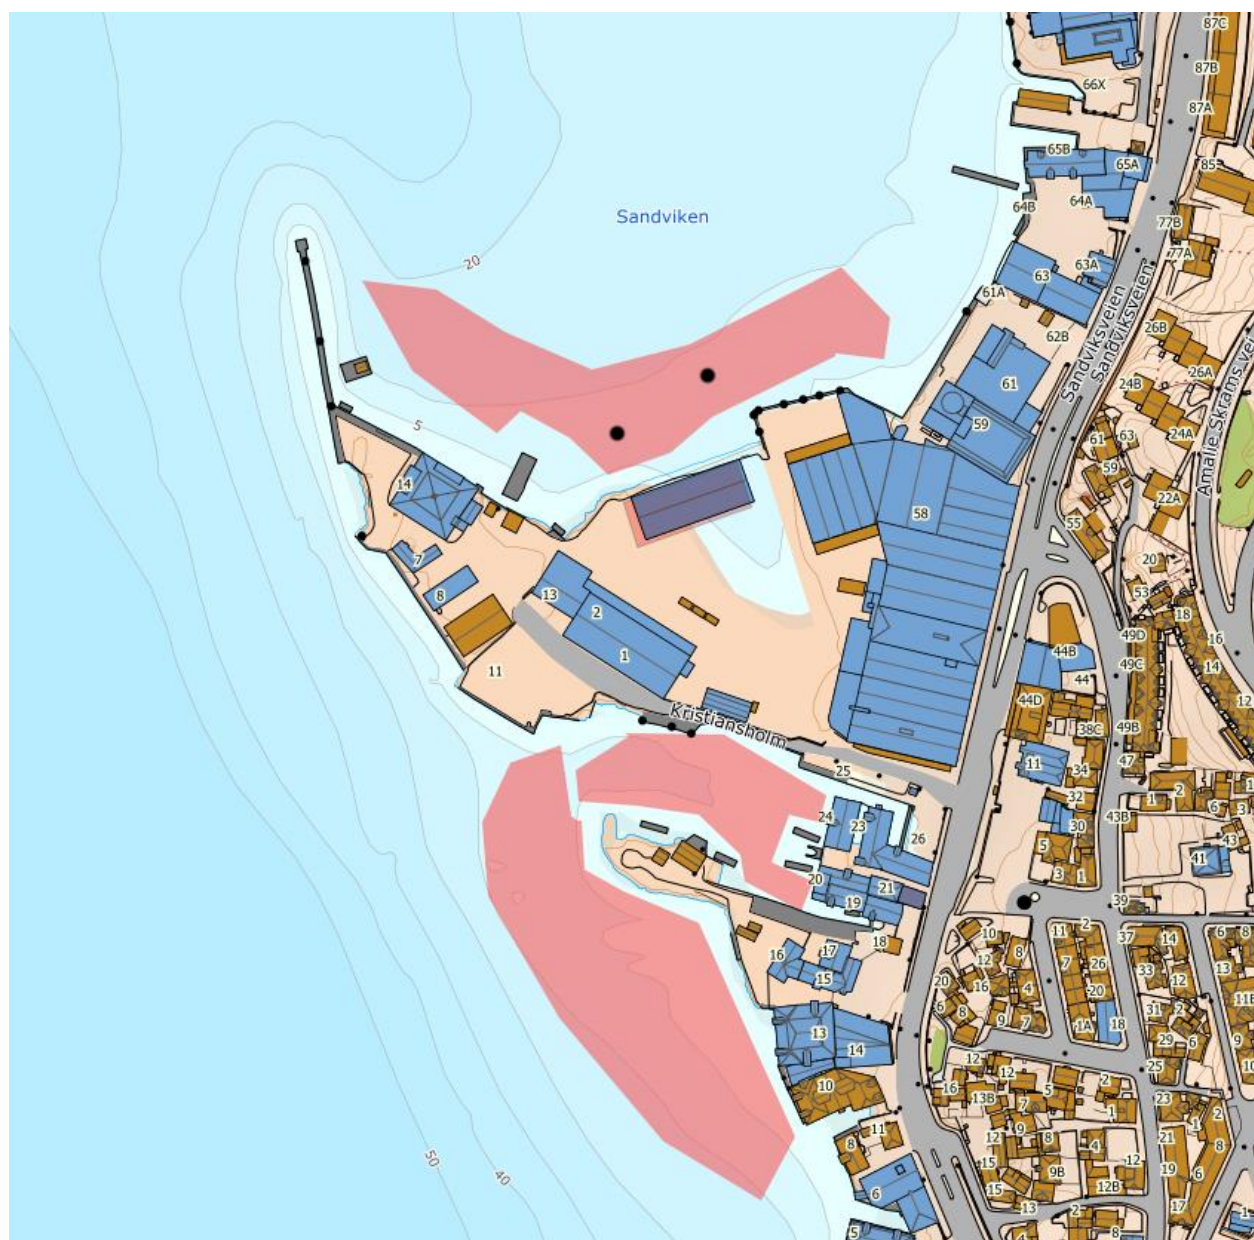
**Figur 2 Rød farge markerer område for dykkeundersøkelse. Svarte prikker er steder hvor det ble gjort løsfunn. Kart: Norgeskart.**

Det ble gjennomført svømmesøk med dykker i området, det ble også sondet ned i sjøbunnen for å få en oversikt over tykkelsen i sedimentene. Det var få funn i området og alle var konsentrert i nordre delen av planområdet. På bakgrunn av dette ble det besluttet å ikke grave noen prøvesjakter.

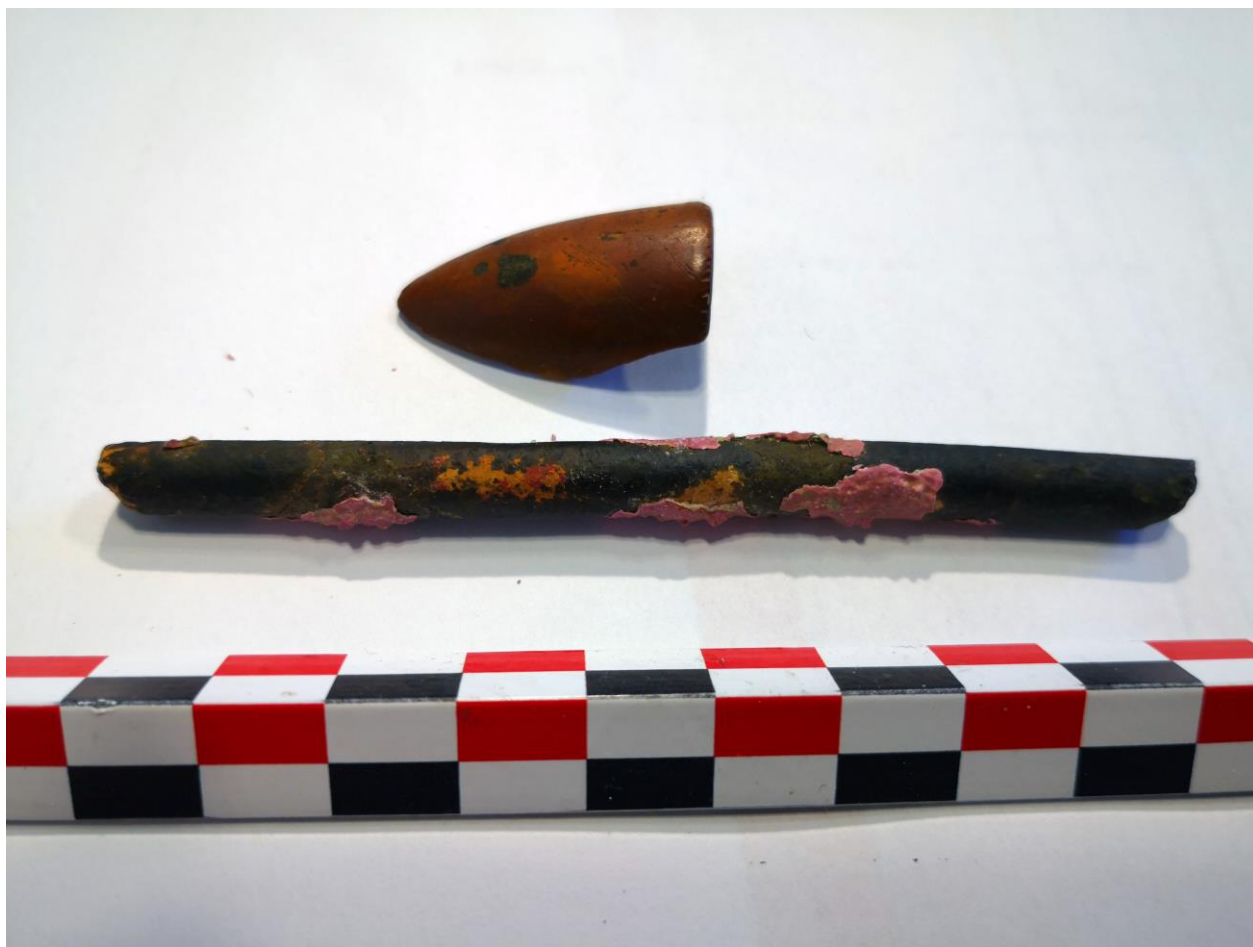
**Figur 4** Fragment av krittpestilk og del av pipehode. Foto: Eirik Herdlevær, Bergens Sjøfartsmuseum 2020.

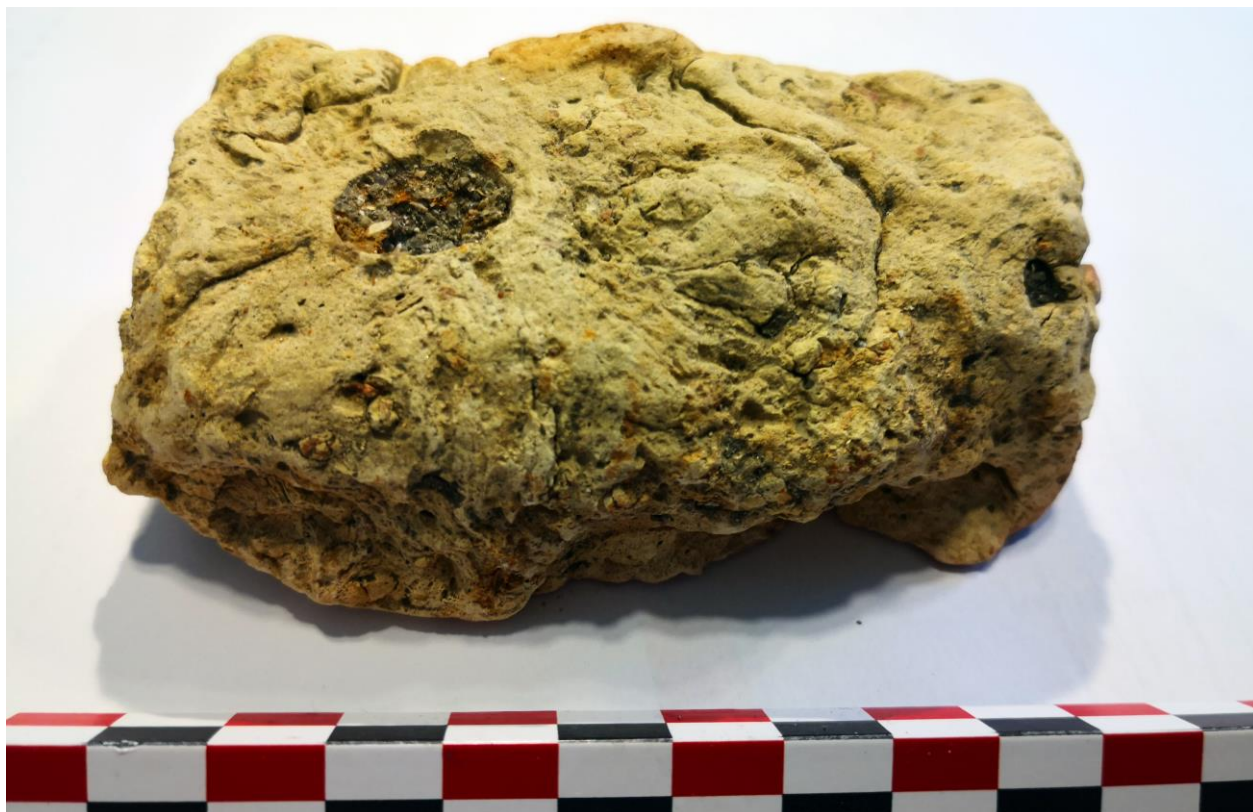
Figur 5 "Flensburg" teglstein som trolig er benyttet som ballast. Foto: Eirik Herdlevær, Bergens Sjøfartsmuseum 2020.

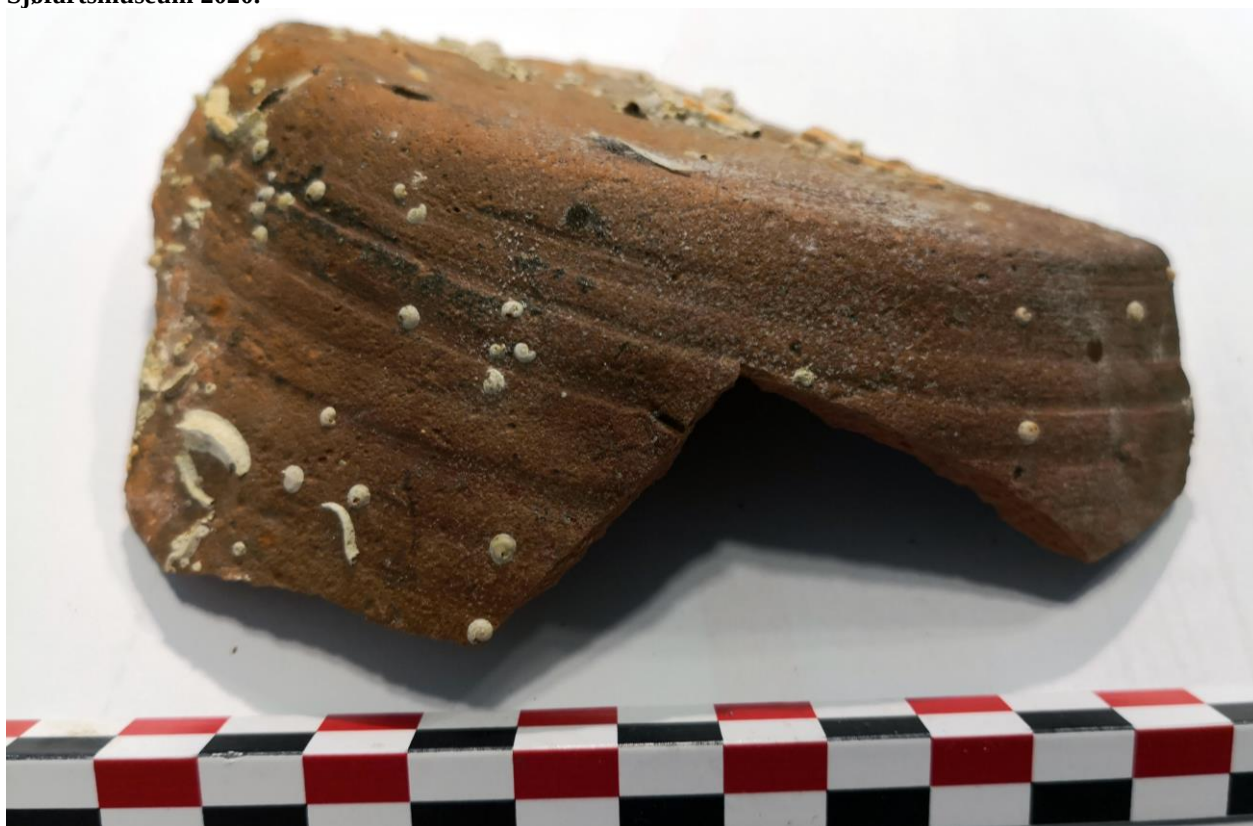
Figur 6 Bunnskår av rødt leirgods. Tidsmessig kan den spenne seg fra 1550-1750. Foto: Eirik Herdlevær, Bergens Sjøfartsmuseum 2020.
