## NOTAT

OPPDRAAG	<b>Simonsviken Næringspark</b>	DOKUMENTKODE	10263527-RIGberg-NOT-001
EMNE	Skredfarevurdering iht. TEK17	TILGJENGELIGHET	Åpen
OPPDRAAGSGIVER	<b>Simonsviken Næringspark AS</b>	OPPDRAAGSLEDER	Solveig Nøttestad
KONTAKTPERSON	Bjørn Frode Skaar	SAKSBEHANDLER	Solveig Nøttestad
KOPI	Aslaug Sæther	ANSVARLIG ENHET	10233013

## Skredfarevurdering

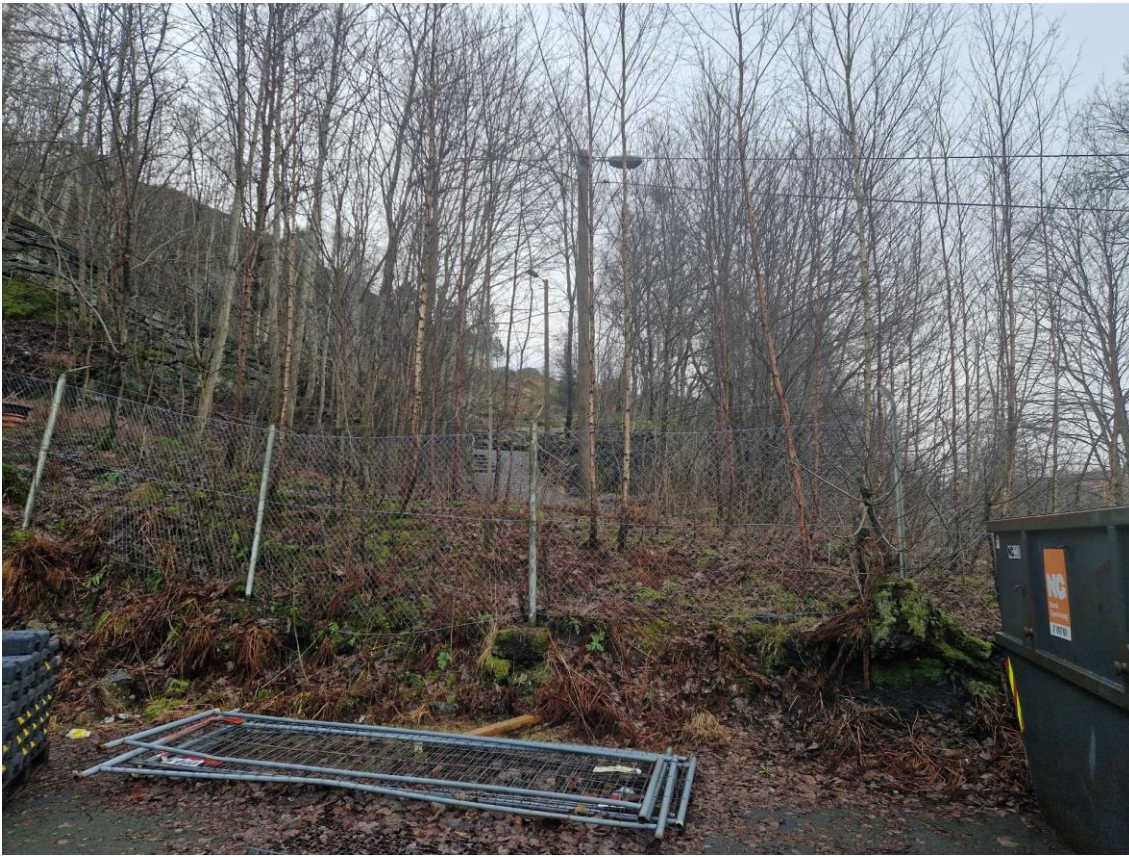
Det er skog langs østre kant av kartleggingsområdet, samt i nordvestlig del. Skogen domineres av løvtrær, men det er også partier med furudominert skog [7]. Skogen er markert som produktiv, bortsett fra et lite parti i sør som er merket uproduktiv [8]. Kronedekningen er varierende fra 20-60 %. I felt ble det observert tynn skog med små stammediameter (Bilde 1 i Vedlegg 1).

Bilde 1. Eksempelbilde for vegetasjon og skog i området.

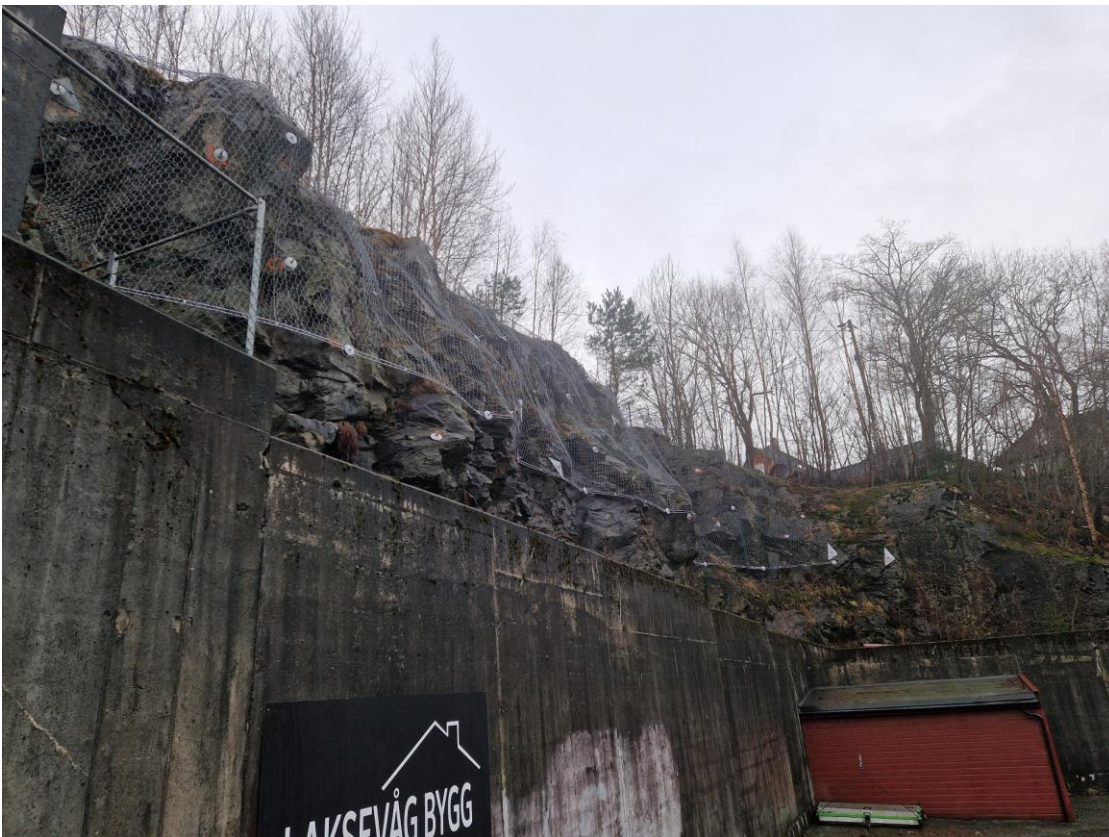
Bergpartiet i sør ved fotballbanen er en bergskjæring på ca. 15 høyde og har eksisterende sikring med både nett og spredt bolting (Bilde 2 i Vedlegg 1). Da dette område består kun av bergskjæring er det ikke vurdert for steinsprang.

Bilde 2. Sikring av skjæring i sør. Sett mot vest

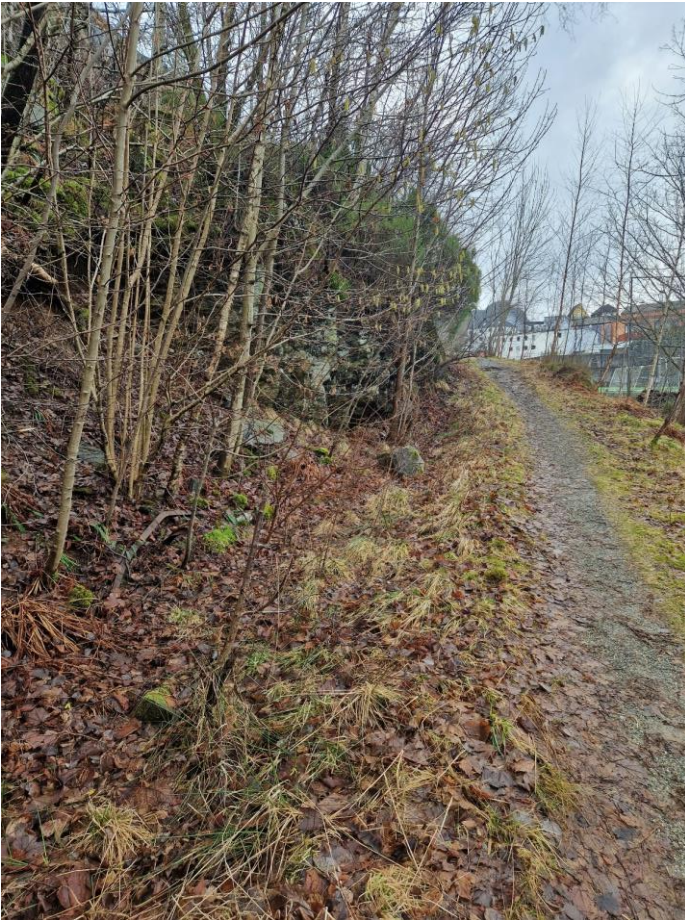
Skråningen lengst sørøst i kartleggingsområdet (Vedlegg 2) har mange små bergpartier og en del vegetasjon (Bilde 3 i Vedlegg 1). Bergpartiene fremstår som moderat oppsprukket med noen avløste partier. Den høyeste skrenten er ca. 4 m. Skråningene er bratt, og steinsprang vil kunne trille ned mot gangstien. Det ligger en del blokker i skråningen som kan remobiliseres ved for eksempel mye vann og mindre utglidninger av vegetasjonsdekket. Det er observert flere blokker i grøften ved gangstien som tyder på at det er kommet ned blokker i dette området (Bilde 3 i Vedlegg 1). Løsnestannsynligheten er vurdert større enn 1/1000 både for steinsprang og remobilisering av blokker.

I skråningen lengst sørøst er utløpsansynligheten vurdert til større enn 1/1000 ned til gangveien og større enn 1/5000 ned mot bekkeløpet. Dette er på bakgrunn av hellende grøft ned mot gangveien og observasjoner av antatt steinsprang i grøften. Blokker kan trille/sprette ned mot bekkeløpet.

Bilde 3. Skråning i sørøst med små bergpartier og fare for remobilisering. Observert nedfall i grøft. Sett mot sør.

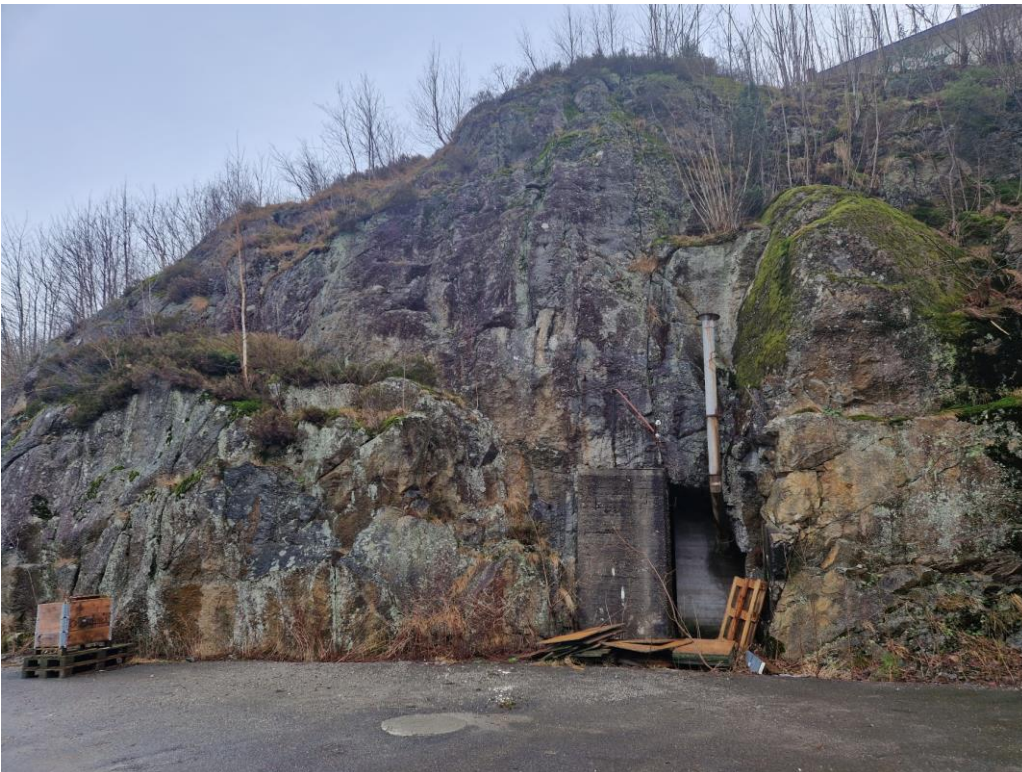
Videre nordover langs østsiden av kartleggingsområdet er det høye og bratte bergskrenter opp mot 20 m (Bilde 4 i Vedlegg 1). Berget fremstår massivt med noen oppsprukne partier.

Hovedsprekkesettet går i retning 340 med helning 60-80° hellende utover. Mindre sprekkesett går normalt på og danner avløste kubiske eller flaklignende blokker. Størrelsen på avløste partier varierer fra veldig små blokker til 1 m<sup>3</sup>. Løsningsansynligheten er vurdert større enn 1/1000 for mindre blokker og større enn 1/5000 for større partier.

Bilde 4. Høy bergskrent med oppsprekking N340/60-80 NNØ hellende utover. Sett mot øst.

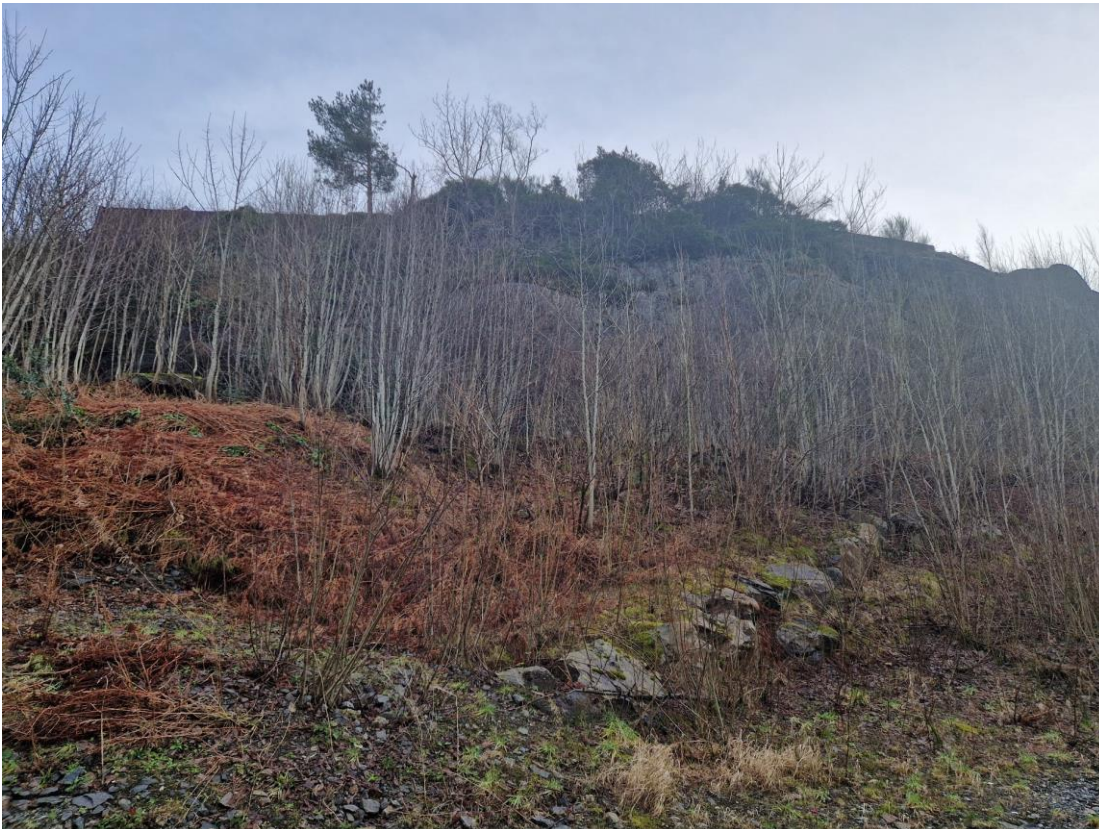
Nedenfor Furukollen 19 og 20 er det et bratt bart bergparti i øvre del og deretter en skråning med vegetasjonsdekket og løsmasser (Bilde 5 i Vedlegg 1). Berget fremstår massivt med noen avløste partier med vurdert løsningsansynlighet større enn 1/1000. Steinsprang fra denne skrenten vurderes å ikke nå ned til parkeringsplassen, men avsettes i terrenget. Ved mye nedbør og vannføring kan det bli en mindre utglidning av vegetasjonsdekke og potensiell remobilisering av blokker. Selve utglidning av løsmassene vil ikke ha skadepotensiale, men observerte blokker i skråningen vil kunne trille eller sprette ned mot parkeringsplassen. Sannsynligheten for remobilisering er vurdert større enn 1/1000.

Remobilisering av blokker fra nedsiden av Furukollen 19 og 20 er vurdert som større enn 1/1000 noen meter (ca. 2-5) ut fra skråningen. Det er helning på skråningen slik at blokker kan trille, men det vil ikke oppnå høy fart eller energi, og trolig bremse når den treffer det flate asfaltdekket. Noen få blokker kan komme så langt som 10-12 m ut fra skråningen med utløps sannsynlighet større enn 1/5000.

*Bilde 5. Slakere parti med bergskrent i øvre del. Fare for remobilisering av blokker og små utglidninger av vegetasjonsdekket uten skadepotesial. Sett mot øst.*

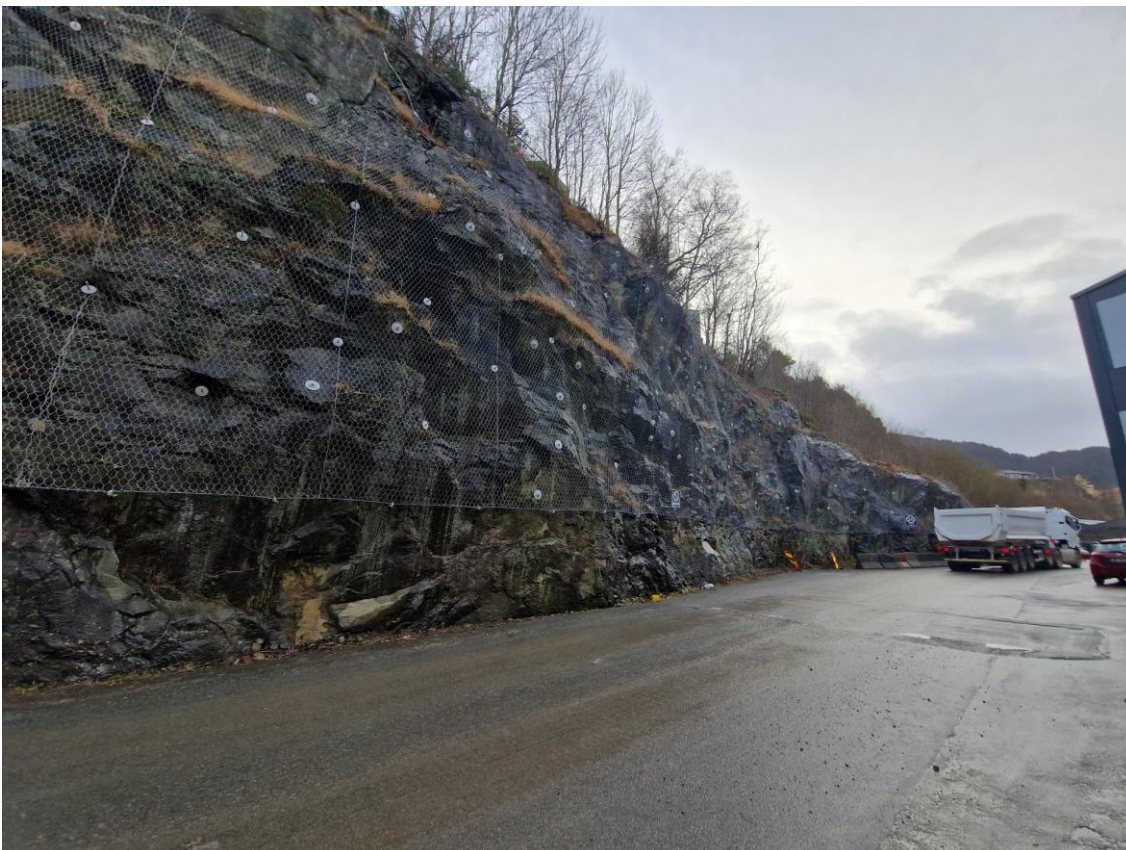
Nedenfor Nygårdsvikveien 59 begynner igjen en bratt, høy bergskjæring og skråning. Her er det i 2023/2024 sikret med spredt bolting og nett (Bilde 6 i Vedlegg 1). Sikringen dekker hele bergskjæringen og det er ikke naturlig terreng over. Det er derfor vurdert at løsningsansynlighet for steinsprang er lavere enn 1/5000 i dette området. Noe lengre nord er det kun nedre partier av skråningen som er sikret, og løsningsansynligheten for det naturlige terrenget over er vurdert til større enn 1/5000, men lavere enn 1/1000 (Bilde 7 i Vedlegg 1) basert på graden av oppsprekking, mengde bart berg og avløste partier.

*Bilde 6. Sikringstiltak som er vurdert å forhindre nedfall med sannsynlighet 1/5000. Sett mot sør.*

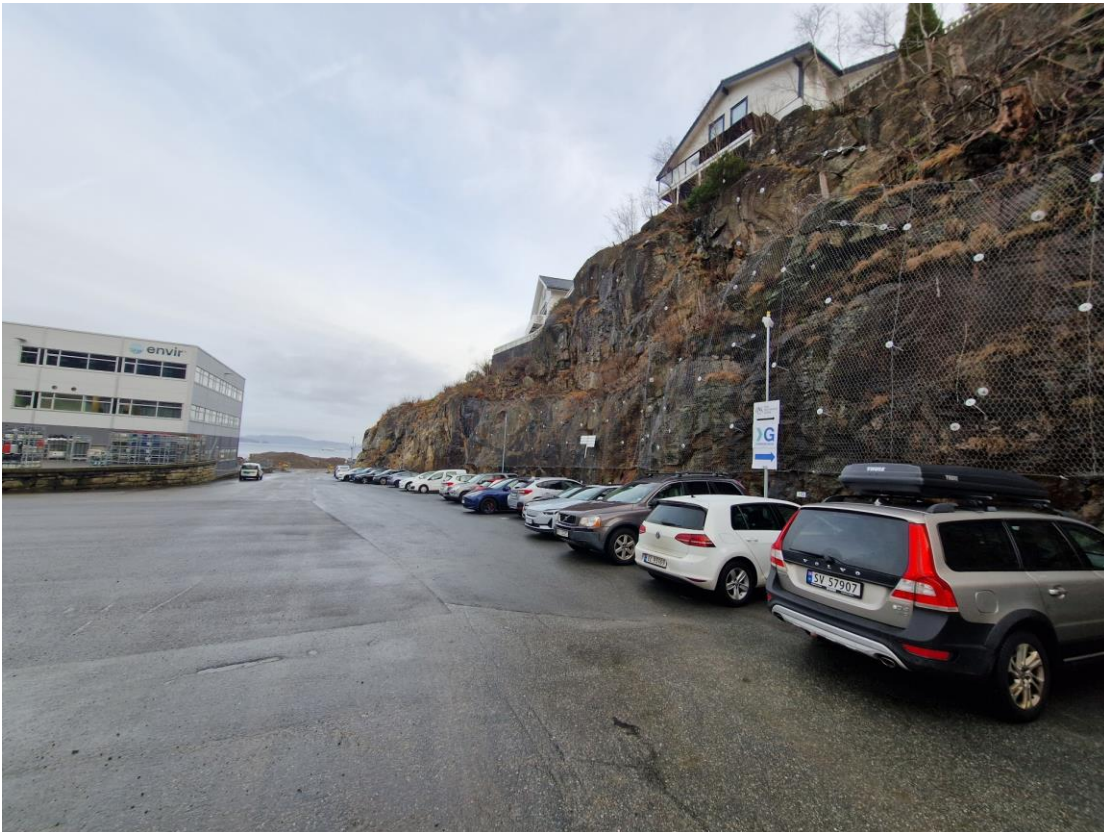
Bilde 7. Sikringstiltak i nedre del av skråningen og noe i øvre. Sett mot nord.

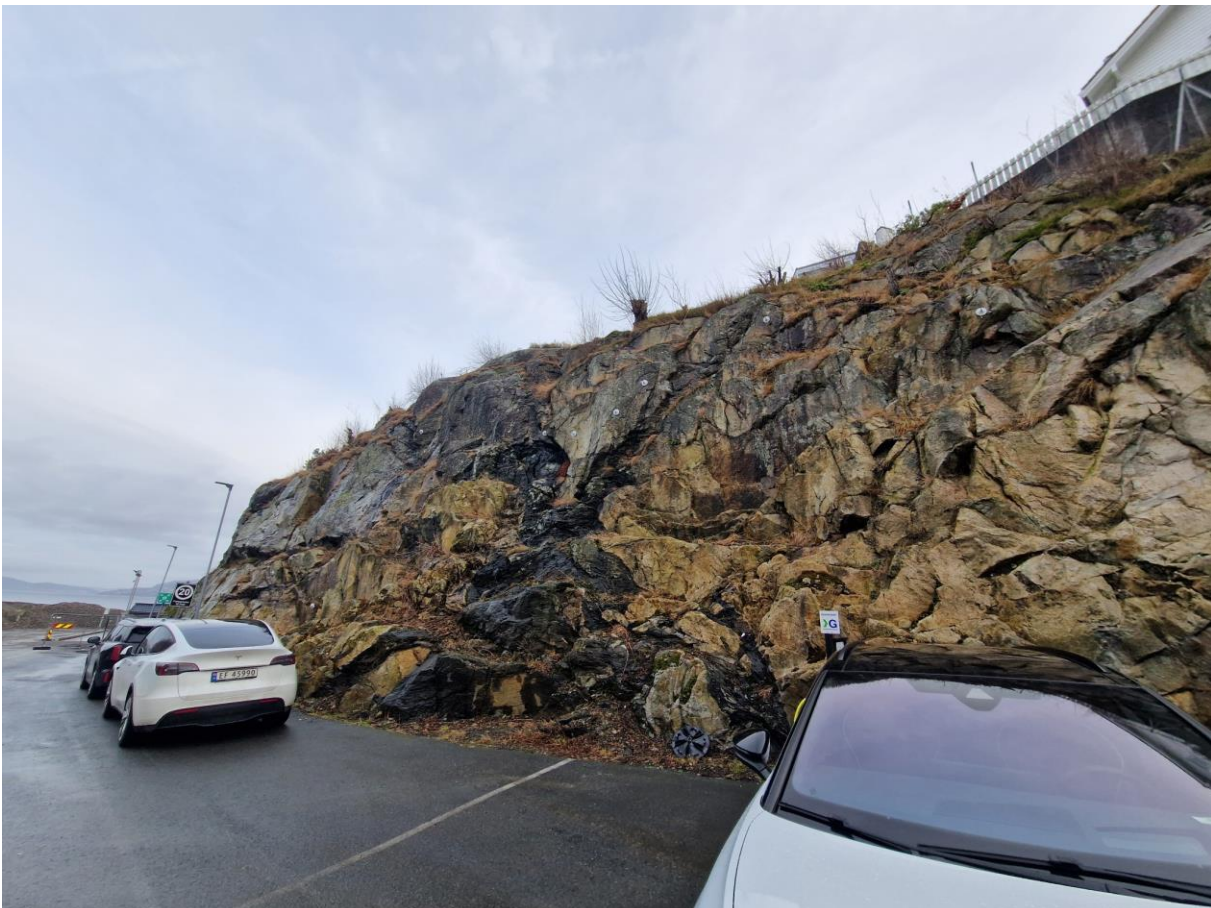
Bergpartiet i nordøstlig del av kartleggingsområdet er mer oppsprukket (Bilde 8 og 9 i Vedlegg 1). Dette gjelder rundt Nygårdsvikveien 43 og nordover. Her er det sikret noen partier med spredt bolting for å hindre steinsprang med sannsynlighet 1/100 [13] [14]. Det er fortsatt en del parti som er avløst og ikke har sikring, og løsningsansynligheten er derfor vurdert større enn 1/1000.

Bilde 8. Spredt bolting i skjæring i nord. Annen egenskap på berget, mer oppsprukket her. Sett mot nord.

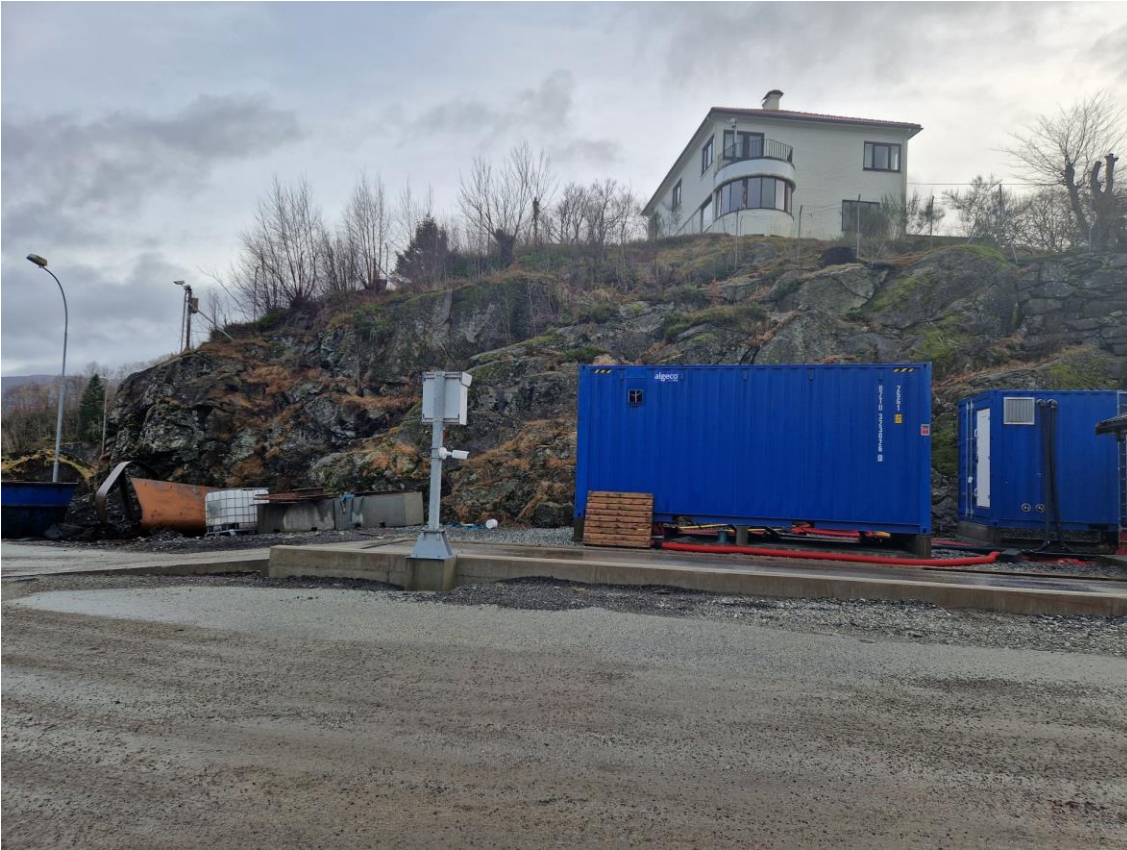
Bilde 9. Nordlig ende av kartleggingsområdet. Moderat oppsprukket berg. Sett mot sørøst.

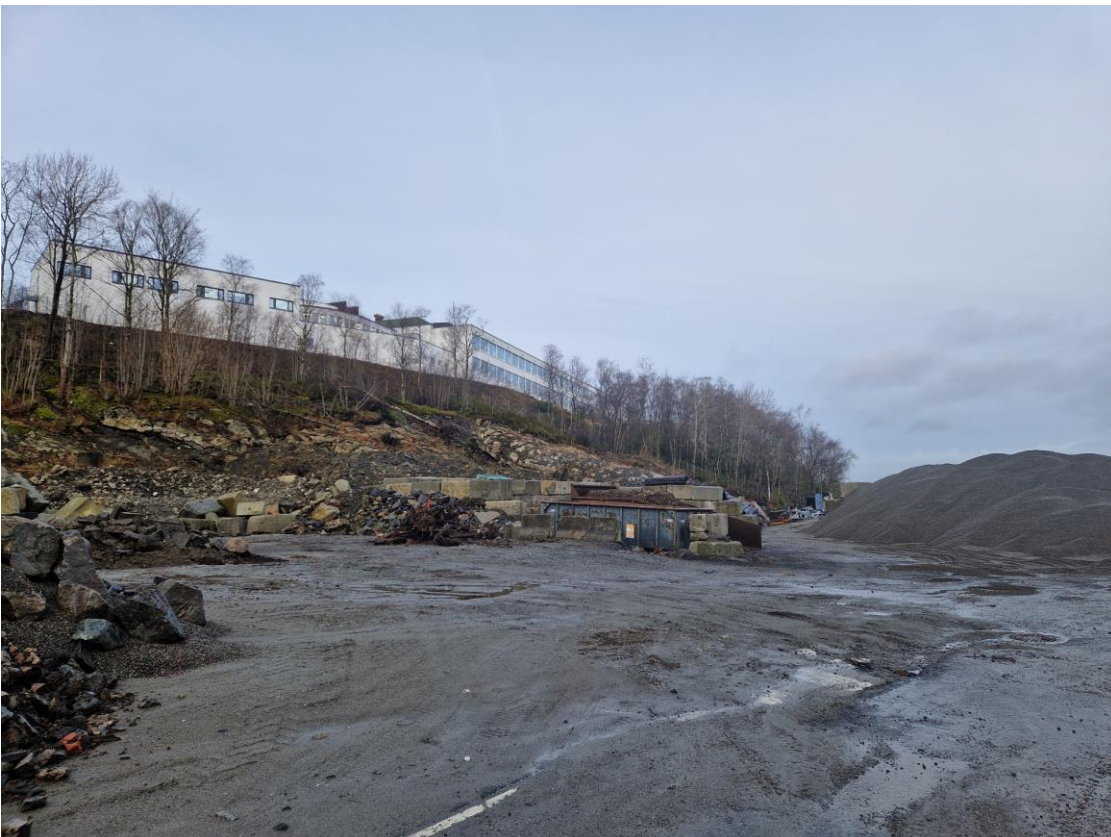
Helt nordvest i kartleggingsområdet er en vegetasjonskledd skråning ned mot fjorden (Bilde 10 i Vedlegg 1). Her er det ikke observert noen bergskrenter med fare for steinsprang. Deler av dette området brukes til avlagring av masser, og bart berg er rensket og sprengt ut i forbindelse med dette. Helningen på det avgravde berget er lav, det er ikke fare for steinsprang og løsningsansynlighet er vurdert til lavere enn 1/5000. Utsprengt skjæring er ikke vurdert, da det ikke er naturlig terreng.

Bilde 10. Avgravn skråning med tynt vegetasjonsdekke. Sett mot nordvest.

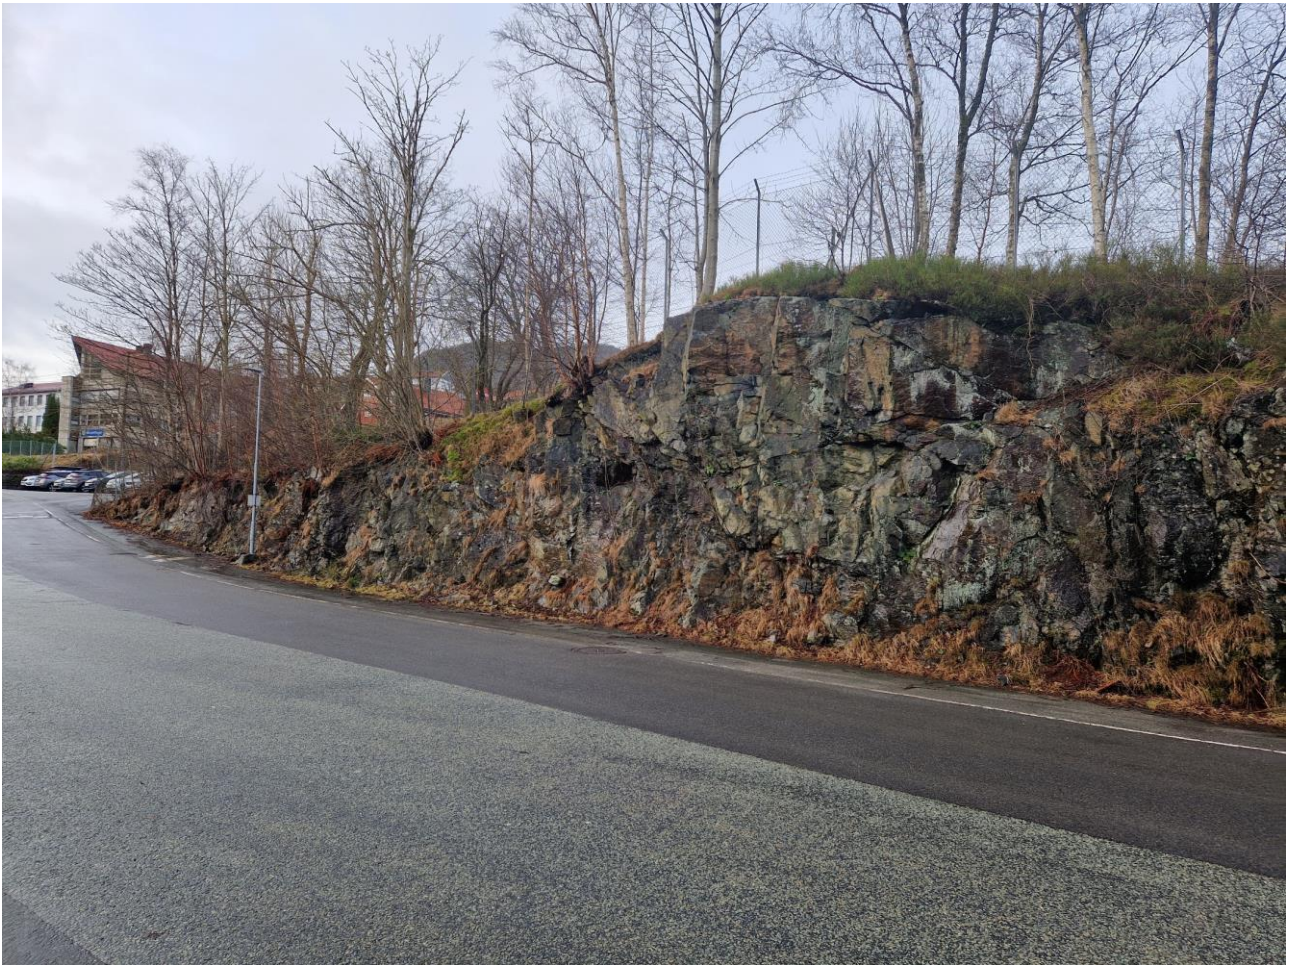
I nordvestlig del av kartleggingsområdet er det en lavere bergskrent på ca. 5 m høyde (Bilde 11 i Vedlegg 1). Store deler av dette bergpartiet er utsprengt skjæring. Det er ikke eksisterende sikring her. Hovedsprekkesettet lager flak i tykkelse 10 -100 cm med helning innover i skjæringen på ca. 80°. Det er i tillegg oppsprukket i mange retninger som danner mindre blokker på opptil 0,25 m<sup>3</sup>. Løsningsansynligheten er vurdert større enn 1/1000 pga. oppsprekkingsgraden.

I bergpartiet i nordvest vil steinsprang eller nedfall gå ned på veien eller i grøften. For blokker som når 1-4 m ut er utløps sannsynlighet større enn 1/1000 og for blokker som når lengre ut i vegbanen (4-7 m) er utløps sannsynlighet større enn 1/5000.

*Bilde 11. Bergskrent/skjæring på vestsiden av kartleggingsområdet. Noe oppsprukket berg og sprekkeplan med helning ned og inn i skjæringen. Sett mot sørvest.*

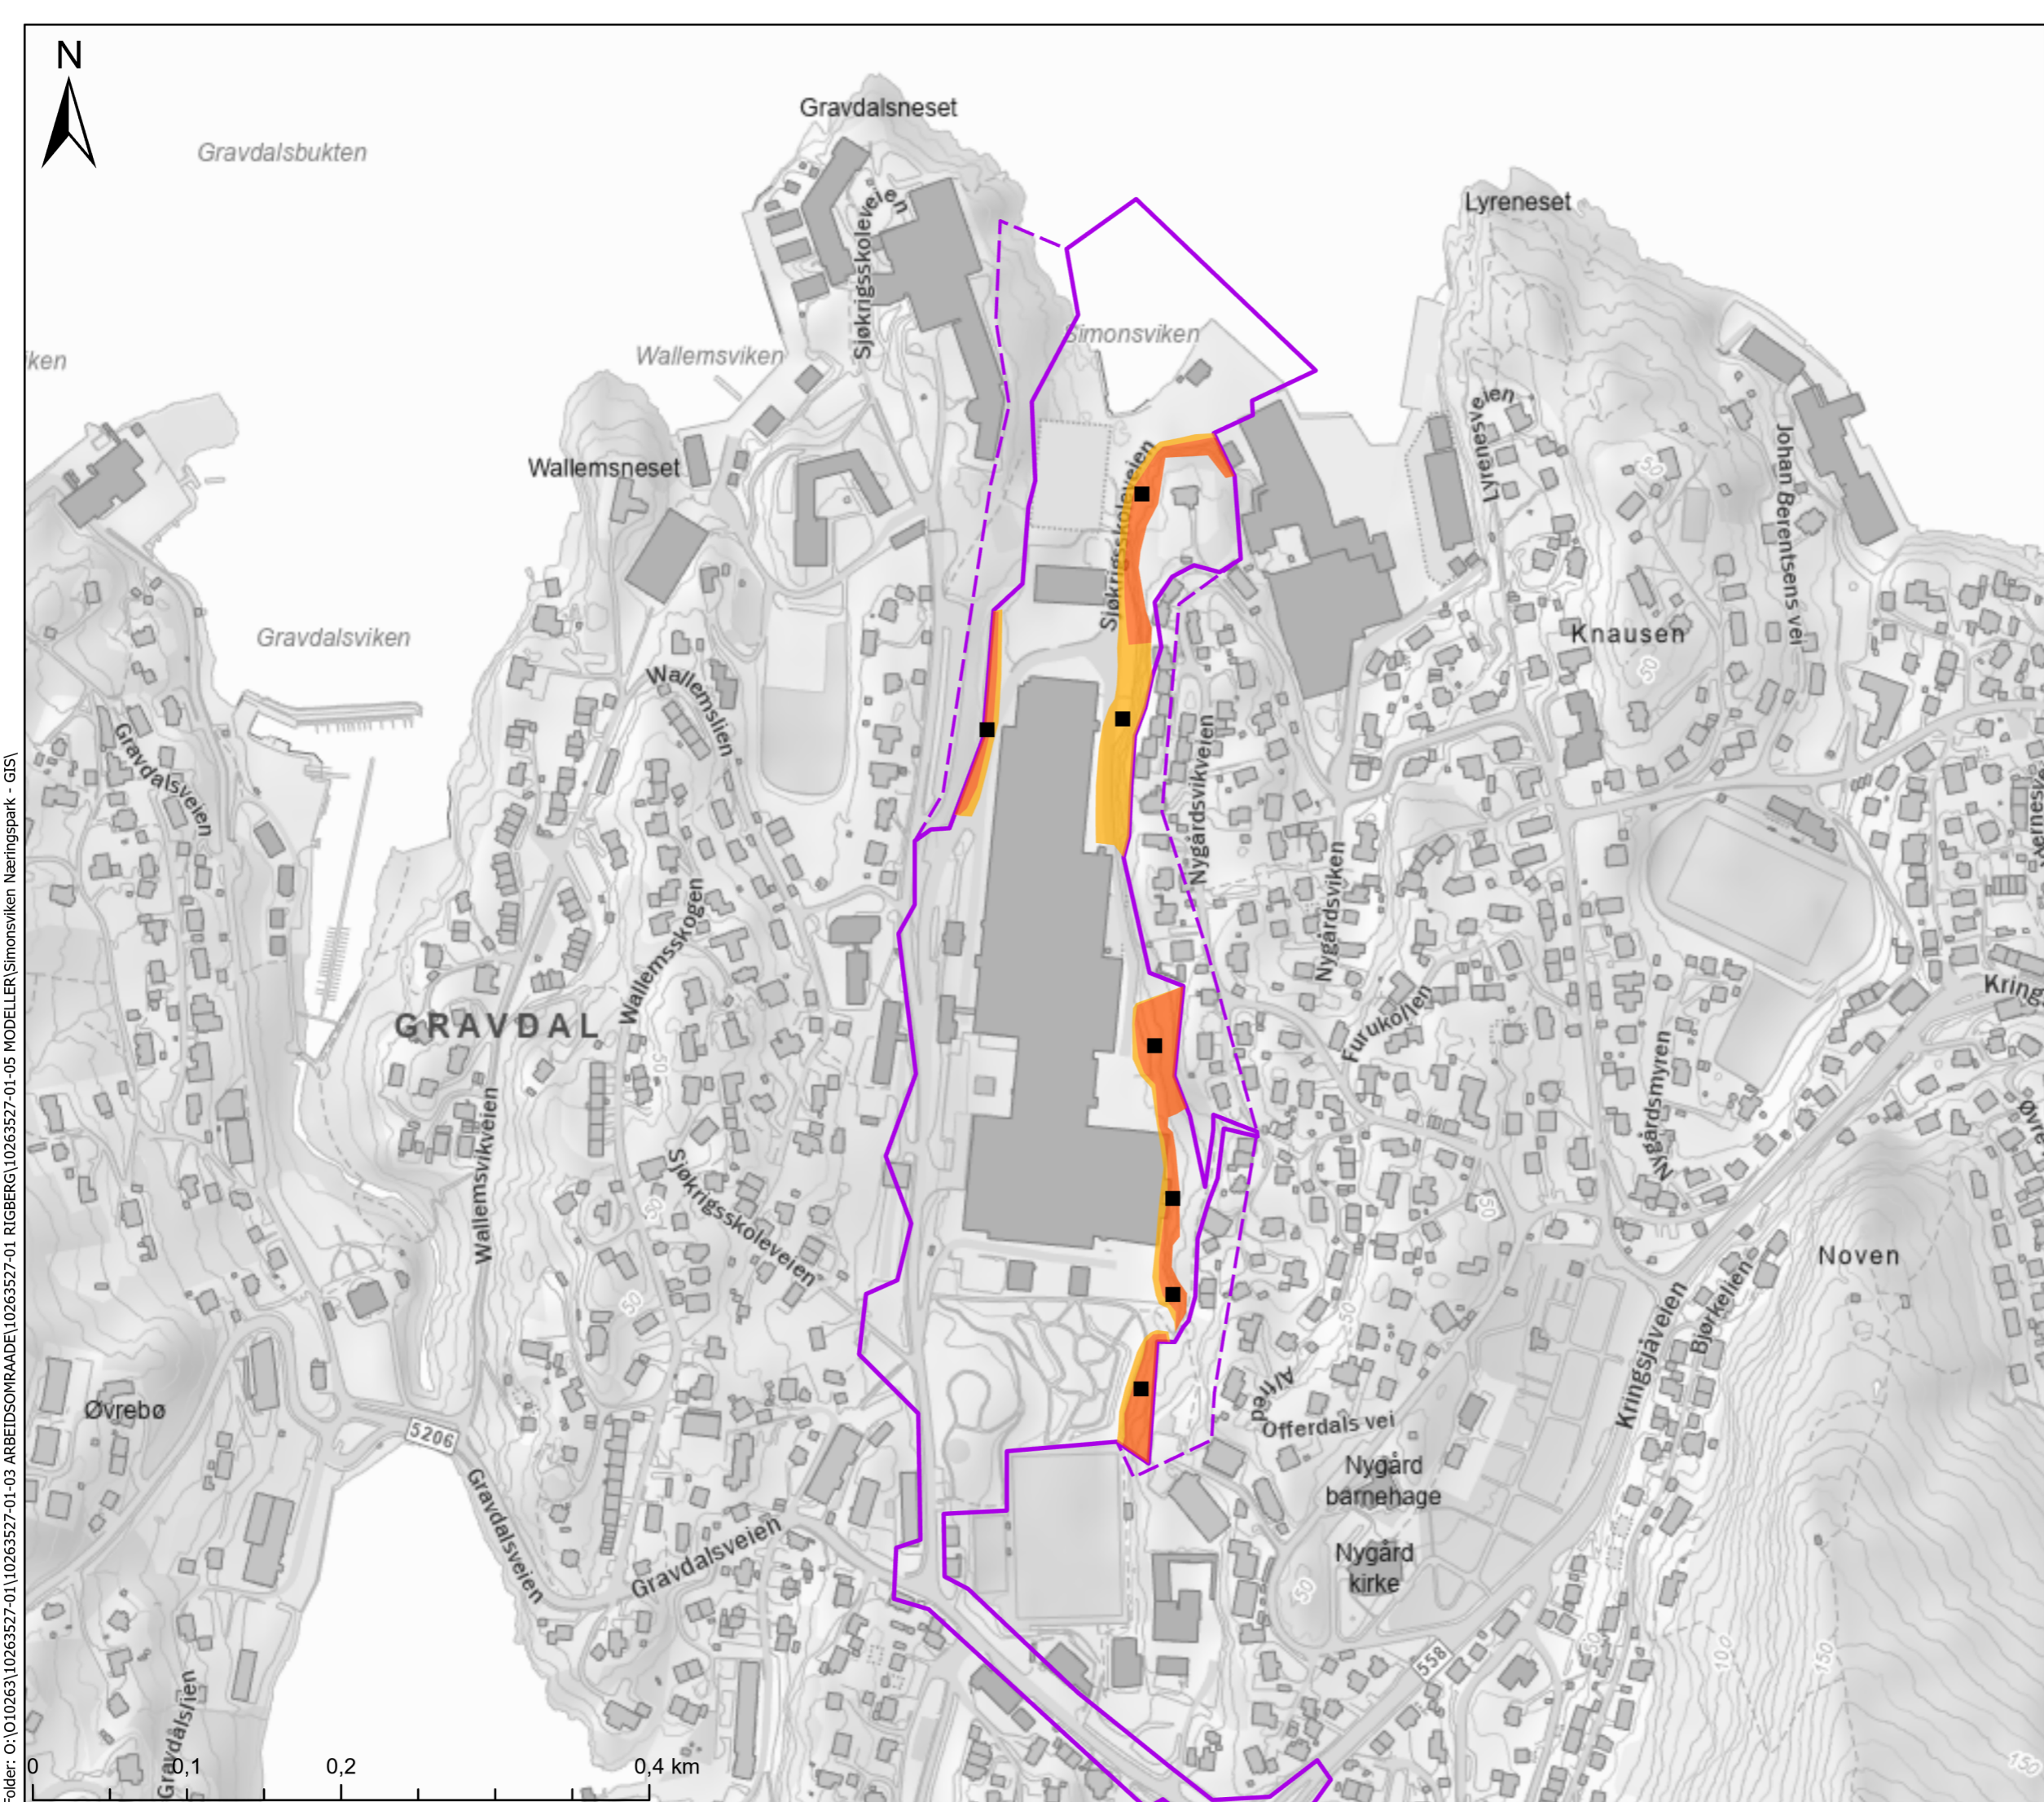
<b>Vedlegg 4: Faresonekart</b>		Kunde:
Simonsviken næringspark		<b>Simonsviken Næringspark AS</b>
Prosjektnr: 10263527-01		Utarbeidet av:
Vedlegg 4	Dato: 06.03.2025	
Tegnet: SDN	Kontr: AØ	
Originalt format: A3

Multiconsult har vurdert skredfare iht. NVEs veileder for skred i bratt terreng [2]. Basert på befarings- og gjennomgang av grunnlagsmateriale konkluderes det med at steinsprang kan nå kartleggingsområdet (Figur 2). Årlig nominell sannsynlighet for skred er vurdert å være større enn 1/5000 og 1/1000. Det er utarbeidet faresoner for steinsprang.

Dersom det i fremtiden skal føres opp bygninger innenfor faresone større enn 1/5000 og 1/1000 må det utføres sikringstiltak for å oppfylle kravene til sikkerhet. Disse tiltakene må prosjekteres av firma med ingeniørgeologisk og skredfaglig kompetanse.
