## NOTAT

OPPDRAAG	<b>Leiligheter Nedre Nøttveit</b>	DOKUMENTKODE	10263901-01-RIGberg-NOT-001
EMNE	Skredfarevurdering iht. TEK17	TILGJENGELIGHET	Åpen
OPPDRAAGSGIVER	SE - Arkitektur	OPPDRAAGSLEDER	Bjørn André Nygård
KONTAKTPERSON		SAKSBEHANDLER	Solveig Nøttestad
KOPI		ANSVARLIG ENHET	10233013

## SAMMENDRAG

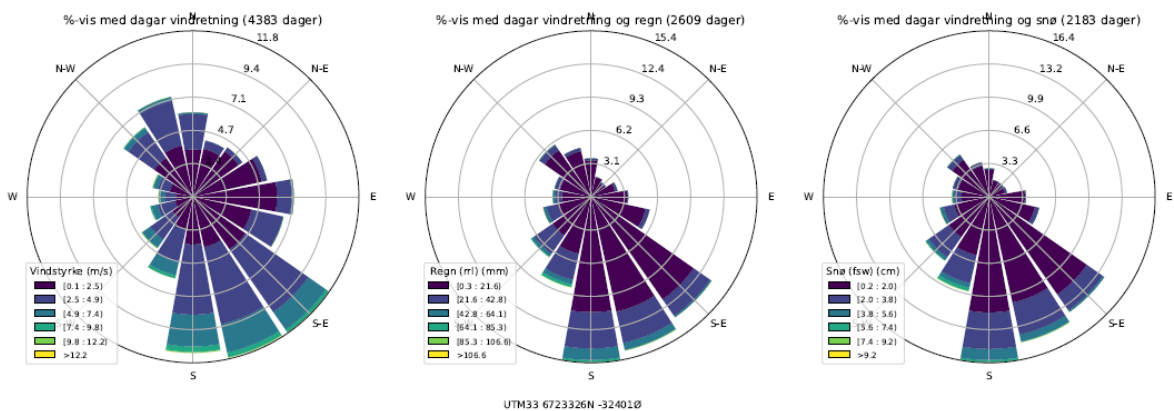
Dominerende vindretninger, for dager uten nedbør, er fra sørøst, men også noe fra nordvest (Figur 5). Snø- og nedbørsførende vindretning dominerer fra sørlig til sørøstlig sektor, men kommer også noe fra sørvest-sektor.

Figur 5. Vindanalyse fra AV-klima [11].

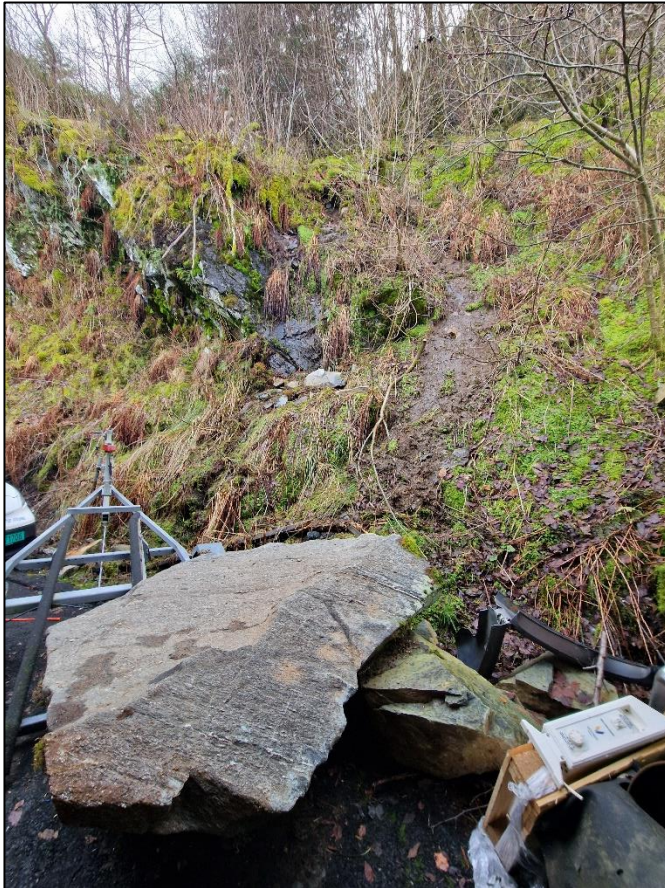
Det er ikke registrert tidligere skredhendelser i området [3]. Det ble heller ikke observert tegn til tidligere hendelser i felt, på flyfoto eller skyggerelieff. Under befarings ble det observert mange steinsprangblokker ved foren av bergskråningene på størrelse 0,1-0,5 m<sup>3</sup>. Det var også kommet ned en stor blokk (1 m<sup>3</sup>) fra ca. 4 m høyde som også tok med seg noe vegetasjon. Hendelsen skal ha skjedd i 2025 ifølge de lokale på stedet. Andre skredavsetninger kan ha blitt ryddet bort, da store deler av området er bebygget.

Figur 6. Observert steinsprang fra 2025 helt sørøst i kartleggingsområdet.

I sørlig del av kartleggingsområdet er en blokk på over 1 m<sup>3</sup> nylig rast ut fra ca. 4 m opp i skråningen, og stoppet 1-2 m fra skråningsfoten. Det er en del vegetasjon i området og forvitningsprosesser (for eksempel rotsprengning) eller utvasking av et tynt vegetasjons- eller løsmassedekke kan være årsaken til steinspranget. Det er også uvisst om det er en remobilisering eller et steinsprang, da løснеområdet var dekket av jord.

ID	Tema	Status	Kommentar
2.1.	Terrengmodell	OK	
2.2.	Historiske skredhendelser	ANM	Den registrerte skredhendelsen fra 2025 vist i figur 6 bør merkes av tydeligere på registreringskartet, siden det ikke bare er en blokk man har observert, men en hendelse man kan tidfeste noenlunde. Den bør også meldes inn på skredregistrering.no, noe som med fordel kan oppgis i rapporten at er utført. Det er litt tvetydig hva som menes med størrelse på steinsprangblokker på 0,1-0,5 m. Er det lengste akse eller skulle det stått 0,1-0,5 m <sup>3</sup> ?

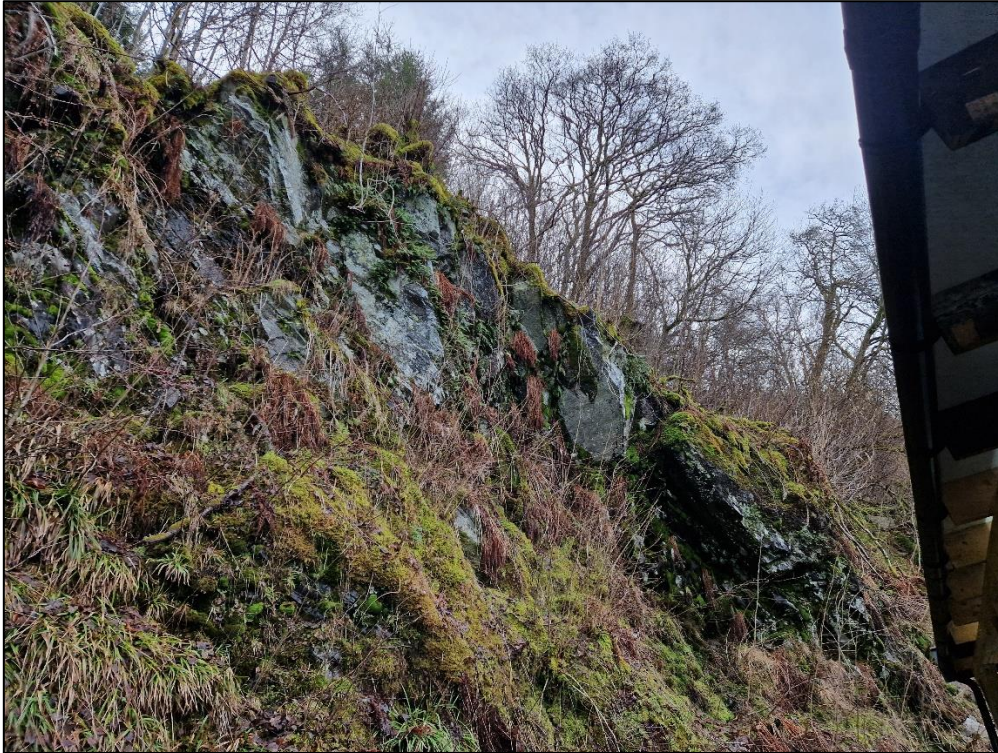
Det er observert gjennomgående sprekkeseitt i bergpartiene med orientering beskrevet i kapittel 2.2. Sprekkesettene danner avløste partier med blokker som har noe overheng mot nord. Det er observert overheng noen steder der underpartier er rast ut (Figur 7). I de sørlige delene av brattskrenten er det også en del vegetasjon i terrenget og dermed mindre partier med eksponert berg. Retning på sprekkeseittene, graden av oppsprekking og avløste blokker er den samme i store deler av skråningen og bergpartiene. Løsnestannsynligheten er vurdert større enn 1/100 for alle bergpartiene. Øverste bergparti i sør på ca. kote + 80 fremtrer noe mer massivt enn de lavere bergpartiene med mindre avløste partier (Figur 8). Løsnestannsynligheten for større blokker >0,5 m<sup>3</sup> er derfor vurdert større enn 1/1000 fra det øverste bergpartiet i sør, men større enn 1/100 for resterende områdene.

*Figur 7. Bergskrent i sørlig del av skråningen. Bergpartiet har noe overheng i dette området.*

- Det anbefales spett rensk av bergskjæringene og naturlige bergskråninger for å fjerne løse blokker og stein. Vegetasjon som er i veien for sikringsarbeidet og trær og busker med røtter i berget kappes ned. Løsmasser som har erosjonspotensiale graves vekk eller sikres (se siste strekpunkt). Men vegetasjon som binder løsmasser bør stå.

- Etter rensk skal det anvises kamstålbolter på avløste bergflak, -blokker og -partier som ikke lar seg renske ned. Avløst berg som ikke kan bores i direkte kan sikres ved hjelp av bergbånd og feste bolter i hver ende. Geolog skal anviser nødvendig boltesikring med spray på berget enten fra lift eller fra tau sammen med sikringsentreprenør. Boltesikring er nødvendig for å ivareta lokalstabiliteten i berget.

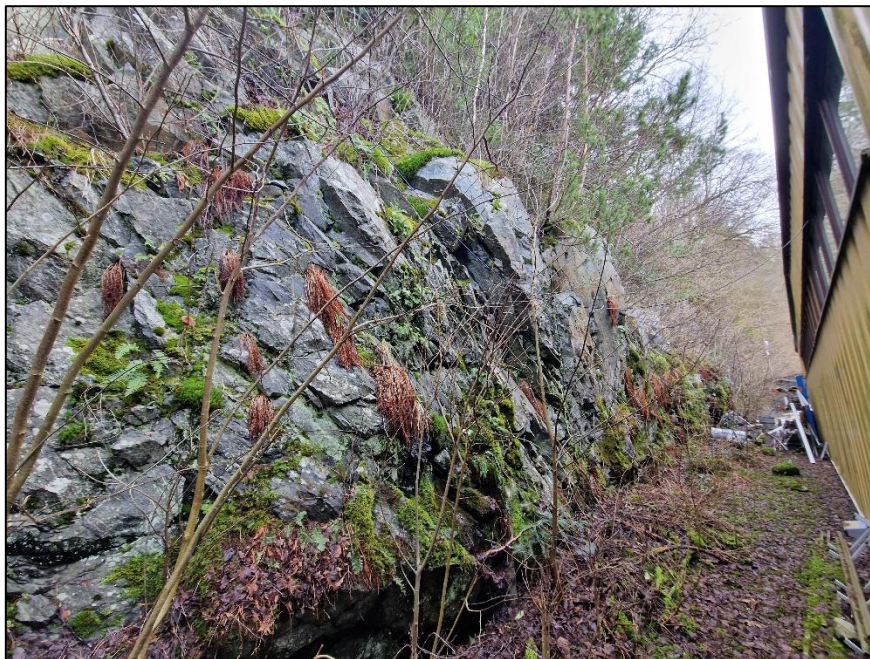
Som beskrevet i kapittel 2.8 ble det under befaring observert flere steinsprangblokker i grøftene nedenfor bergpartiene (Figur 9). Mindre blokker <0,5 m<sup>3</sup> ble observert flere steder langs grøftekantene. I foten av skråningen/brattskrenten flater terrenget helt ut. De fleste steder er det en liten grøft (0,5-2 m bred), mellom bergskrentene og asfaltert uteplass eller husvegg.

Figur 9. Nordlige del av skråningen har mer eksponert berg, men lavere fallhøyde. Her er det også observert steinsprang flere steder i grøften.

- Boltesikring vil ofte ikke forebygge mindre nedfall, og i området med småfallent berg og for å hindre at stein og mindre bergblokker faller ut av skjæringen kan det være aktuelt å montere steinsprangnett i deler av berget.

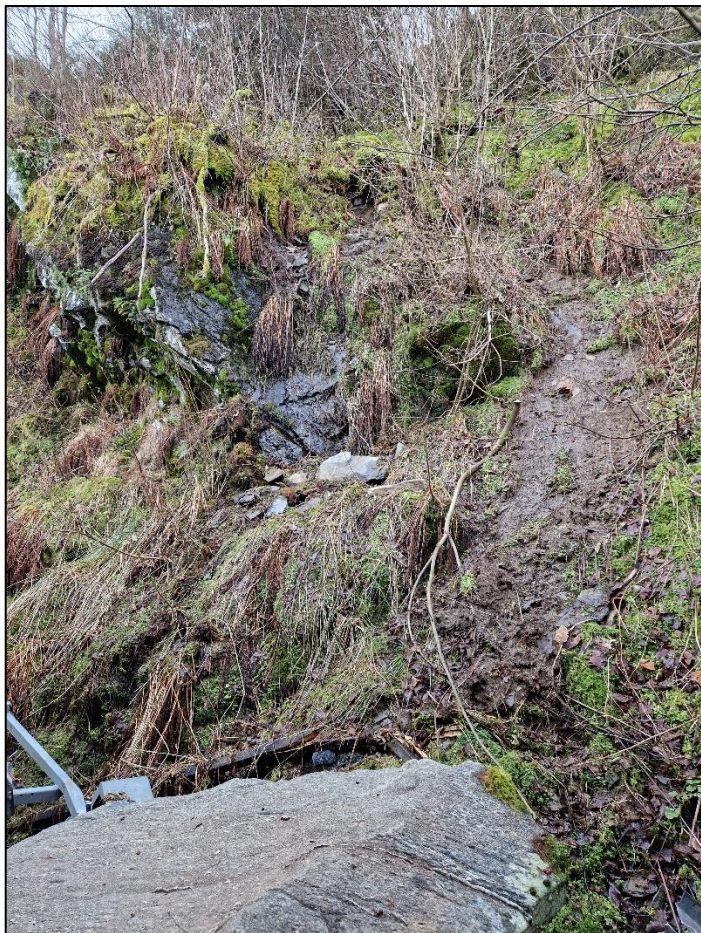
Det er korte avstander mellom hver bergskrent og potensielle løsnemråder er derfor begrenset. I sørøstlig del av kartleggingsområdet strekker seg over et noe større område og kan løsne ved ekstremnedbør. Dette løsnemrådet er markert i registreringskartet (Vedlegg 2). Det ble observert et område med en nokså liten løsmasse- og vegetasjonsutglidning som følge av steinsprang (Figur

10), men det er ingen historikk eller tegn til tidligere jordskred på flyfoto eller skyggekart. Energien av en utglidning vil være begrenset da løsmassedekket er svært tynt. Utglidninger med skadepotensiale er vurdert til å ha løsnings sannsynlighet større enn 1/5000 for området i sørøst.

Figur 10. Utglidning av løsmasse- og vegetasjonsdekke som følge av steinsprang.

- I løsmasseskråningen og erosjonsområder anbefales det først å renske ned helt løse blokker og stein. Deretter kan område markert som løsnemåte for jordskred sikres ved å montere jordarmerings-geonett, for eksempel av typen Macmat nett, for å hindre at jord og vegetasjon løsner og glir ut. Det er også mulig å grave/renske løsmassene helt bort i skråningen eller ned til akseptabel skråningsvinkel på under 20°.

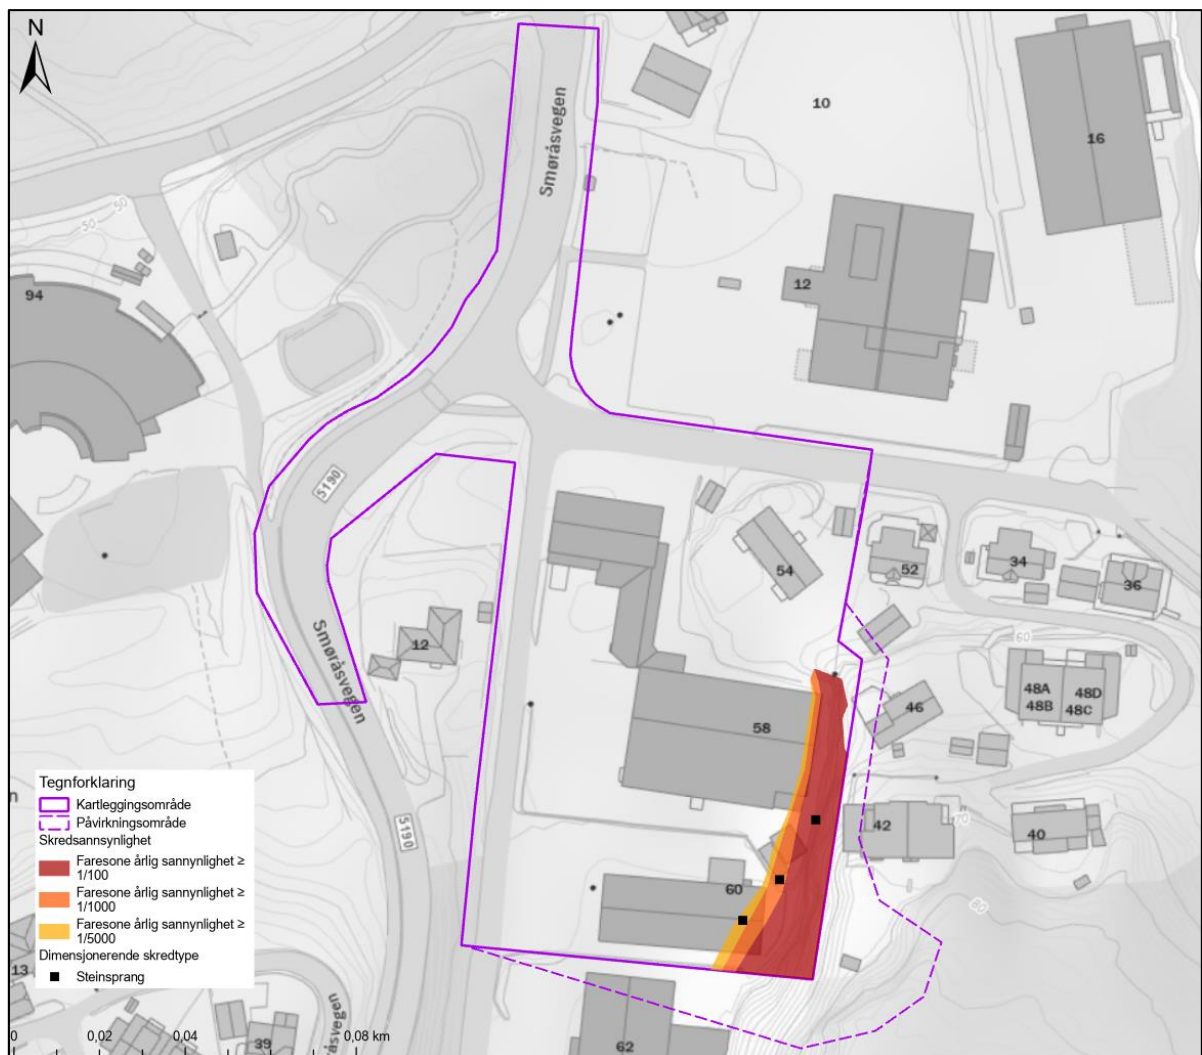
Multiconsult har vurdert skredfare iht. NVEs veileder for skred i bratt terreng [2]. Basert på befaring og gjennomgang av grunnlagsmateriale konkluderes det med at steinsprang og mindre jordskred/utglidninger kan nå kartleggingsområdet. Sannsynligheten for skred er vurdert større enn 1/100, 1/1000 og 1/5000. Det er utarbeidet faresoner for skred (Vedlegg 3, Figur 11).

Planlagte tiltak inngår i sikkerhetsklasse S3, og sikkerhetskravet for skred er dermed ikke tilfredsstillt og det må gjøres avbøtende tiltak.

Figur 11. Faresonekart

Dersom det i fremtiden skal føres opp bygninger innenfor faresone må det utføres sikringstiltak for å oppfylle kravene til sikkerhet. Disse tiltakene må prosjekteres av firma med ingeniørgeologisk og skredfaglig kompetanse.

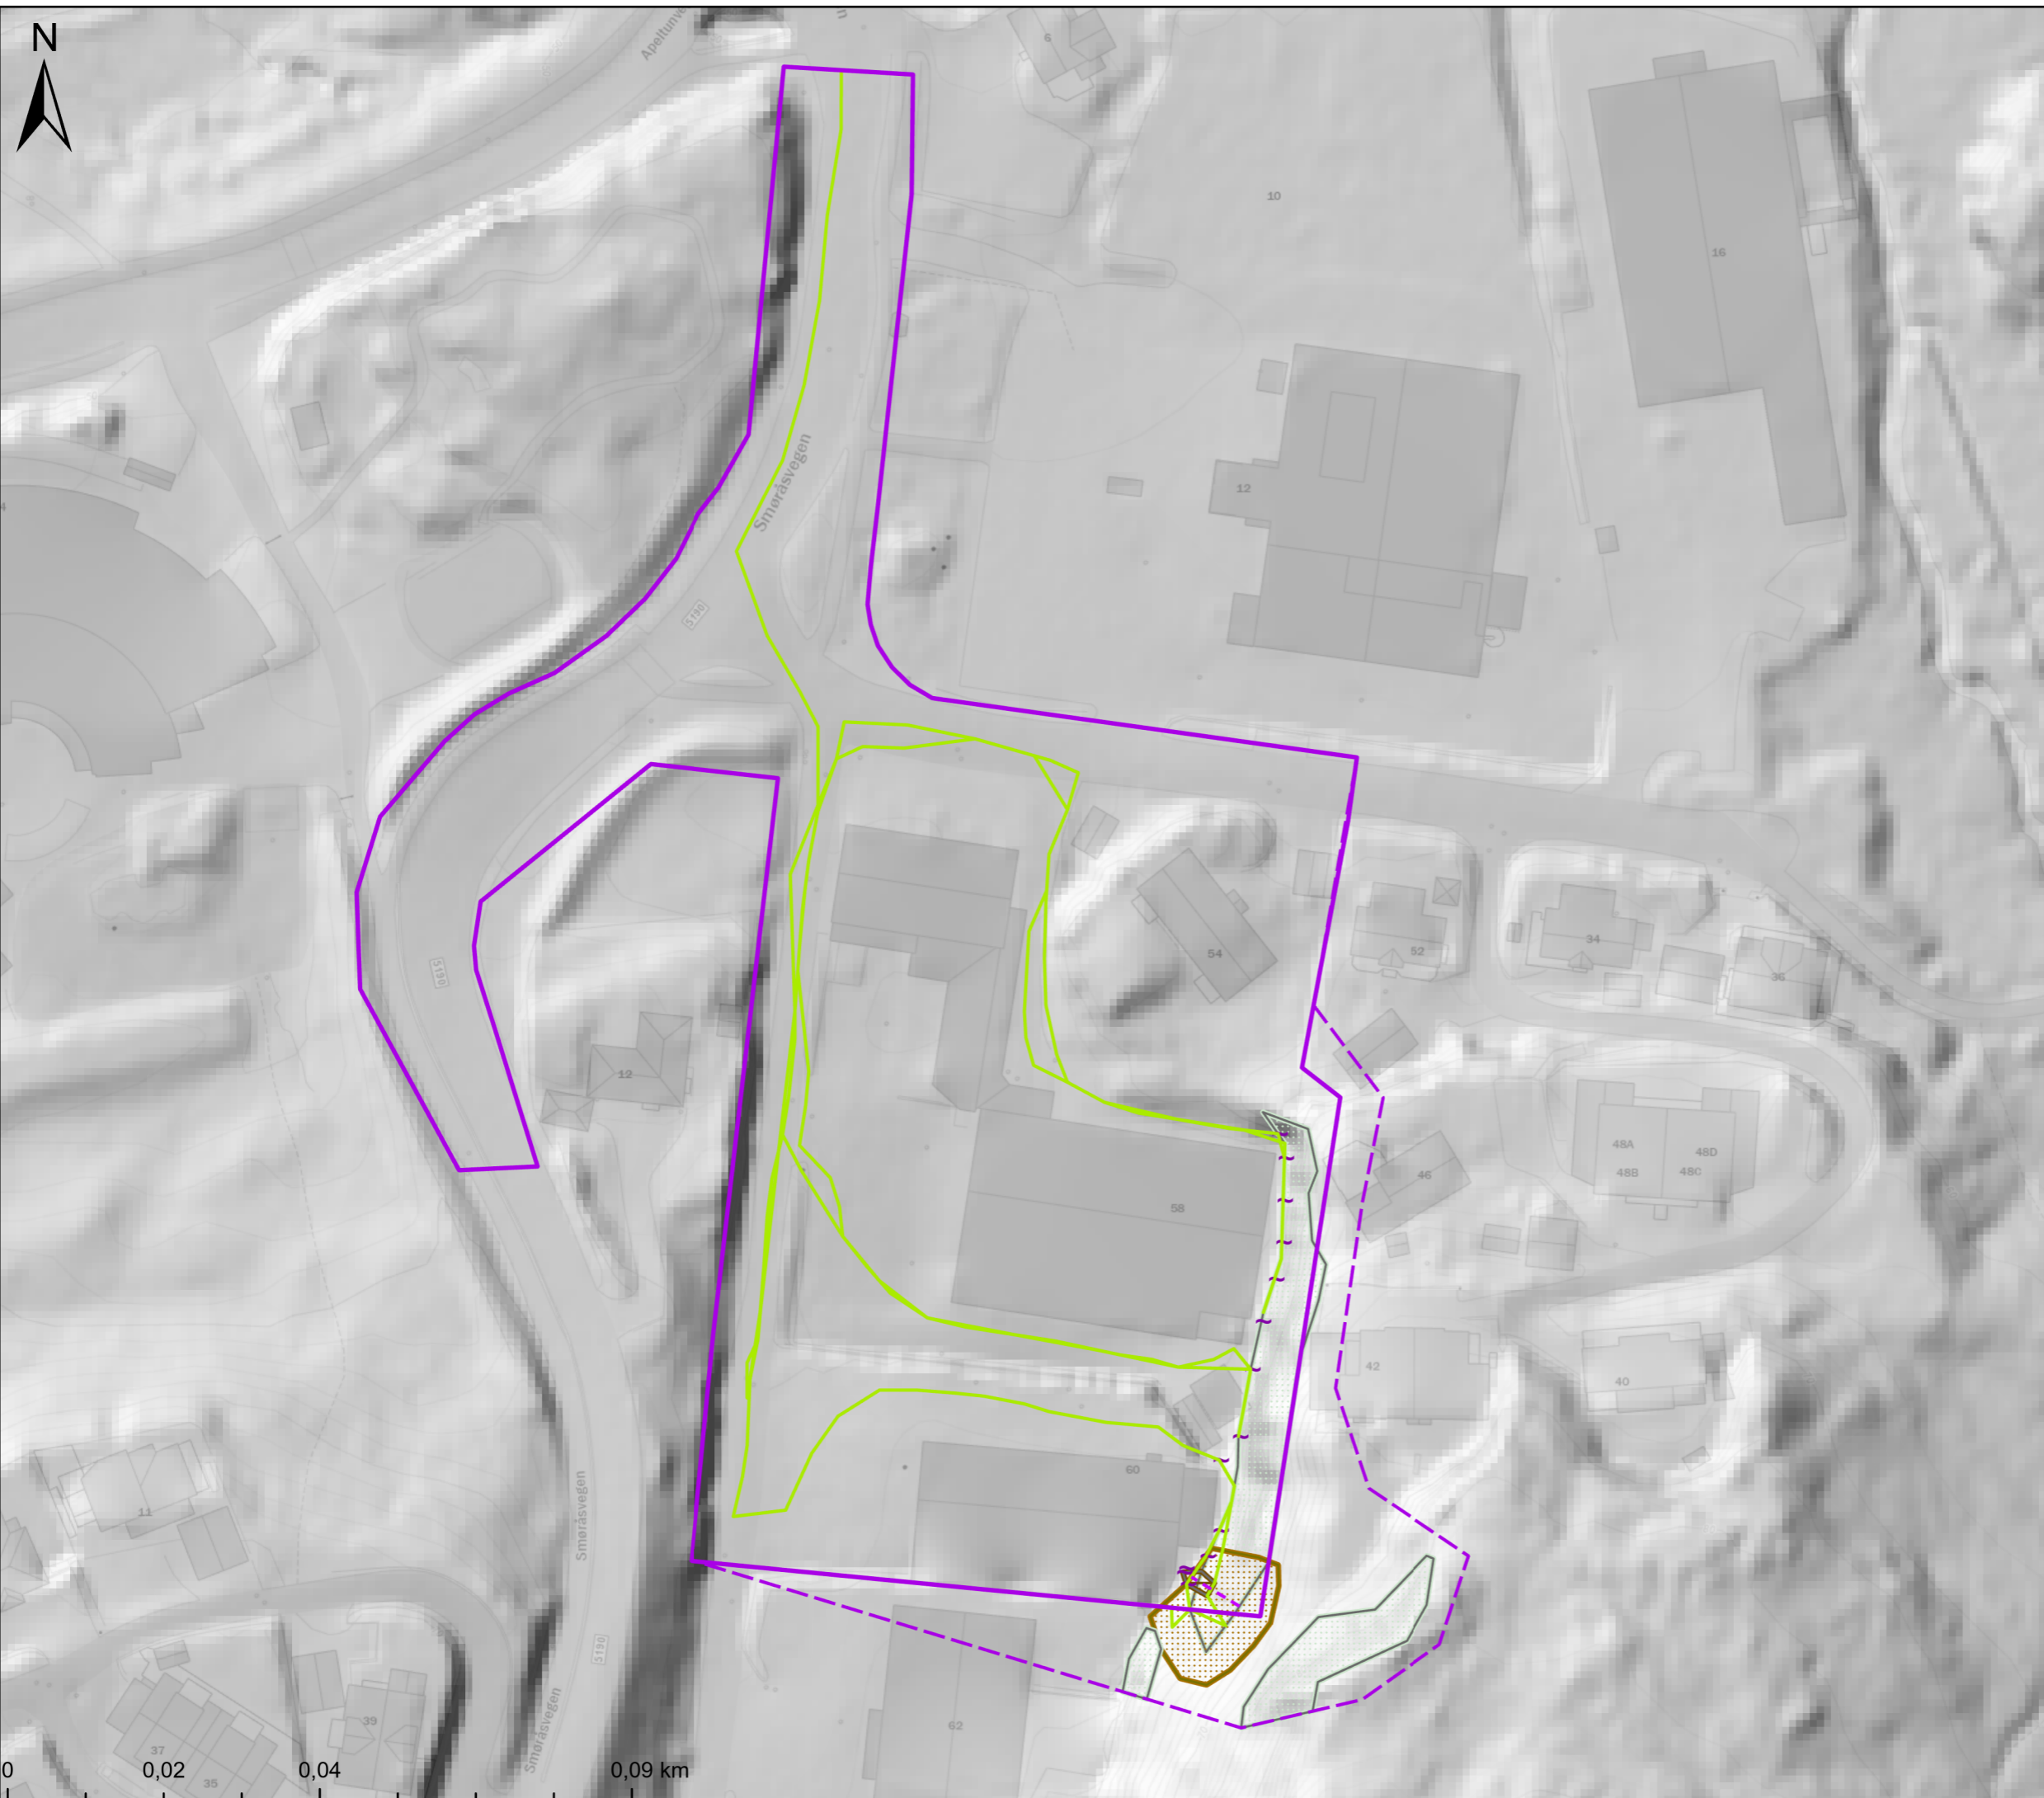
<b>Vedlegg 2: Registreringskart</b>	Kunde:
<b>Leiligheter Nedre Nøttveit</b>	<b>SE - Arkitektur</b>
Prosjektnr: 10263901-01	Utarbeidet av:
Vedlegg 2	Dato: 11.06.2025
Tegnet: SDN	Kontr: AØ
Originalt format: A3	<b>Multi</b> consult

Registreringskart, Vedlegg 2, oppsummerer observasjoner både fra bilde-/kartstudie og feltbefaring i det aktuelle vurderingsområdet. Kartet viser alle potensielle løснеområder hvor evt. skredmasser kan nå inn i kartleggingsområdet.

3.9.	Bilder	OK	
3.10.	Helningskart	OK	
3.11.	Registreringskart	AV	Det mangler sporlogg for befaring i registreringskartet. Symboliseringen for steinsprang stemmer heller ikke med symboliseringen gitt i NVEs veileder.
