**Vurdering av  
områdestabilitet for  
reguleringsplan på  
Tveiteråsvegen i Bergen  
kommune**

Sunnfjord Geo Center

| 2024-08-270 | GT-H30-M03-01 | 01r | Vurdering av områdestabilitet for reguleringsplan på Tveiteråsvegen i Bergen kommune |

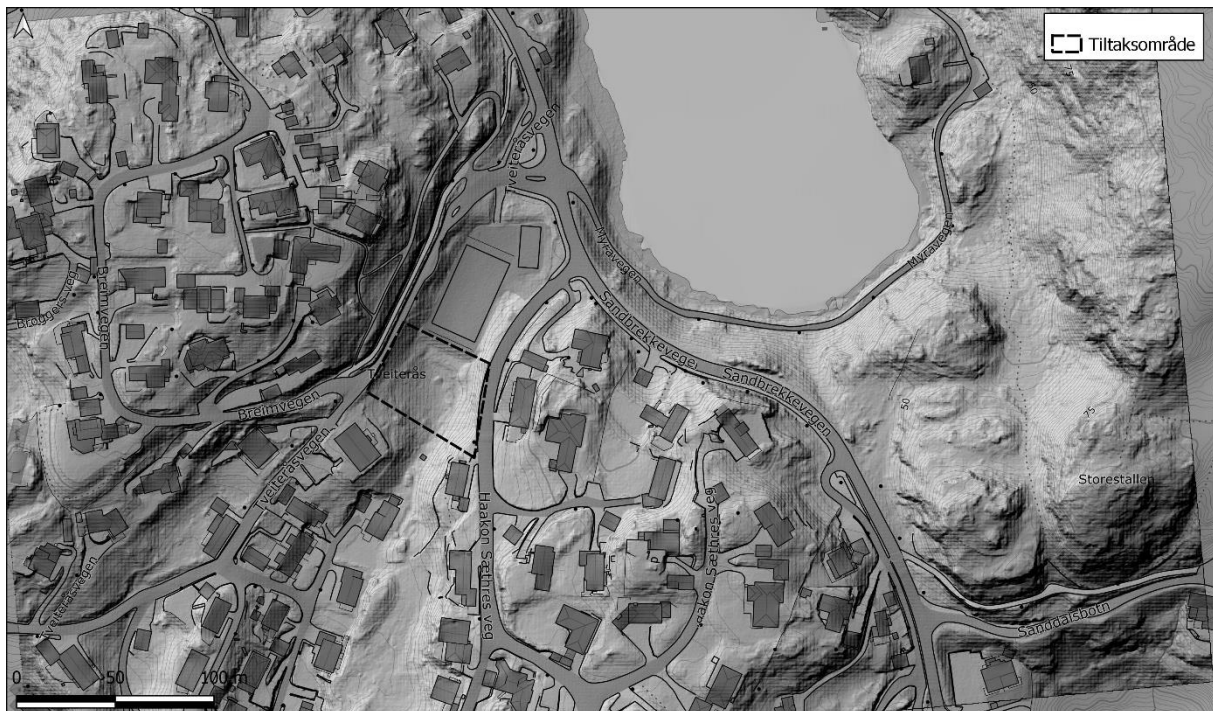
Figur 5: Kart med skyggerelieff som viser topografien til terrenget. Svart stiplet omriss viser tiltaksområdet. Kilde: hoydedata.no.

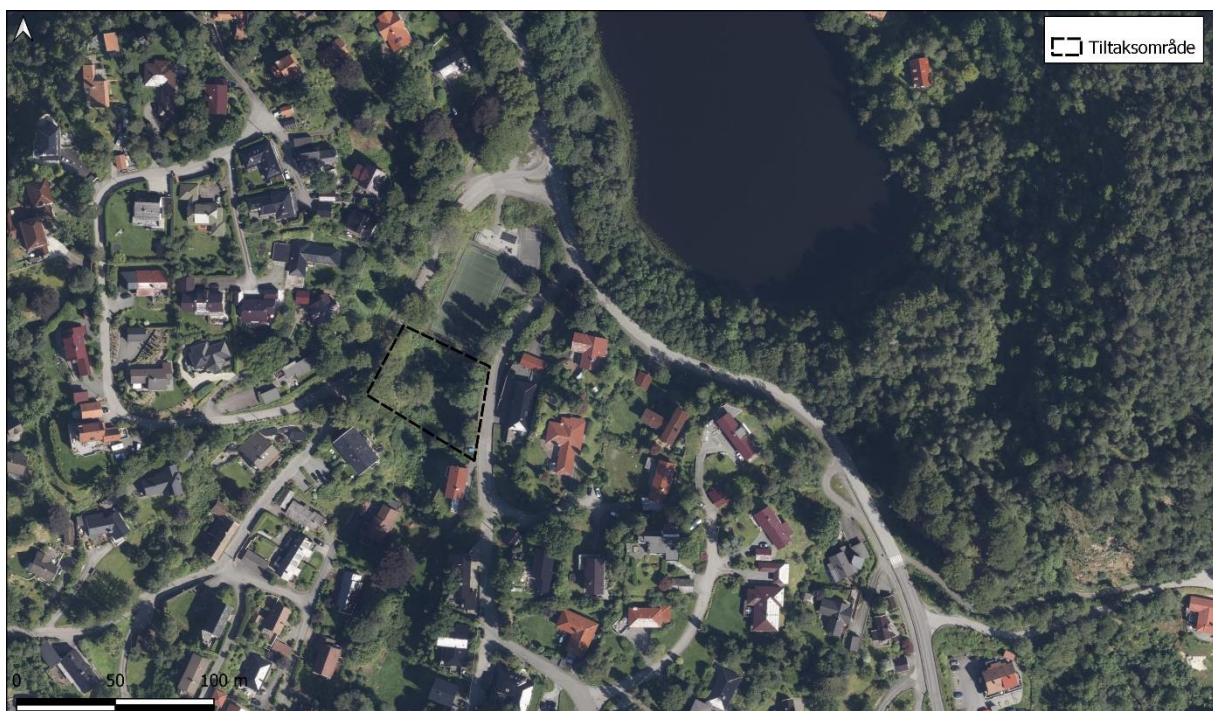
Figur 6: Flyfoto av undersøkelsesområde, planområde er vist i svart stiplet omriss. Kilde: norgebilder.no.

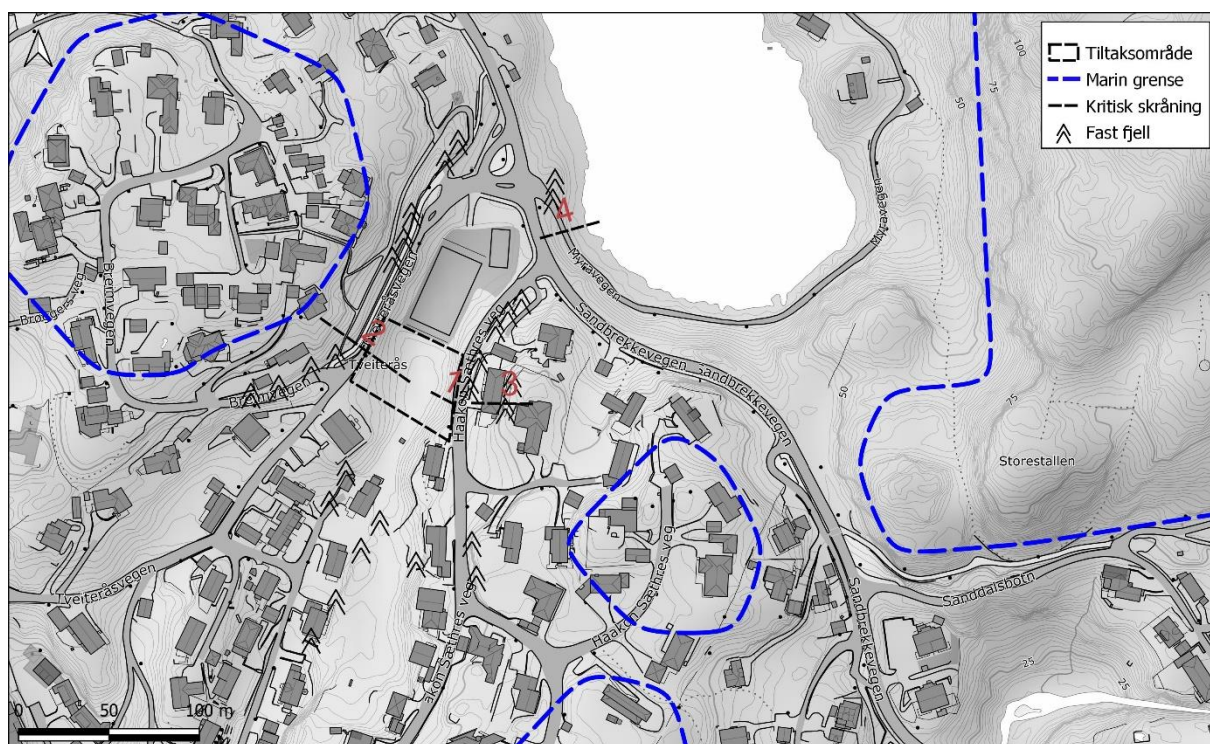
Figur 11: Oversiktskart over observert fjell i dagen utifra *Google Maps Street View*.

Sunnfjord Geo Center har vurdert området ved hjelp av *Google Street View* og historiske flyfoto, og har avdekket flere steder med fast fjell i dagen i hele området. Figur 12 - Figur 15 i vedlegg viser utsnitt fra *Google Maps Street View*, der synlig fjell langs Tveiterårvegen og Haakon Sæthres veg kommer tydelig frem. Disse bildene bekrefter at faren for kvikkleireskred kan utelukkes ved den øvre del av skråning 2 og hele skråning 3.

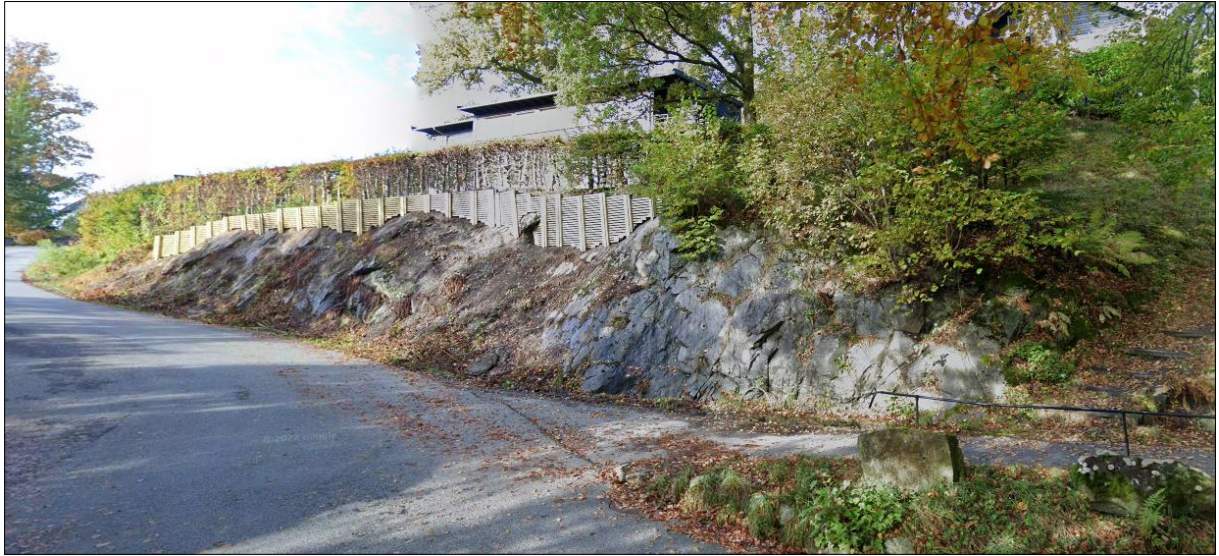
Figur 12: Synlig fast fjell langs Tveiteråsvegen. Kilde: Google Maps.

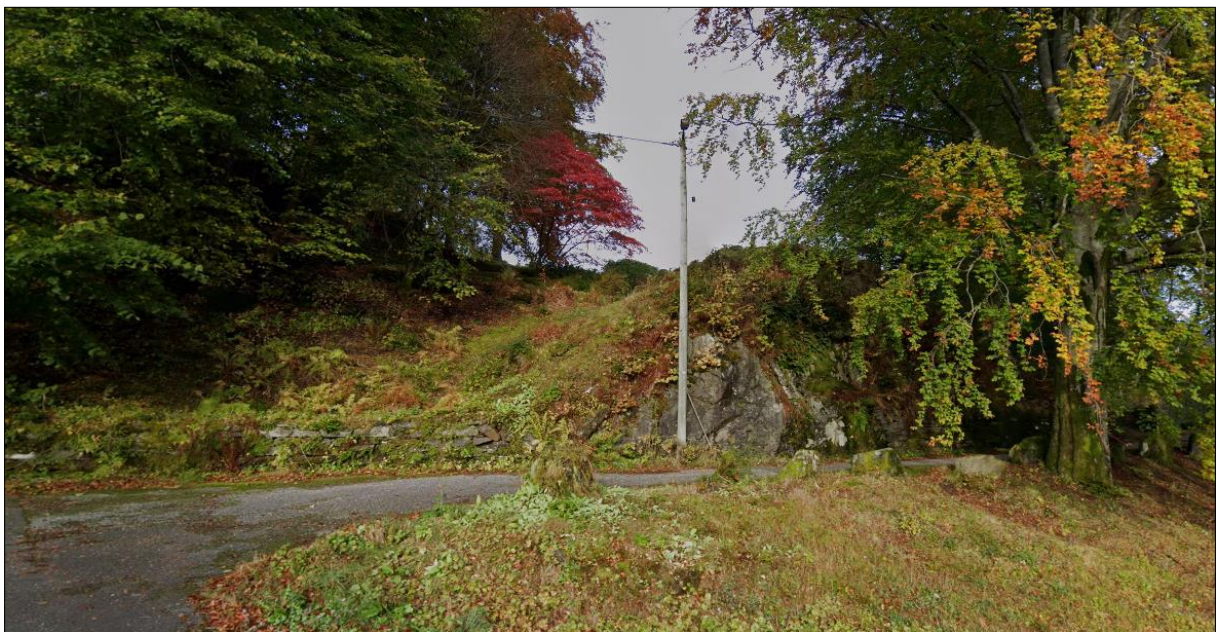
Figur 13: Synlig fast fjell ved krysset mellom Tveiteråsvegen og Sandbrekkevegen. Kilde: Google Maps.

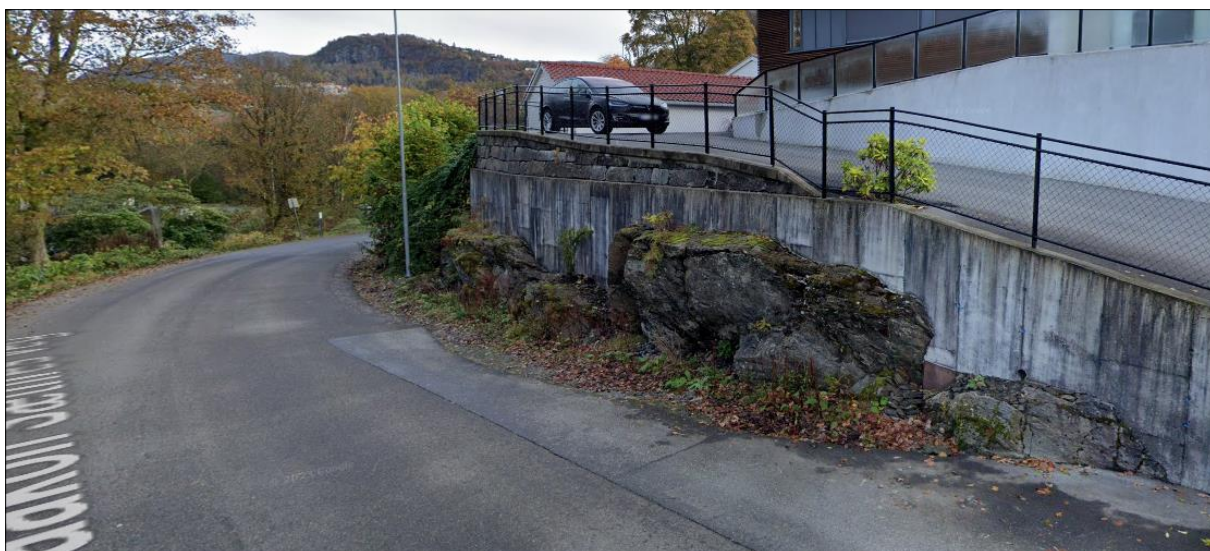
Figur 14: Synlig fast fjell langs Haakon Sæthres veg. Kilde: Google Maps.

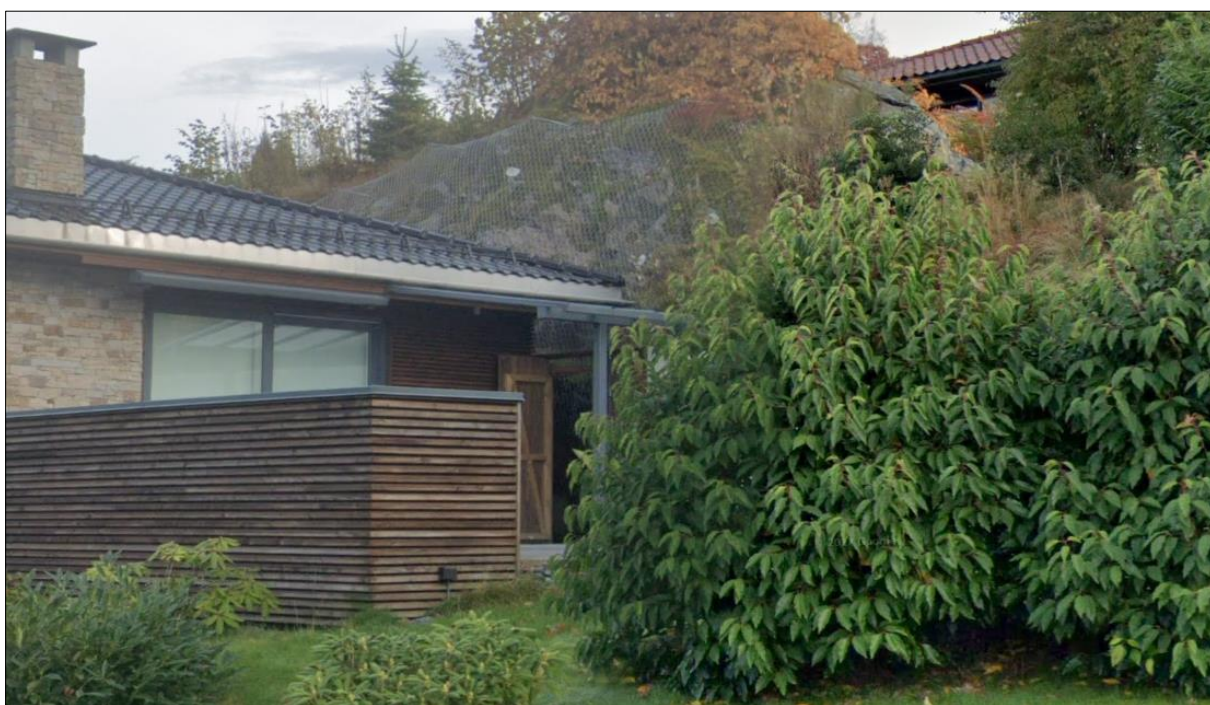
Figur 15: Synlig fast fjell over Haakon Sæthres veg. Kilde: Google Maps.

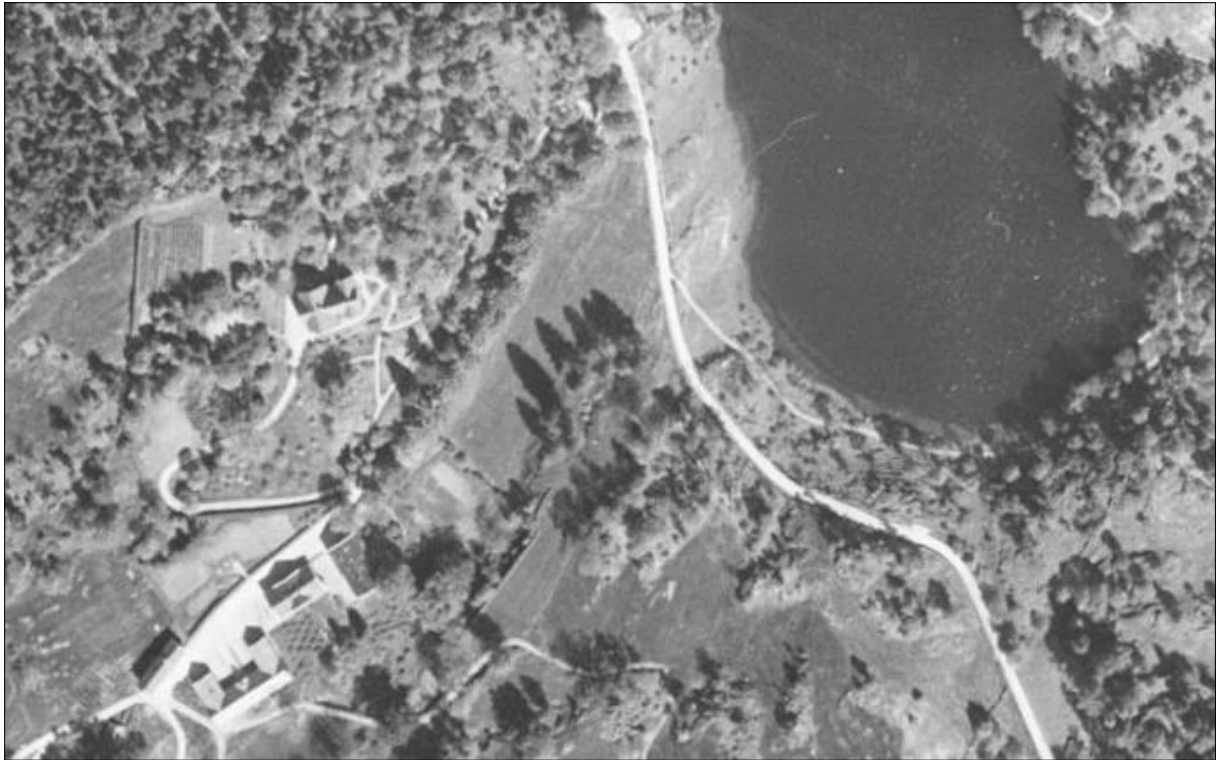
Figur 16: Ortofoto fra 1951 som viser fjellstruktur mellom hovedveien og Myrvatnet. Kilde: norgeibilder.no

Figur 16 viser et ortofoto fra 1951 som antyder en fjellstruktur mellom Sandbrekkevegen og Myrvatnet, altså ved kritisk skråning 4. Også her er skyggerelieffet knudrete, noe som tyder på at skråningen er definert av fast fjell, ikke løsmasser.
