# OPTISK KARTLEGGING AV STORE LUNGEGÅRDSVANN

*Grundig Undervanns-kartLegging i Lungegårdsvann Av Robofiserte Systemer - Prosjekt GULLARS*

## Fagrapport

Forberedt for Bergen Kommune 25. mars 2022

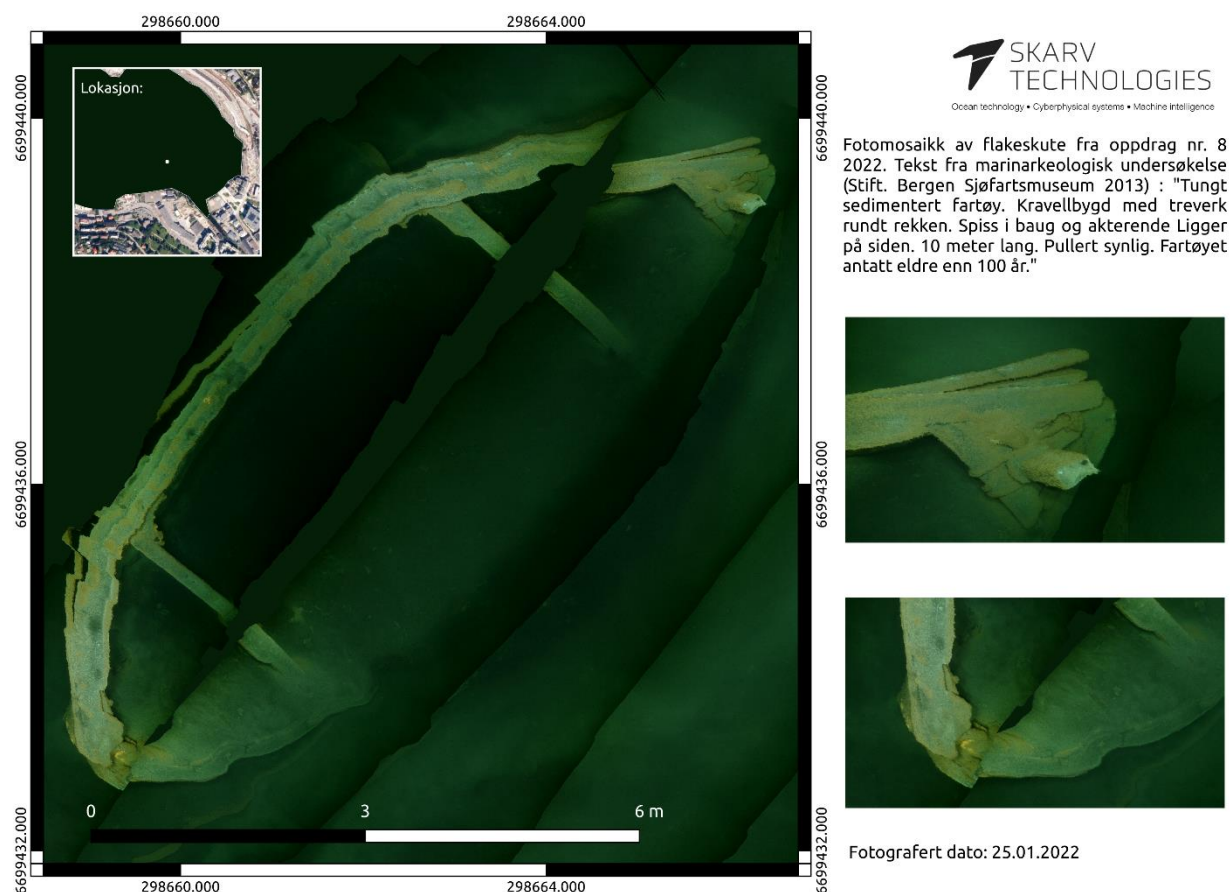
Figur 16: Fotomosaikk av flakeskute (objekt nr. 14) innhentet under krevende siktforhold (<1m). Farkost har fløyet 10-20 cm over skroget for å lage disse bildene. Posisjonsunøyaktighet på 15 cm gir noe feilregistrering.

Til tross for dårlig sikt ble det foretatt en registrering og mosaikk av flakeskute nr. 14 (Bergen Sjøfartsmuseum, 2013). Resultatet av dette er gjengitt i Figur 16. Flakeskuten befinner seg i utløpsområdet for Møllendalselven. Resultatet er ikke optimalt da farkosten måtte kjøres 10-20 cm over selve strukturen for å få gode bilder under gjeldene siktforhold.

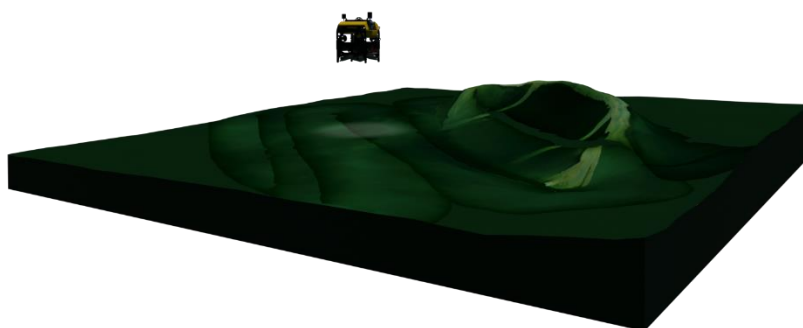
Figur 17: 3D gjengivelse av vrak som observert på havbunnen med modell av farkost for sammenlikning.

I Figur 17 er det samme bildet referert med multibeam i 3D. På denne måten kan man bedre se hvordan flakeskuten ligger delvis begravd på den ene siden. Farkosten er også vist som størrelses-referanse.

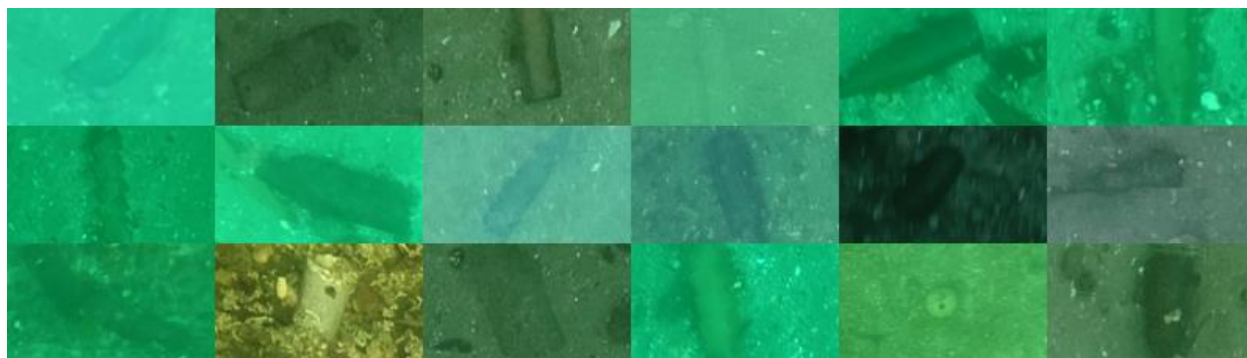
Figur 20: Deteksjon av flasker.

For å bedre gi et inntrykk av hva slags objekter som ble funnet under undersøkelsen har vi satt sammen noen bildegrupper med deteksjoner innenfor kategoriene: flasker, dyreliv, plast, andre og metall. Fargekorrigering er ikke gjennomført på denne type rådata.

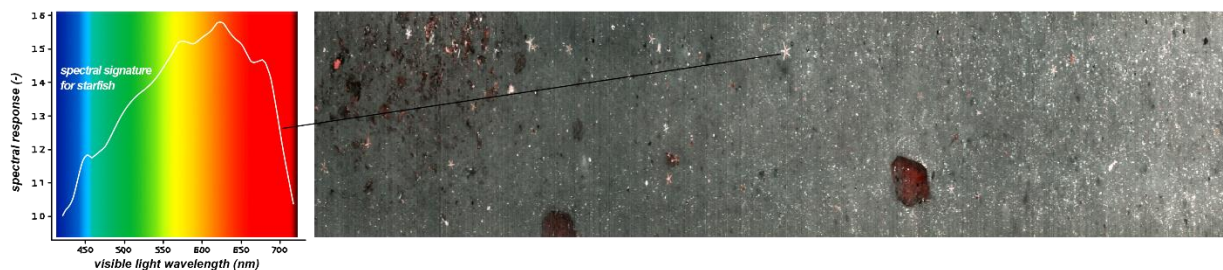
Figur 27: Rå-data fra UHI-sensor projisert som RGB-bilde (430, 550 og 650nm). Spektrum for sjøstjerne er vist til høyre vist med spekter for synlig lys i bakgrunnen.

Rådata fra UHI-sensor er vist i Figur 27, der en RGB-projisering er satt sammen med tre av båndene fra sensoren (430, 550 og 650nm). Hver pixel i dette bildet har en spektral respons som kan leses av og brukes til å indikere materialtype (sjøstjerne, sjøstjerne, metall, osv.).
