# **KULTURMINNEDOKUMENTASJON RINGVEI VEST. REGULERINGSPLANER FOR 5 KRYSSLØSNINGER.**

Foreliggende kulturminnedokumentasjon er et supplement til kulturminnegrunnlaget som ble laget i forbindelse med konsekvensutredningen for Ringveg vest i april 1998.

Kulturminnedokumentasjonen omfatter de fem aktuelle kryssområdene for Ringveg Vest:

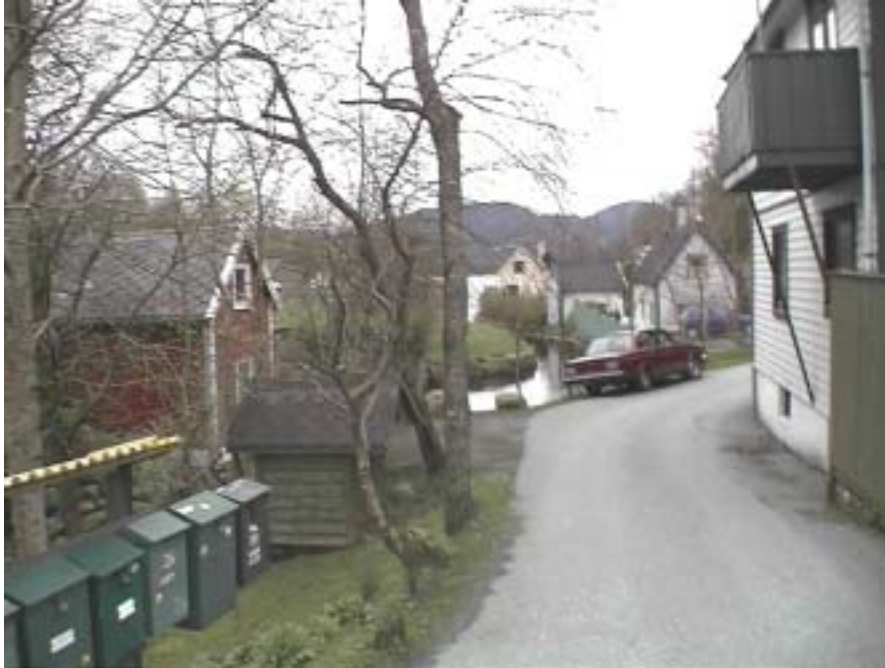
Tilgrensende område er kanalen mellom Sælenvatnet og Nordåsstraumen. Kanalen ble etablert på 1800-tallet for å kunne få frem dampbåt til Sælehaugen. Det oppført boliger i tilknytning til kanalanlegget. Det helhetlige kulturminnemiljøet ligger tett inntil de nye vegplanene og er i fysisk og visuelt forstand være svært sårbart ved inngrep.

*Bygninger langs kanalen*

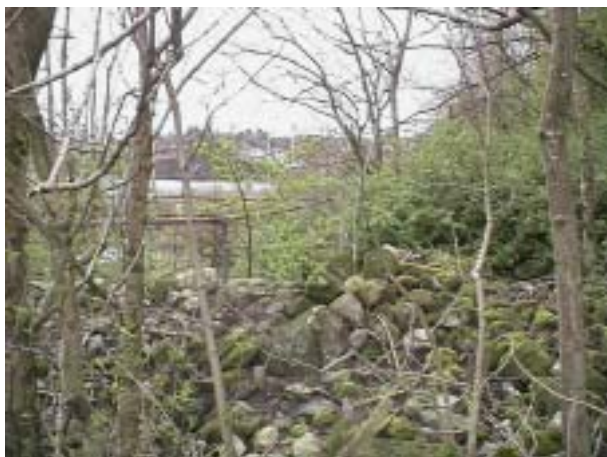
#### *Rester av grunnmur*

Det er rester av grunnmur, evt. bakkemurer og låvebru i nærterrenget.. Alder eller opprinnelse er ikke kjent. Restene av en grunnmur er tørrsteinsmurt.

Restene av bebyggelse med steinmurer etc. vil bli ødelagt av tunnelmunning med nytt sideterreng. Rester av grunnmur/bakkemurer og låvebro vil bli berørt av det nye tunnelinnslaget med ny rundkjøring.

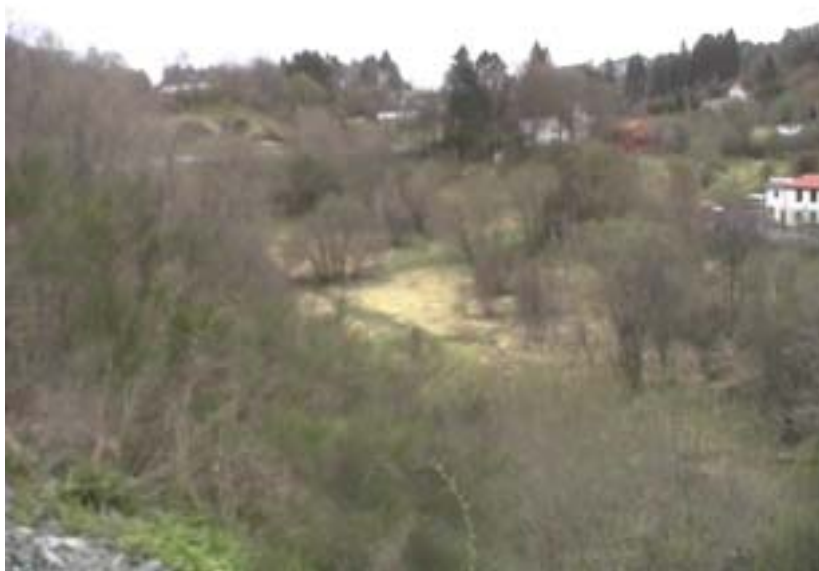
*Dalrommet langs eksisterende veg som vil bli utfylt for ny vegframføring.*

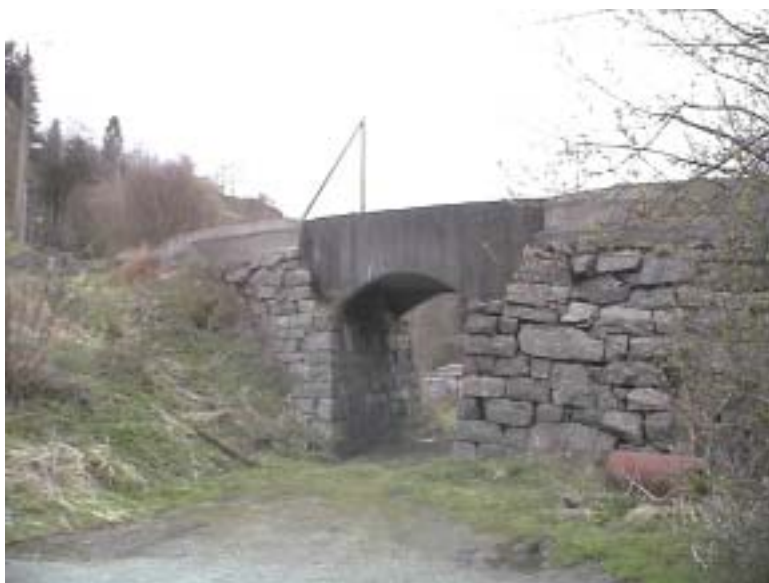
*Mot sjøen er det oppført en tørrsteinsmurt bro.*

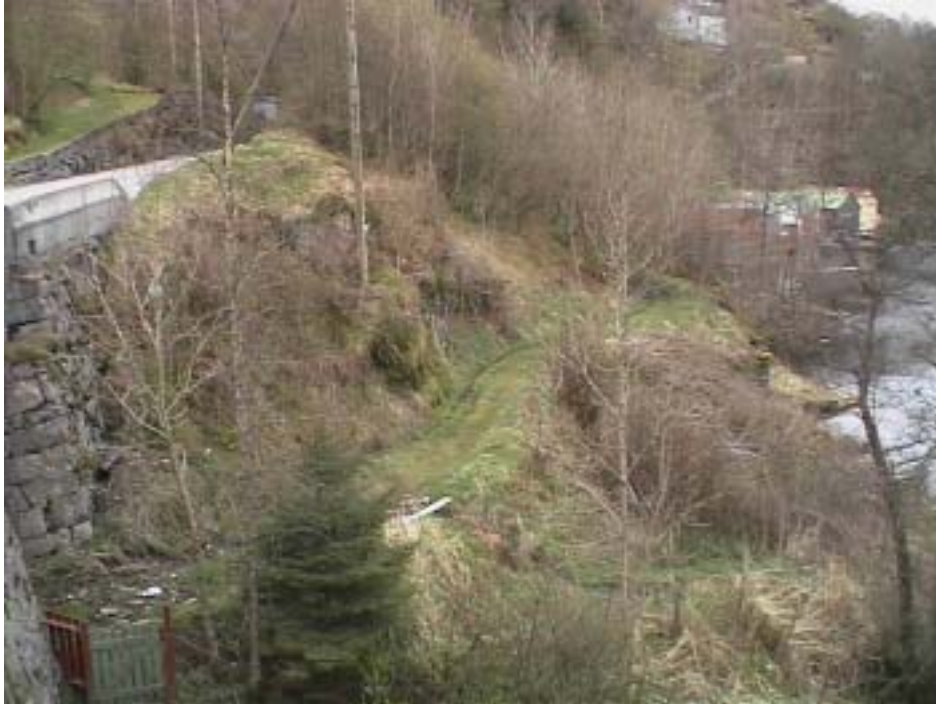
*Vegen under broen fortsetter langs sjøen*

I området er det et nettverk av veger som knytter bebyggelsen sammen. Opp mot hyttefeltet går det et steinsatt tråkk. Alder og opphav er ukjent.

Flere vegforbindelser blir kuttet av den nye vegen. Steinsatt tråkk blir delvis nedbygd.

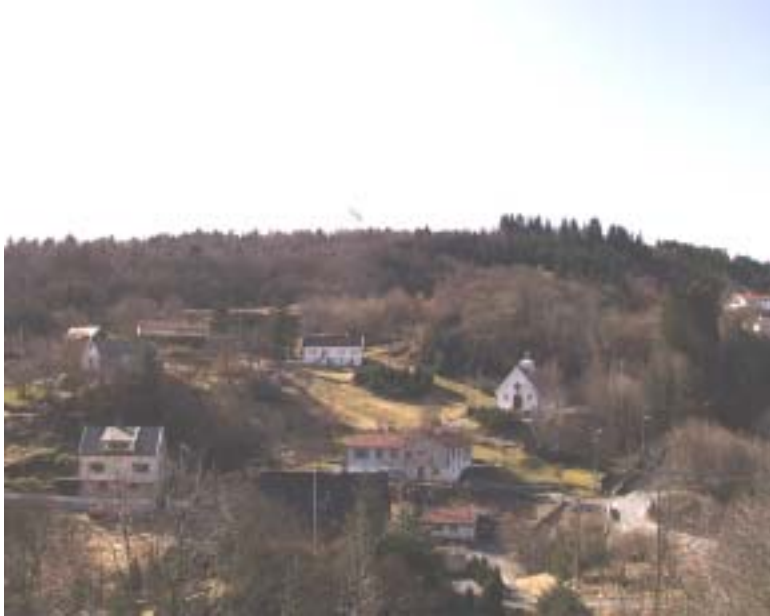
*Dolviken er kulturmark som er gradvis utbygd*

Et tun og en husmannsplass samt ytterligere noen bygninger må rives for å kunne gjennomføre planene slik de foreligger. Jugendvilla med hageanlegg øst i planområdet vil ikke bli berørt.

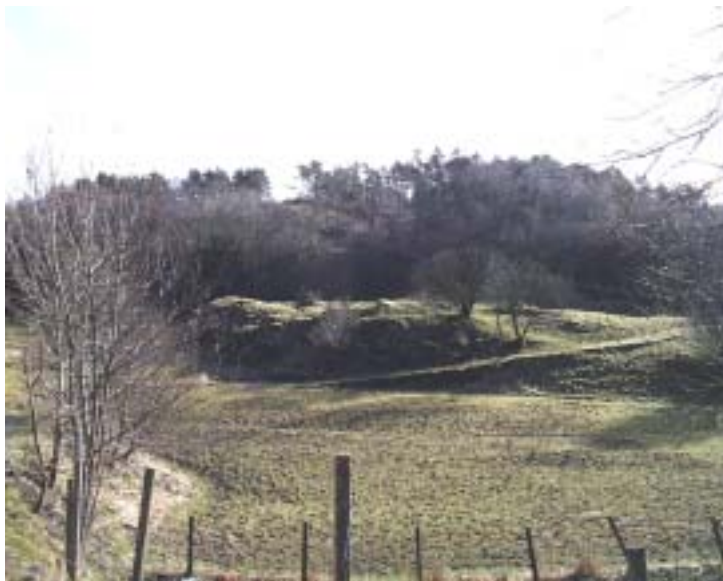
*Parti fra sørsiden av flyplassvegen som er foreslått nedbygd av tilkomstveg.*

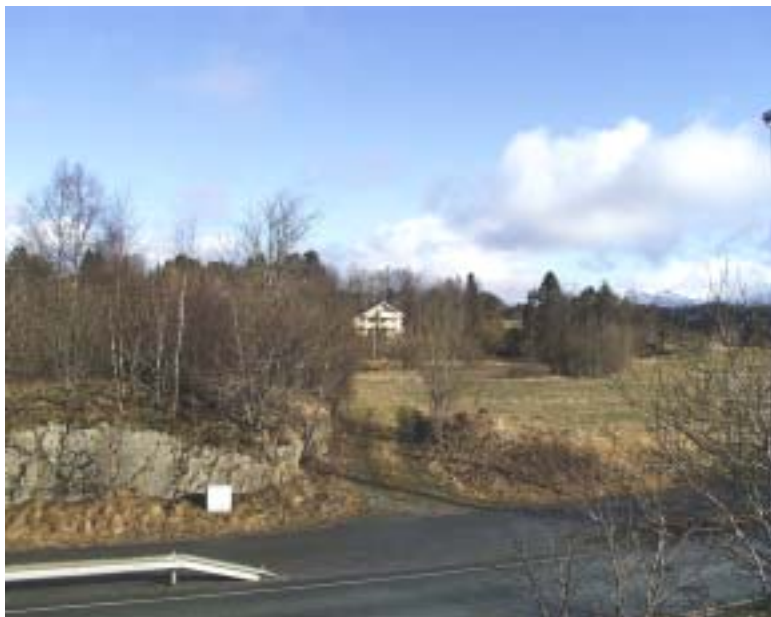
En vei skiller seg ut fra de andre: Veien krysser over bekken via en natursteinbro langs eiendomsgrensen til utskilte boliger. Vegen ligger godt tilpasset i landskapet og kan være en

gammel ferdselsåre. En kan også se spor etter vegen på sørsiden av Flyplassvegen og Ytrebygdsvegen. Ferdselsåren er bevart i noen av vegalternativene.

*Mulig ferdselsåre*

Kulturminnegrunnlaget konkluderer noe annerledes for denne vegen. Dersom vegen berøres bør alder og opprinnelse undersøkes nærmere.

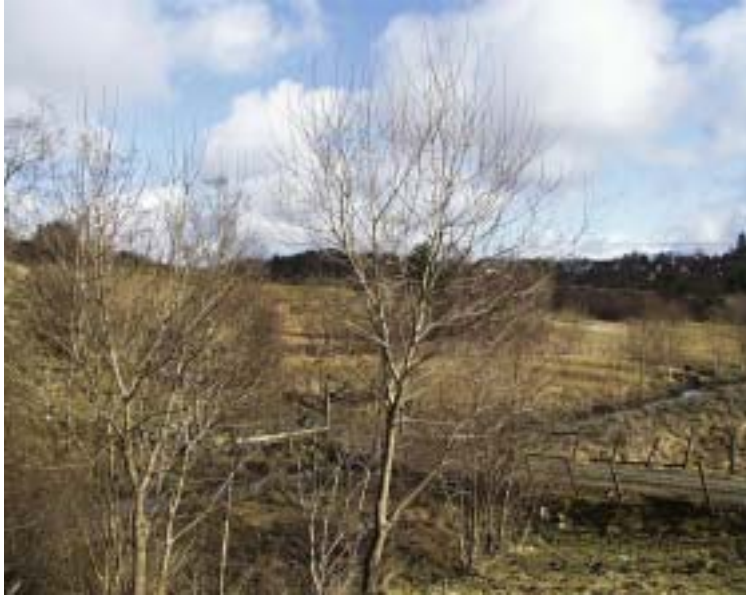
*Interne gårdsveger*

Flere av gårdsvegene vil bli nedbygd av Ringveg vest.

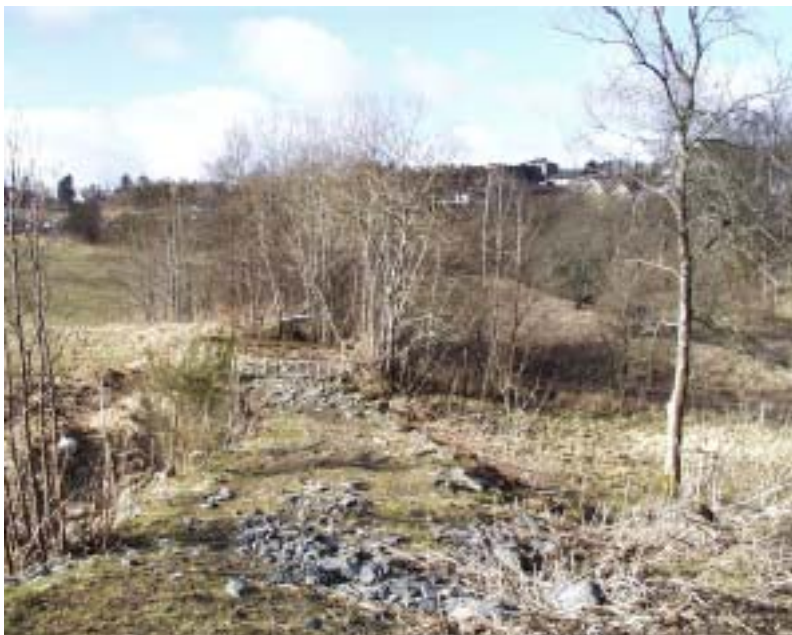
*Rest av gårdsvei med en steinfylling*

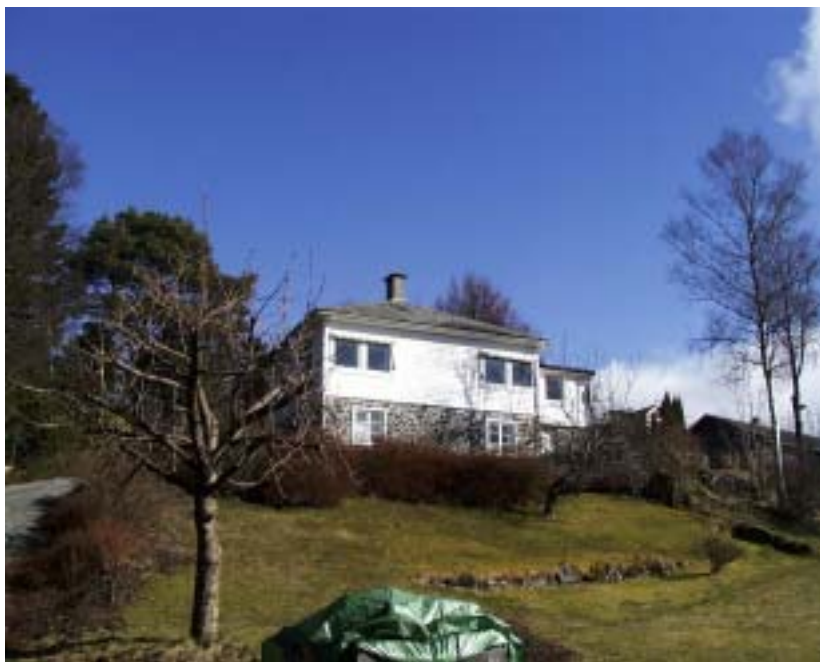
Det er flere registrerte bygninger innenfor registreringsområdet. Bolighaugen mot Ytrebyggsvegen er utbygd over tid. De eldste boligene er fra 1920. To av husene er gode eksempler på byggeskikk fra sin tid.

*Bolighus fra ca. 1920- 30-tallet*

Ved alternativ 4b og 6c/d (ref. silingsrapport 13. mai 2001) vil boligene Ytrebygdsvegen 172 og 182 rives i likhet med de 3 andre boligene på haugen.

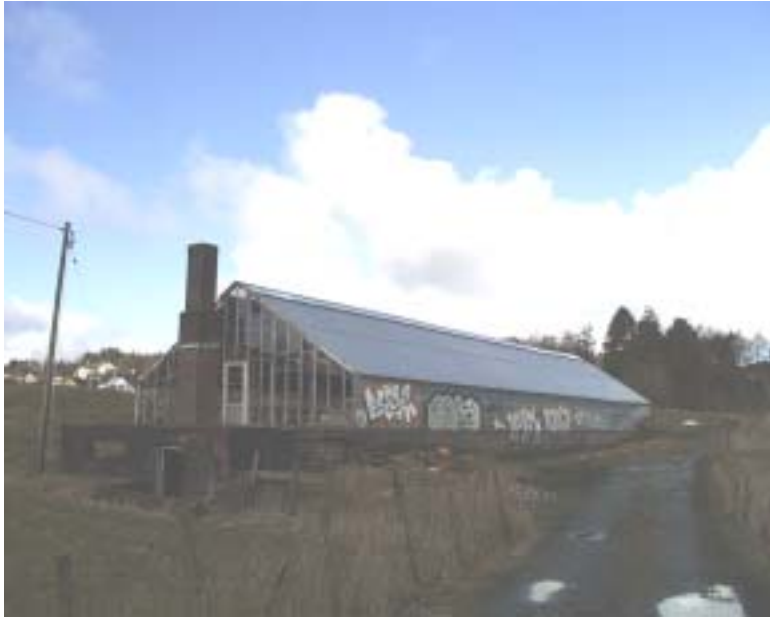
Langs gårdsveg, inntil Flyplassvegen ligger et gammelt veksthus i tegl og glass. Alder er ukjent.

*Drivhus*

Ved valg av alternativ 2g/g eller 6c/d (ref. silingsrapport 13. mai 2001) vil drivhuset måtte rives.
