Rapport fra marinarkeologisk
miljøovervåkning i Vågen, Bergen

Andre fase: Oppfølgende undersøkelser november 2012

Elling Utvik Wammer
2013

STIFTELSEN BERGENS SJØFARTSMUSEUM

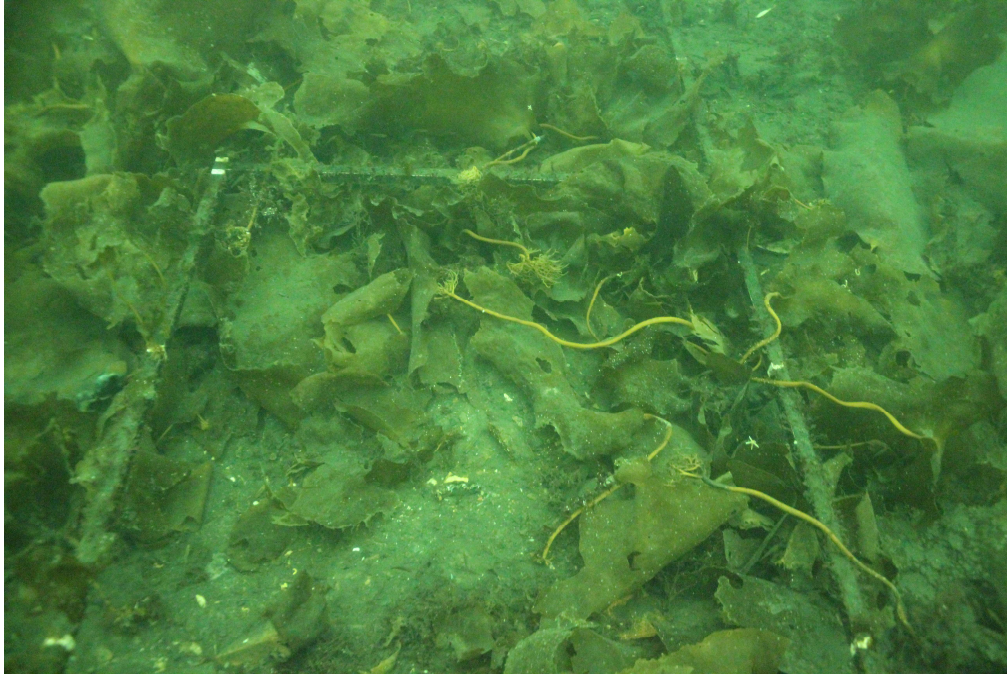
Figur 1: Fotoramme ved Bryggen før klargjøring. Den lange perioden fra siste dokumentasjon gjorde at det ble en stor jobb å klargjøre rammen for fotografering.

Begroning av tang og tare utgjorde et større problem i oppfølgingen enn i første fase (se figur 1), noe som trolig skyldes det lange tidsintervallet siden siste ”rydding”. Det ble derfor brukt mye tid på å fjerne tang og tare fra fotorammene, særlig ved Bryggen. Imidlertid var det ikke mulig innenfor den avsatte tiden å fjerne all tare, slik at en del av bunnen og gjenstandene ikke var synlige. En del av objektene og områdene plassert i kategori uavklart skyldes dette.

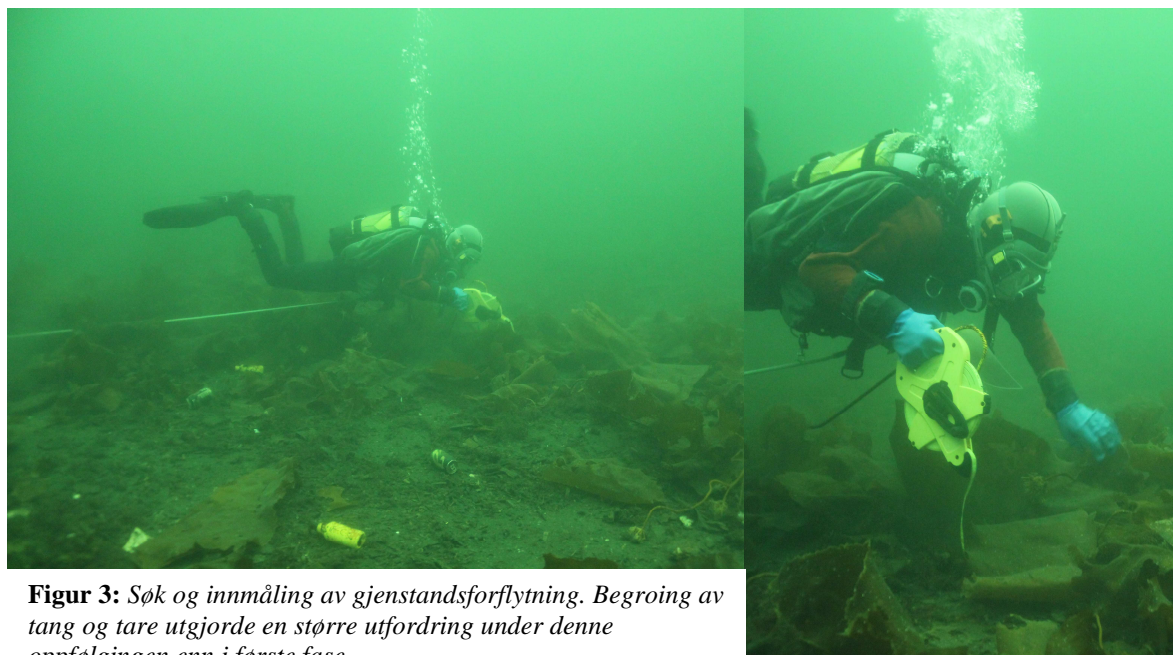
Figur 3: Søk og innmåling av gjenstandsforflytning. Begroing av tang og tare utgjorde en større utfordring under denne oppfølgingen enn i første fase.

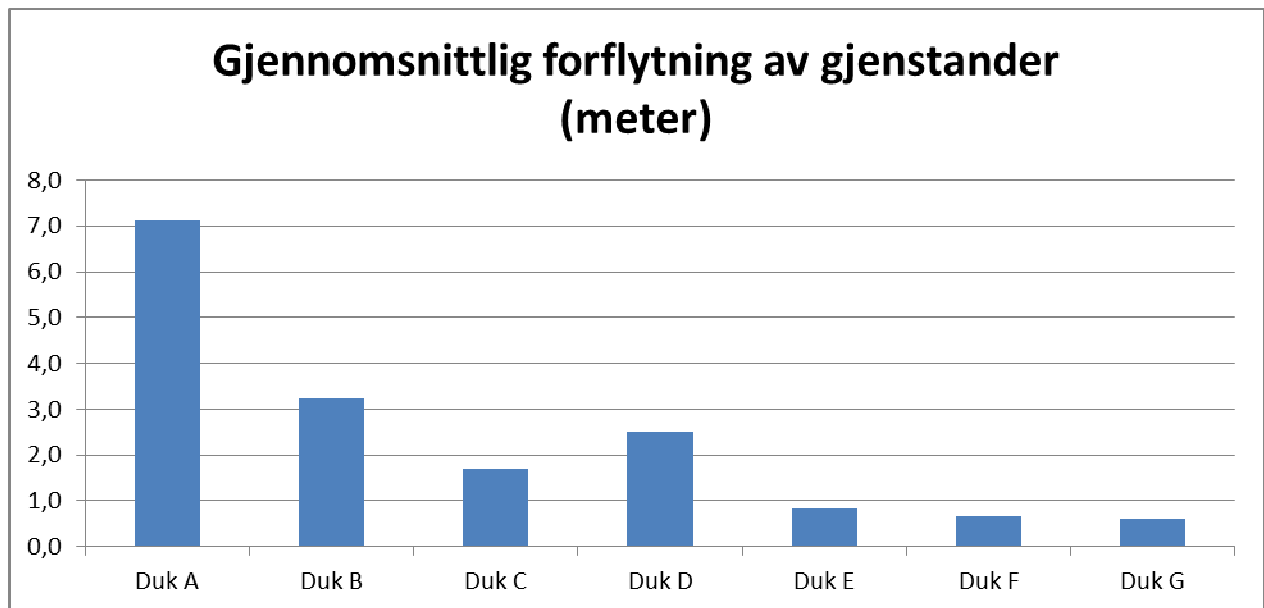
Det ble også i oppfølgingen registrert store forskjeller i gjenstandsforflytning ved de ulike dukene (figur 4, neste side). Bildet er hovedsakelig likt det som ble observert i første fase: Ved dukene A, B og C, alle ved Strandkaaien, er det stor bevegelse. I tillegg er det relativt stor bevegelse ved duk D, som ligger utenfor Zachariasbryggen. Ved dukene E og F, begge ved Bryggen, er det liten bevegelse, og det samme med duk G, som ligger midt i havnebassenget.

Duk A skiller seg markant fra de andre dukene, med over 7m gjennomsnittlig forflytning, mer enn dobbelt så mye som gjenstandene ved duk B, C og D. Dette er ulikt første fase, hvor det ble dokumentert 5-7m forflytning på alle disse dukene. Den reduserte forflytningen ved B og C kan skyldes at gjenstandene nå er havnet på sjøbunnen, og ikke ligger på duken. Bunnen rundt særlig duk C består mye av større steiner, som gjør at gjenstandene har lettere for å sitte fast. Dette forklarer likevel ikke fullt ut den store forskjellen mellom duk A og disse tre andre,

ettersom sjøbunnen rundt duk B og D er tilnærmet lik bunnen ved duk A. Trolig kan det derfor heller skyldes en reelt kraftigere påvirkning i dette området.

Figur 4: Diagram som viser målt bevegelse på gjenstander utplassert på duker A-G.

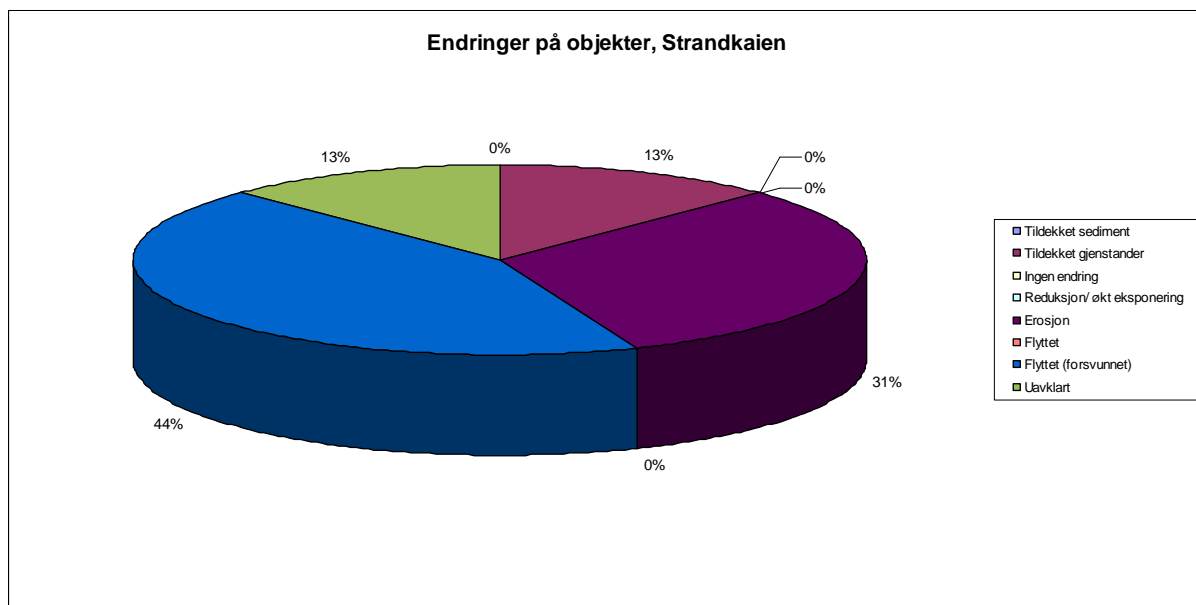
Figur 8: Oversikt over endringer på objekter i fotoramme Strandkaaien. Januar – november 2012.

Ved Strandkaien er det klare tegn til erosjon både på objektene og av sjøbunnen også i oppfølgingen (se for eksempel figur 10). Erosjon omfatter både mindre fjerning av kulturlag på objekter og fullstendig fjerning av bunnsedimentet, inkludert at objektet forflyttes. Erosjon ble registrert på 31% av gjenstandene og 37% av senterområdene. Dette er tilnærmet de samme verdiene som ble registrert i første fase, og man får dermed bekreftet at erosjonen er relativt konstant gjennom året.

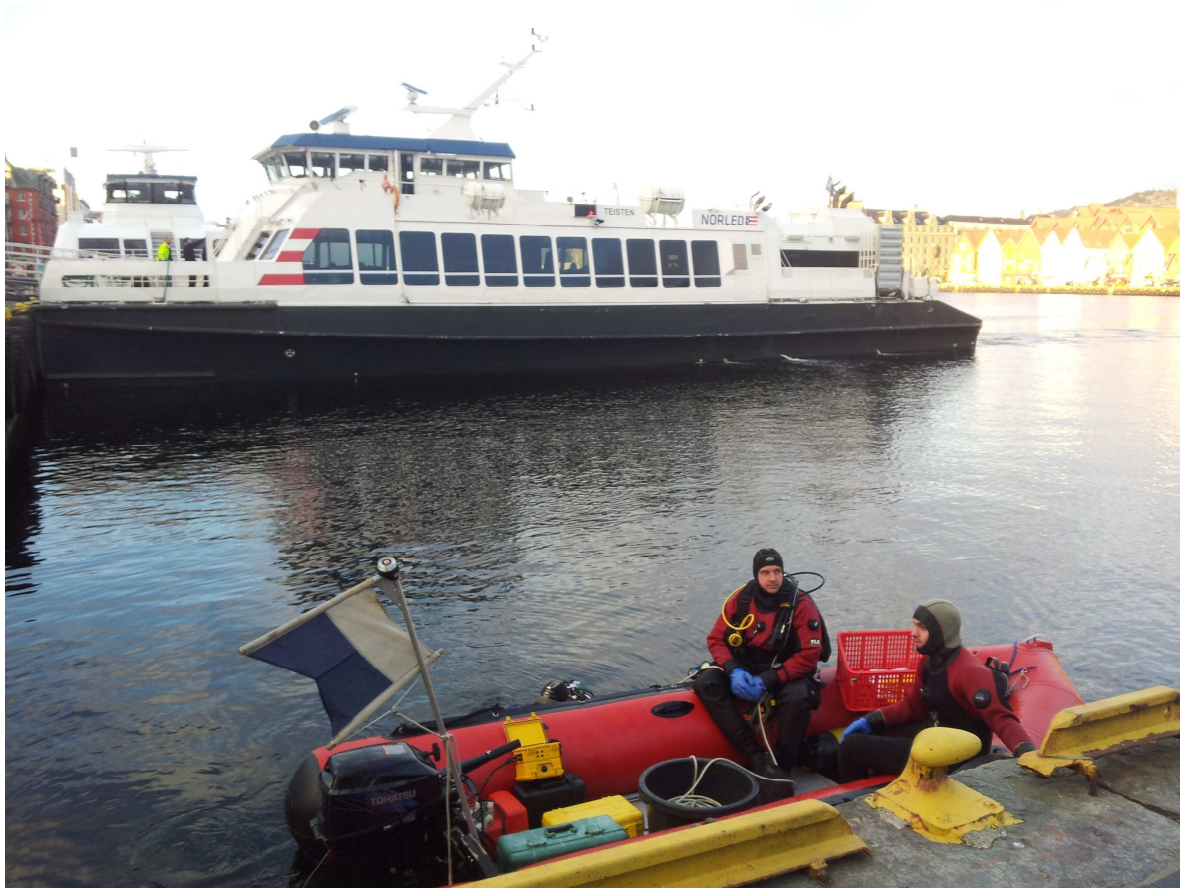
Oppfølgingen har på lengre sikt vist at gjenstandenes forflytningshastighet varierer mellom duk A, B og C. Størst er forflytningen ved duk A, som også er det stedet hvor fotorammen med målt erosjon er plassert. Dette kan tyde på at den største ytre påvirkningen er mer konsentrert til dette området enn hva man kunne dokumentere i første fase. Under dykkingen er det observert at på dette stedet bruker hurtigbåtene vannjet for både å holde båten inntil kaien og manøvrere fra kaien (figur 17). Dette gir svært kraftige vannstrømmer mot sjøbunnen, og det virker sannsynlig at dette gir ekstra belastning på kulturlagene.

Figur 17: Dykkebåt og hurtigbåter ved Strandkai terminalen. Området på sjøbunnen hvor det er påvist erosjon av kulturlag ligger under akterenden på katamaranen.

På fotorammen ved Strandkaaien er det grunn til videre overvåkning. Den årlige erosjonshastigheten kan variere, og metoden har noen feilkilder som medfører et behov for kvalitetssikring. En problemstilling som bør søkes svar på er om erosjonen er like stor lengre vest langs Strandkaaien. Dette kan gjøres ved å flytte fotorammen fra Bryggen til området mellom duk B og C. To rammer ved Strandkaaien vil gi bedre kontroll med erosjonen av kulturlag. I dette området er det også mye mindre utfordrende med begroing. Dukene ved Bryggen og i referanseområdet bør bli overvåket videre for å undersøke om sedimenteringen fortsetter.
