## BERGEN KOMMUNE

# Dam Munkebotsvatnet

## Brudd på fangdam 22. august 2018

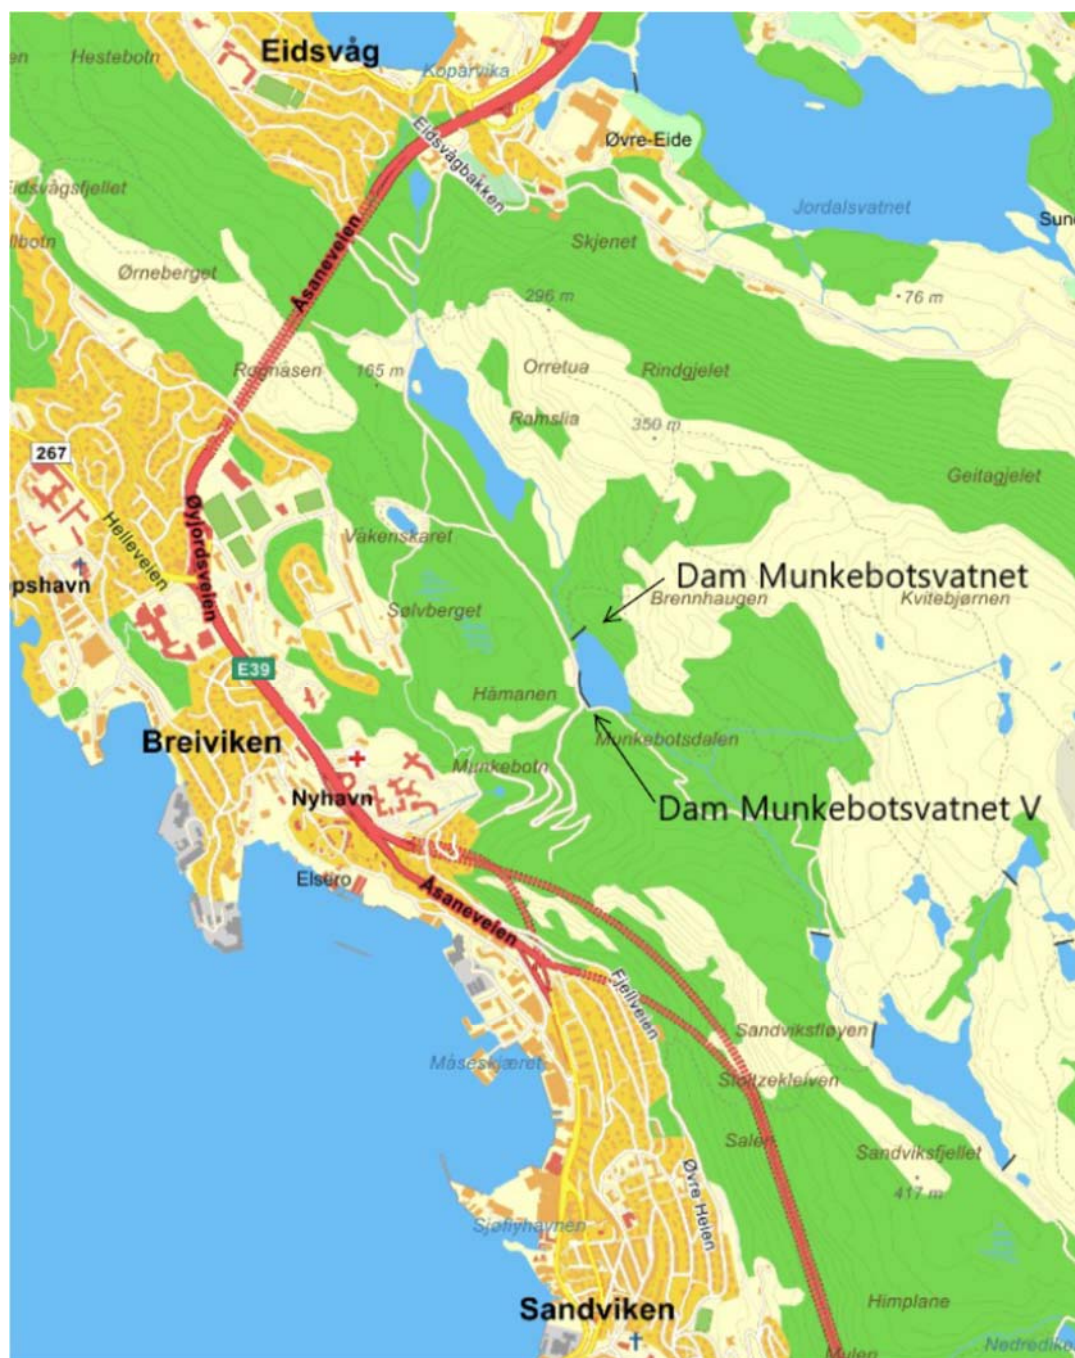
Figur 1, oversiktskart dammer rundt Munkebotsvatnet

Munkebotsvatnet er demt opp med to dammer. Vassdraget hadde før regulering sitt naturlige avløp mot Sandviken. Etter oppdemming med to dammer, dam Munkebotsvatnet med avløp nordover mot Eidsvåg og dam Munkebotsvatnet V med avløp vestover mot Sandviken, ble flomvannet ledet via flomløpet i dam Munkebotsvatnet mot nord, se figur 1. Flomvannet skal fortsatt ledes mot nord.

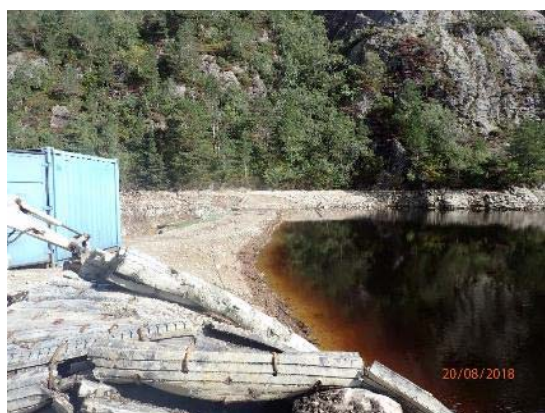
Bilde 1, vannstand i Munkebotsvatnet

Det ble foretatt en befaring av dammen, vannstanden var synkende, se bilde 1. Bilde 2 viser utløpet fra gammel vannledning fra Smådiket som var satt i drift.

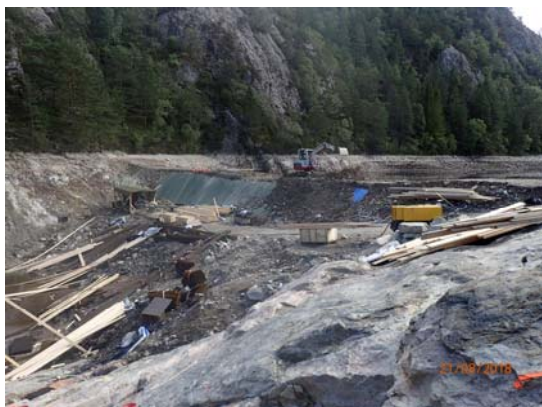
Bilde 3, gravemaskin etablere flomløp på fangdam

Bildene er tatt den 21.8, rundt kl 11:30 fra befaringen ifb med byggemøte 5.

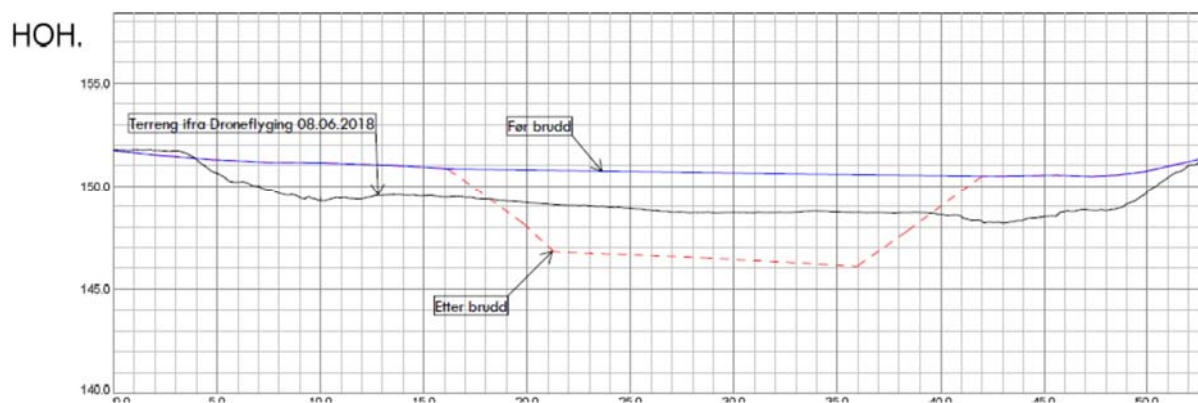
Tegning 202, lengdesnitt av fangdam

Under viser en tegning som viser oppfylling av fangdammen den 8.6.2018, ferdig oppfylt fangdam og restene av fangdammen etter bruddet, se også tegning 202 i vedlegg 10.
