Ytrebygda, gnr 37 bnr. 5 Østre Nordeidbrekka- detaljregulering

Vurdering av gangmønster

Utgave: 1

Dato: 07.03.2019

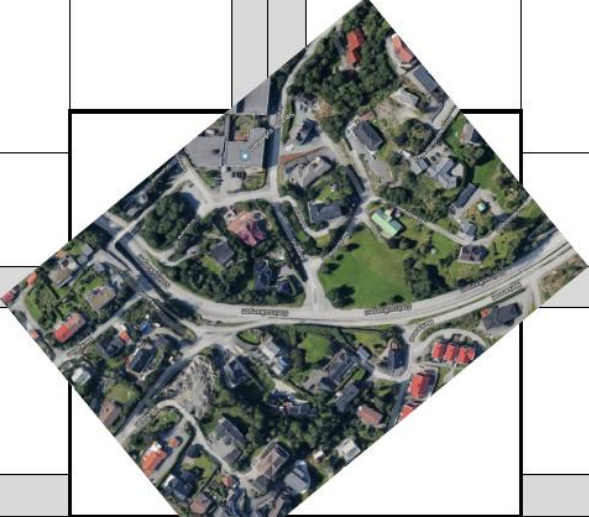
Tellingene er på tvers av linjen (vegen) ihht bokstav. Bokstav C er for gangbru over Steinsvikvegen, ikkje kjøreveg/ kryss Grunnane.

Trafikkteiling Sted Steinsvikvegen - Grunnane Dag _____ Klokke _____ Værtype _____ 		Barn 	Eldre 	Funksjonshemmede
Barn

Barn 	Barn 	
Eldre

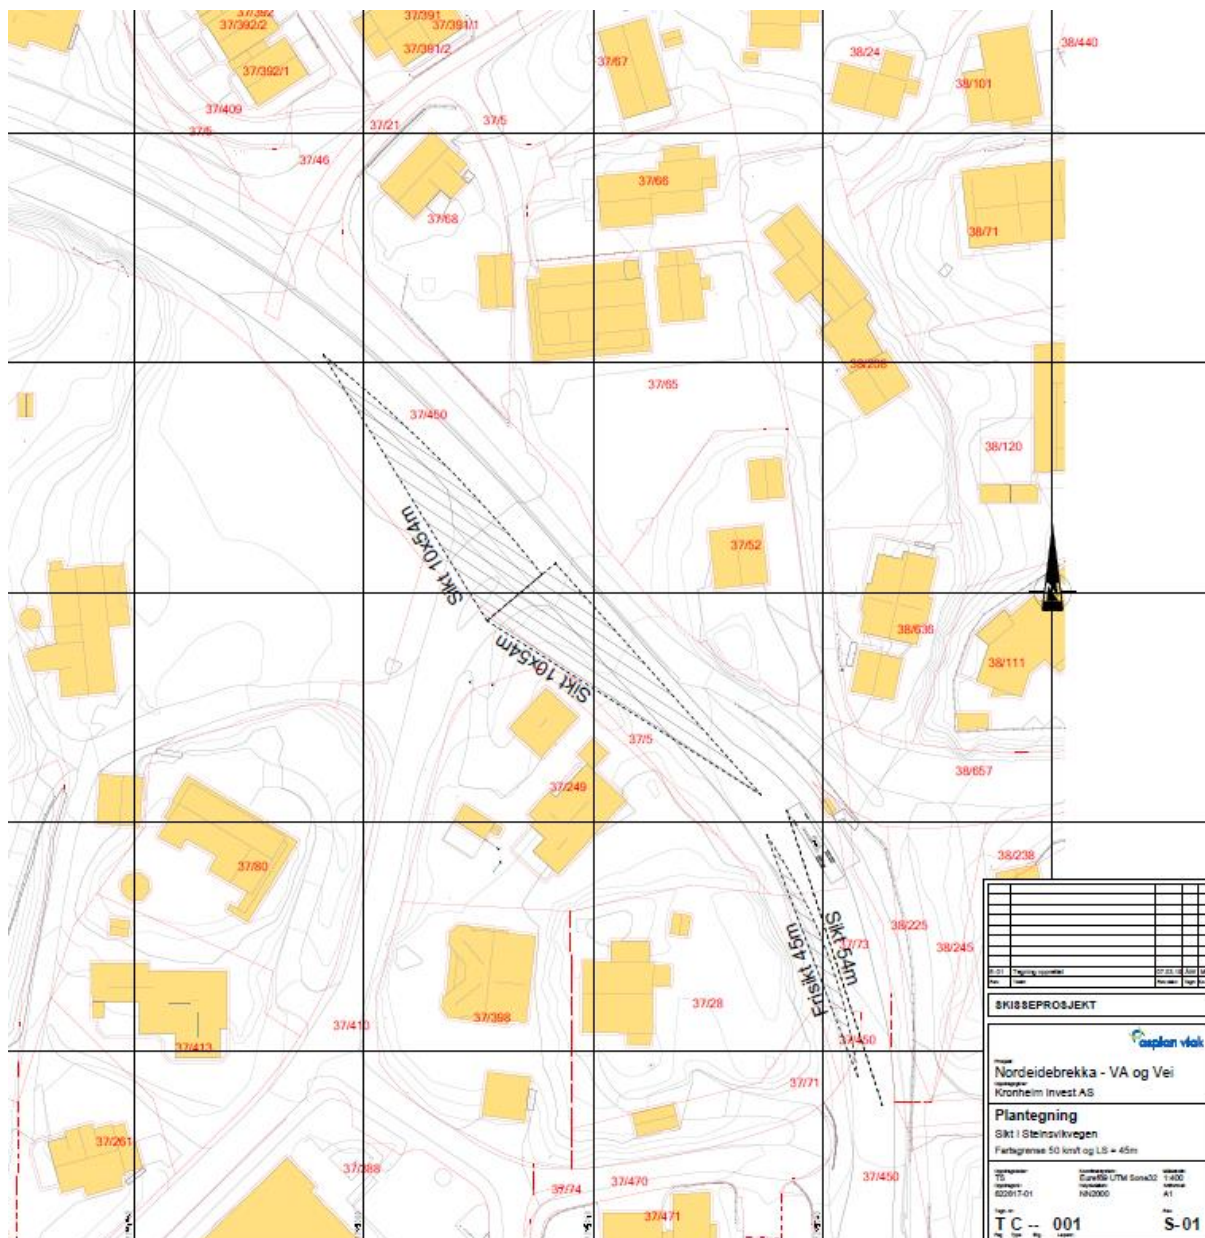
Utsnitt av sikttegning C001:

Stoppsikt ved 50 km/t er 45m, pluss 2m for fall og minus 2m for stigning. I tillegg er farten vesentlig høyere enn fartsgrensen på 50 km/t, noe som medfører tilsvarende lenger stoppsikt. I tillegg viser vedlagt tegning at det er dårlig sikt, basert på 50 km/t.

- Gående fra og til Grunnane som skal til/ fra bussholdeplass i sør-øst, krysser Steinsvikvegen mellom kryss til Grunnane og busslomma. Det er dårlig sikt i området, i tillegg ligger busslomme på ein bakketopp og i kurve. Det medfører at stoppsikt blir noko lenger enn på veg uten stigning. Det er i dag mulig å krysse Steinsvikvegen via bro, men dette er klart ein omveg.
- Det er observert gående langs Steinsvikvegen båd sørover og nordover.
- I retning nordover er det ikkje mulig å krysse Steinsvikvegen pga støyskjerm på motsatt side av Steinsvikvegen.
- Det er observert gående langs Steinsvikvegen mot nord-vest til/ fra busslomme. Her er det ikkje foratu, og skulder er smal. Alternativ gangtrase her er inn Grunnane, vidare mot Nordeidstølen via privat veg og ned ein relativt bratt gangtrase til busslomme. Denne traseen er kronglete og ein del lenger enn å gå langs Steinsvikvegen.

- Rydde siktsoner
- Etablere fortau mellom kryss til Grunnane og sør til bussholdeplass retning Lagunen
- Vurdere gangfelt mellom nytt fortau og busslomme retning nord mot Søreide om det er mulig innenfor siktkrav ihht Statens vegvesen N100
- Vurdere tiltak for å redusere farten, men nye målinger bør gjennomføres først
