# ANTIKVARISK DOKUMENTASJON

Tilstandsvurdering. Allehelgenskirken  
ruin i Bergen.

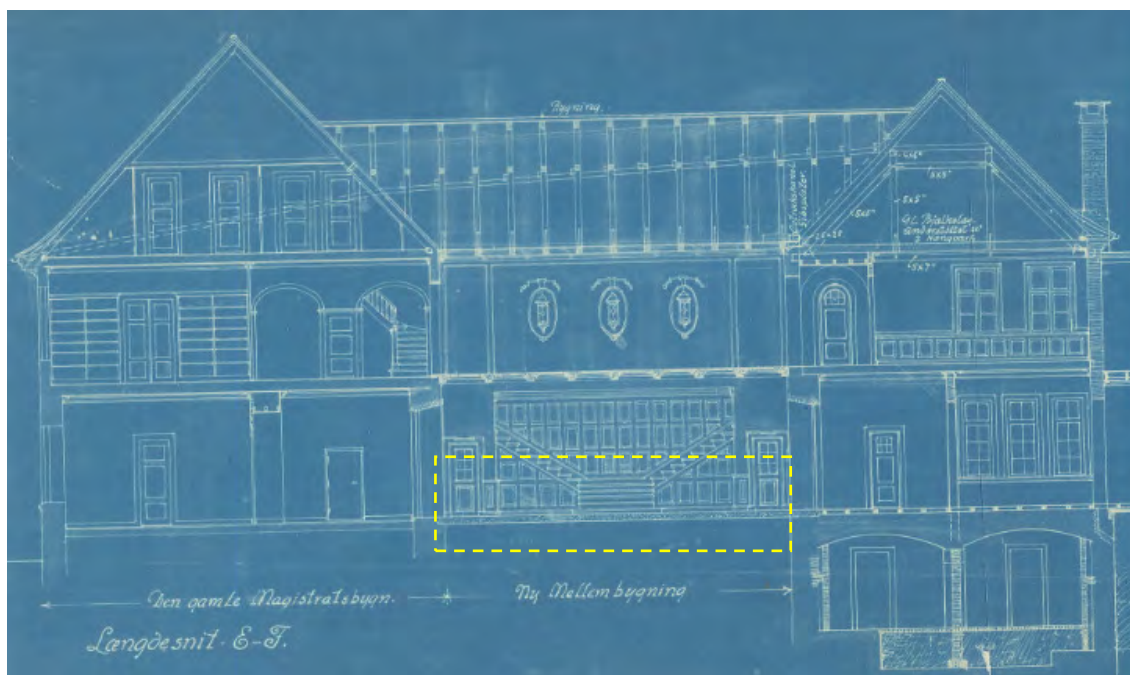
Figur 12. Gul linje markerer ruinmurens omtrentlige plassering i bakveggen til mellombygningen. Det er ingen umiddelbar sammenheng med de bevarte steinkjellerne under den tidligere folkekjøkkenbygningen. Tilrettelagt tegning fra 1923 (Kilde: Braarkiv, Bergen kommune).

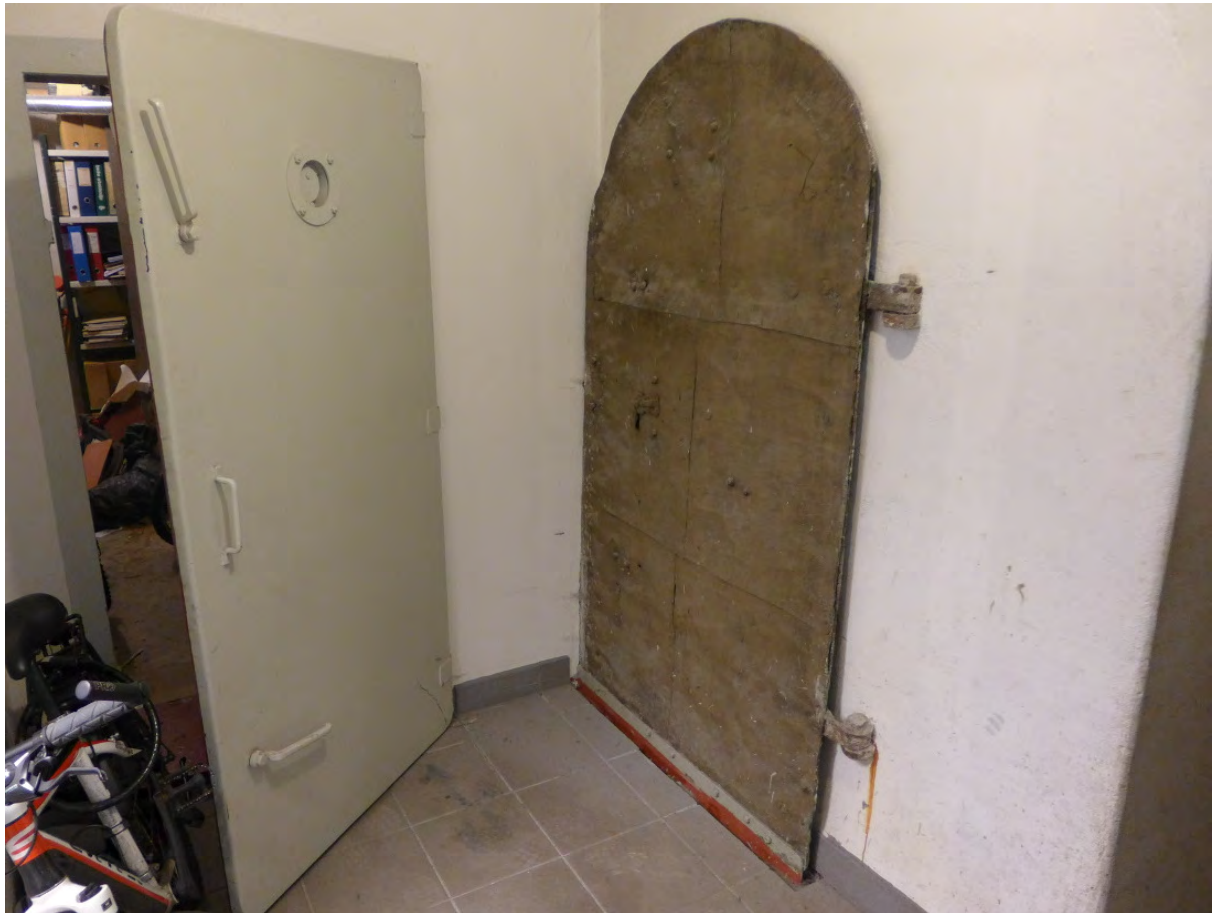
*Figur 13. I kjelleren under den ombygde folkekjøkkenbygningen, er det bevart steinkjellere med hvelv. En gammel jerndør, fremdeles hengslet til veggen i en ombygget døråpning, vitner om at kjelleren trolig har vært benyttet som brannsikkert lagerrom (Foto: Byantikvaren 2015).*

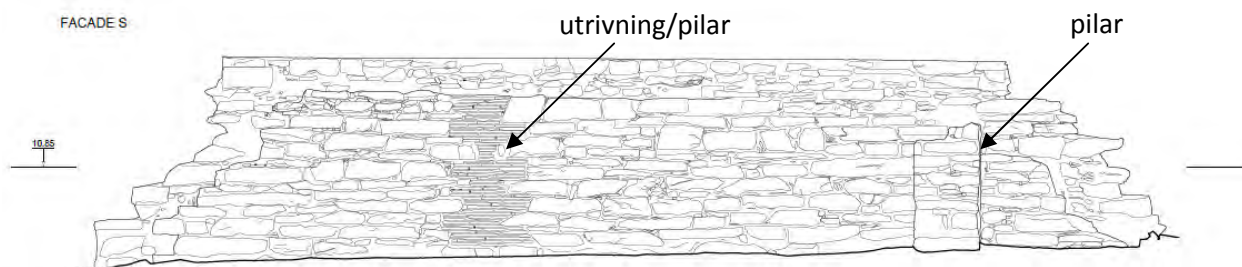
Figur 17. Fotogrammetrioppmåling av murliv mot SØ (Kilde: PAST 2015).

Den nederste delen av en pilar helt øst i muren er bevart og murt i forband med murlivet (figur 15). Pilaren er 160 cm høy, 80 cm bred og hviler på en stor profilert sokkelstein (figur 16). Trolig dreier det seg om en strebepilar som har hatt en støttefunksjon i et hvelvet rom (figur 18). 4,8 m lenger V i murlivet er en gjennomgående vertikal utrivning i muren reparert med skiferplater murt inn i mursåret (figur 15). Det er nærliggende å tro at dette mursåret er spor etter en tilsvarende pilar ettersom bredden er lik, og forbandt er indikert ved at stein i tilnærmet annethvert skift binder inn i mursåret. Det har ikke lyktes å gjendrive dokumentasjon om fugingen av muren, som ble utført med sementmørtel i tiden etter at ruinmuren ble påvist i 1966.

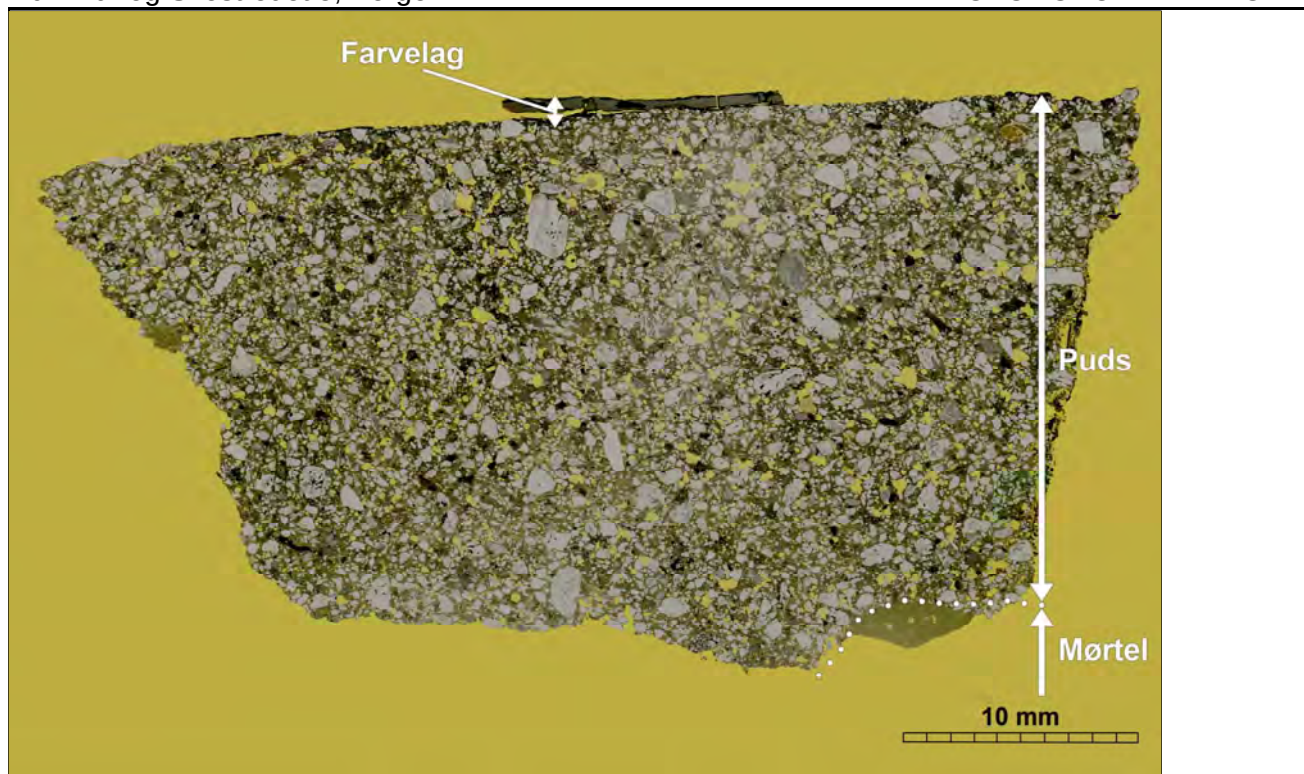
**Foto: 5** (T151117-2) **Type:** Mikrofoto **Prøve nr.:** P151117-2 **Belysning:** S **Filter:** -

**Prøve mærket: SK1, Skostredet 5.** Billedet viser det analyserede tyndslib med den undersøgte prøve. Ved fremstillingen af tyndslibet er prøven omstøbt og imprægneret med epoxy, som på billedet har en gul kulør. Prøven omfatter et pudslag af finkornet kalkcementmørtel. På bagsiden af pudslaget ses en lille vedhængende rest af finkornet kalkmørtel. På pudsens overflade er bevaret flere farvelag

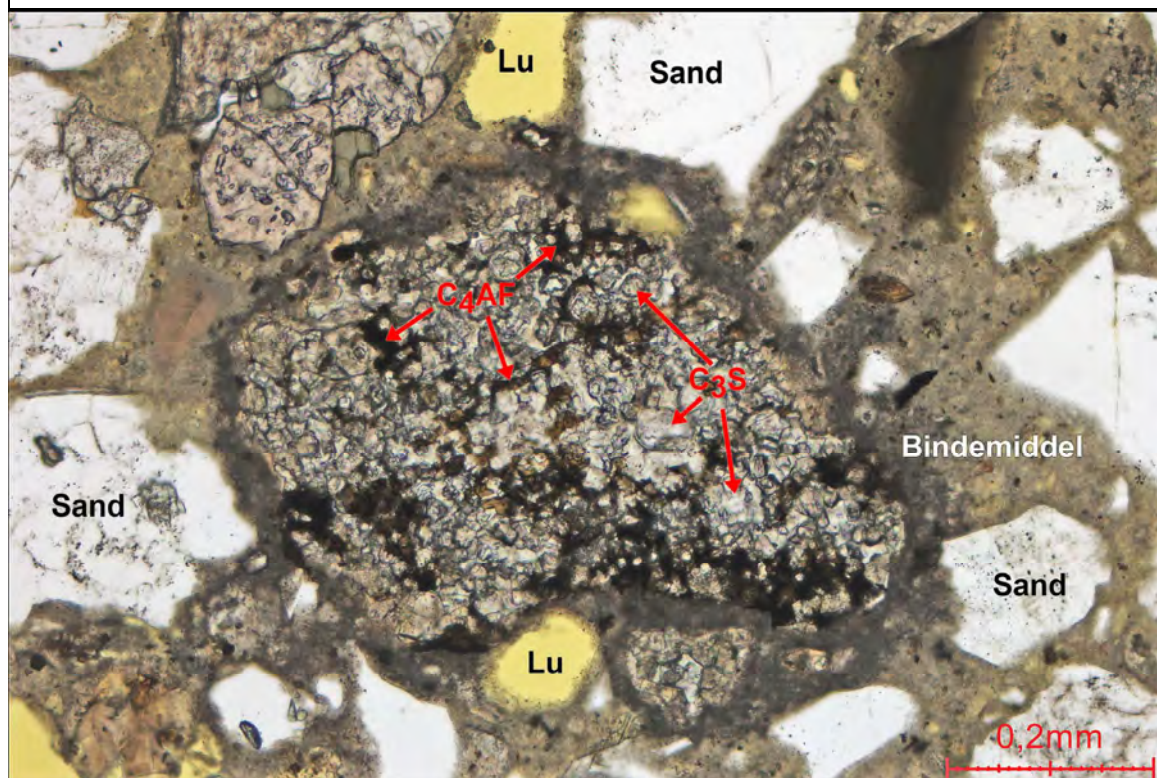
**Foto: 6** (F1407-4) **Type:** Mikrofoto **Prøve nr.:** P151117-2 **Belysning:** A **Filter:** -N

**Prøve mærket: SK1, Skostredet 5.** Billedet viser et stort korn af portlandcement i pudsens. Portlandcementen er af en meget groft formålet og uensartet type, som er karakteristisk for sidste halvdel af 1800-tallet. Det viste korn består af cementklinker-mineralerne alit ( $C_3S$ ) og ferrit ( $C_4AF$ ). Luftporer = Lu
