ANTIKVARISK DOKUMENTASJON

Rosetårnet barnehage

Olav Kyrres gate 59

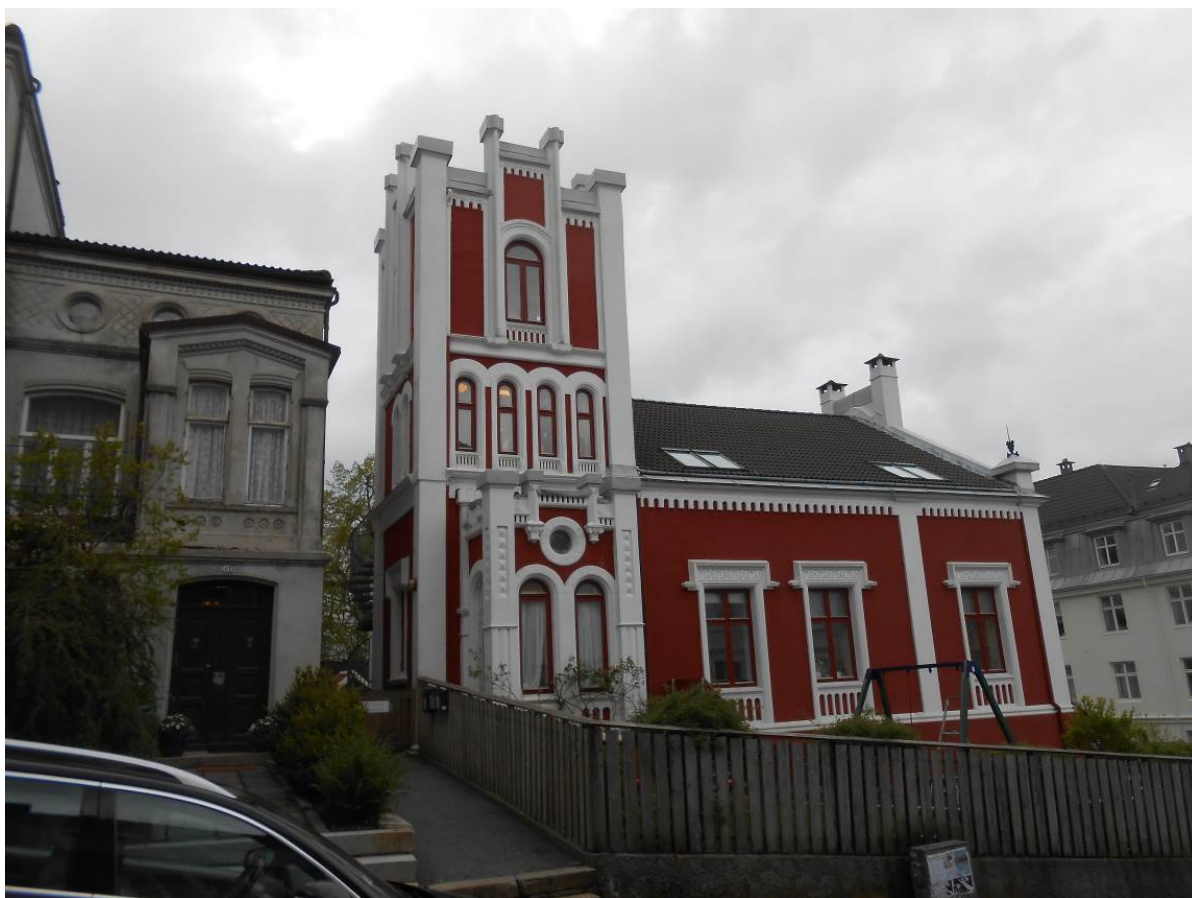
Figur 6: «Dette lille slott var det første huset som ble oppført i dette strøket, og er et bergensk Oscarshall i miniatyr» (sitat, Henrik Von Achen). Som på Oscarshall er tårnet bygningens hovedmotiv, og markeres også ved et lite karnapp og høy tetthet av buede vindu (Foto: Byantikvaren 2015).

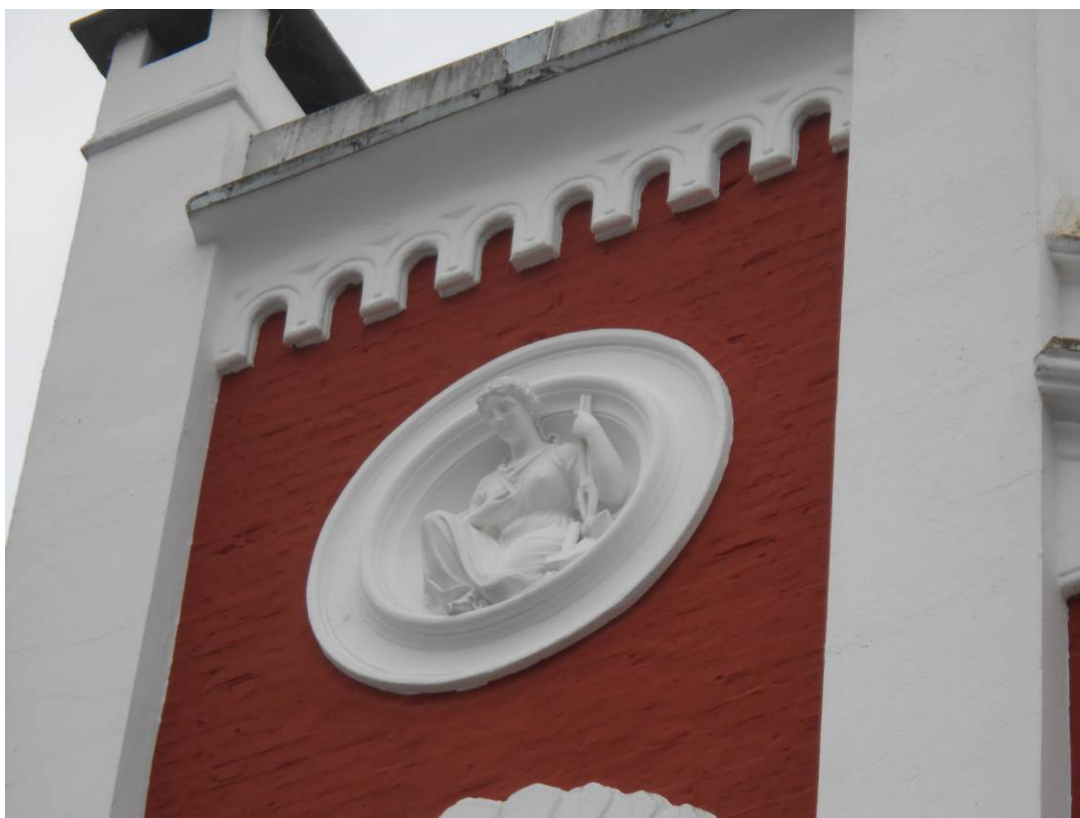
Figur 8: I gavlen mot hagen er en medaljong hvor jernbaneingeniøren har plassert sine tekniske symboler; passeren og vinkelhaken (Foto: Byantikvaren 2015).

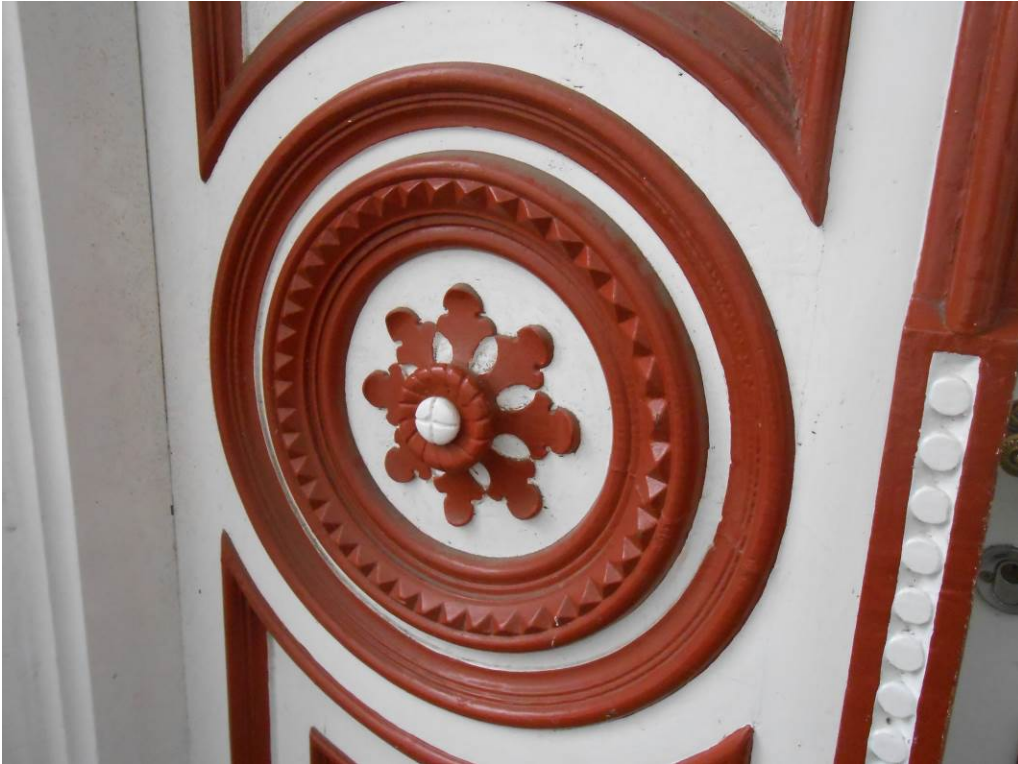
Figur 11: Inngangsdøren er opprinnelig og har rike utskjæringer og rike profiler (Foto: Byantikvaren 2015).

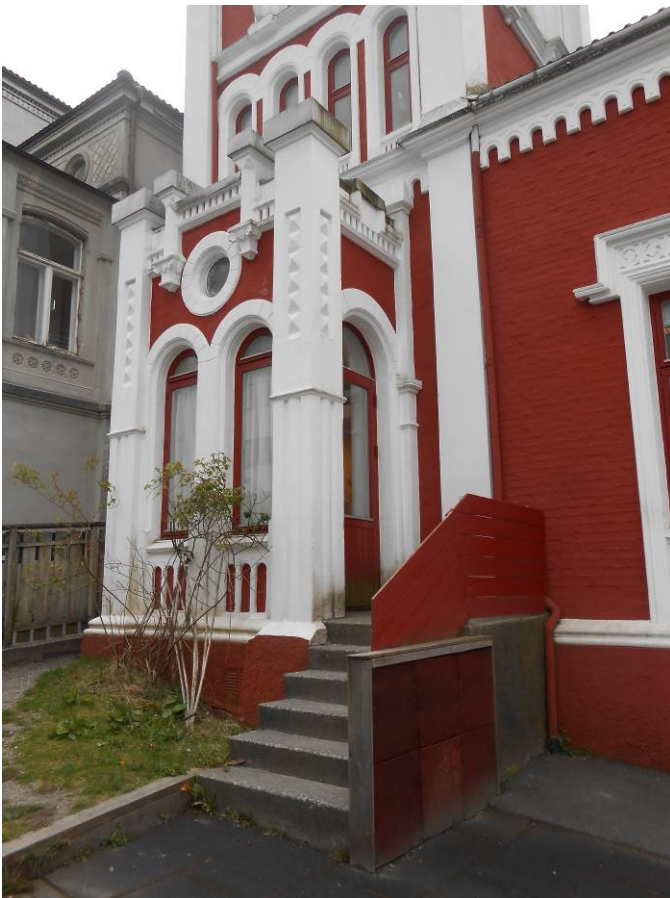
Figur 12: Karnappet i foten av tårnet er utstyrt med rundbuene vindu i nyromansk historisme. Inngang via en liten trapp til rommet som opprinnelig var et røkeværelse (Foto: Byantikvaren 2015).
