# MILJØSANERINGSBESKRIVELSE

## 10222290 Bjørnarhallen - Miljøsaneringsbeskrivelse

Øvre Seimsmark 70, Garnes

Utarbeidet i forbindelse med detaljregulering  
Arna. Gnr. 284, Bnr. 64 m.fl., Øvre Seimsmark - Bjørnarhallen.  
Arealplan-ID 70560000

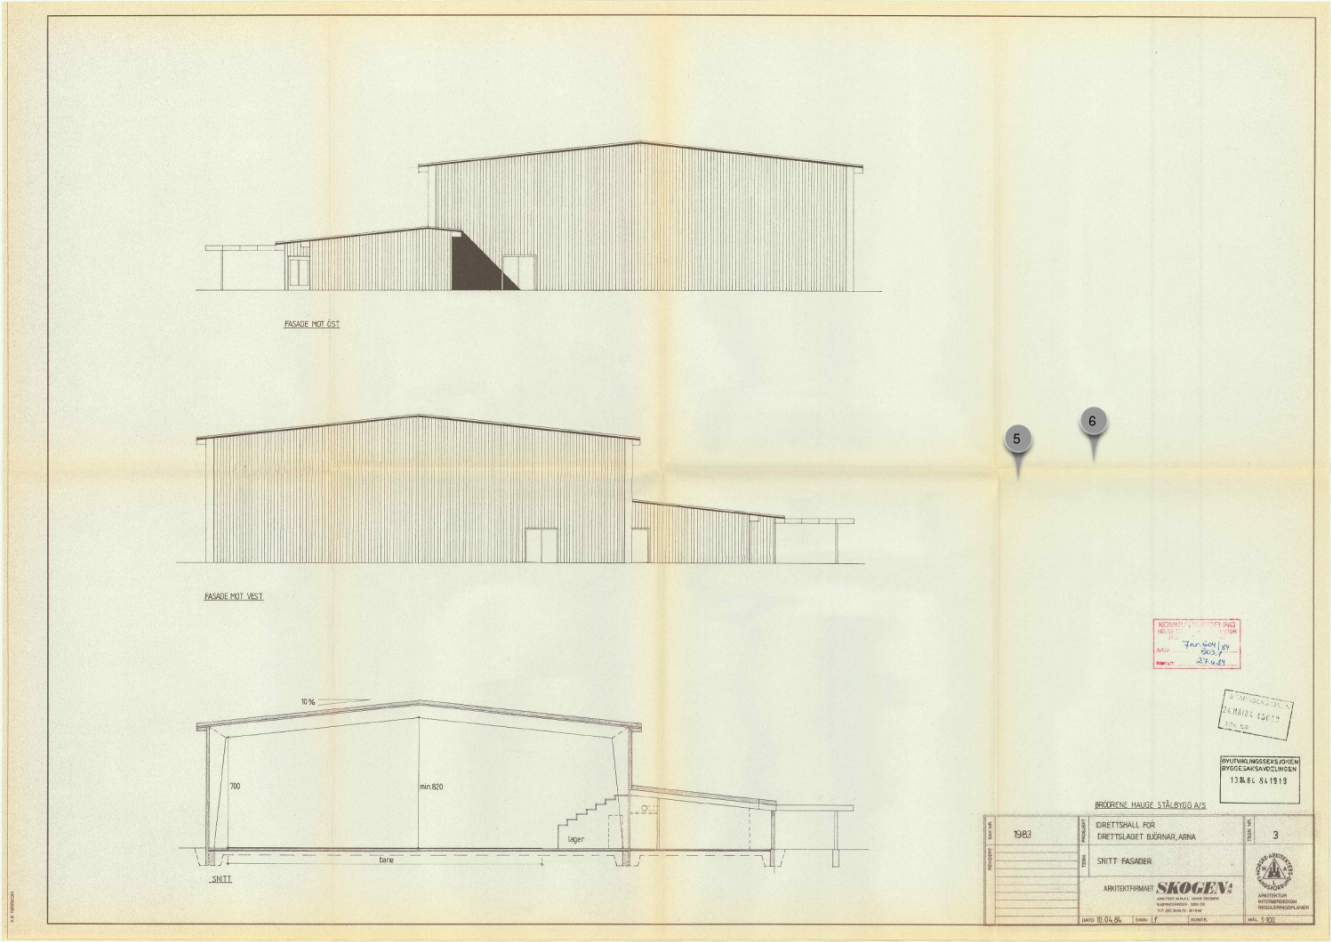
1. Fasade vest øst.pdf

| ID | Title | Description |
|---|---|---|
| 5 | P1 Gulvbelegg | Brakke 1 |

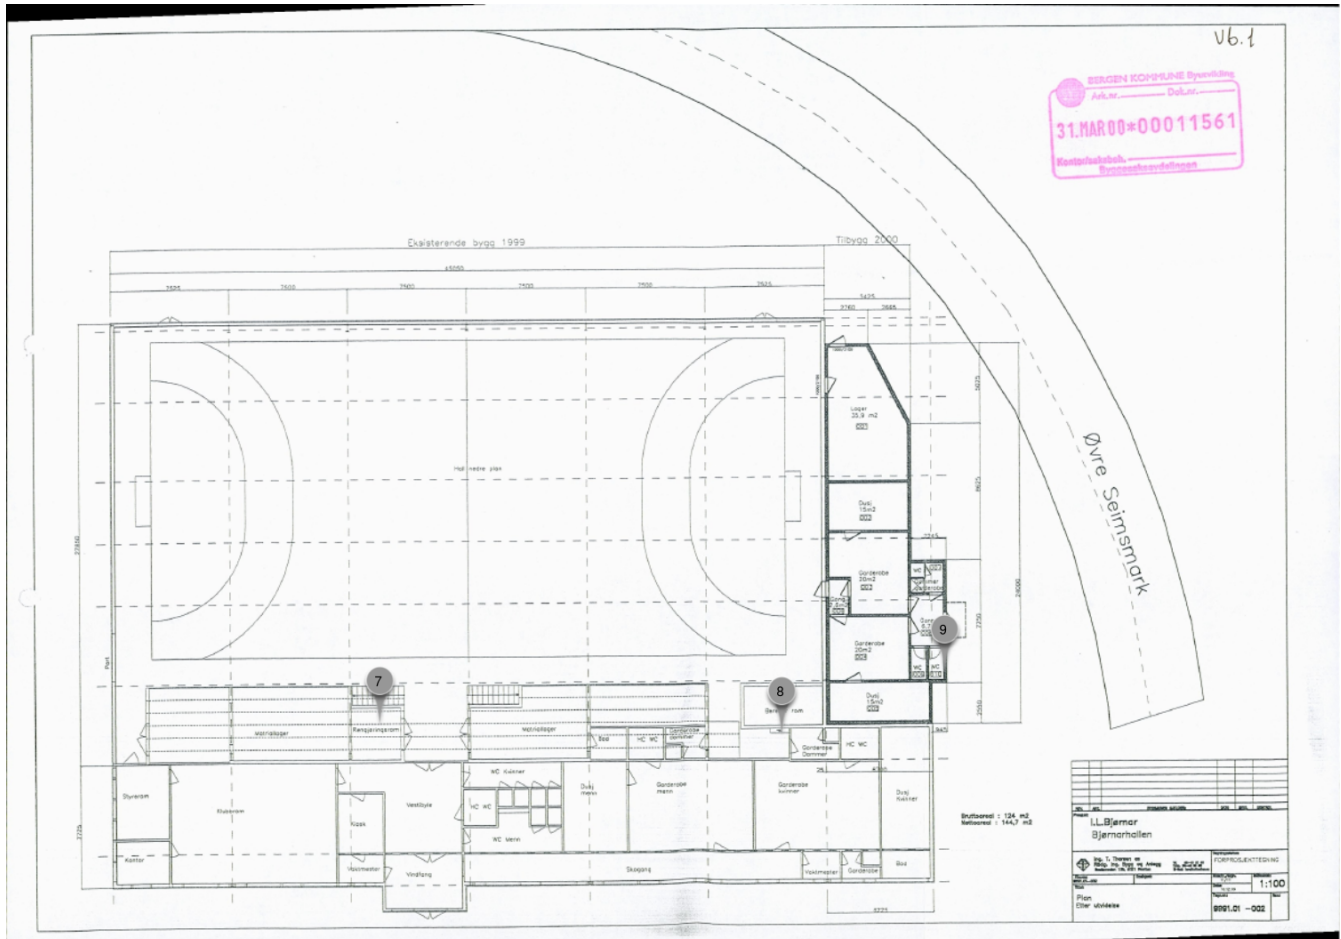
## 2. Plantegning m påbygg.pdf

| ID | Title | Description |
|---|---|---|
| 7<br>OPEN | P3 Betong, gulv | Plan 1, vaskerom |
