# SLUTTRAPPORT FOR SANERING AV SLETTEBAKKEN DEPONI AUGUST 2022 – JUNI 2025

A124245

Sluttrapport for tiltak i forurenset grunn

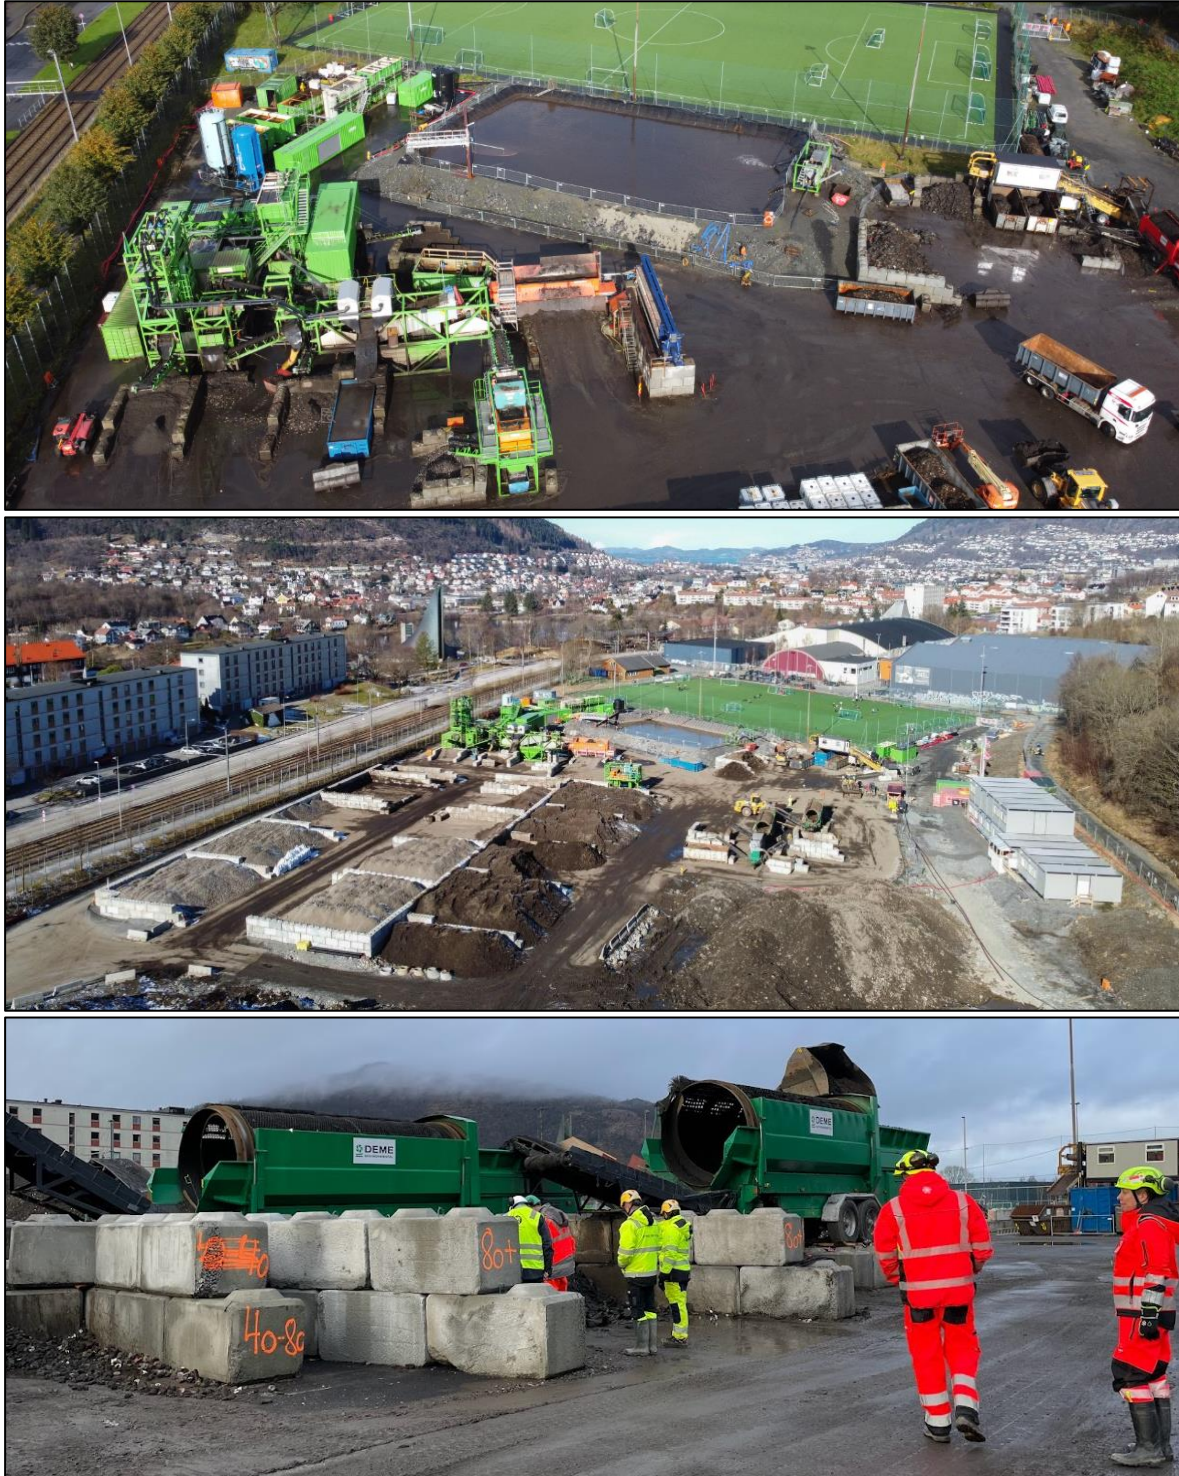
Figur 1: Dronefoto øverst er tatt mot nord av bufferbasseng, vannrenseanlegg og jordvaskeanlegg. Dronefoto i midten viser mottaksbåser for oppgravde og sorterte masser. Bildet nederst viser mottaksbåser for sortering i ulike fraksjoner.

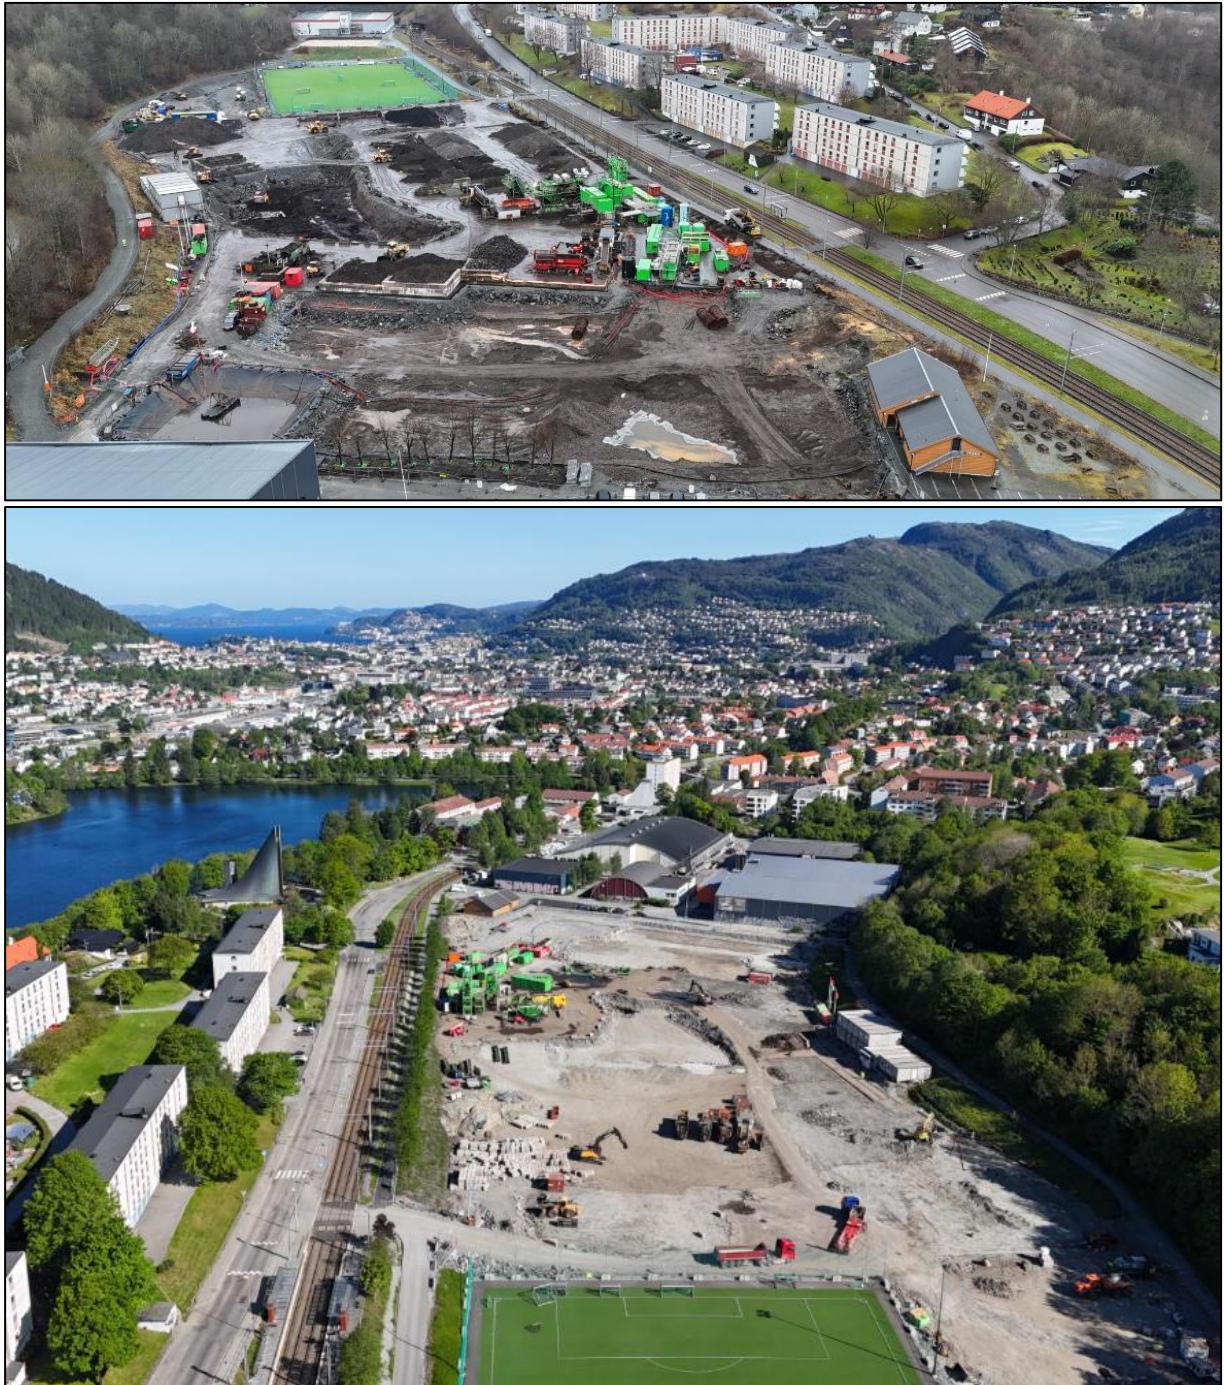
Figur 2: Dronefoto øverst er tatt mot sør, i desember 2024, og viser anleggsområdet med ny kunstgressbane i sør og masseutskifting i nord. Dronefoto nederst er tatt mot nord, i mai 2025, og viser tilnærmet ferdigstilt anleggsområde og nedrigging. Tveitevannet kan sees i nordvest.

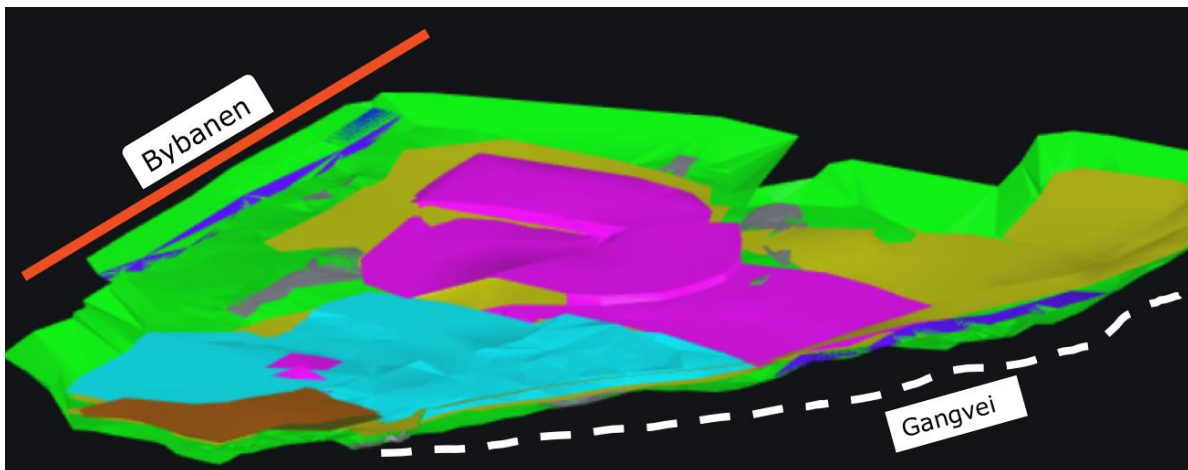
Entreprenøren har utarbeidet en 3D-modell som viser hvordan de ulike lagene på Slettebakken fordeler seg etter masseutskiftning. Figur 4 er et utklipp fra modellen, med Bybanetrasé og gangvei lagt inn for å kunne orientere seg. Figuren viser området i sør (mot Fysak) som er utgravd og tilbakefylt med sprengstein i bunn (lysebrun), så et lag med vaskede avfallsmasser i tilstandsklasse 4 (rosa), og så et lag med avfallsmasser i tilstandsklasse 3 (lyseblå). Det er ikke masseutskiftet helt inn mot Bybanetraséen på grunn av fare for utglidning, så torv (mørkeblå) og avfallsmasser ligger igjen her (Figur 5). Mot gangvei i øst ligger det også noe torv igjen.

Figur 4: Utklipp fra Entreprenørens 3D modell som viser hvordan de ulike lagene på Slettebakken fordeler seg etter masseutskiftning.

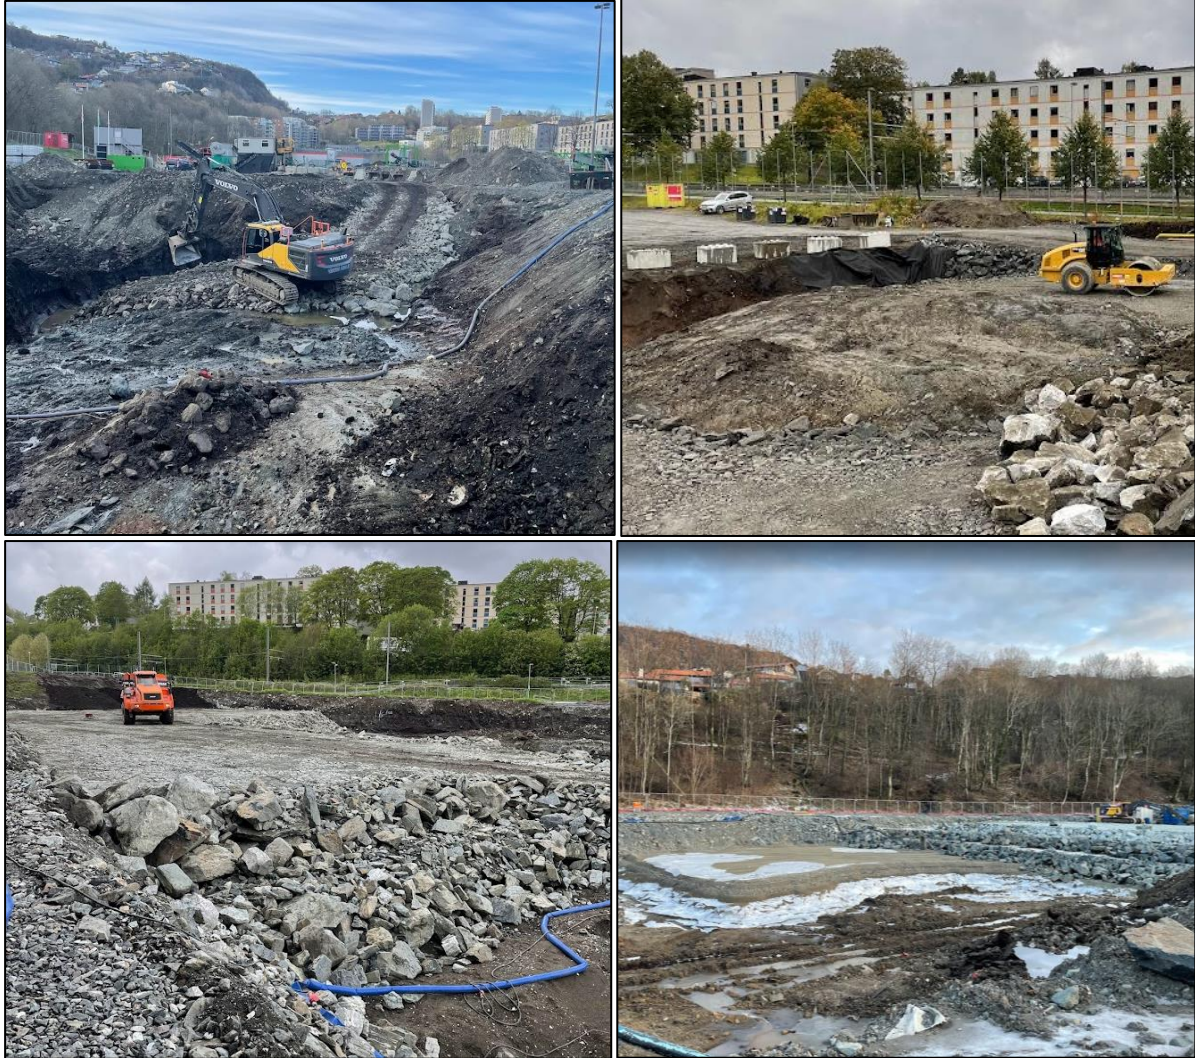
Mesteparten av området er fylt ut med tilkjørt sprengstein i bunn. Oppgravde masser er vasket og tilbakefylt (tilstandsklasse 1-4), mens topplaget består av sprengstein og grus i tilstandsklasse 1. Ren jord og torv (tilstandsklasse 1) er lagt i voller mot Bybane traséen og gangveiene. Bilder fra arbeid med tilbakefylling er vist i Figur 6.

Figur 6: Bilder fra masseutskifting.

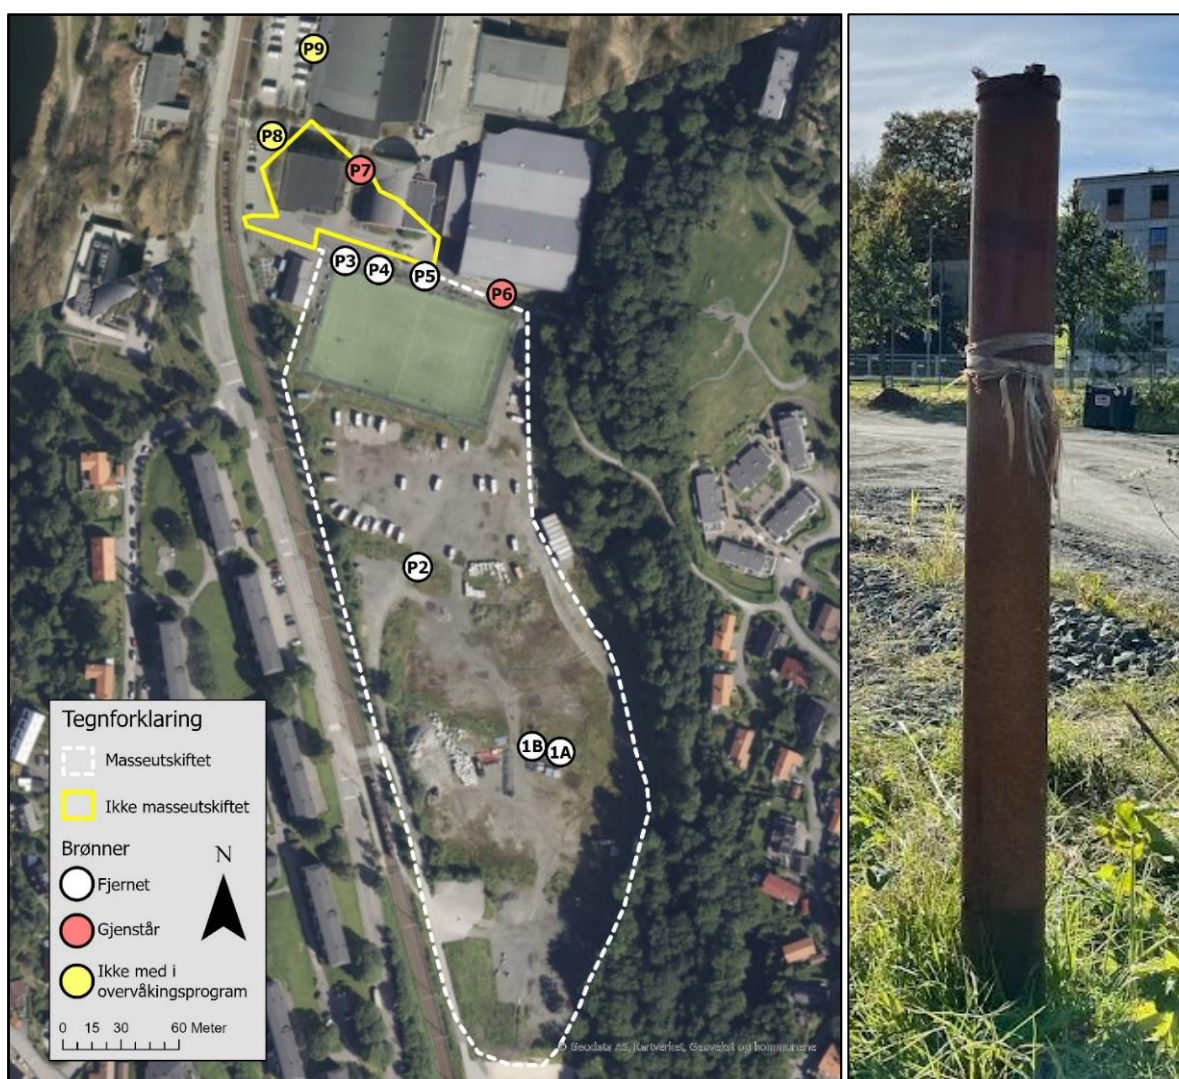
Da anleggsarbeidet startet opp var det totalt åtte brønner som ble overvåket (Figur 9). Brønnene er gravd bort fortløpende i forbindelse med masseutskiftingen, og det gjenstår nå kun to brønner (P6 og P7) nord for tiltaksområdet. Grunnvann fra enkelte brønner har vært mer forurensset enn andre, men felles for alle brønnene er at kvaliteten på grunnvannet ikke har endret seg som følge av anleggsarbeidet og konsentrasjonen av de målte parameterne har holdt seg stabil.

Figur 9: Plassering av brønner i og utenfor tiltaksområdet. Bilde av brønn 1a er vist til høyre.

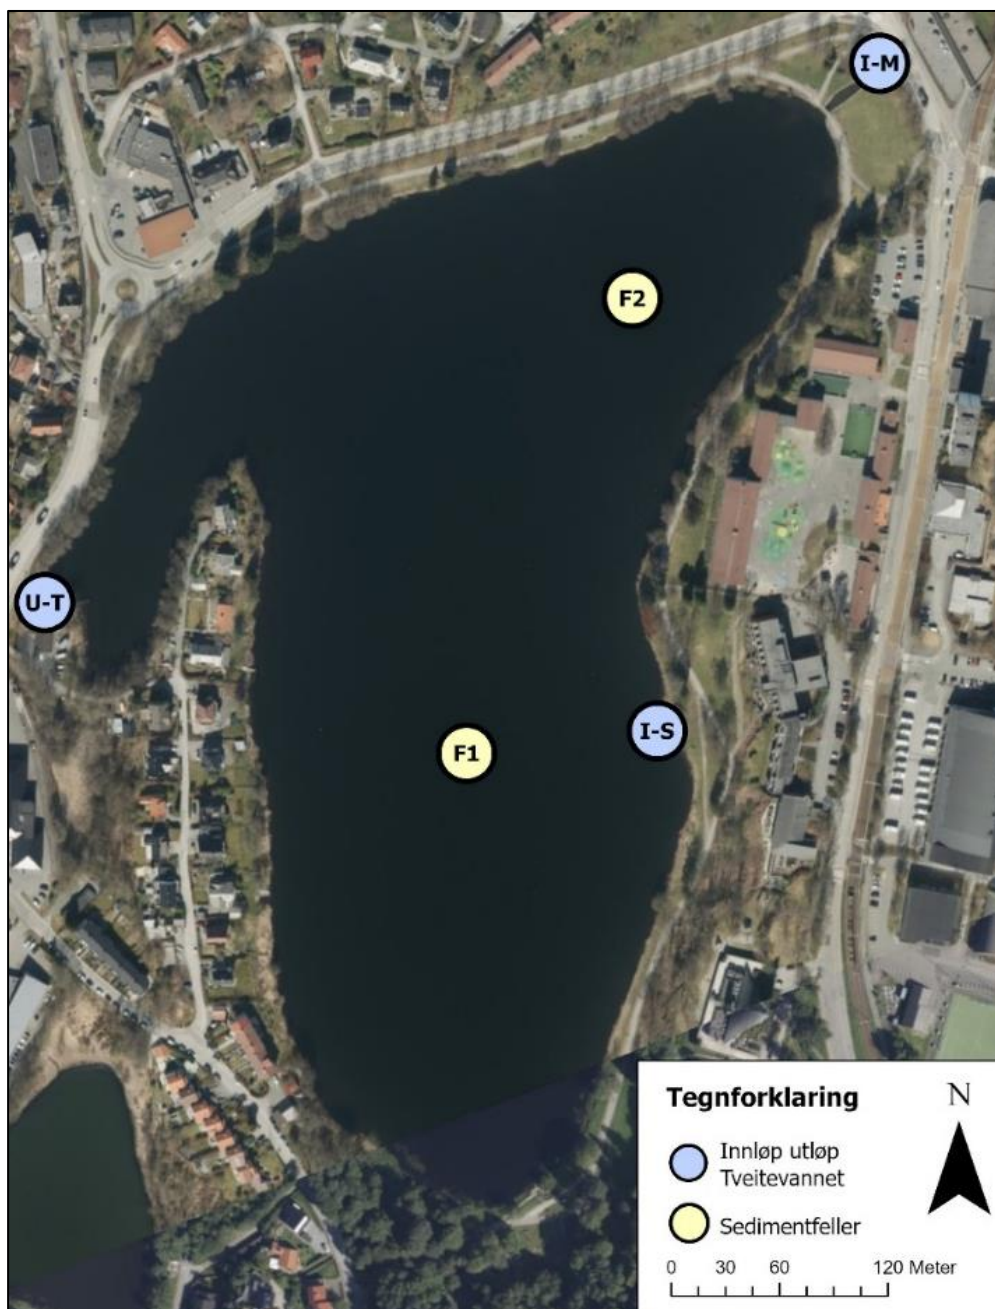
Figur 10: Målestasjoner i Tveitevannet er plassert ved innløp fra Slettebakken (I-S), innløp fra Mannsverk (I-M) og utløp fra Tveitevannet (U-T). Sedimentfelle er plassert nær innløp fra Slettebakken (F1) og nær innløp fra Mannsverk (F2).

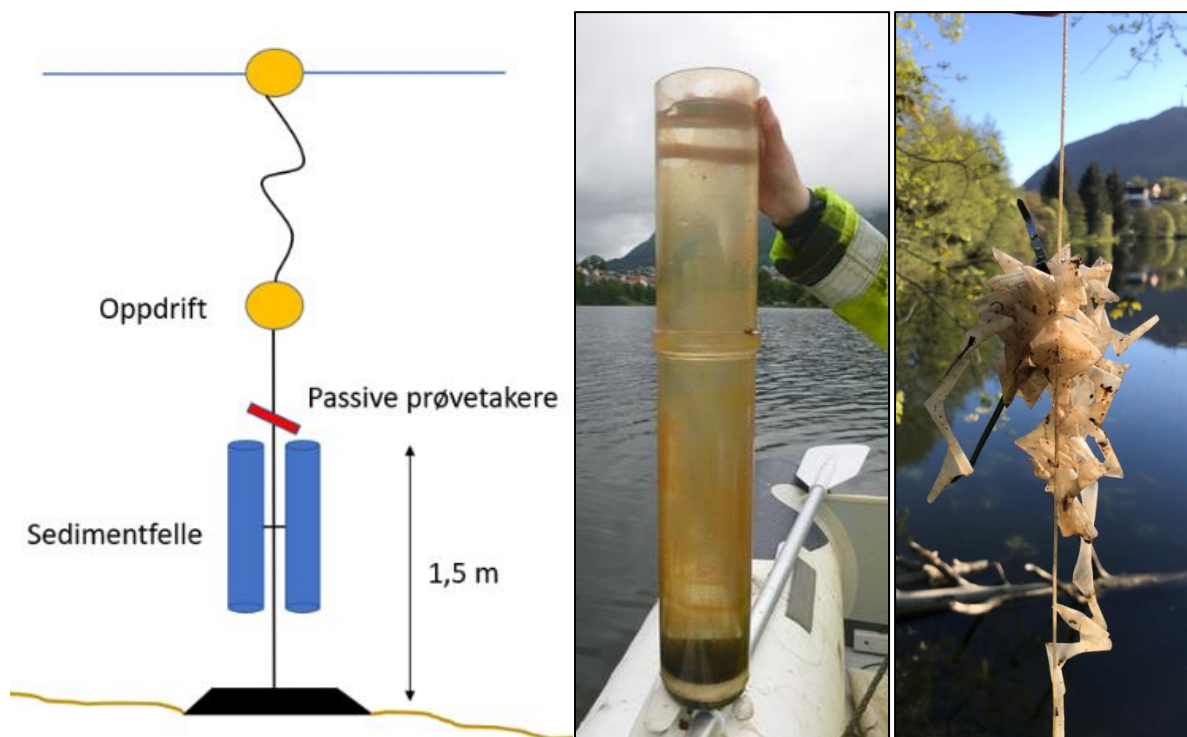
Figur 11 viser sedimentfelleriggen og plassering av POM (passiv prøvetaker). Sedimentfellene i Tveitevannet ble satt ut i september 2022 og hentet opp igjen i mai 2025. Sedimentfellene ble tømt flere ganger i denne perioden, og sedimentet som ble fanget i fellene ble sendt til analyse.

Figur 11: Sedimentfellene har vært plassert 1,5 m over sjøbunnen, med fire rør (bildet i midten) på hver stasjon som samler partikler. POM (passiv prøvetaker vist på bildet helt til høyre) er festet like over åpningen til sedimentfelle-rørene.

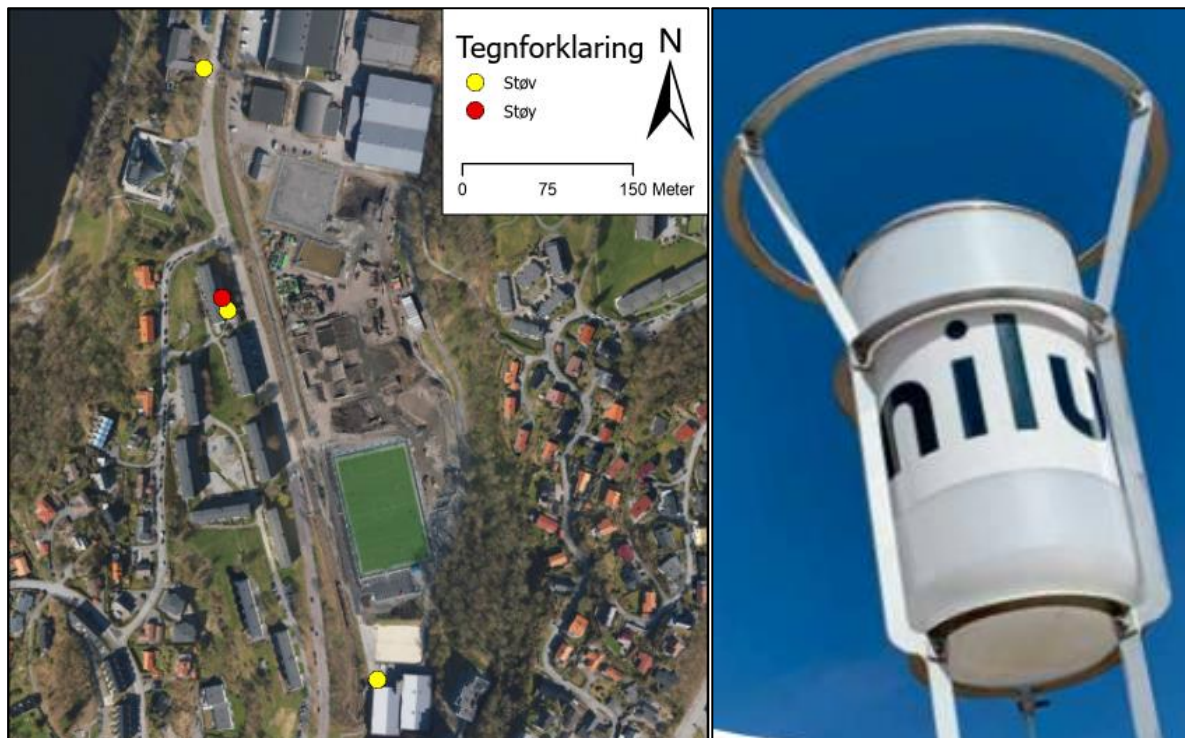
Figur 13: Plassering av støvbøtter (gul sirkel) og støymåler (rød sirkel). Bildet til høyre viser en støvbøtte.

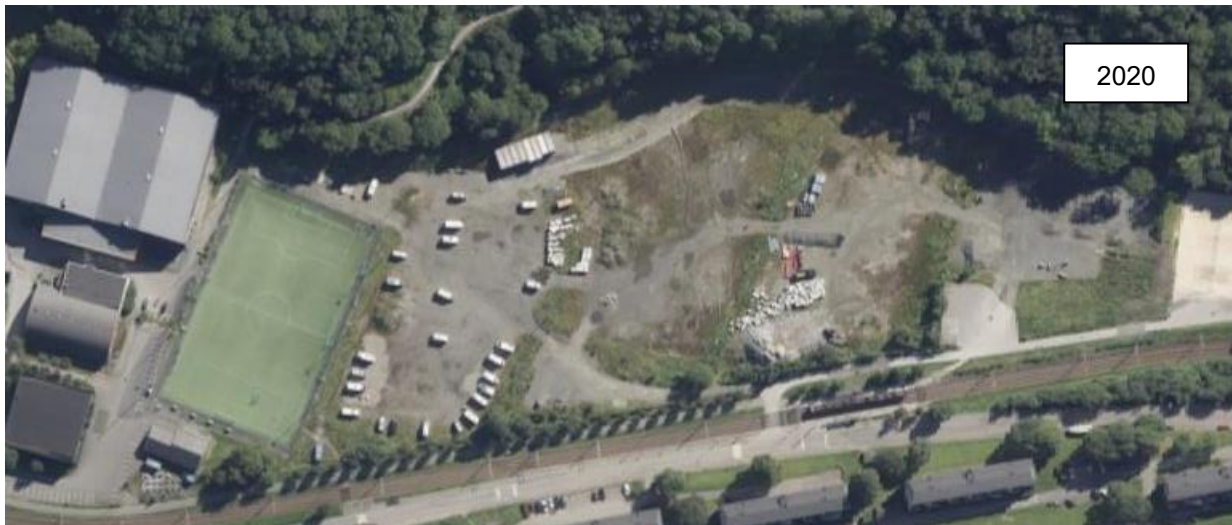
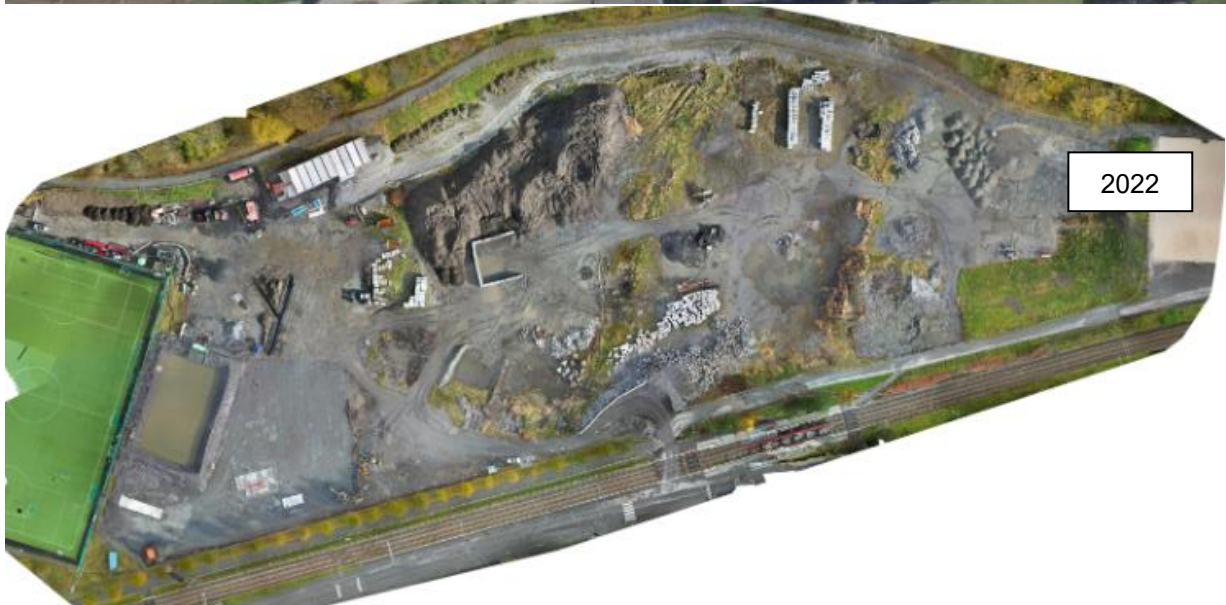
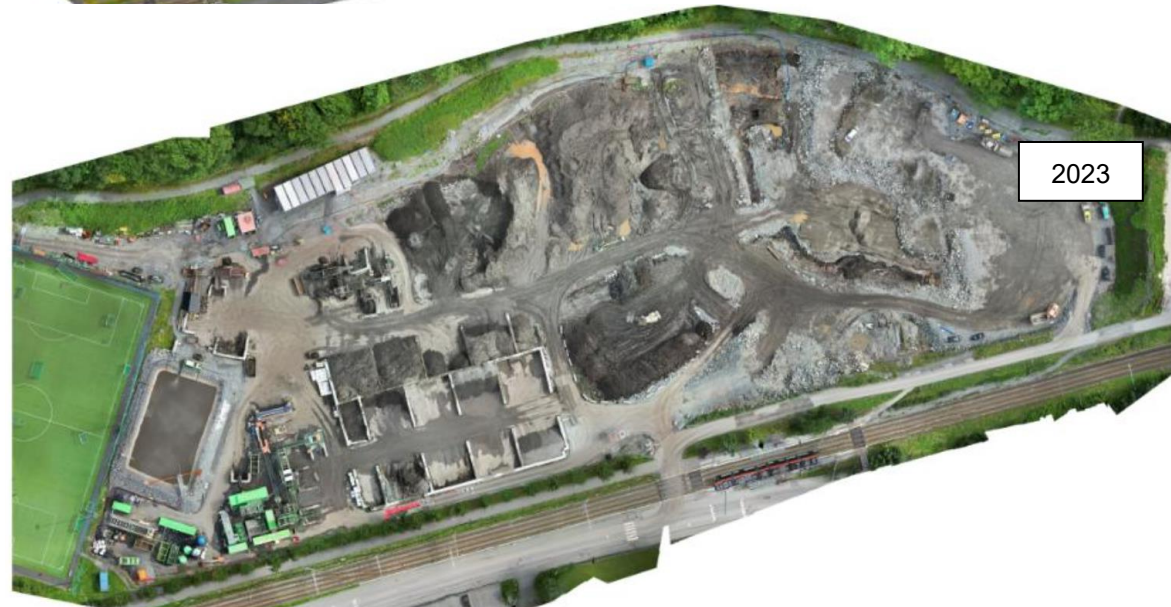
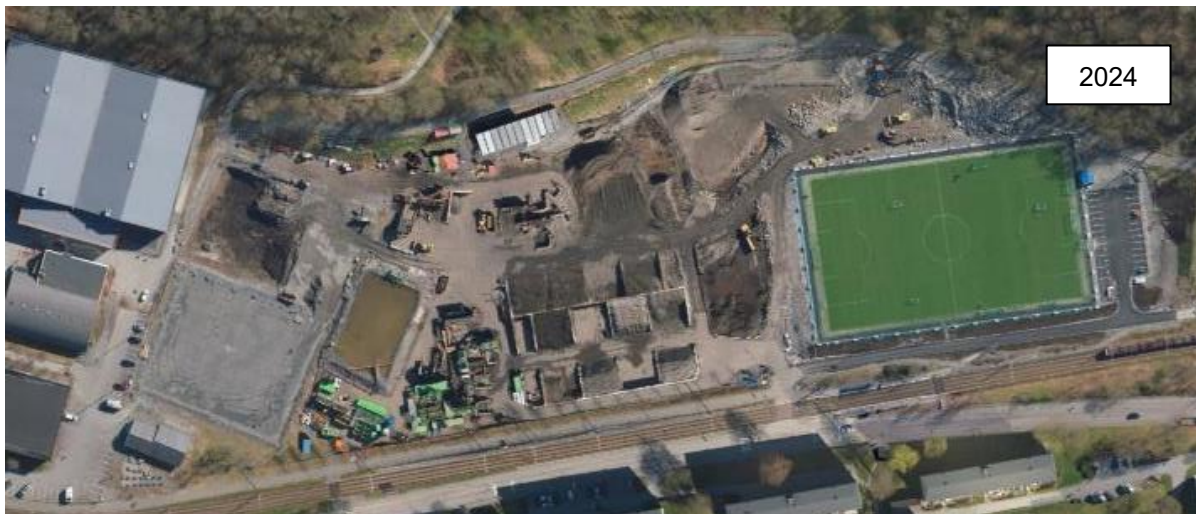
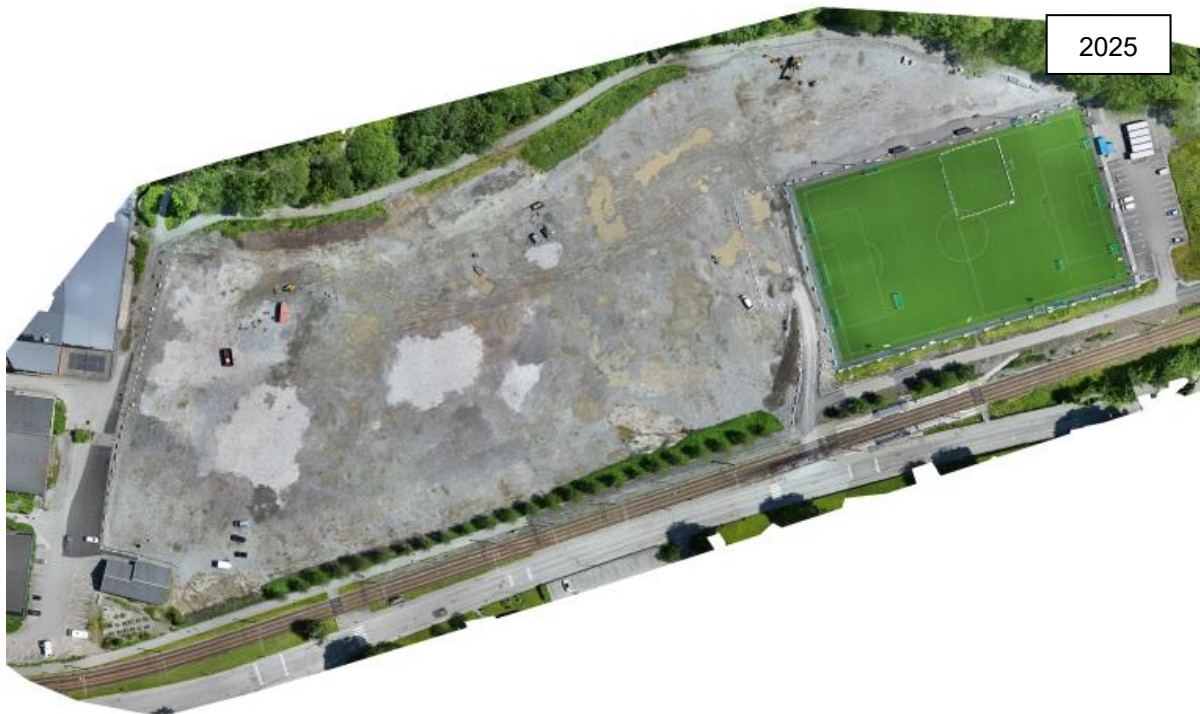
Figur 16: Bilder av tiltaksområdet fra før tiltak og gjennom anleggsperioden. Flyfoto (2020 og 2024) er hentet fra Norgebilder.no. Dronefoto (2022, 2023 og 2025) er tatt av entreprenøren.
