BERGEN  
KOMMUNE

# Tilstandsrapport

## 2022

# Bergenshallen

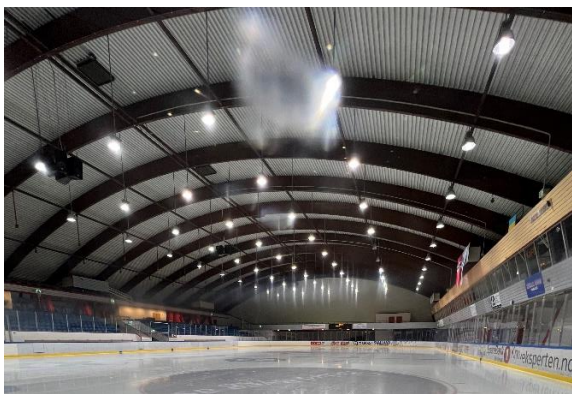
Bilde nr. 221.1  
Bæresystem i tak av limetrekonstruksjoner.

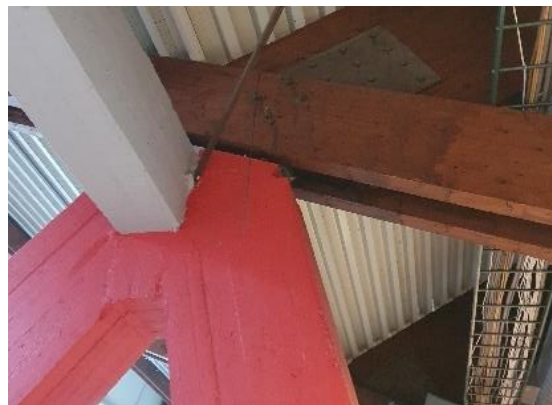
Bilde nr. 223.1  
Betong og limtrebjelker.

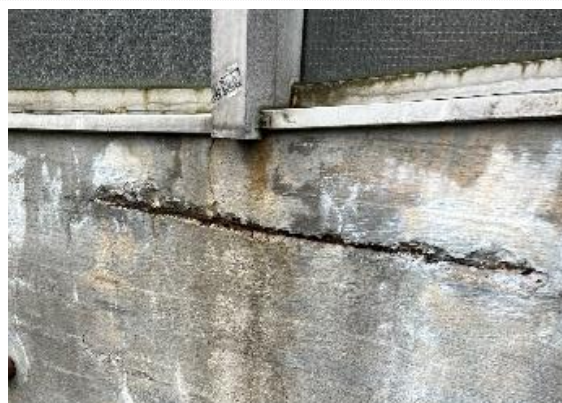
Det er ikke utført undersøkelser av fundamentering, men det er ikke opplyst eller registrert setninger eller skader på synlig fundamentering. Det er noe riss i betong som det bør følges med på. Betongkonstruksjon har stedvis avskalling og synlig armering, som må utbedres. Limtrekonstruksjonene i hallen ser ut til å være i god stand. Det påpekes at det ikke var mulig å inspisere takbjelker i hallen, da det ikke var tilgjengelig lift.

Bilde nr. 231.2  
Synlig armering i yttervegg mot nord.

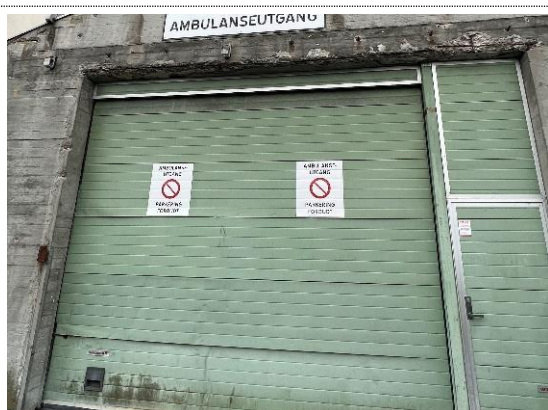
Bilde nr. 231.3  
Synlig armering i overkant av port mot nord.  
Port bør vaskes

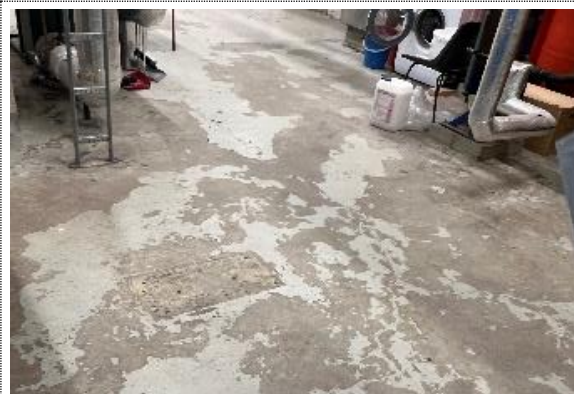
Bilde nr. 251.1  
Gulv på teknisk rom er i dårlig stand og bør overflatebehandles.

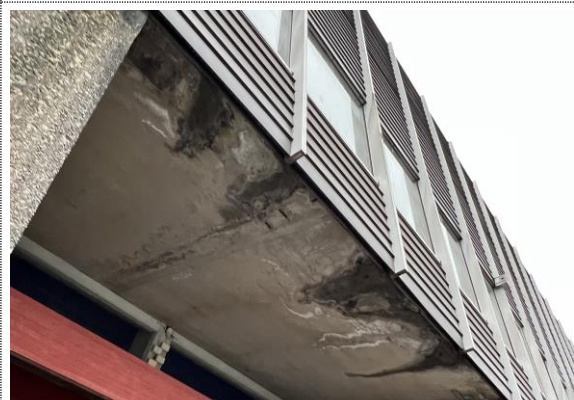
Bilde nr. 251.5  
Utkraget dekke i fasade mot vest. Synlig armering.

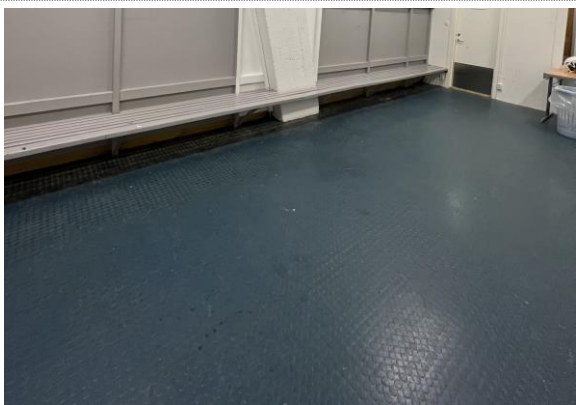
Bilde nr. 255.2  
Gulvoverflater i garderobe er generelt i god stand.

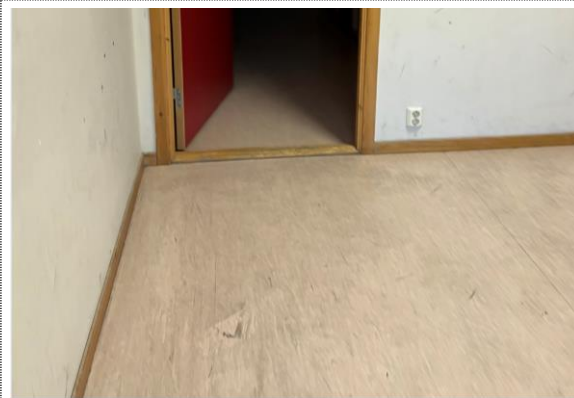
Bilde nr. 255.3  
Gulvoverflate i tilbygg har en del bruksmerker

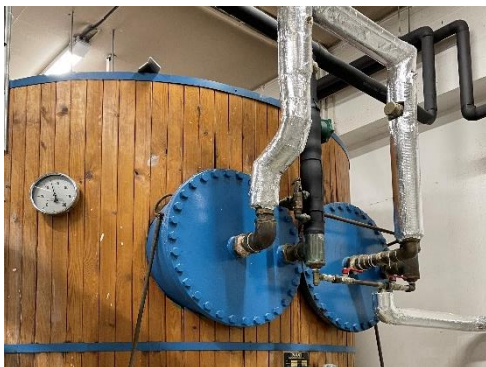
Bilde nr. 310.01  
Etterisolert varmerør tilknyttet bereder fra byggeår 1967.

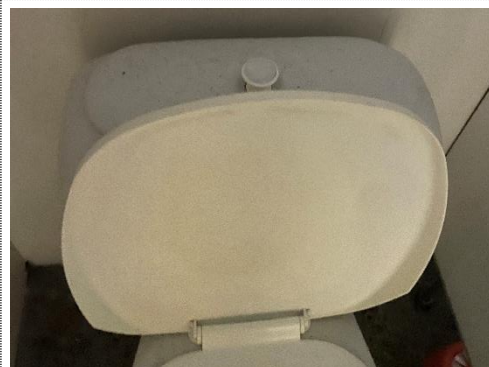
Bilde nr. 310.04  
Toaletter ved inngang B.

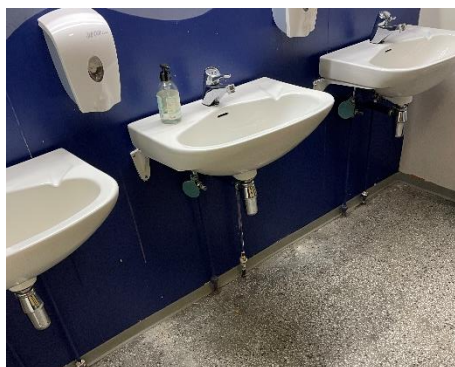
Tilstanden på sanitæranlegget er av varierende kvalitet. Deler av utstyret er fra byggeåret 1968 og har passert anbefalt brukstid, samtidig som enkeltkomponenter er av nyere dato. På grunnlag av levetid på vann- og avløpsnett, anbefales det å installere nytt sanitæranlegg i ishallen. Faren for lekkasjer er økende.

Bilde nr. 310.05  
Eldre vannrør på toalett ved inngang B.

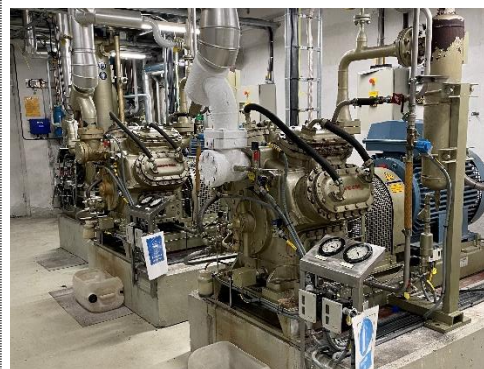
Bilde nr. 350.02  
Kjølemaskiner fra 2005.

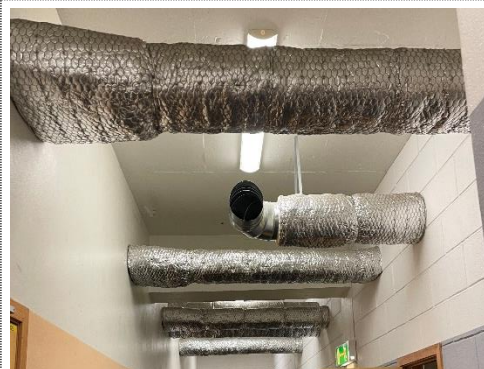
Bilde nr.360.02  
Åpen kanal i korridor ved garderober i Ishallen.

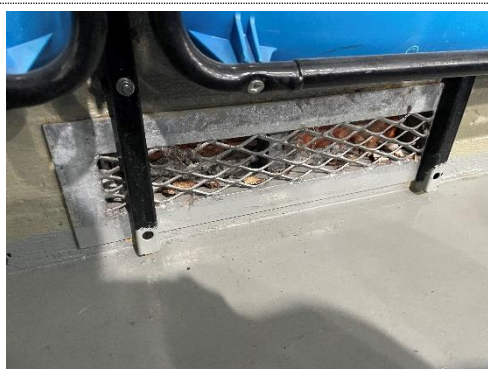
Bilde nr.360.03  
Avtreksrister under tribune, tilknyttet  
ventilasjonsanlegg fra 1967.

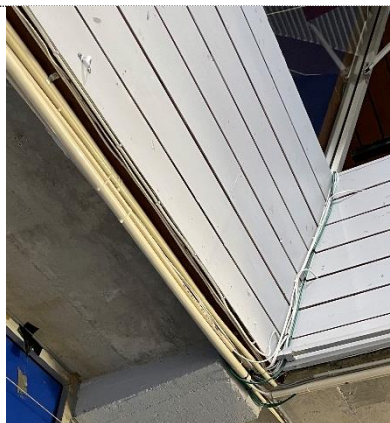
Kursopplegg har en forventet levetid på 30 år, avhengig av bruk, miljø og vedlikehold. I Bergenshallen er det aller meste av kabelinstallasjon fra byggeår. Store deler av stikk og brytere er like gammelt og slitt. Etter hvert som behov endrer seg og det blir behov for mer, nytt og annet utstyr med tilhørende kabelinstallasjoner, krever det litt arbeid for å gjøre det på en god måte. Det er ikke alltid gjort i Bergenshallen. Anbefaler å innen 1 år feste opp kabel skikkelig, bytte skadede og defekte deler av installasjonen og planlegge videre kabelutskifting. Innen 10 år bør en bytte og oppgradere kabelinstallasjonen i hele bygget.

Bilde nr. 433.12  
I hall. Senere kabelinstallasjoner stripset til opprinnelige installasjoner.

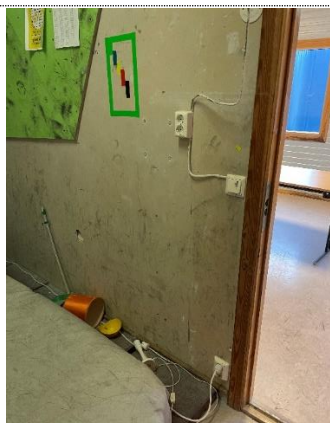
Bilde nr. 433.20  
Klatrerom. Løse kabler.

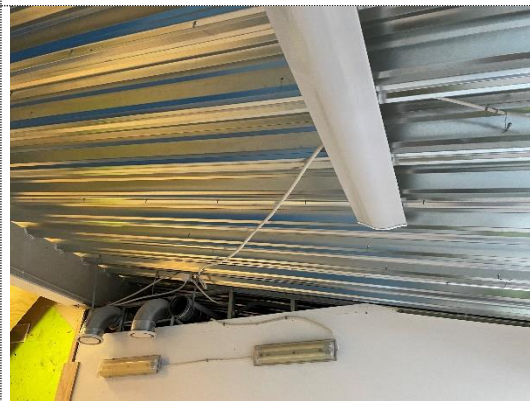
Bilde nr. 433.21  
Løse/midlertidig festet kabel i tak.

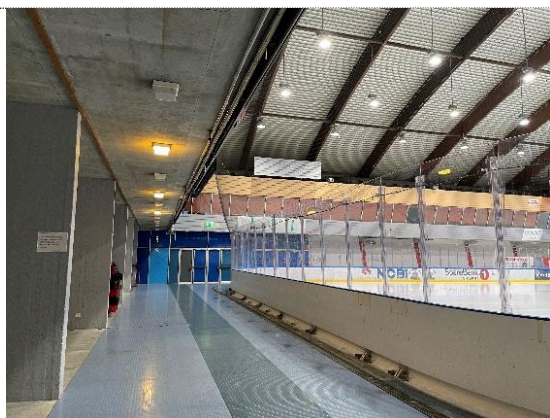
Bilde nr. 442.01  
Defekte armaturer

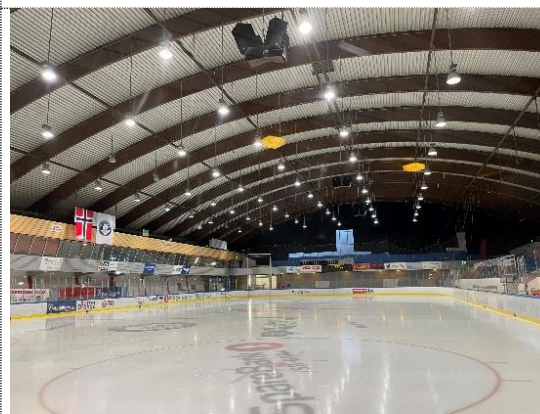
Bilde nr. 442.02  
Noen defekte pærer

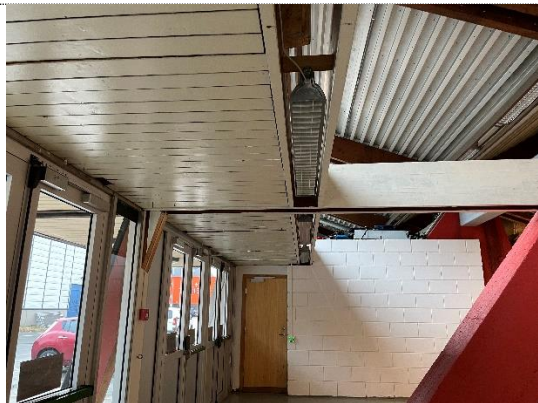
Bilde nr. 442.03  
Inngangsparti. Eldre armaturer

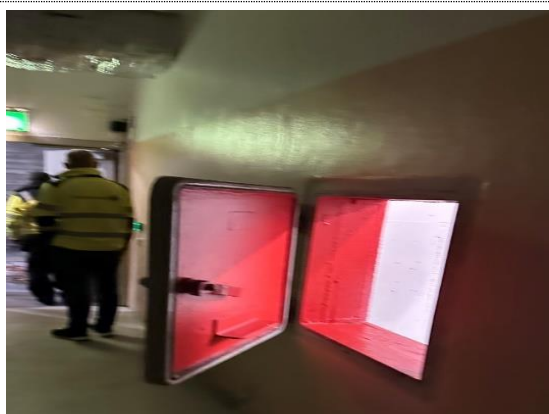
Bilde nr. 961.5  
Uklassifisert luke fra tilfluktsrommet. Anbefales å etablere røykskille E 30 - CSa i korridor.

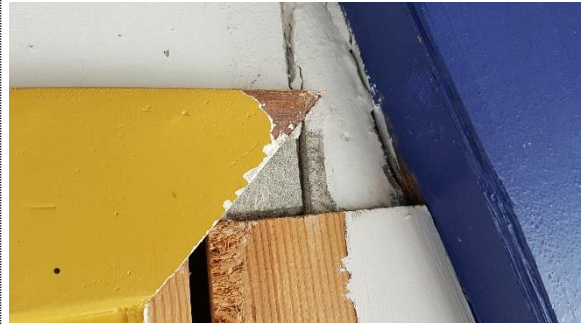
Bilde nr. 8 – Eternitplater i skillevegger ved kjøkken.

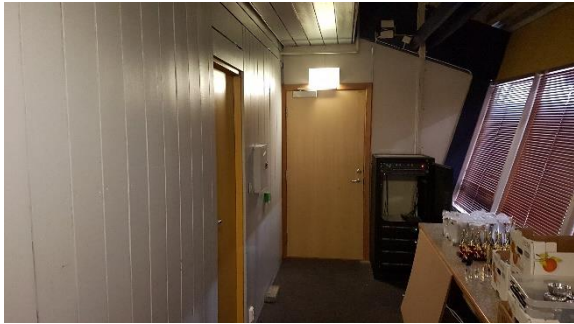
Bilde nr. 13 – Internit og eternit i flere rom ved kjøkken, mot hall.

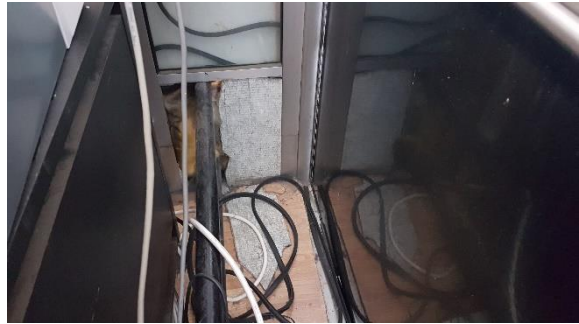
Bilde nr. 14 – Knust eternitplate i kontor i 1. etasje, vestside.

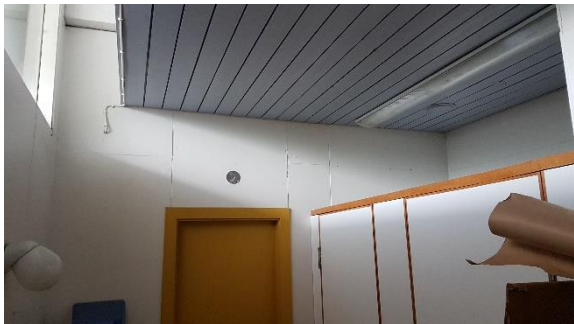
Bilde nr. 15 – Toalett ved ny port på vestsiden. Internit i himling, eternit på vegger. Tilsvarende i publikumstoalett ved søndre trappehus.

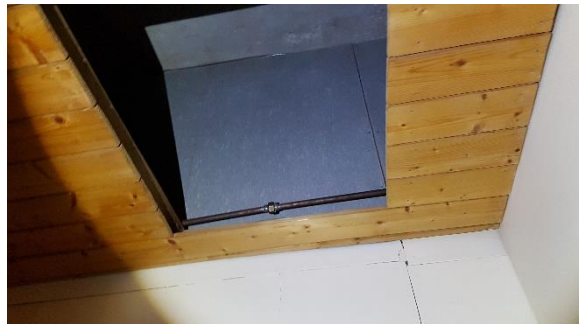
Bilde nr. 16 – Lagerareal, 1. etasje vest. Internit i himling, eternit på vegg.

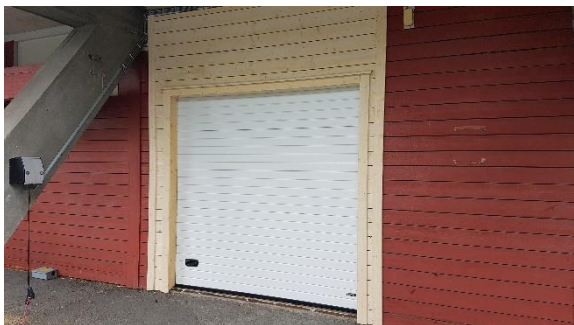
Bilde nr. 17 – Noen plater er sanert i forbindelse med utskifting av port på vestsiden.

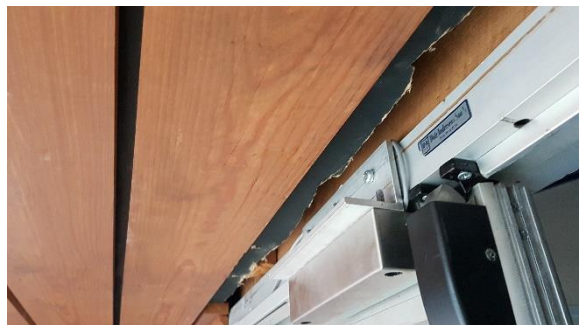
Bilde nr. 18 – Internitplater over himling ved innganger til kafe i 2. etasje.

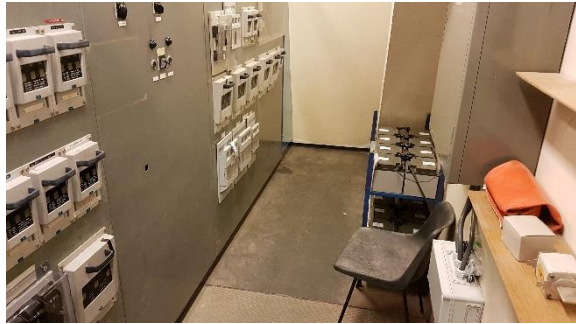
Bilde nr. 19 – Asbestholdige rikettfliser på gulv i tavlerom.

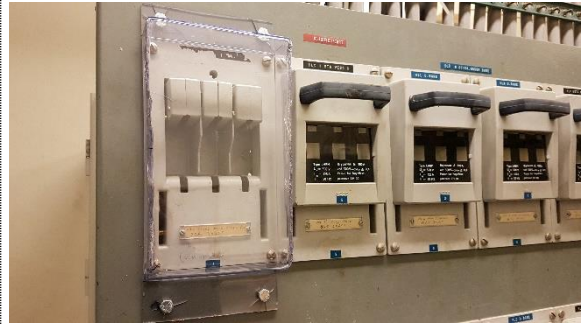
Bilde nr. 20 – Hovedtavle. Asbestholdige skilleplater i bryter til venstre.
