TILSTANDSVURDERING AV  
**RUINEN ETTER  
ERKEBISPEGÅRDEN I  
BERGEN**

STRANDGATEN 197b, 5004 BERGEN  
GNR 165, BNR 402

Saksnr.: 200901811-9

**Byantikvaren**  
2010

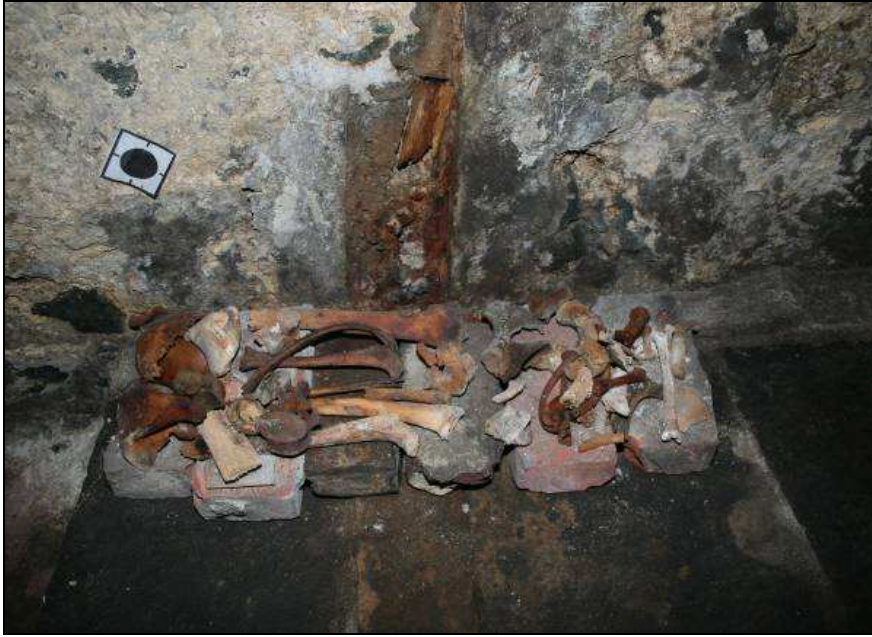
Fig 9. Beinmaterialet fra rommene(R8-R10) under terrassen sør for Nykirken slik det lå da det ble samlet inn (foto: Byantikvaren 2009).

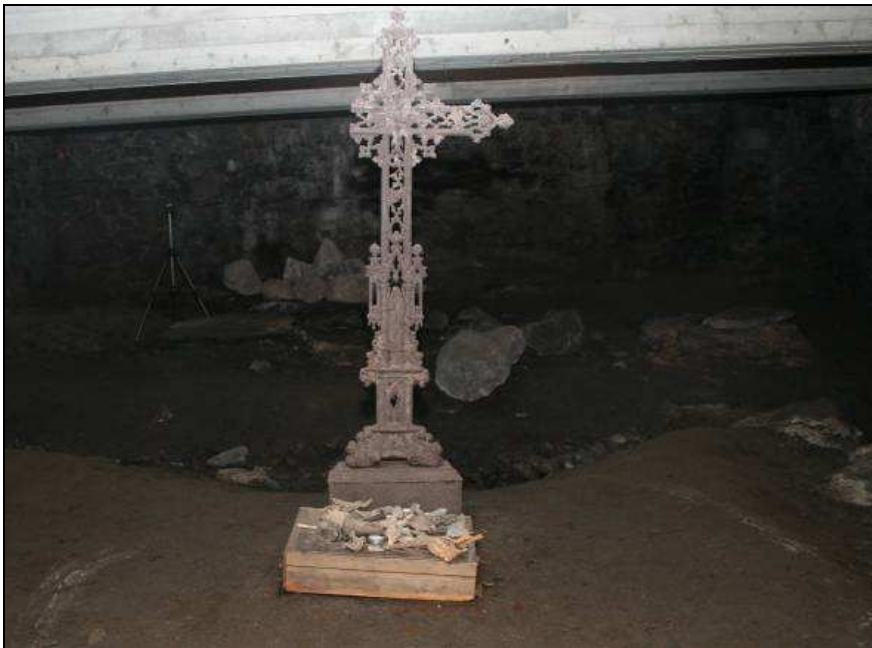
Fig 10. I ruinrommet under kirken lå skjelettrestene i en kasse under et gravkors da de ble samlet inn. Bein-fragmentene stammer trolig fra flere steder i ruinrommet (foto Byantikvaren 2009).

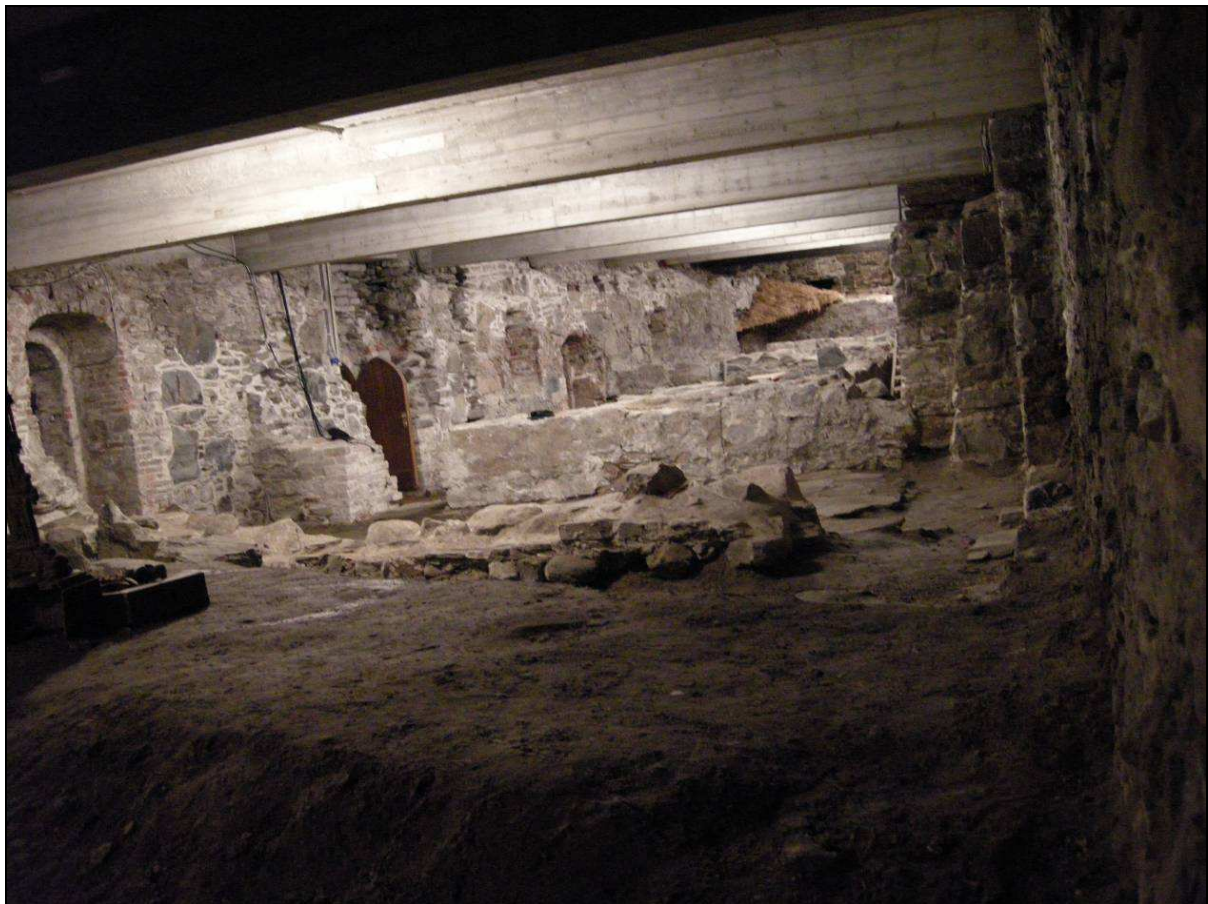
Fig 18. Ruinrommet under kirken mot sør (foto: Byantikvaren 2009).

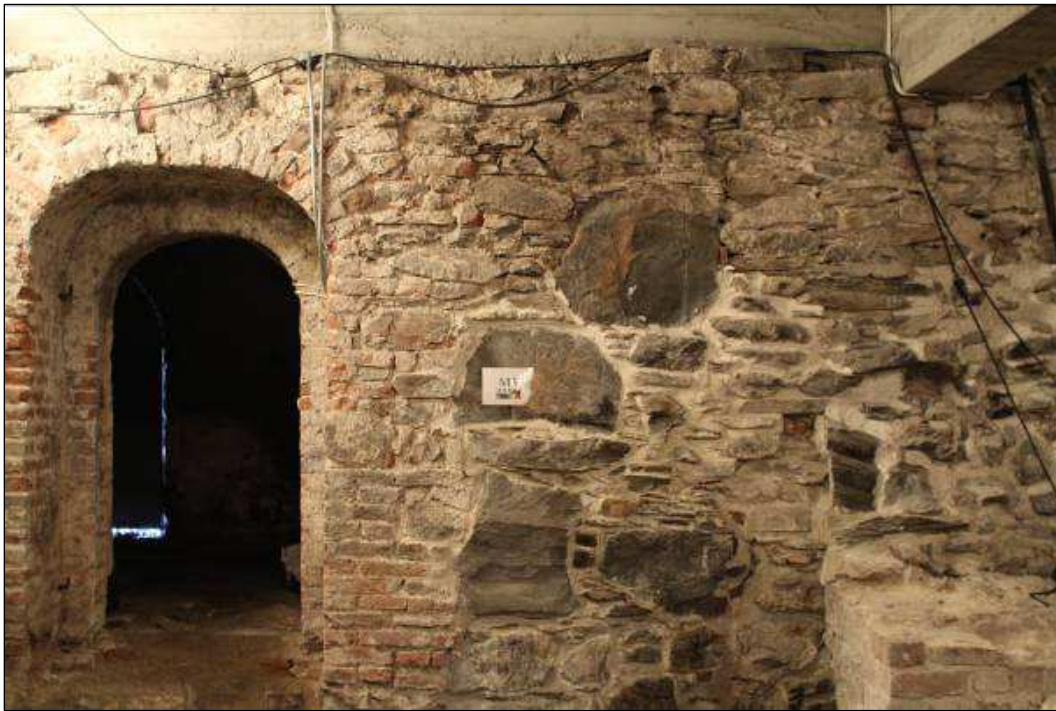
Fig 21. Nordlig del av innerlivet i M3 med den yngste portalen i veggen (Å28). Den teglforete portalen er ikke middelaldersk. Portalen fører til en av gravkjellerne på østsiden av kirken (foto: Byantikvaren 2009).

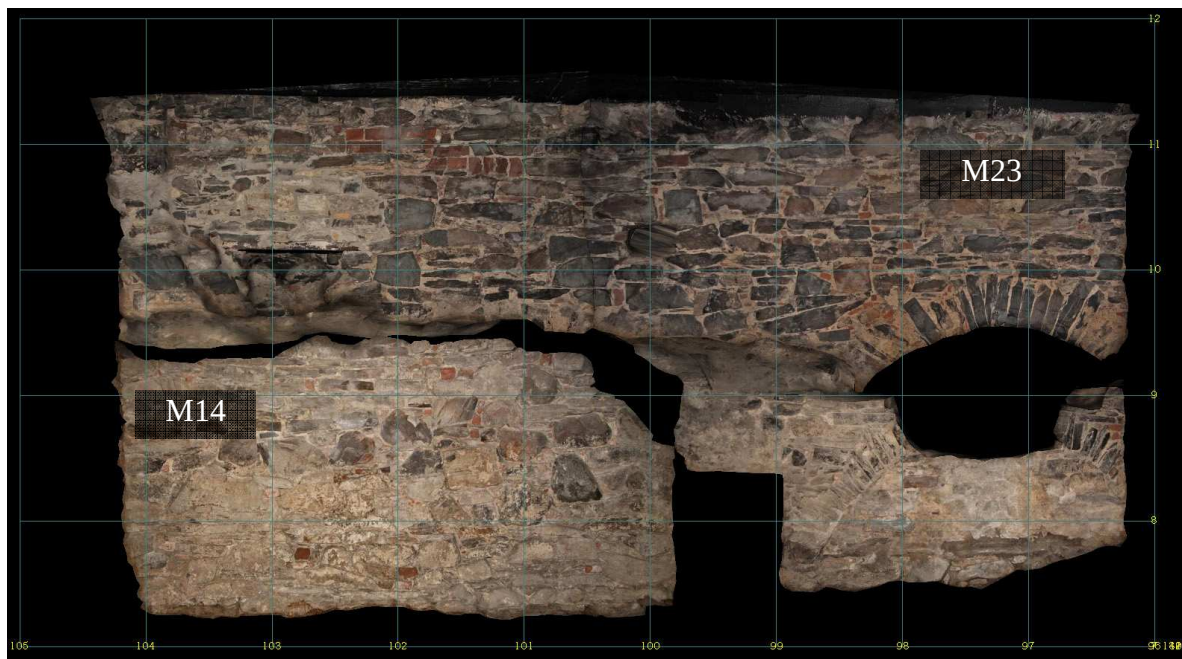
Kortveggen mot sør består i dag av rester etter tre ulike murer; M13, M14, M23 (fig 23, M13 er skjult bak M14). Denne delen av anlegget har vært utsatt for en rekke ombygginger, særlig da anlegget ble bygget om til kirke i 1622. Blant annet ble det gjort ombygginger i forbindelse med oppføring av tårnet i det kirkebygget, hvelving av taket, og i forbindelse med ombygging av rommene fra lager til gravkjellere og ved innsats av nisjer til fyrkjeler i 1870-årene. De synlige gjenværende murene mot sør tilhører altså ikke middelalderanlegget, noe som også går fram av murkarakteren.

Fig 24. Kortveggen mot sør består av fragmenter av flere ulike murer. Lite som er bevart er middelaldermurverk. M14 og M23 er oppført etter reformasjonen i forbindelse med kirkebygget. M13 er skjult bak M14 (illustrasjon og oppmåling: Marcin Gladki 2009).

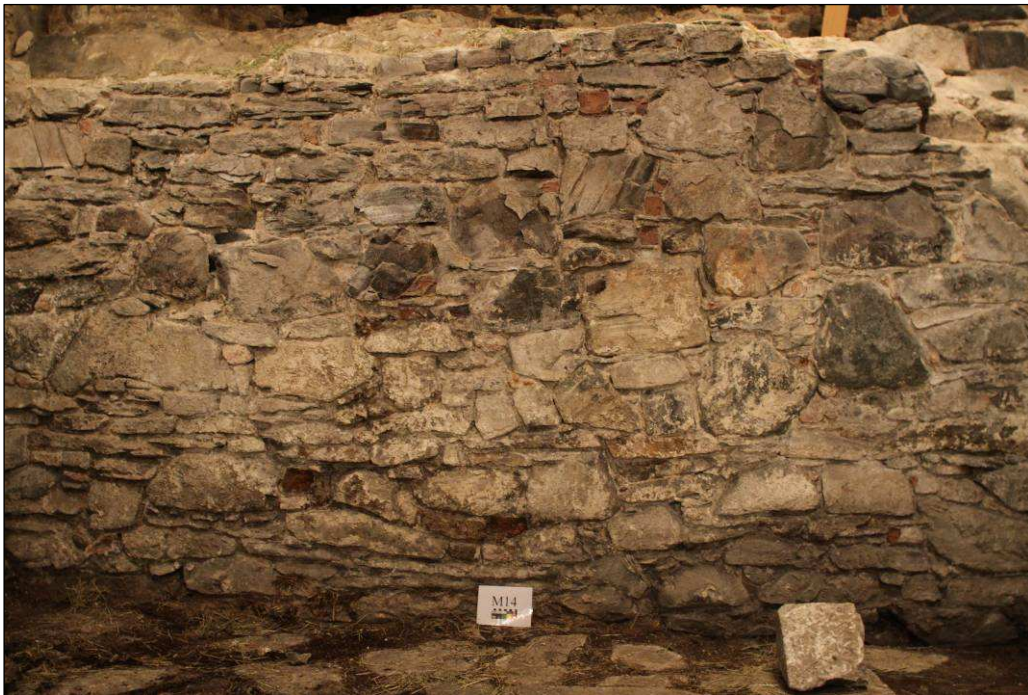
M14 (fig 25) er 4,4m lang og 2,2m høy og er oppført i forbindelse med hvelving av rom 12. Ytterlivet av muren er skjult inn mot M23. Innerlivet mot rom 12 har en annen karakter enn middelaldermurverket med gjennomgående mindre stein, ingen pinning og relativt mye teglstein. Murverket er i god stand.

*Fig 25. Innerlivet av M14. Muren er etterreformatorisk og er sannsynligvis oppført i forbindelse med hvelving av taket i rom 12 (foto: Byantikvaren 2009).*

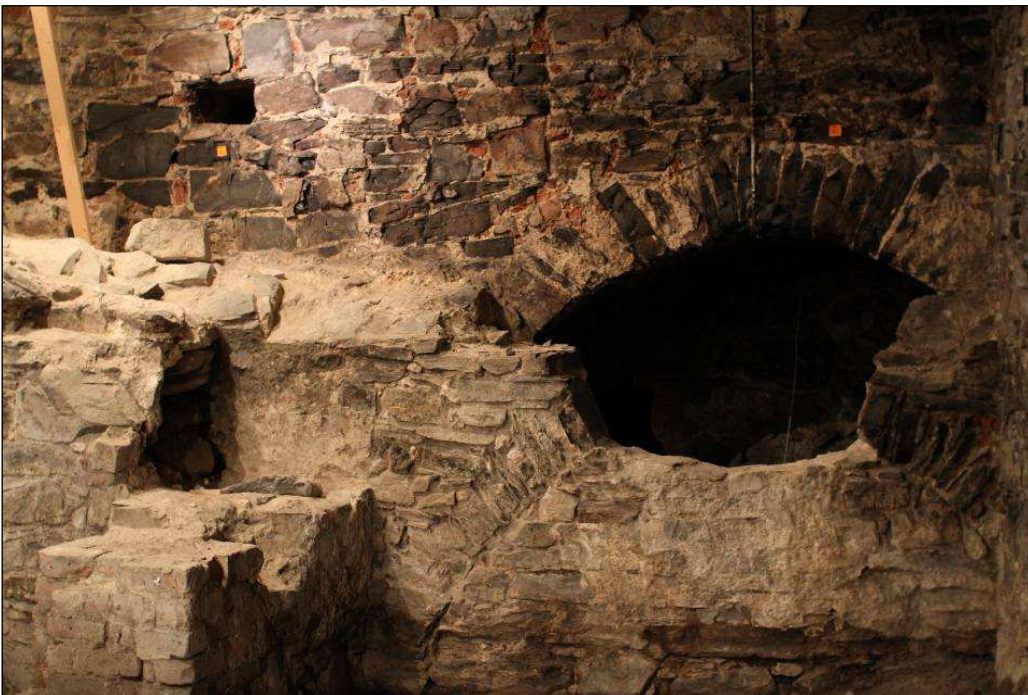
Den bevarte M23 (fig 25) er nordmuren i den første Nykirkens tårnfot oppført i 1622 (Kristoffersen 1984:157). Også her er det benyttet mindre stein enn i middelaldermurverket, relativt mye tegl og ingen pinningstein. Muren har gjennomgått flere endringer og ombygginger. To rundbuede gjennomganger, hvorav den vestre er gjenmurt, har ført fra rom 10 til rom 11 i tårnfoten.

*Fig 26. M23 med rundbuede gjennomganger. Muren er ikke en del av middelaldermurverket men er satt opp i forbindelse med tårnfoten i det første kirkebygget (foto: Byantikvaren 2009).*

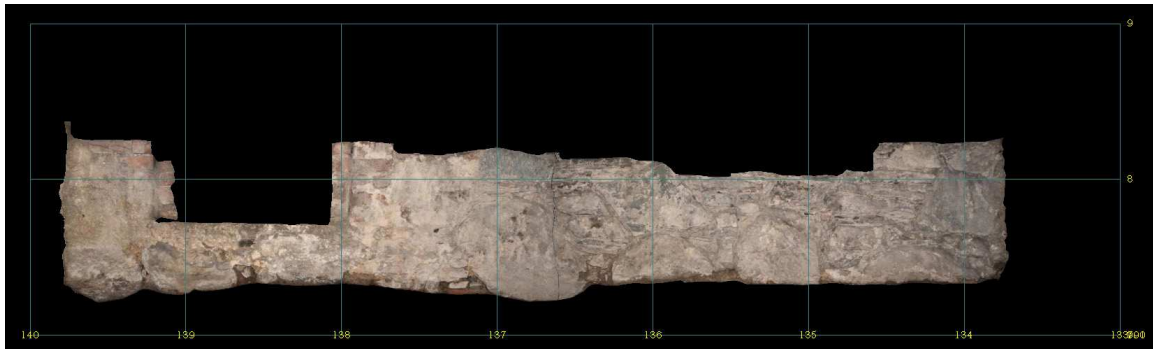
Muren tilhører ikke middelalderanlegget. Antagelig dreier det seg om en mur som ble satt opp primært for støtte i forbindelse med hvelving av tak i det første kirkebygget til Nykirken (Kristoffersen 1984). Kronen på murverket er restaurert med kalkmørtel og muren er i god stand.

Fig 27. Østre murliv i M15 med portal (Å17) som fører inn i rom 12 (illustrasjon og oppmåling: Marcin Gladki 2009).

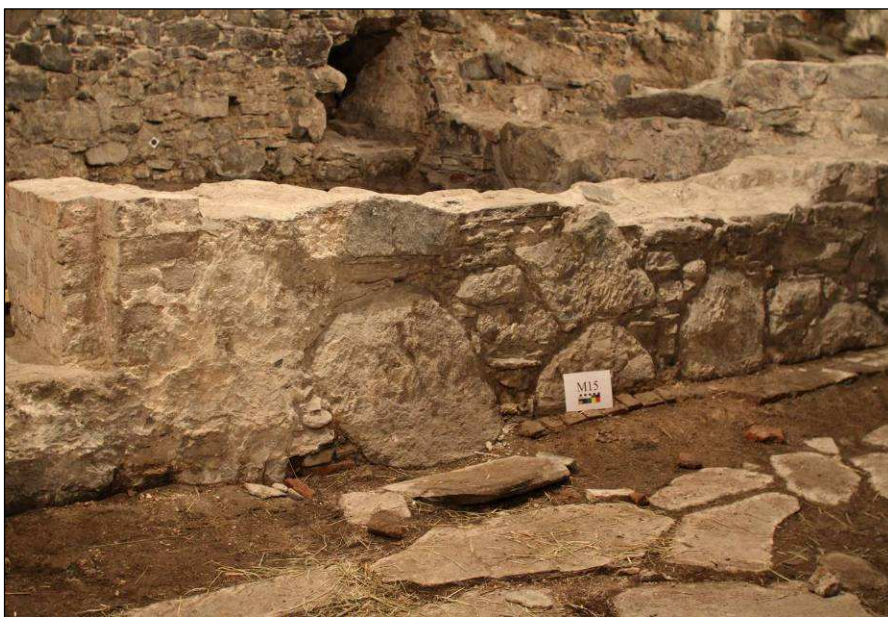
Fig 28. Parti av østre murliv i M15. Merk det kraftige pusslaget og teglforingen i portalen (Å17) som fører inn i rom 12 (foto: Byantikvaren 2009).

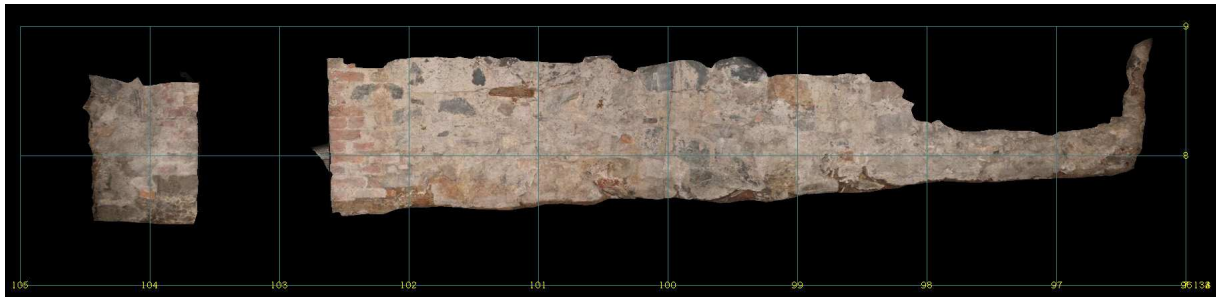
Muren (fig 29) skiller rom 13 fra rom 11 og 12. Den er ca 1,1m bred, 8,2m lang og høyden er fra ca 1,2m i øst til 35cm i vest. M16 er dekket av et tykt, lysgrått pusslag (fig 30) slik at detaljer i murverket er problematisk å gjøre rede for. En portal (Å19) i østre del av muren har foring med teglstein. En gangbro av tre går i dag gjennom åpningen. I vestre del av muren, i murlivet mot sør, er det eksponert et parti uten puss men området er for lite til å gi representativ informasjon om murkarakteren til resten av muren. Murkronen ble rensset under restaureringsarbeider på 1980-tallet og ny krone med kalkmørtel ble lagt på. Det ble også foretatt restaurering av vestre del av søndre murliv da dette partiet var i særlig dårlig stand. Muren er oppført i forbindelse med hvelving av taket og fremstår i dag som i god stand.

Fig 29. Nordre murliv i M16 med teglforet portal (Å17) som fører inn i rom 12 (illustrasjon og oppmåling: Marcin Gladki 2009).

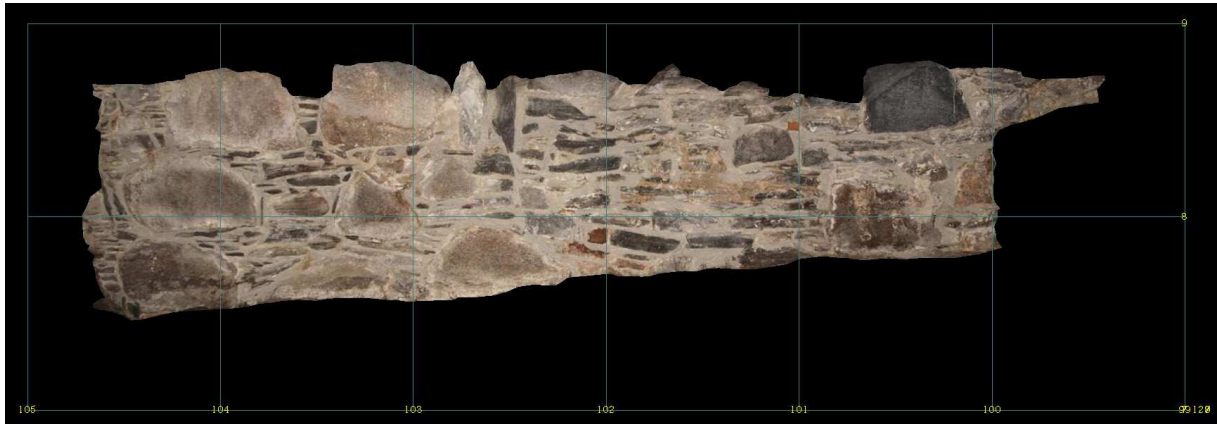
Murkronen er restaurert og murverket er i god stand. Det er laget en gangbro av tre over muren i vest for å få tilgang mellom rom 13 og 14.

Fig 32. Nordre murliv i M17 fotografert fra rom 15 (illustrasjon og oppmåling: Marcin Gladki 2009).

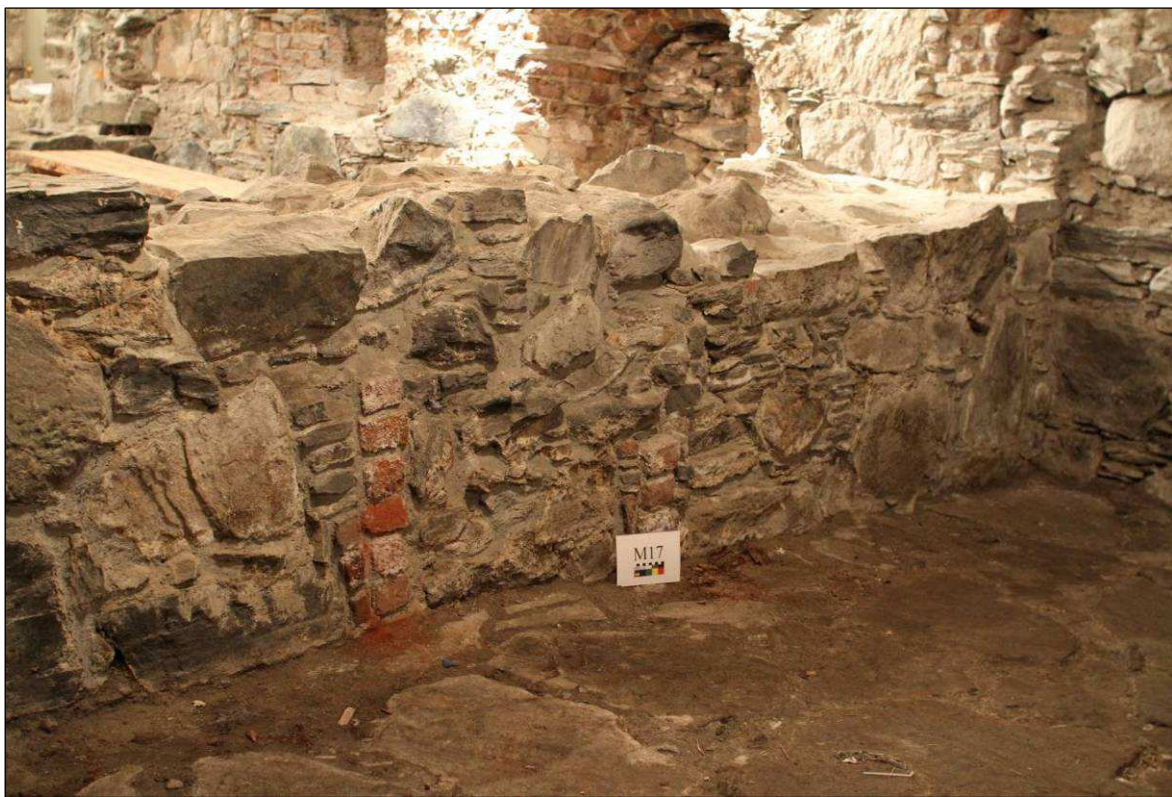
Fig 33. Østlig del av søndre murliv i M17. Merk teglsteinen midt i bildet som stammer fra en gjenmurt portal i skilleveggen (foto: Byantikvaren 2009).

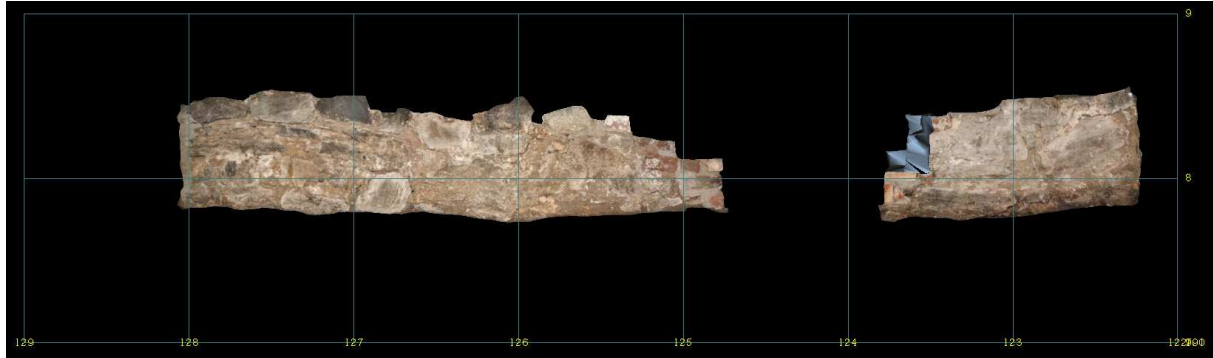
Murkronen er tidligere restaurert i 1980 med kalkmørtel. Ved en feiltagelse ble tre teglstein som ble funnet løst i kjelleren murt inn i kronen på muren. Muren er i god stand.

Fig 34. Østre murliv i M18 (illustrasjon og oppmåling: Marcin Gladki 2009).

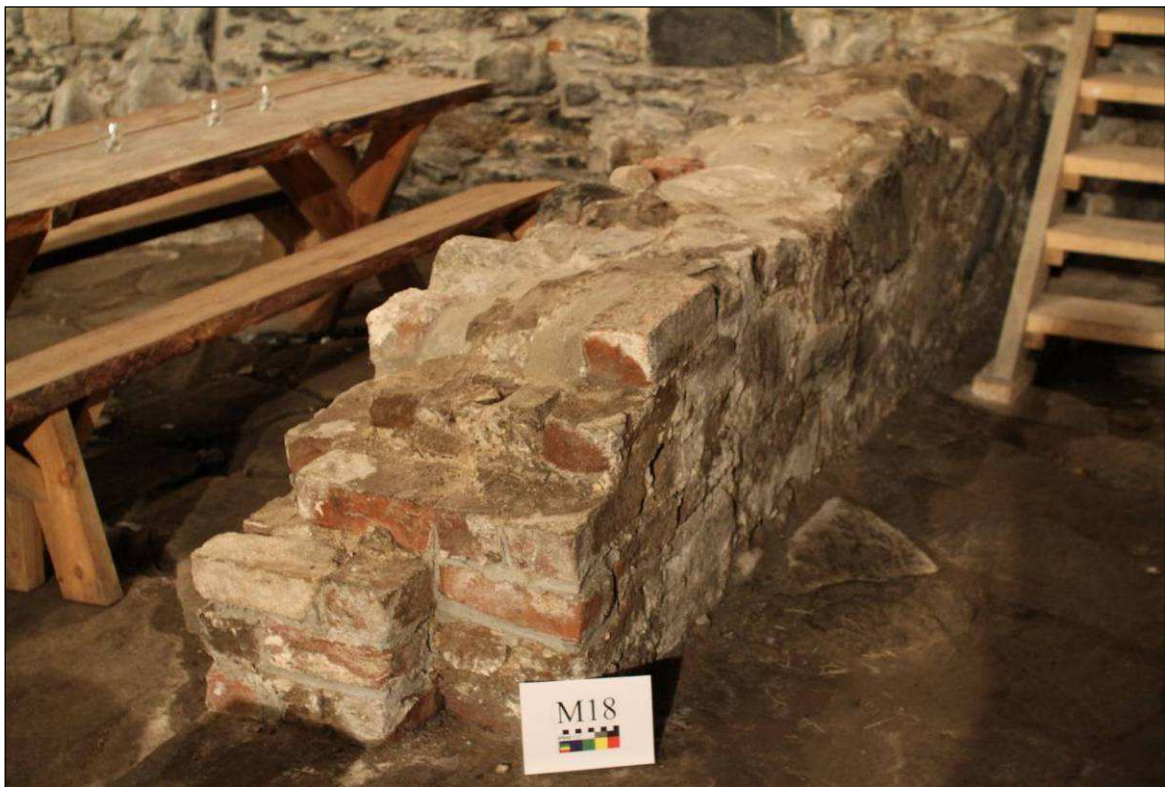
Fig 35. Portalen i M18 er foret med teglstein. Bildet viser sørlig vange i portalen (foto: Byantikvaren 2009).

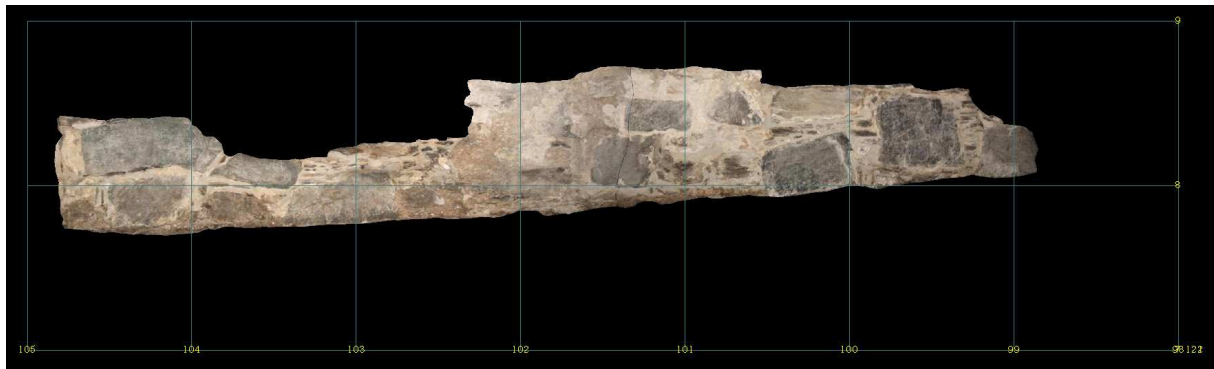
Skillemuren er i god stand.

Fig 36. Nordre murliv i M19 (illustrasjon og oppmåling: Marcin Gladki 2009).

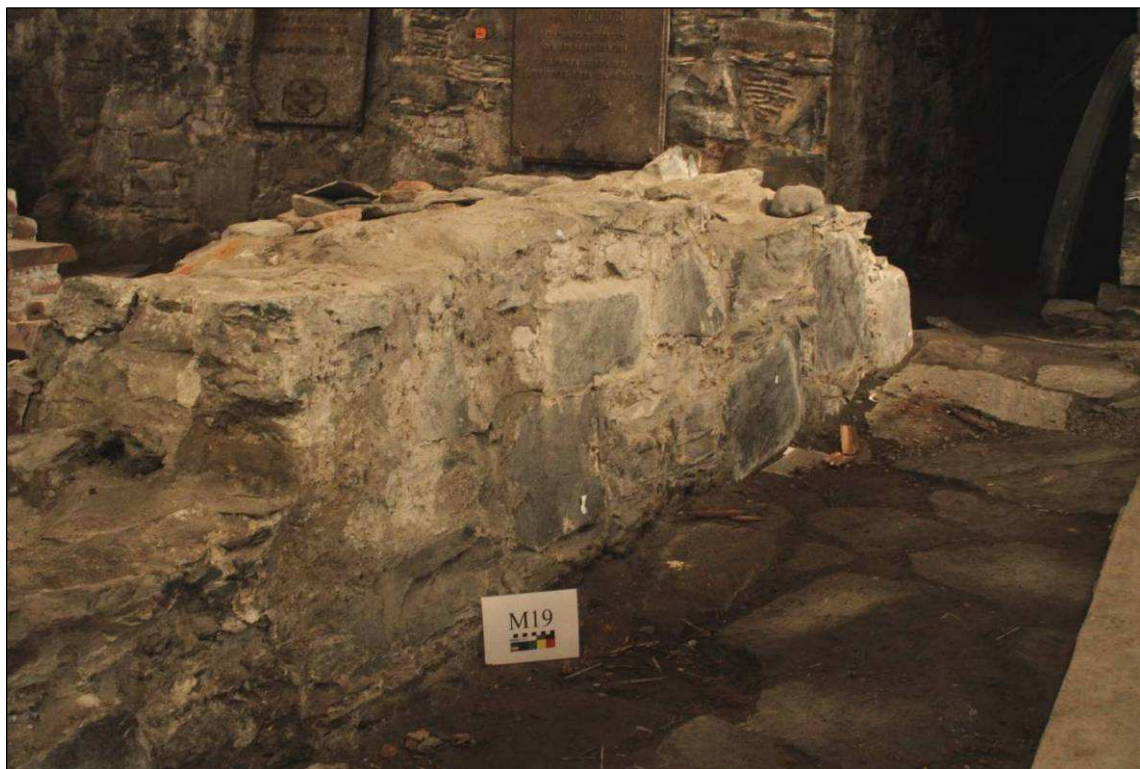
Fig 37. Sørlig parti av M19 med pussdekket nordlig murliv. Murkronen er restaurert (foto: Byantikvaren 2009).

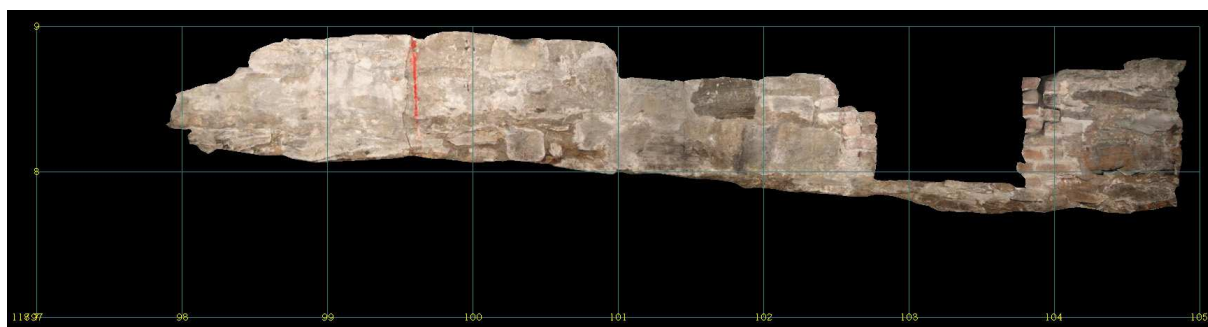
Muren fremstår i dag som i god stand.

Fig 38. Søndre murliv i M20 med teglforet portal (Å26) i østre del, med innslag mot sør (illustrasjon og oppmåling: Marcin Gladki 2009).

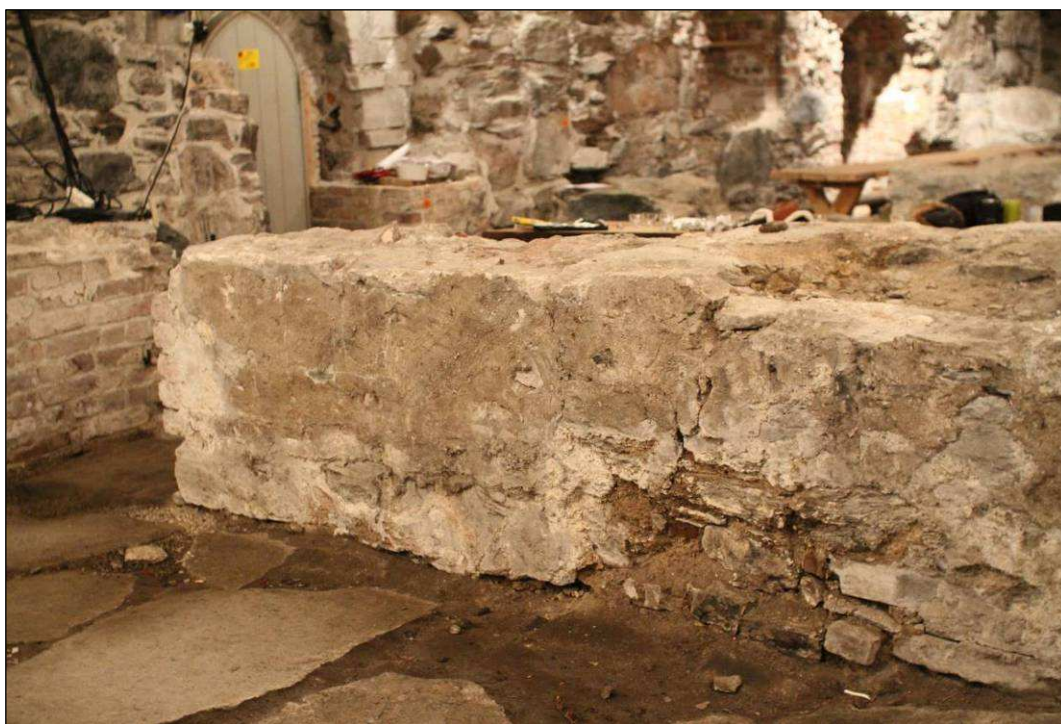
Fig 39. Nordlig parti av M20 med pussdekket nordlig murliv og teglforet portal til venstre. Portalen ble restaurert på 1980-tallet (foto: Byantikvaren 2009).

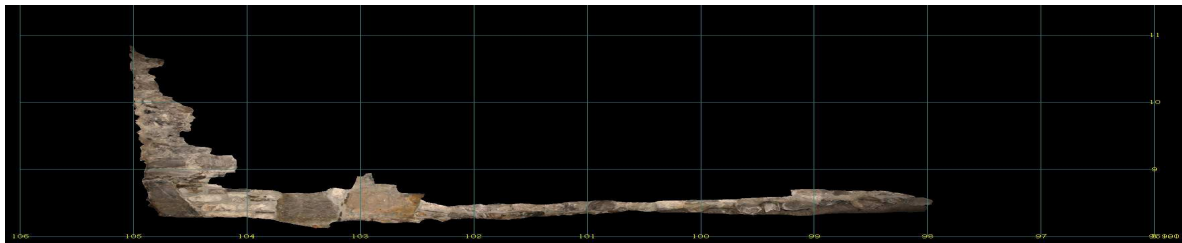
De bevarte og restaurerte delene av muren framstår som i god stand.

Fig 40. Nordre murliv i M21 slik den fremstår i dag. Muren som er rester etter nordre gavlmur i den tidligste fasen i middelalderanlegget ble restaurert kraftig på 1980-tallet (illustrasjon og oppmåling: Marcin Gladki 2009).

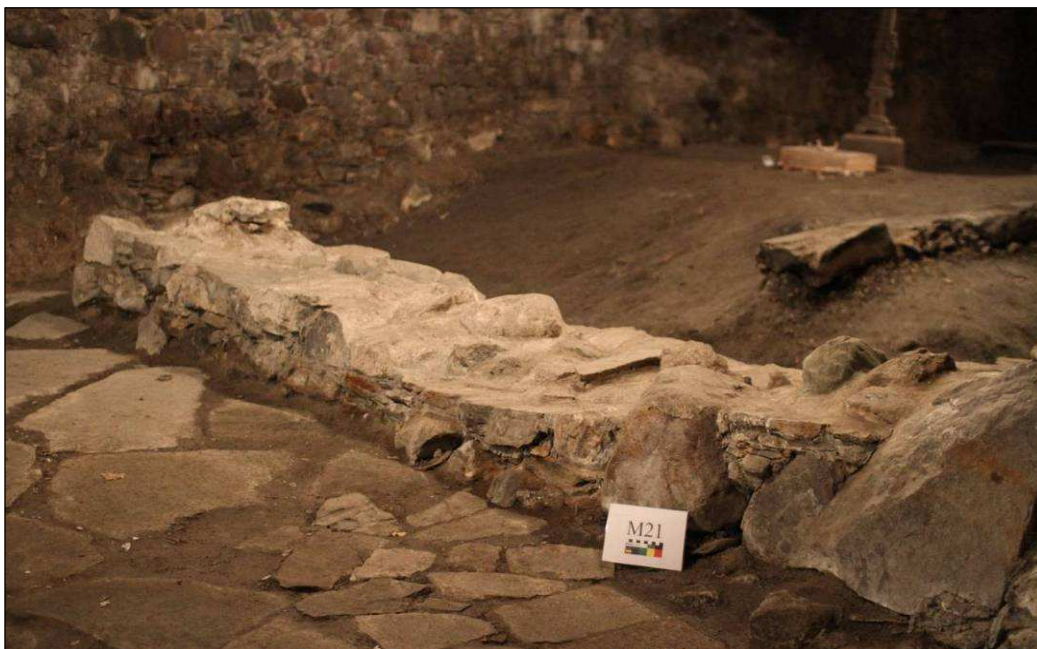
Fig 41. Indre murliv av M21 fotografert mot N (foto: Byantikvaren 2009).

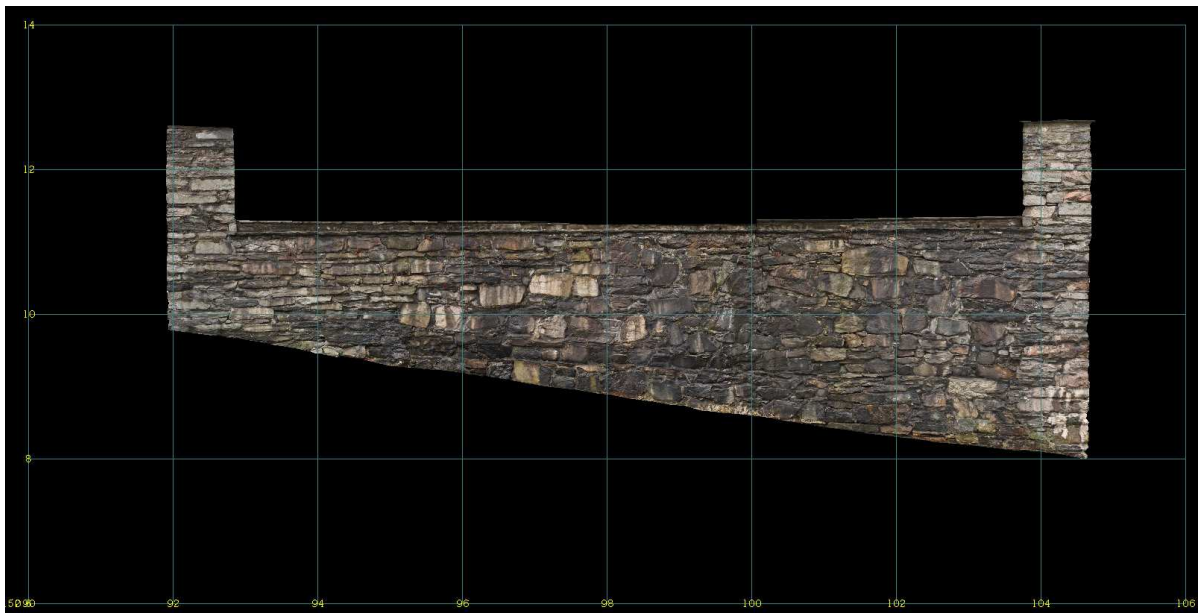
Deler av M9 er i dag bevart. Murverket er imidlertid ikke en del av middelalderanlegget men antagelig oppført på 1600- eller 1700-tallet (Kristoffersen 1984:157). I ytterlivet er murkarakteren lite enhetlig med bruk av mye forskjellig størrelse på stein og med delvis uregelmessige skift (fig 44). De er murt en horisontal avsats øst i veggen langs nedre del. Ytterlivet i M9 er restaurert på 1950-tallet og det er benyttet sement (sementholdig mørtel?) i murfugene. Tilstanden til murverket i ytterlivet er relativt dårlig med sprukne fuger og begroing (fig 45).

Fig 44. Ytre murliv i M9 (illustrasjon og oppmåling: Marcin Gladki 2009).

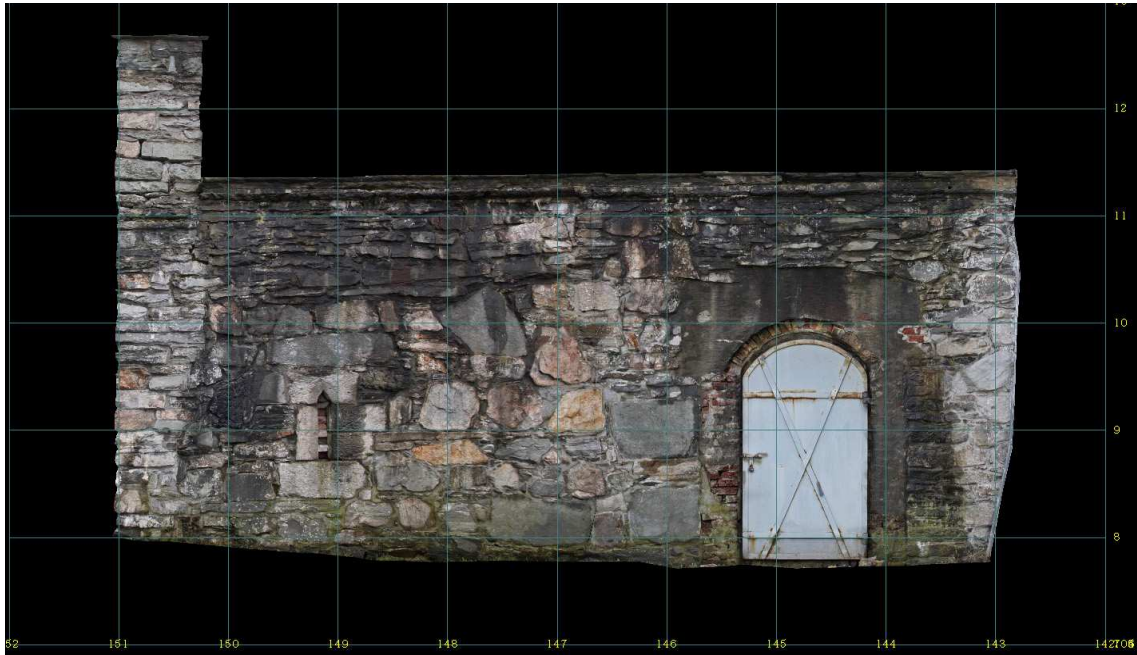
Østlig mur (M3a) i terrassen, ned mot Vågen, tilsvarer nordlig del av sørfløyen i Erkebispegården. Den er oppført på 1300-tallet og således noe yngre enn murverket (langmuren M3) under kirken. Muren er forholdsvis kraftig restaurert, særlig de øvre partiene, men det er bevart originale partier midt på muren (fig 47) som har likheter med det øvrige middelaldermurverket under kirken.

Fig 47. Ytterlivet i terrassen mot øst (M3a) med deler av middelaldermurverk, spissbuet vindusåpning (Å14) og døråpning (Å16) inn til rom 10. Rom 10 var hovedinngang og portrom i middelalderanlegget (illustrasjon og oppmåling: Marcin Gladki 2009).

Middelaldermurverket i ytterlivet er preget av store steinflater med stein liggende på bustkløyven, men med mindre bruk av horisontal pinningstein enn det øvrige murverket. Murfugene er restaurert med sement (sementholdig mørtel?) og stedvis i dårlig forfatning. Det er begroing enkelte steder i fugene.

- Tette taket over ruinrommene.
- Tørke ut murverket.
- Reparere puss-skader, skifte oppløste mørtelfuger og fjerne vegetasjon og reparere fuger i ytterlivet. Reparasjonene må sikre vannavrenning.
- Reparere teglforinger i dør og vindusåpning
- Sette inn glass i/foran den middelalderske vindusåpningen, ev. installere avfukteranlegg og/eller varmekilder
- Utføre grundige mørtelanalyser (inkl. datering)

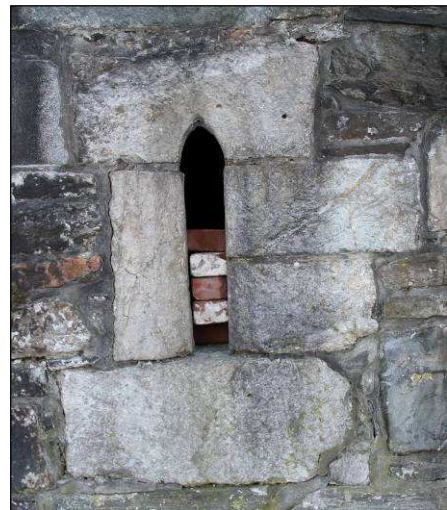
vindusåpning (Å14) med klebersteininnfatning (fig 48) som fører inn til rom 9. Innvending har vindusåpningen smyg og vanger av teglstein. Teglforingen i søndre del er i dårlig forfatning. Det er ingen beskyttelse i

vindusåpningen. I dag er det provisorisk stablet teglstein i smyget foran åpningen på innsiden for å hindre at det kastes skrot inn i rommet fra utsiden, noe som tidligere har vært et problem.

Fig 48. Vindusåpning Å14 er et middelaldersk skråsmyg med innfatning av kleberstein i ytre liv (foto: Byantikvaren 2009).

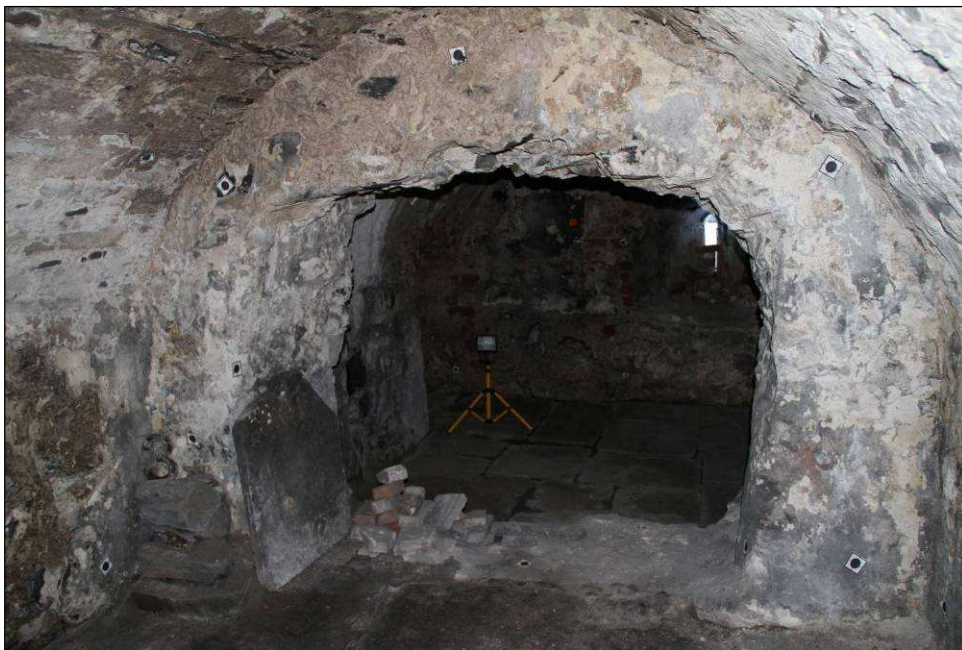
Rester etter skillemur som er oppført for å dele rom 8 og 9 (fig 53). Størsteparten av kistemuren er brutt ned slik at det kun er bevart et belte av murverket langs veggene og det hvelvete taket. Muren er dekket av pusslag. Det er nivåforskjell i gulvet mellom rommene hvor rom 9 ligger ca 40cm lavere enn rom 8. I nordre del av skillemuren er det rester etter en hugget stein som er nordre vange i en tidligere åpning i muren. Skillemuren tilhører ikke middelalderanlegget men er oppført i forbindelse med gravkjellerne etter brannen i 1756 (Kristoffersen 1984:177).

Fig 53. Rester etter skillemur M10, vestlig murliv. Muren er antagelig oppført i forbindelse med gravkjellerne på 1700-tallet (foto: Byantikvaren 2009).

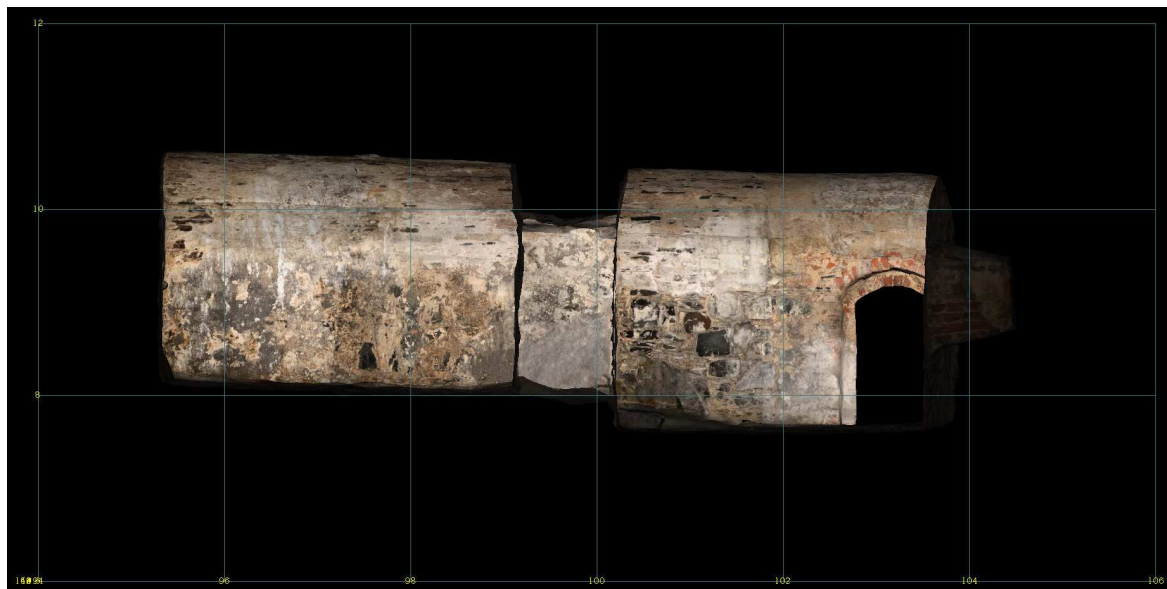
Mur 11 (fig 54) er nordlig avgrensing mot portrommet i den sørlige fløyen i Erkebispegården. Muren er dekket av et pusslag som dekker store deler av murlivet. Den er totalt ca 8,4 m lang og er delt på midten av mur 10 som skiller rom 8 og 9. Rom 8 og 9 har i dag gulv av regulære skiferheller. Gulvnivåene er ikke opprinnelige da de ligger for høyt til at de kan være fra middelalder.

Fig 54. Sørlig murliv i M11. Muren er dekket av et pusslag og delt på midten av en etterreformatorsk skillemur mellom rom 8 og 9 (illustrasjon og oppmåling: Marcin Gladki 2009).

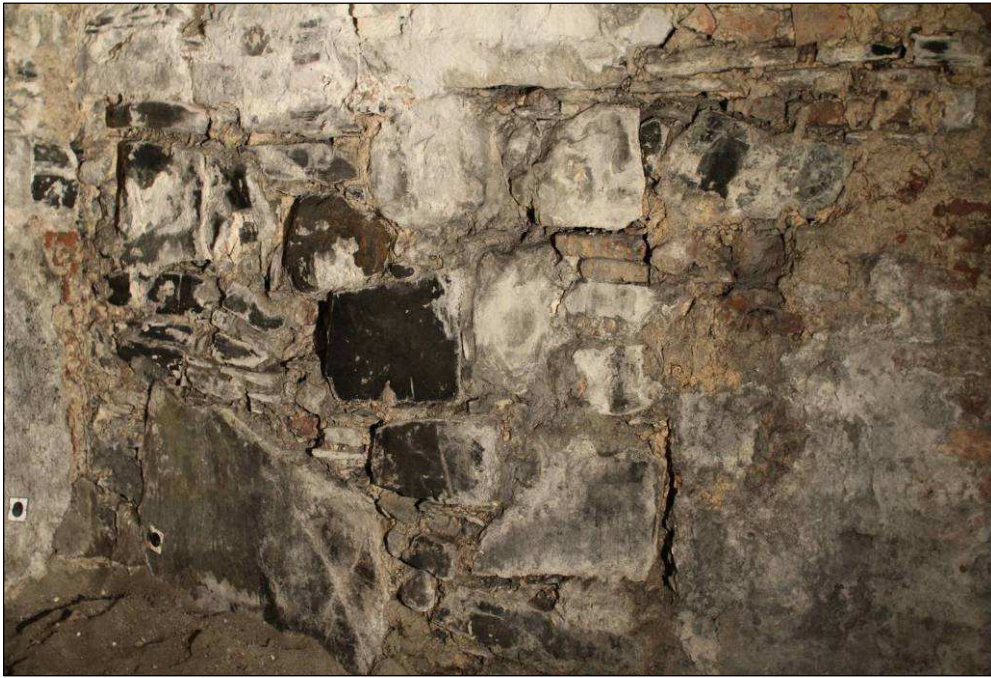
Fig 55. I rom 9 er det i sørlig murliv av M11 eksponert et parti med middelaldersk murverk (foto: Byantikvaren 2009).

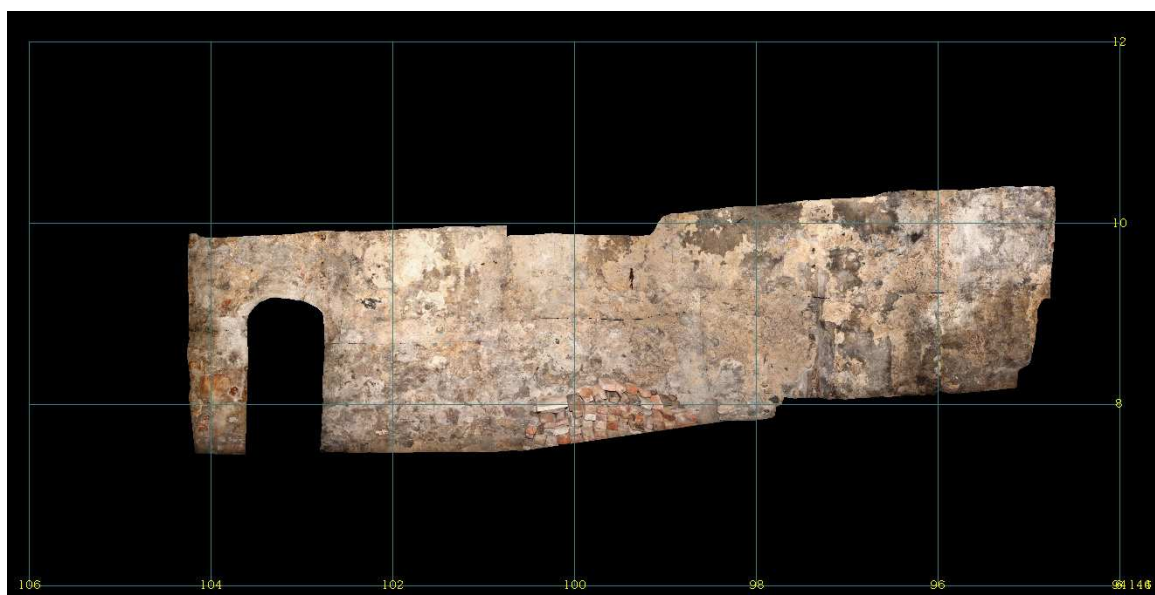
M11's nordre liv (fig 56) inn mot det middelalderske portrommet er dekket av et tykt pusslag som skjuler murverket i murlivet. Rom 10 har hvelvet tak. Gulvet er på to nivåer med hellegulv i vest, og betonggulv mot døråpningen i øst. Målt fra gulvet til begynnelsen av velvingen i taket er muren 9,2m lang og høyden er 2,3m høy i vest og 2,4m i øst. Den opprinnelige middelalderske brolegningen i portrommet er påvist ca 1m under dagens gulvnivå (Kristoffersen 1984).

Fig 56. Nordlig murliv M11 inn mot rom 10. Murlivet vendte mot Erkebispegårdens portrom og hovedinngang. Murverket er delvis dekket av et tykt pusslag (illustrasjon og oppmåling: Marcin Gladki 2009).

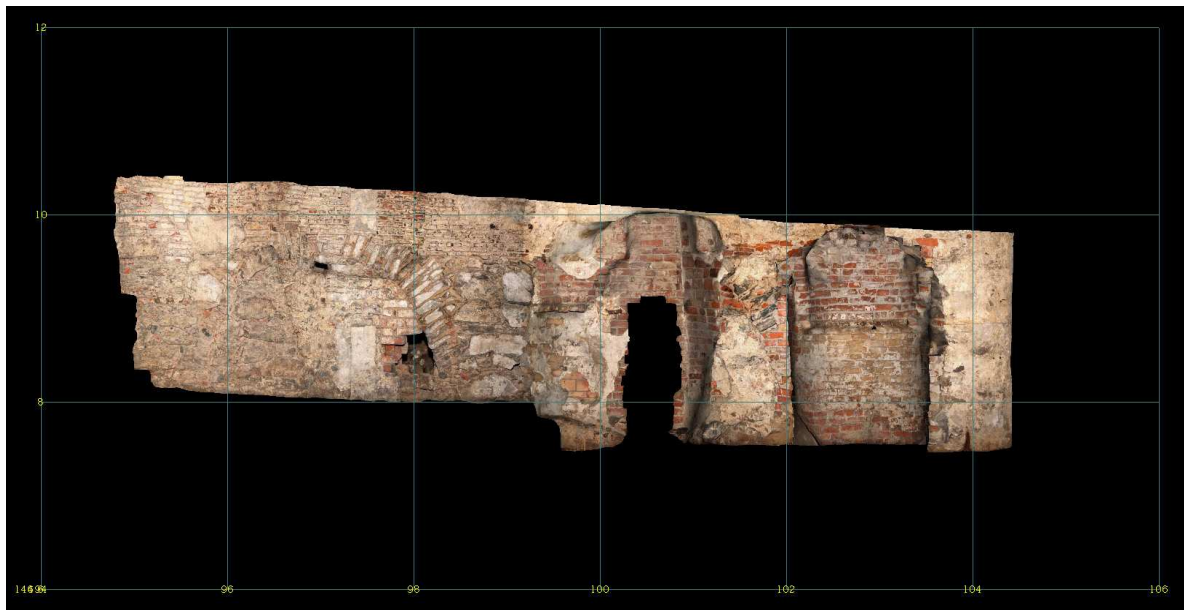
Murverket i M12 (fig 57) har gjennomgått omfattende endringer og det er kun bevart noen få partier med middelaldermurverk. Ett mindre parti helt vest, samt et parti midt på veggen er trolig en del av den opprinnelige kortmuren mot portrommet i den nordlige fløyen i middelalderanlegget. Det øvrig murverket i muren er preget av ombygginger i forbindelse med Nykirkens første tårnfot, velving av taket og nisjer til fyrkjeler på 1800-tallet. Mye bruk av teglstein (fig 58) med enkelte partier med løs tegl. Stedvise partier med rester av pusslag på muren.

Fig 57. Sørlig murliv i M12 mot rom 10. Muren er opprinnelig middelaldersk men er preget av omfattende ombygginger. I dag er lite av middelaldermurverket bevart midt på muren samt et mindre parti mot vest (illustrasjon og oppmåling: Marcin Gladki 2009).

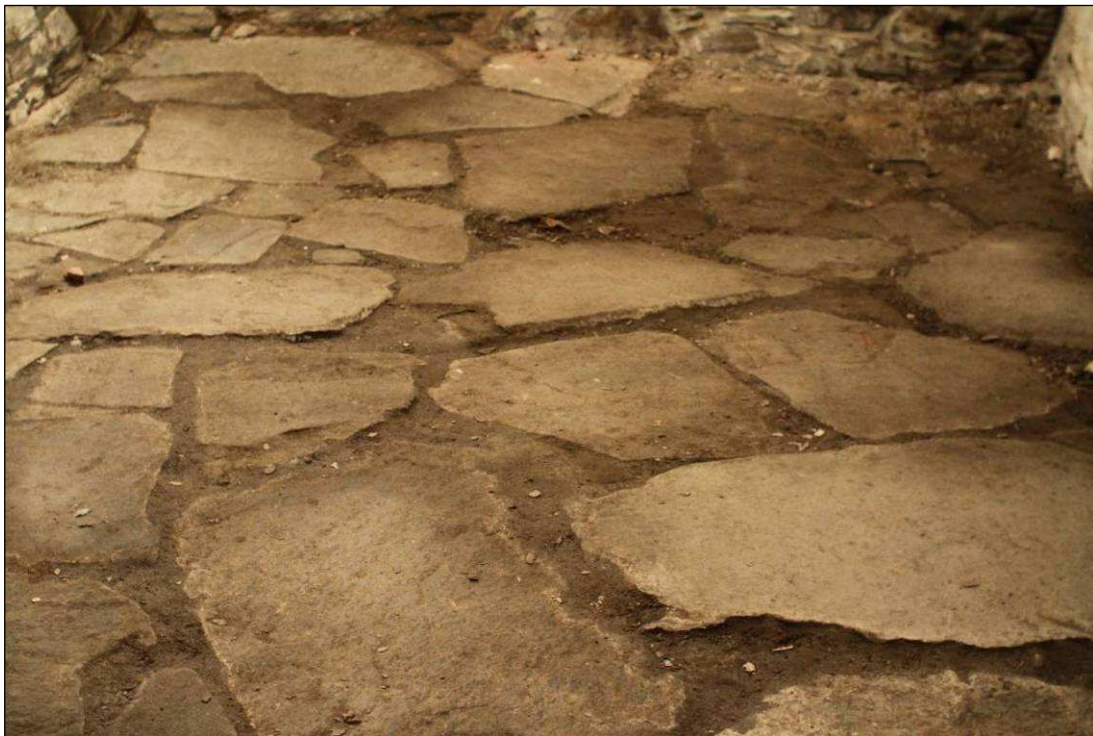
I middelalderanlegget er det hellesteinsgulv (fig 60) både i ruinrommene under kirken og under terrassen. Unntaket er rom 11, sørvest i ruinrommet under kirken, som har jordgulv. Det er ikke påvist sikre gulvnivå under hellegulvene. De laveste gulvnivåene representerer dermed trolig gulvene i middelalderanleggets tidligste fase. Ikke alle hellegulvene i ruinen ligger imidlertid på samme nivå. For eksempel ligger gulvet i rom 13 opp til 40cm høyere enn i rom 12. Dette tilsier at de høyereliggende gulvene er sekundære og at de antagelig stammer fra senere faser i anleggets historie. Hellesteinsgulvene i anlegget er i god stand.

*Fig 60. Hellesteinsgulvet i rom 17 er antagelig fra Erkebispegårdens tidligste fase (foto: Byantikvaren 2009).*

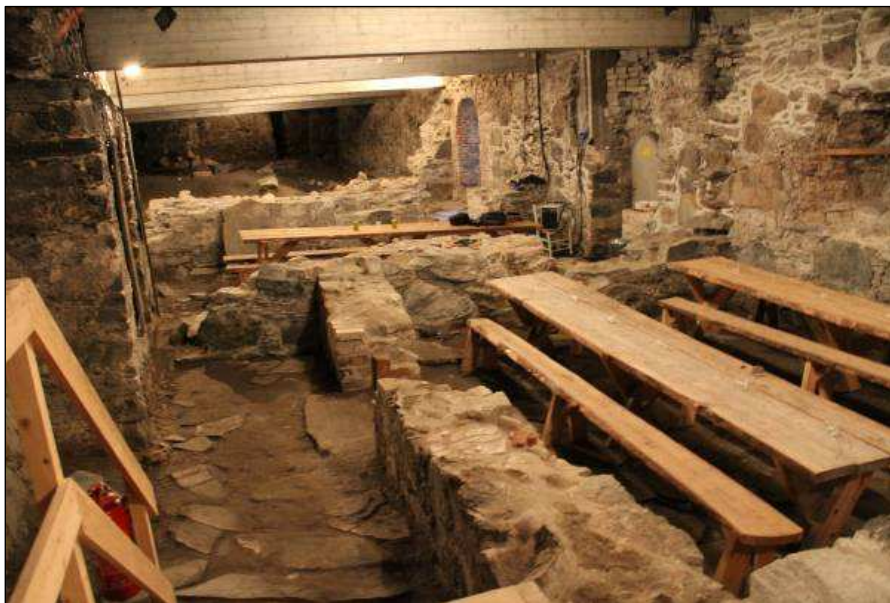
Ruinen brukes i dag hovedsakelig til ulike aktiviteter i regi av Nykirkens menighet. Særlig er det aktivitet med samlinger og teaterforestillinger i rommene rundt påske og julehøytidene (fig 62). Ruinrommet blir i tillegg benyttet i konfirmasjonsundervisning og enkelte omvisninger i regi av menigheten. Det er satt opp store langbord og trebenker (fig 61) i to av rommene i ruinrommet under kirken (rom R15 og R16).

Fig 61. Trebenker i ruinrommet under kirken (foto: Byantikvaren 2009).
