TILSTANDSVURDERING AV  
**RUINEN ETTER  
ERKEBISPEGÅRDEN I  
BERGEN**

STRANDGATEN 197b, 5004 BERGEN  
GNR 165, BNR 402

Saksnr.: 200901811-9

**Byantikvaren**  
2010

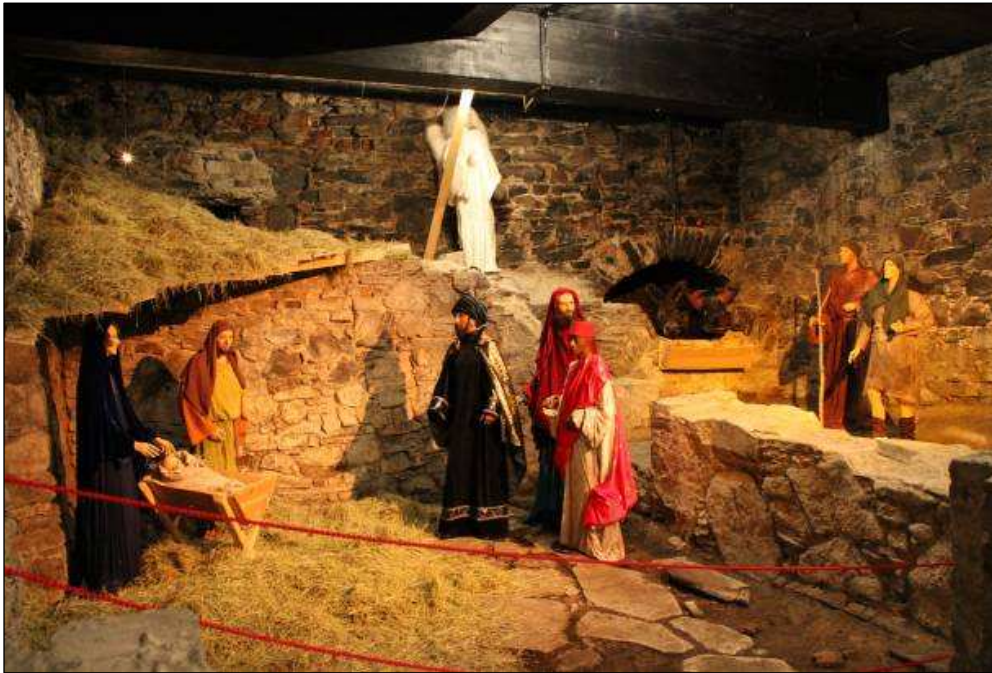
*Fig 62. Kulisser i ruinrommet i forbindelse med juleforestilling i regi av Nykirken menighet (foto: Byantikvaren 2009).*

En økt ferdsel og flere arrangementer i ruinrommene kan føre til risiko for økt slitasje og skade på kulturminnet. For å motvirke dette er det viktigste, enkleste og billigste tiltaket for å bevare og sikre ruinen, en detaljert kartlegging av bruken og et regelmessig skjøtsel og vedlikehold.

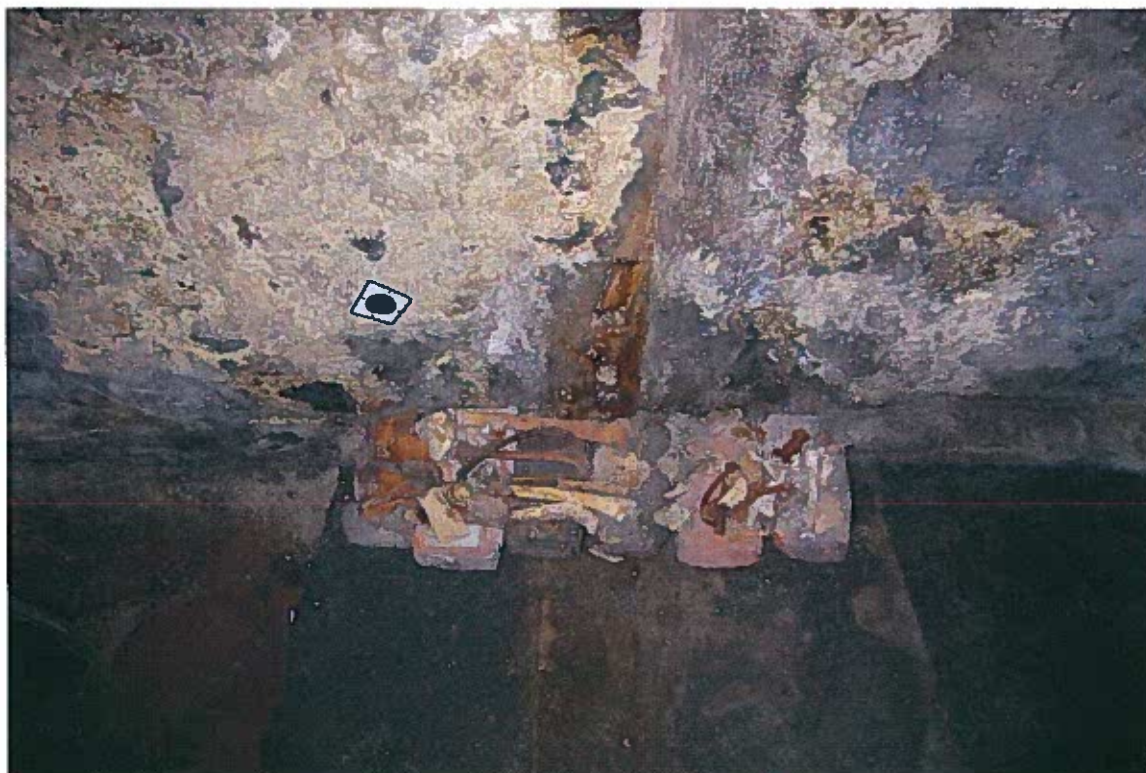
I alt 30 humanosteologiske fragment av m.a.. ribbein, skallar og skulderblad. Ved innhentinga låg materialet samla i kjellarrom R10 (foto 1). I følgje Heming Hagen hadde materialet, før ei nyleg opprydding, lege omrota på golva i romma R8, R9 og R10, (dvs. kjellarane under terrassen) saman med m.a. teglsteinsfragment og mykje søppel. Ut frå funnsituasjonen var det naturleg at der også låg ein del (moderne?) dyrebein. Osteoarkeolog Katharina Lorvik har skilt ut dyrebeina, som er kasserte.

Foto 1: BRM 105/1425 slik materialet låg då det vart henta.

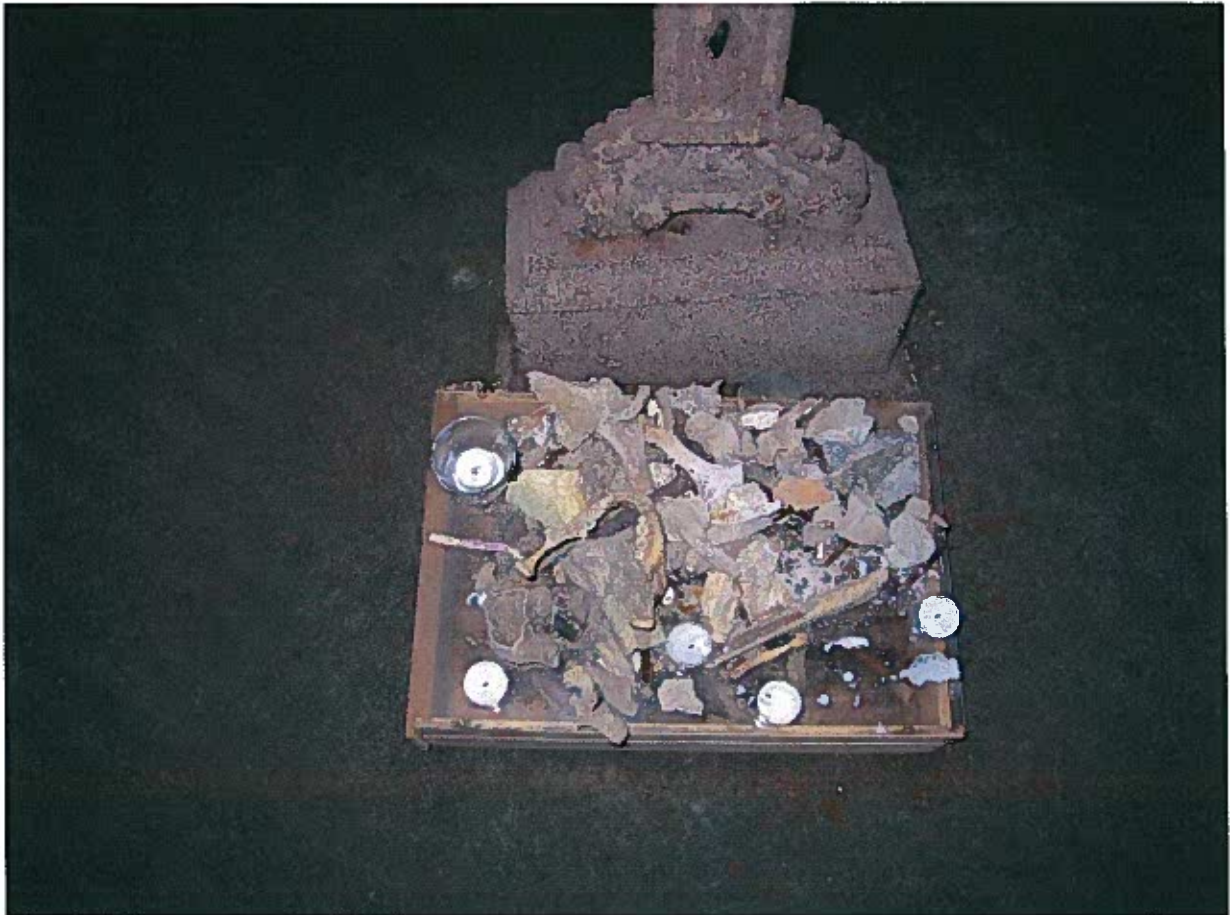
I alt 40 humanosteologiske fragment av m.a. underkjeve, skallar og skulderblad. Ved innhentinga låg materialet, saman med diverse anna, samla framfor ein støypejarns gravkross oppstilt i R18 (foto 2). Beinmaterialet stammar frå R11-R18, dvs frå det noverande store kjellarrommet under Nykirken. Osteoarkeolog Katharina Lørvik har skilt ut dyrebein, som er kasserte.

Foto 2: BRM 105/1426 slik materialet låg då det vart henta.
