# Katarinahospitalets ruin

- tiltak i forbindelse med avdekking av murverk

Øvre Dreggsalmenningen 2, 5003 Bergen Kommune  
Gnr. 165, Bnr. 1124

Saksnr.: 200012642-207

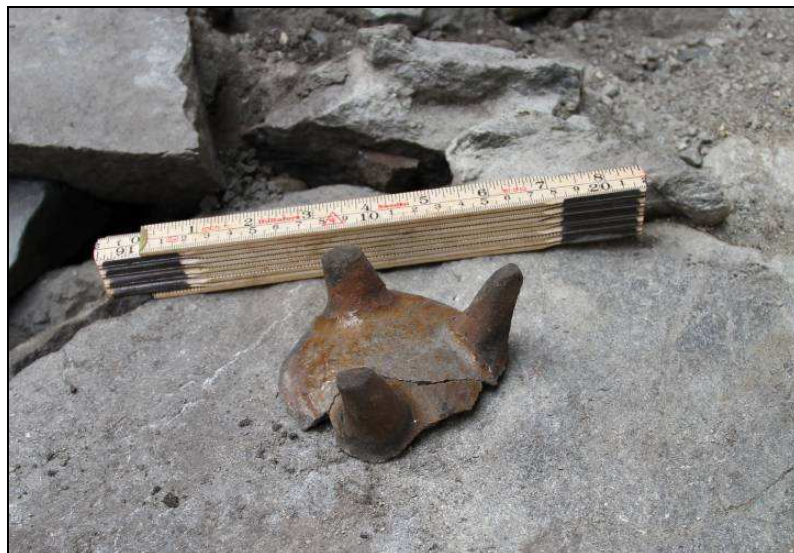
Ved kanten av K39 mot sør (se figur 15) ble det funnet to keramikkfragmenter som passet sammen. Det dreier seg om bunnen av en rødbrun kokepotte uten dekor men med glaser på innsiden og utsiden. Slike pottar kalles stjerterpottar og ble produsert fra slutten av 1400-tallet og framover. Funnet er innlevert til Bergen museum.

Figur 14: Bunnen av stjerterpotten som ble påvist like ved kanten av kummen K39 (Foto: Byantikvaren 2010).
