NOTAT

Oppdrag	Kong Oscars gate 46 - 48	Dokumentkode	10245853-RIG-NOT-001
Emne	Geotekniske vurderinger for reguleringsplan	Tilgjengelighet	Åpen
Oppdragsgiver	En til En arkitekter	Oppdragsleder	Fredrik Rochmann
Kontaktperson	Hector Pina	Utarbeidet av	Fredrik Rochmann
Kopi		Ansvarlig enhet	10233011 Geoteknikk Vest

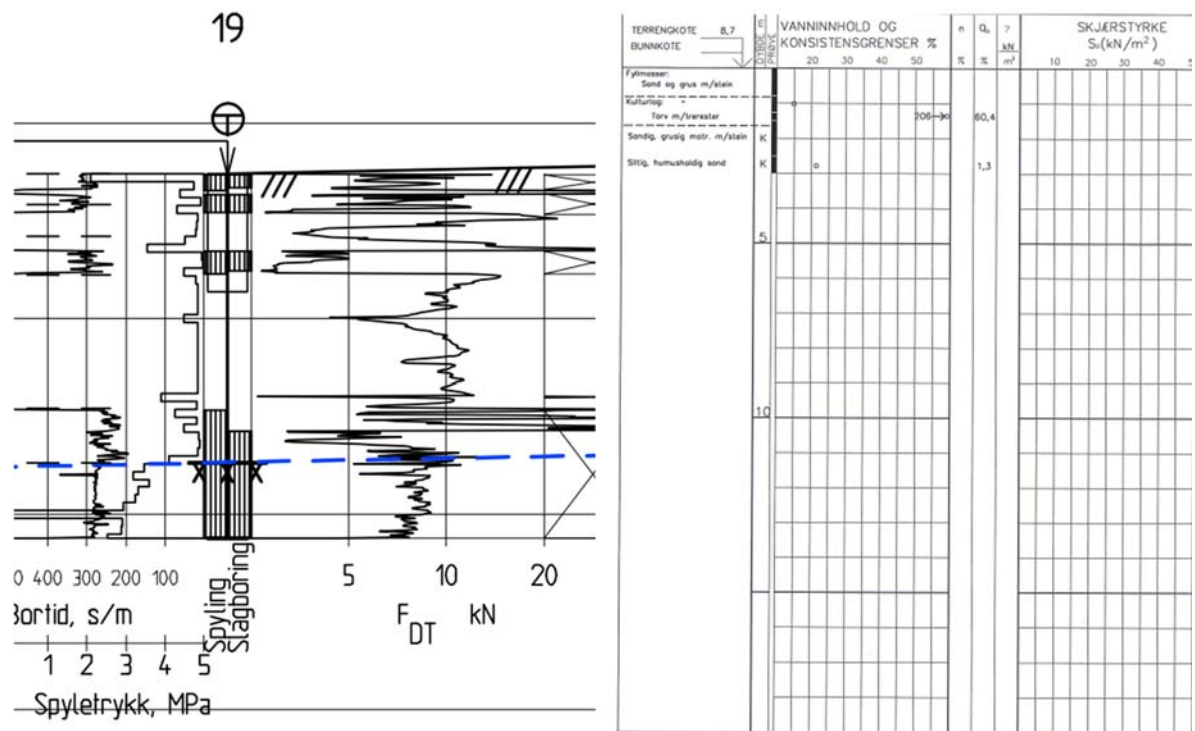
Figur 2: Totalsonderingsprofil og geotekniske data. Blå stiptet linje angir antatt bergoverflate.

Det er ikke utført arkeologiske utgravninger eller geotekniske grunnundersøkelser på selve tiltaksområdet, men Multiconsult har tidligere utført geotekniske grunnundersøkelser i et borpunkt på fortauet like øst for Kong Oscars gate 48 [1], se Figur 3. Borpunktet inkluderer én totalsondering, én prøveserie og én grunnvannsbrønn. Borpunktet viser at løsmassene består av et topplag med fyllmasser av grus og stein ned til ca. 1,0 m under terreng. Videre er det et kulturlag med høyt organisk innhold ($O_{gl}=60\%$) med mektighet på ca. 1,0 m over siltig sand med noe humusinnhold. Laveste registrerte grunnvannstand er 2,09 m under terreng, dvs. på kote 6,61 m. Dette er like i underkant av det registrerte kulturlaget som har overkant på ca. kote 7,7.

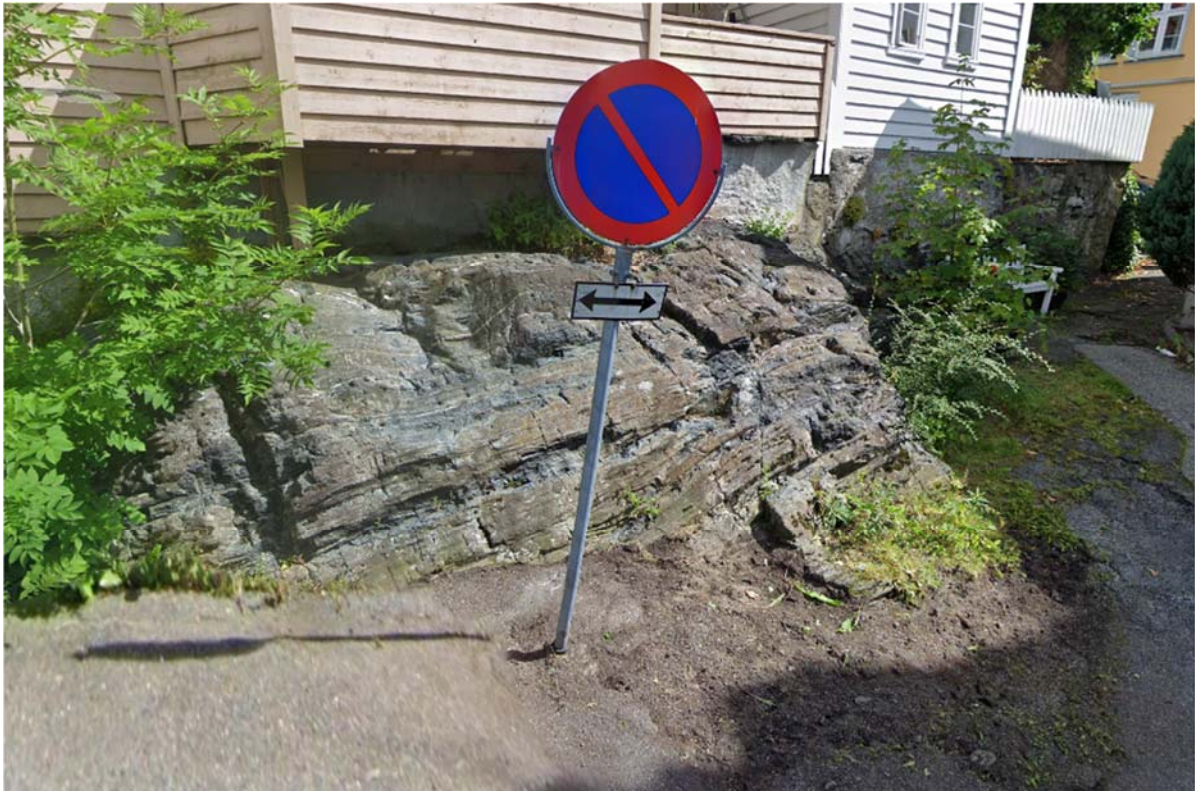
Figur 6: Berg i dagen på Asylplassen 4, foto maps.google.com

Oppstrøms tiltaksområdet er terrenget brattere enn 1:20. I dette området er registrert berg i dagen og grunnundersøkelser som ikke viser kvikkleire. Dette gjelder for grunnundersøkelsene som er presentert i fortauet til Kong Oscarsgate 48 [1] og undersøkelser utført i Skivebakken ca. 90 meter oppstrøms for tiltaksområdet [3], her er det grunt til berg. Basert på dette ligger tiltaksområdet heller ikke i et utløpsområde for områdeskred.
