ROS-ANALYSE

BERGEN KOMMUNE

Ytrebygda, 116. bnr. 212 mfl.

Sandsliåsen sør. Arealplan-ID 70380000

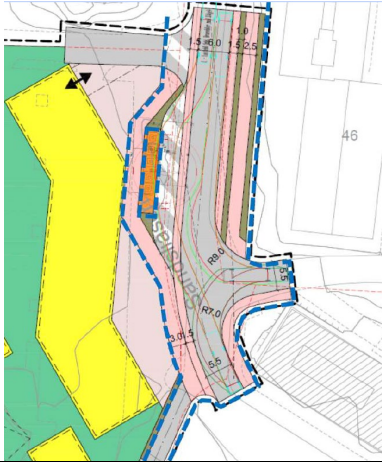
Hendelse	Ulykke mellom kjøretøy og myke trafikanter			
Årsaker	Bil rygger eller kjører på en fotgjenger eller syklist som blir hardt skadet i vendehammer i Sandslåsen.			
Kunnskapsgrunnlag	„Vurdering av snumulighet i Sandslåsen (KV5351)“ (2020), Statens vegvesens sin kartløsning.			
Relevans for planen	Etablering av nye trafikkarealer i planen, derav vendehammer for store kjøretøy.			
	Sannsynlighet	Konsekvenser for liv og helse	Konsekvens ytre miljø	Konsekvens materielle verdier
	Lav	Store		Små
Risikovurdering	<p>Det er registrert 1 alvorlig trafikkulykke i Statens vegvesen sin kartdatabase ved kommunal veg KV5351 i 2009. To kjøretøy, møte i kurve, 0-føre. Ulykken anses ikke i denne sammenhengen å være knyttet til vegtekniske forhold, og avbøtende tiltak foreslås ikke.</p> <p>Sandslåsen har i dag tosidig fortau, men ingen sykkelfelt.</p> <p>Alternativ 3 i „Vurdering av snumulighet i Sandslåsen (KV5351)“ (2020) viser en vendehammer i enden av kommunal</p>

Anbefalt tiltak	<p>Planen viderefører grep fra naboplan for tilgrensende eiendom i nord, med oppgradert infrastruktur for gående og syklende langs med kommunal vei Sandslåsen.</p> <p>„Vurdering av snumulighet i Sandslåsen (KV5351)“ (2020) anbefaler følgende avbøtende tiltak for å oppnå akseptabel risiko for forholdene listet opp over, i tilknytning til vendehammer:</p> <ul style="list-style-type: none"> - Forlenge fortau slik at gående har mulighet til å krysse utenfor vendehammer - Utvide eiendomsgrenser slik at hele vendehammeren inngår i kommunal veg KV5351 - Utarbeide lysberegninger for å sikre tilstrekkelig belysning i vendehammer

<p>- Vurdere behov for skilting (f.eks. parkering forbudt) i forbindelse med videre detaljering</p>
