Analyse av risiko og sårbarhet

Plan 71130000, detaljregulering for Simonsviken
Næringspark

Gnr. 149, bnr. 4 mfl.

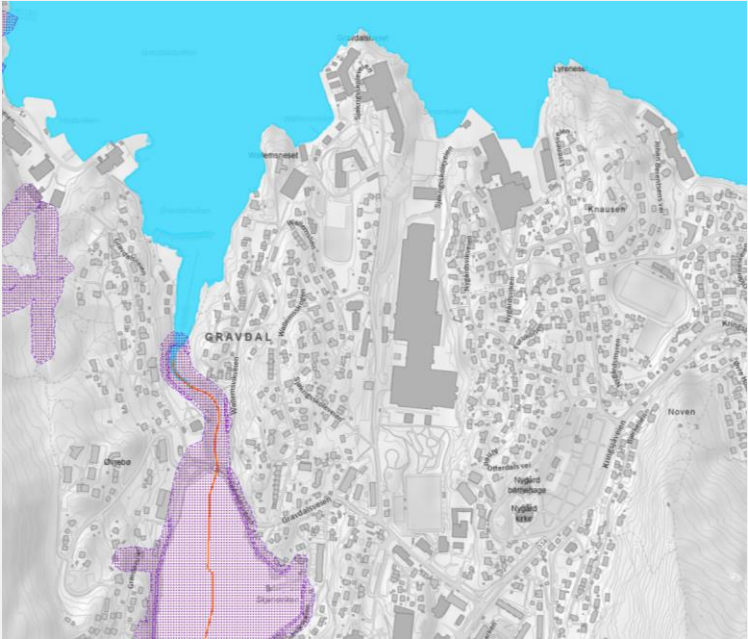
<p>Aktsomhetskart for flom, hentet fra NVEs kartkatalog.</p> <p>Eventuell flom fra vassdraget er derfor tema i ROS-analysen.</p>
4	Ekstremvær	x	Det er alltid en viss fare for ekstremvær, og temaet er derfor en del av ROS-analysen.
5	Erosjon (til vassdrag/kyst)		Flomskred er vurdert i skredfarevurderingen til Multiconsult, 2025: <i>Det er ingen elve- eller bekkeløp med riktig helning eller tilgang på masser i området. Terrenget er enten flatt eller veldig bratt og store deler av området er modifisert og bebygget. Det er derfor ikke aktuelt å vurdere tema erosjon.</i>
6	Løsmasseskred		Det er utarbeidet skredfarevurdering (Multiconsult, 2025). Det er ikke fare for løsmasseskred: <i>NGU har kartlagt løsmasser i målestokk 1:250 000 til å være bart fjell. Med bart fjell menes områder der mer enn 50% er fjell i dagen. Dette stemmer overens med observasjoner i felt. Det ble observert tynt torvdekke over deler av området og ingen spor etter større løsmassemektigheter.</i> (Multiconsult, 2025).

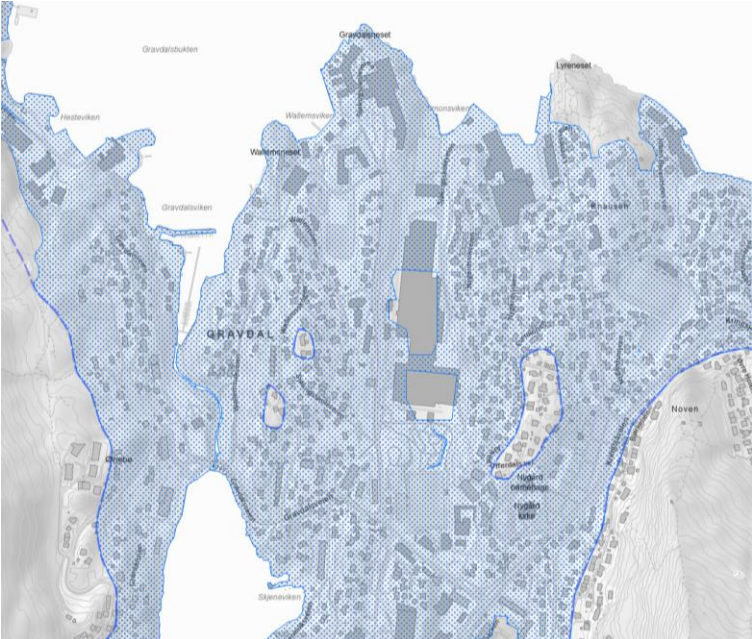
<p>Aktsomhetskart for kvikkleire, hentet fra NVEs kartkatalog.</p> <p>Områder hvor det er påvist berg i dagen, samt skråninger slakere enn 1:20 og med høydeforskjeller mindre enn 5 meter ligger ikke innenfor et potensielt løсне- og utløpsområde for områdeskred. Selv om nordlige del av området mot sjøen og bakken nord for fotballbanen ikke oppfyller de topografiske kriterier for å bli friskmeldt, dokumenterer geotekniske undersøkelser at det ikke finnes sprøbruddmateriale. Derfor er det ingen risiko for områdeskred (<i>Vurdering av områdestabilitet</i>, Multiconsult, 2025).</p> <p>Det gjøres ingen ytterligere vurdering av dette tema i ROS-analysen.</p>
14	Skog- og lynnbrann	Ikke aktuelt. Området er stort sett bebygd og planert.
15	Radon	<p>x</p>

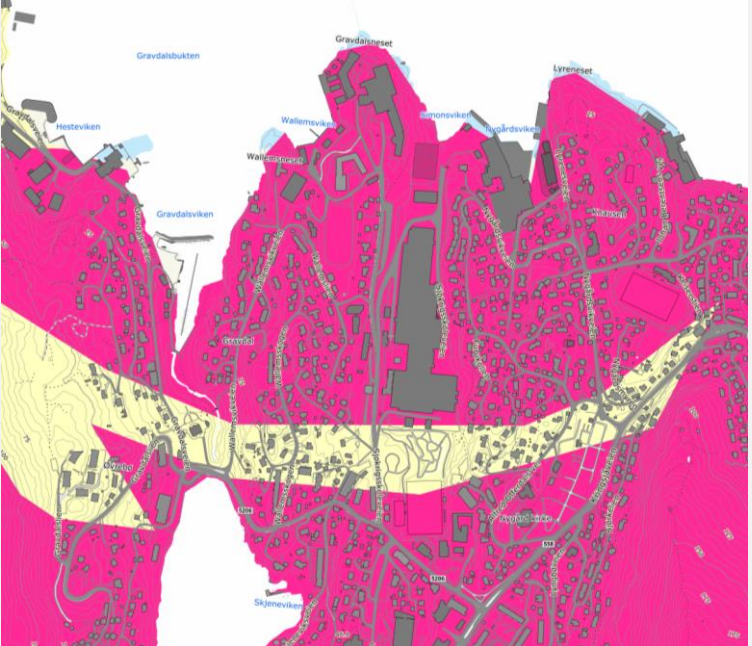
<p>Aktsomhetskart for Radon, hentet fra NGUs geologiske kartdatabase.</p>

RADON				
Radongass kan sige inn i luften innenfor eksisterende bygninger, som er bygget før det ble satt krav om tiltak. Gassen kan føre til helseskader.				
ÅRSAKER				
Planområdet ligger i stor grad innenfor området med høy aktsomhet for radon. Gassen kan sige opp og påvirke ansatte ved området.				
EKSISTERENDE BARRIERER				
TEK17 har klare krav om hvordan håndtere radon, og tiltak som radonsperre hvor det er relevant. For byggene oppført og renoveret i nyere tid er dette gjennomført. Flere bygg, som ikke følger TEK17, er godt ventilert.				
SÅRBARHETSVURDERING				
Flere av verkshallene er oppført lenge før det ble krav om tiltak for radon, og ikke alle er oppgradert i nyere tid. Ettersom dette er arbeidsplasser kan folk tilbringe mye tid innenfor bygningsmasse som kan være påvirket av radon. God ventilasjon og utskifting av luft kan gjøre situasjonen bedre. Flere av byggene er ikke isolert, og er godt ventilert. Dette blir da ikke et like stort problem.

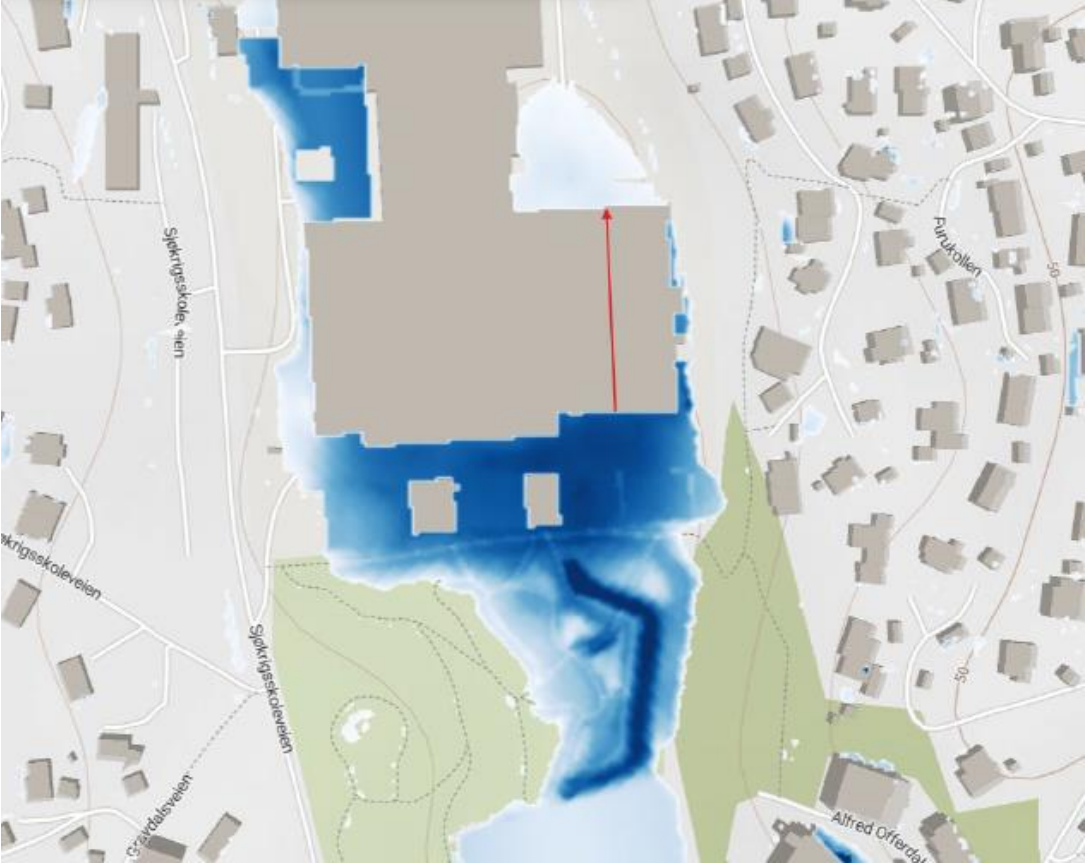
<p>Simulert flom ved tett kulvert, hentet fra VA-rammeplanen (Haugen VVA)</p>		
<p>Som illustrasjonen over viser, vil det kunne samles store mengder vann ved tett kulvert. Den røde pilen viser til to dører på hver side av verkshallen, hvor det også kan renne overvann gjennom, om dørene ikke er fullstendig lukket.</p>		
OM NATURPÅKJENNINGER (TEK17)	SIKKERHETSKLASSE FLOM	FORKLARING
Ja	F2	Flom kan skje som følge av overvann og bekk/vassdrag i planområdet.
ÅRSAKER		
Vann blir ført ned gjennom et bekkeløp fra sør, og gjennom en kulvert. Kulverten kan gå tett, og områder rundt åpningen og i nærhet til bekkeløpet kan oversvømmes.

FLOM		
<p>Store mengder vannføring i bekken kan føre til flom.</p> <p>Dagens overvann går først i en åpen bekk gjennom Bellonaparken, før den går i en kulvert under verksbygget. Denne kulverten kan bli tett eller full, hvilket kan føre til en flomsituasjon.</p>

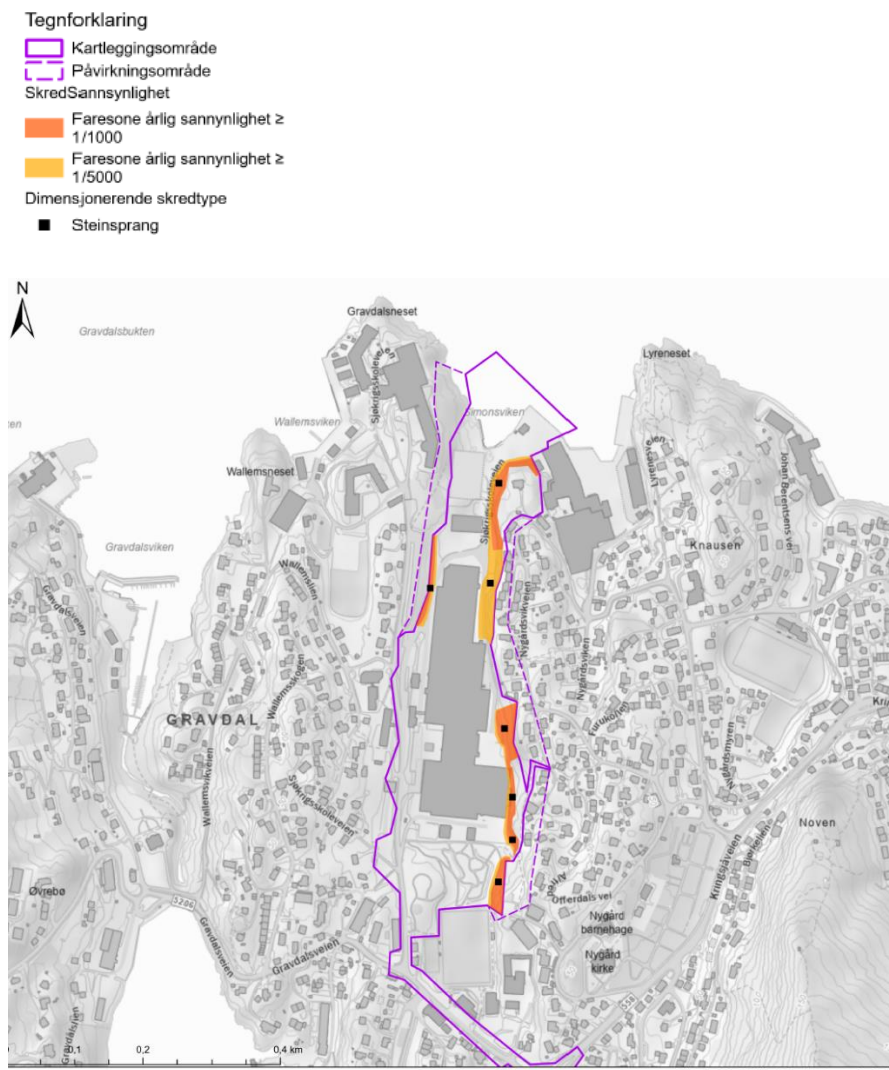
SKREDFARE (STEINSPRANG)	
Løsning og remobilisering av blokker og steinsprang. Multiconsult har vurdert skredfare iht. NVEs veileder for skred i bratt terreng. Basert på befaring og gjennomgang av grunnlagsmateriale konkluderes det med at steinsprang kan nå kartleggingsområdet. Årlig nominell sannsynlighet for skred er vurdert å være større enn 1/5000 og 1/1000. Faresonene for steinsprang er tegnet inn på kartet under.

Faresonekart fra Skredfarevurderingen (Multiconsult, 2025).

Planlagte tiltak inngår i sikkerhetsklasse S3, og sikkerhetskravet for skred er dermed ikke tilfredstilt for disse tiltakene. Dersom det i fremtiden skal føres opp bygninger innenfor faresone større enn 1/5000 og 1/1000 må det utføres sikringstiltak for å oppnå kravene til sikkerhet. Disse tiltakene må prosjekteres av firma med ingeniørgeologisk og skredfaglig kompetanse. (Multiconsult, 2025)

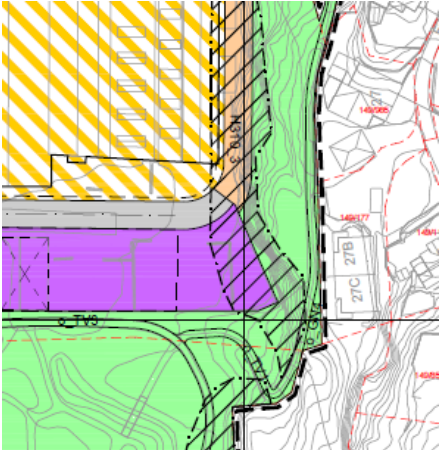
<p>Eksempel hensynssone, vist med skravur</p>
